# 서울문산 고속도로 시설물 정기안전점검용역

## 외관조사망도 ( 월릉IC교 )

서울문산고속도로(주)

(주)명성엔지니어링

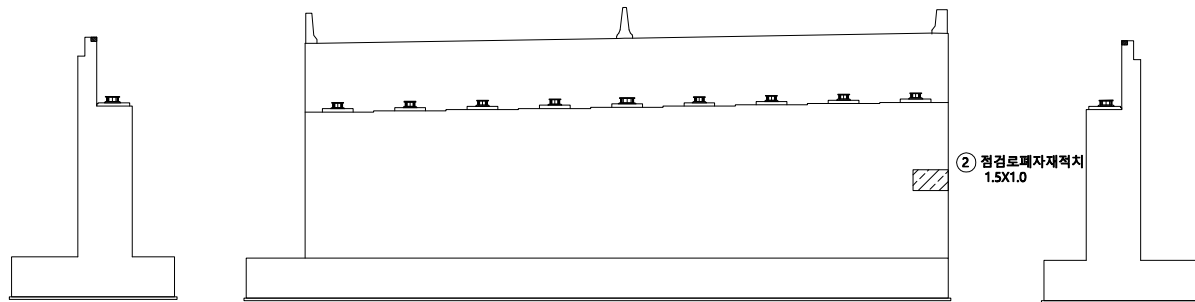
| 부식 | 좌굴, 변형 | 기타 | 월릉IC교 교대 A2 |

| 번호 | 발생<br>년도 | 부재 | 손상내용 | 손상현황 | | | | | | | 비고 |
|---|---|---|---|---|---|---|---|---|---|---|---|
| 1 | 21상 | 교대 | 패콘크리트트뢰적 | | 24.0 | 0.5 | 12.00 | m <sup>2</sup> | 1 | 12.00 | 신규 |
| 2 | 21상 | 교대 | 점검로폐자재적치 | | 1.5 | 1.0 | 1.50 | m <sup>2</sup> | 1 | 1.50 | 신규 |
