# 서울문산 고속도로 시설물 정기안전점검용역

## 외관조사망도 ( 능산2교(문산방향) )

서울문산고속도로(주)

(주)명성엔지니어링

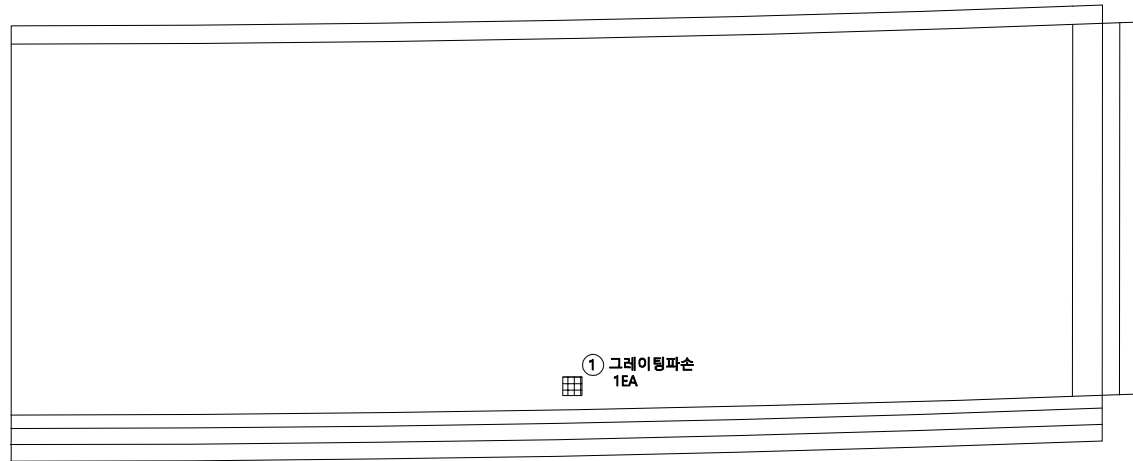
| | | | 능산2교(문산방향) 바닥판상면 S2 |

| 번호 | 발생<br>년도 | 부재 | 손상내용 | 손상현황 | | | | | | | 비 고 |
|---|---|---|---|---|---|---|---|---|---|---|---|
| 1 | 21상 | 배수시설 | 그레이팅파손 | | | | 1.00 | EA | 1 | 1.00 | 신규 |

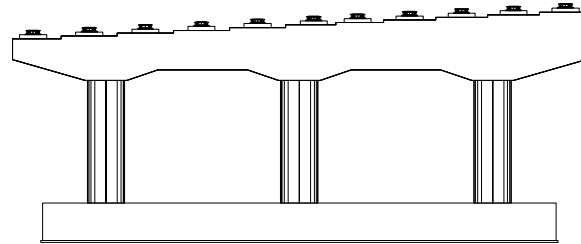
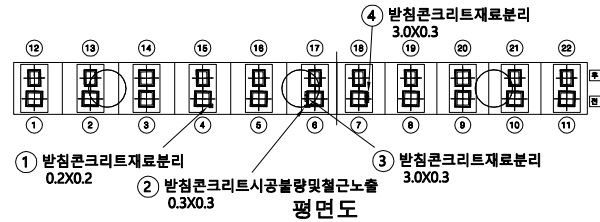
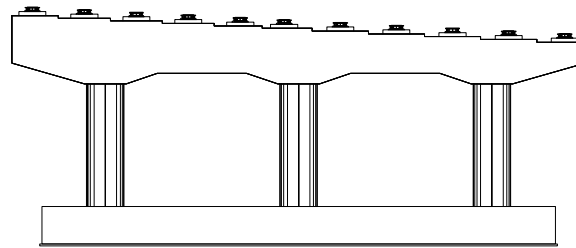
| | 누수, 습윤부 | | 백태 | | 외적물 | 도면명 | 능산2교(문산방향) 교각 P1 |

| 번호 | 발생<br>년도 | 부재 | 손상내용 | 손상현황 | | | | | | | 비고 |
|---|---|---|---|---|---|---|---|---|---|---|---|
| 1 | 21상 | 교량받침 | 반침콘크리트재료분리 | | 0.2 | 0.2 | 0.04 | m³ | 1 | 0.04 | 신규 |
| 2 | 21상 | 교량받침 | 반침콘크리트시공불량및철근노출 | | 0.3 | 0.3 | 0.09 | m³ | 1 | 0.09 | 신규 |
| 3 | 21상 | 교량받침 | 반침콘크리트재료분리 | | 3.0 | 0.3 | 0.90 | m³ | 1 | 0.90 | 신규 |
| 4 | 21상 | 교량받침 | 반침콘크리트재료분리 | | 3.0 | 0.3 | 0.09 | m³ | 1 | 0.09 | 신규 |

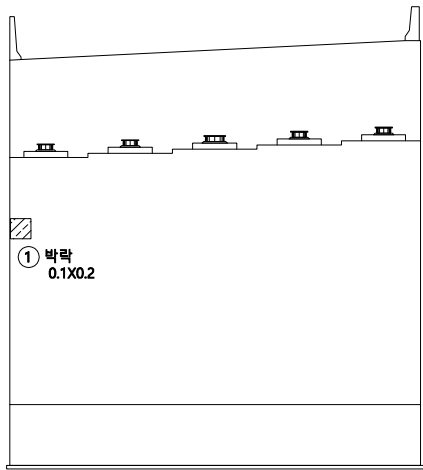
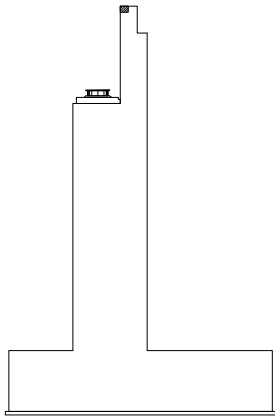
| | | | 능산2교(문산방향) 교대 A2 |

| 번호 | 발생<br>년도 | 부재 | 손상내용 | 손상현황 | | | | | | | 비고 |
|---|---|---|---|---|---|---|---|---|---|---|---|
| 1 | 21상 | 교대 | 박락 | | 0.1 | 0.2 | 0.02 | m <sup>2</sup> | 1 | 0.02 | 신규 |
