서울문산 고속도로 시설물  
정기안전점검용역

외관조사망도  
( 능산2교(서울방향) )

서울문산고속도로(주)

(주)명성엔지니어링

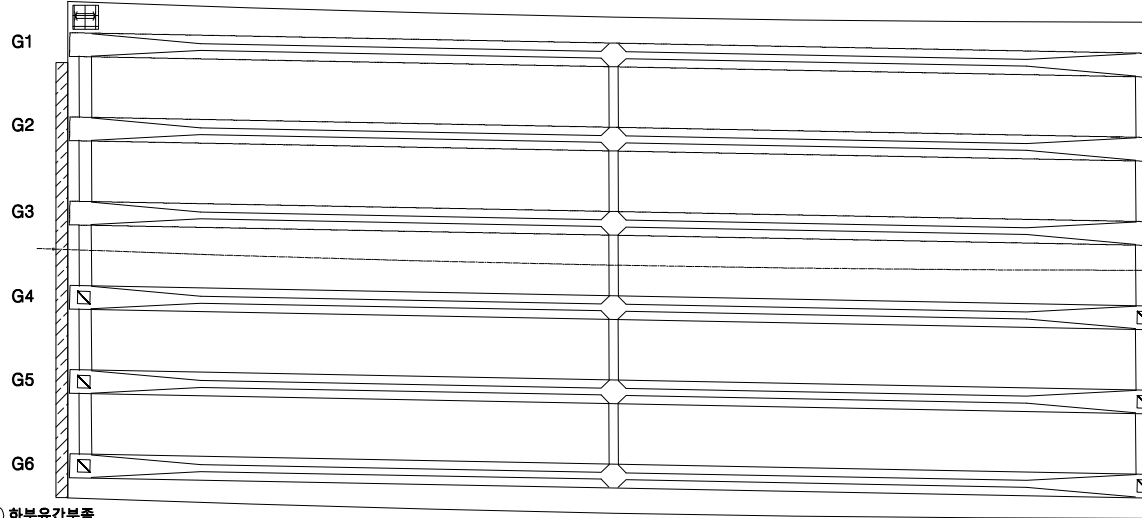
| | | | 능산2교(서울방향) 바닥판하면 S1 |

| 번호 | 발생년도 | 부재 | 손상내용 | 손상현황 | | | | | | | 비고 |
|---|---|---|---|---|---|---|---|---|---|---|---|
| 1 | 21상 | 바닥판 | 파손및철근노출 | | 1.0 | 0.5 | 0.50 | m <sup>2</sup> | 1 | 0.50 | 신규 |
| 2 | 21상 | 신축이음 | 하부유간부측 | | 14.0 | | 14.00 | m | 1 | 14.00 | 신규 |

① 파손및철근노출  
1.0X0.5

② 하부유간부측  
L=14.0m
