# 서울문산 고속도로 시설물 정기안전점검용역

## 외관조사망도 ( 내포교 )

서울문산고속도로(주)

(주)명성엔지니어링

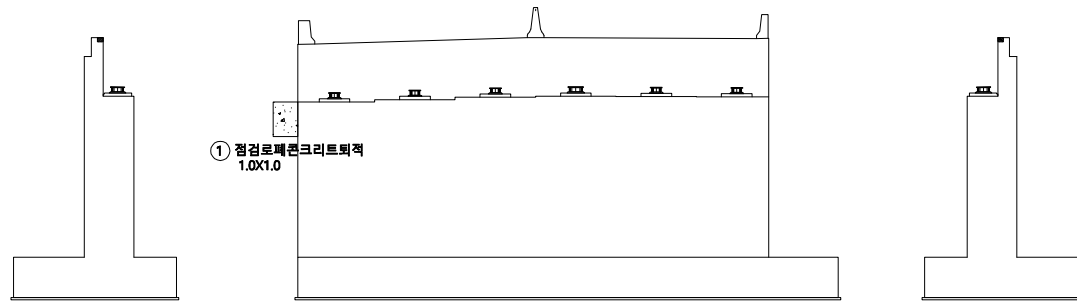
ID : 내포교 교대 A1

| 번호 | 발생<br>년도 | 부재 | 손상내용 | 손상현황 | | | | | | | 비고 |
|---|---|---|---|---|---|---|---|---|---|---|---|
| 1 | 21상 | 교대 | 점검로폐콘크리트퇴적 | | 1.0 | 1.0 | 1.00 | m³ | 1 | 1.00 | 신규 |
