# 서울문산 고속도로 시설물 정기안전점검용역

## 외관조사망도 ( 내포IC R-B2교 )

ID : 내포IC R-B2교 바닥판상면 S1

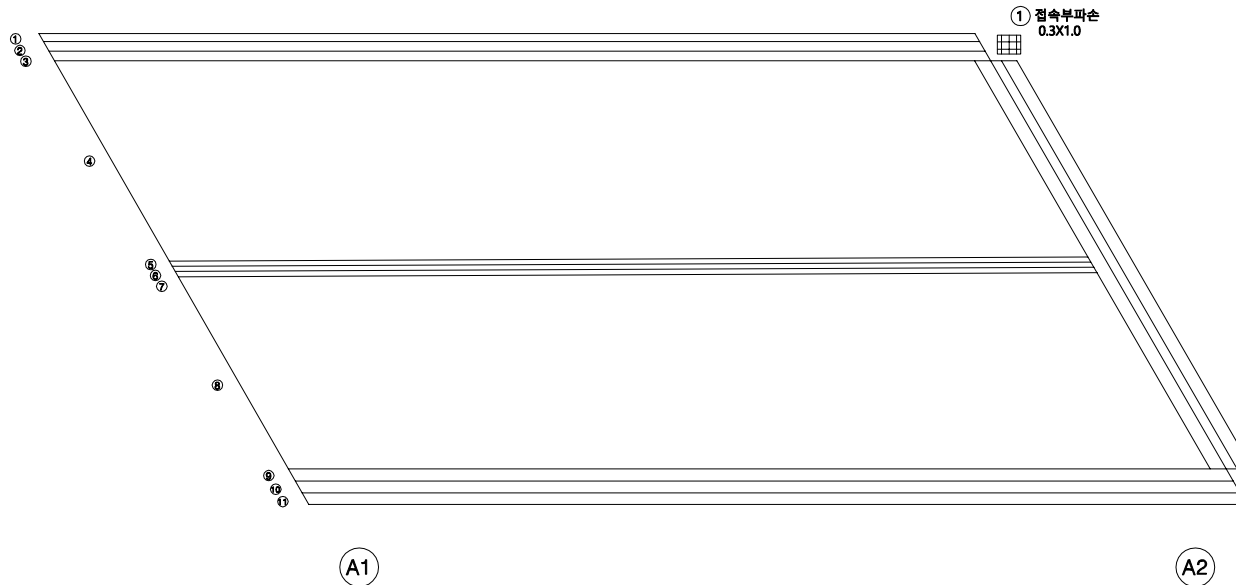
| 번호 | 발생<br>년도 | 부재 | 손상내용 | 손상현황 | | | | | | | 비고 |
|---|---|---|---|---|---|---|---|---|---|---|---|
| 1 | 21상 | 방호벽 | 접속부파손 | | 0.3 | 1.0 | 0.30 | m <sup>2</sup> | 1 | 0.30 | 신규 |
