# 2019년 하반기 지방하천 배수문 정밀점검용역 외관조사망도

2020. 01

화 성 시 청

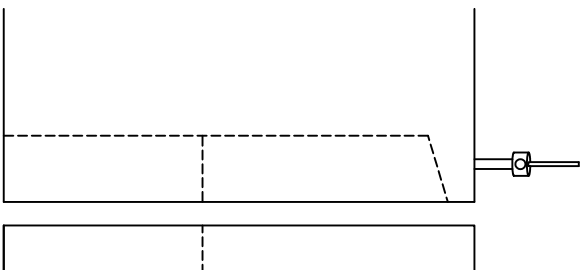
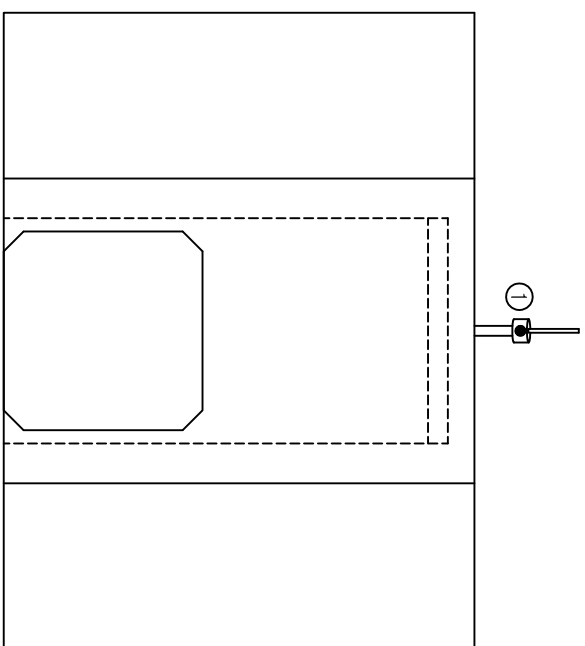
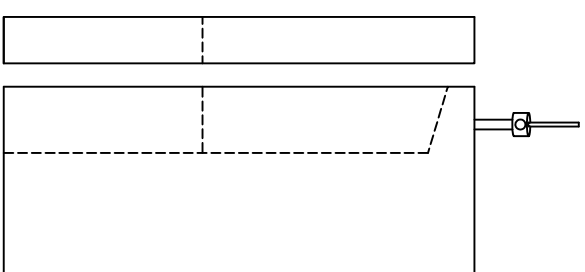
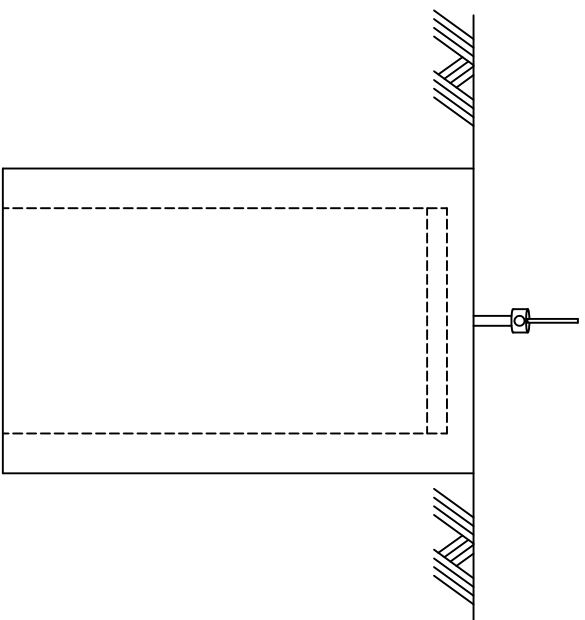
| 손상 물량 집계 표 | | | | | | | | | |
|---|---|---|---|---|---|---|---|---|--|
| 1 | 한들 표면부식 | 0.1 | 1.0 | - | 1.0 | 1.0 | m <sup>2</sup> | b | |

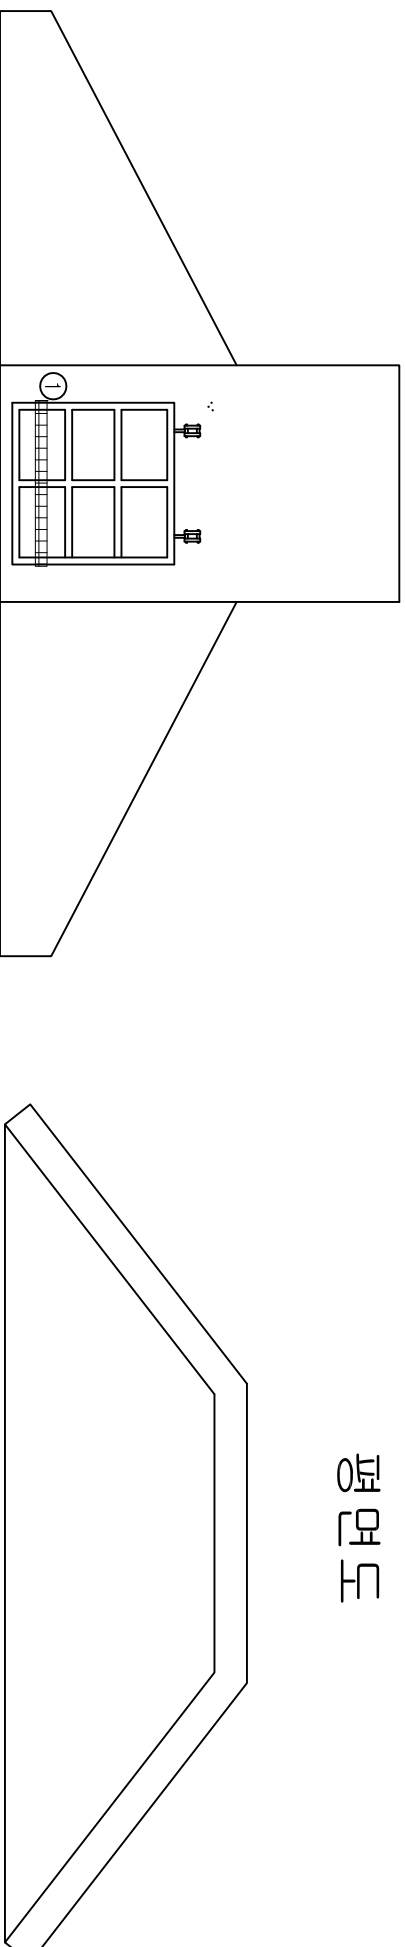
안겨 박스 외관조사만도

| | | 손상물량 집계 표 | | | | | |
|---|---|---|---|---|---|---|---|
| 1 | 수평재 파손 | - | 1.6 | - | 1.0 | 1.6 m | b |

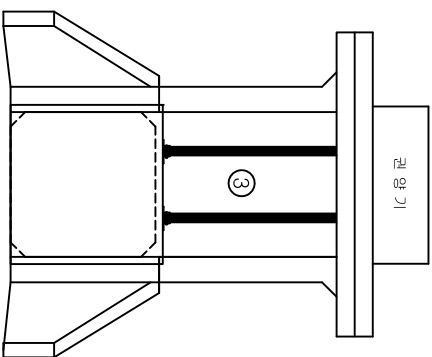
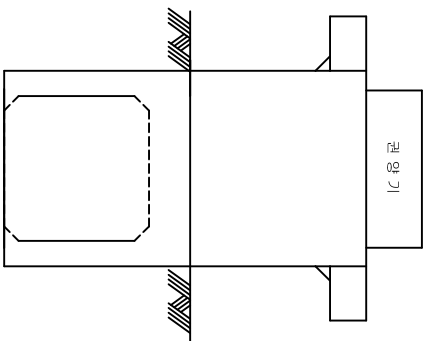
수문 본체 외관조사망도

| 손상물량 집계표 | | | | | | | | | |
|---|---|---|---|---|---|---|---|---|---|
| 1 | 헨드브레이크파손 | - | - | - | 1.0 | 1.0 | 개소 | b | |
| 2 | 표면부식 | 2.0 | 3.0 | - | 1.0 | 6.0 | m² | b | |
| 3 | 표면부식 | 0.5 | 2.0 | - | 2.0 | 2.0 | m² | c | |

※배면과 손상부를 제외한 부재 표면보수 할 것. 평면도

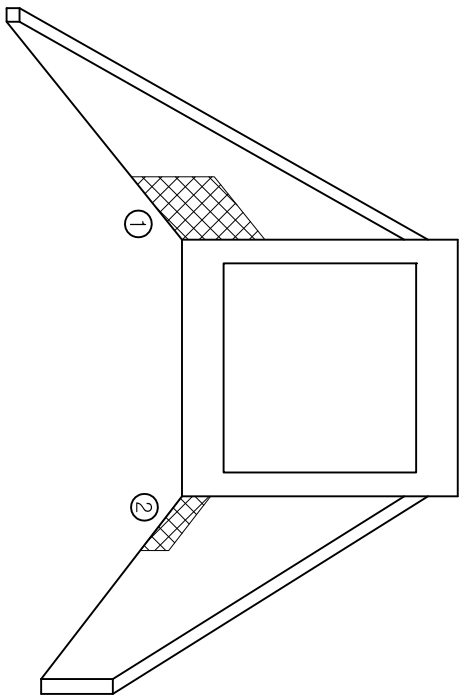
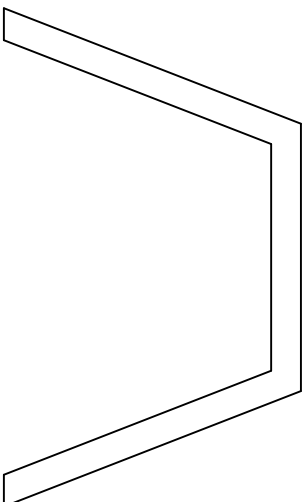
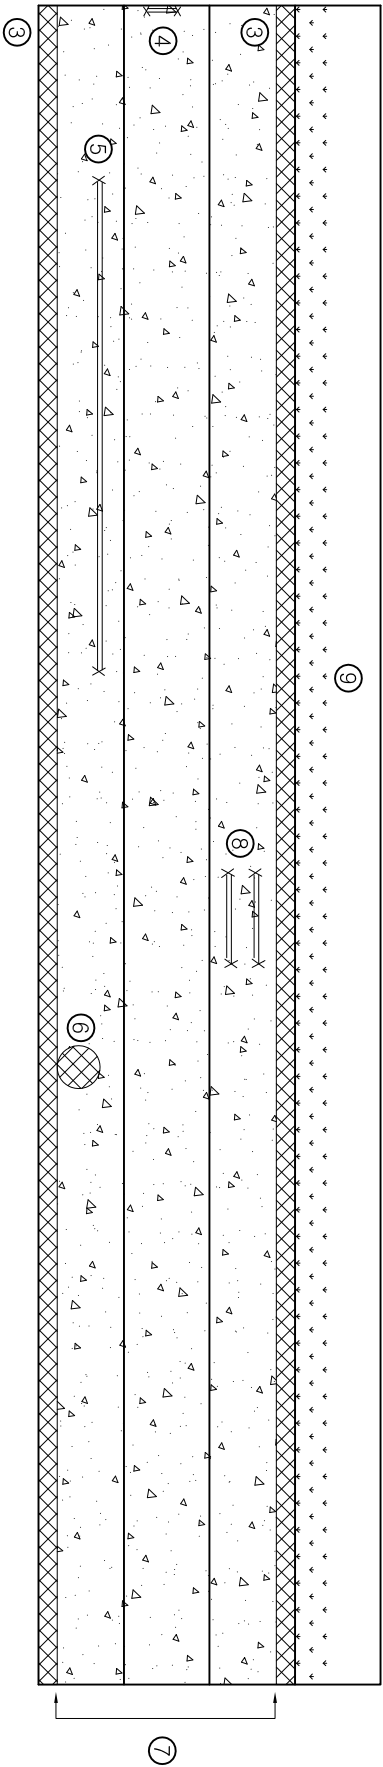
수문 본체 외관조사망도

| | | 손상물량 집계표 | | | | | |
|---|---|---|---|---|---|---|---|
| 1 | 재료분리 | 1.5 | 1.0 | 0.03 | 1.0 | 1.5 m <sup>2</sup> | b |
| 2 | 재료분리 | 1.3 | 0.4 | 0.03 | 1.0 | 0.52 m <sup>2</sup> | b |
| 3 | 재료분리 | 0.5 | 8.67 | 0.03 | 2.0 | 8.67 m <sup>2</sup> | b |
| 4 | 콘크리트탈락<br>철근노출 | 0.2 | 1.0 | 0.03 | 1.0 | 0.2 m <sup>2</sup> | c |
| 5 | 철근노출 | 3.0 | 0.25 | 0.03 | 1.0 | 0.75 m <sup>2</sup> | c |
| 6 | 재료분리 | 1.0 | 1.0 | 0.03 | 1.0 | 1.0 m <sup>2</sup> | b |
| 7 | 표면열화 | | | | | 40.75 m <sup>2</sup> | b |
| 8 | 철근노출 | 1.0 | 1.0 | 0.03 | 1.0 | 1.0 m <sup>2</sup> | c |
| 9 | 토사퇴적 | 1.0 | 8.67 | 0.10 | 1.0 | 8.67 m <sup>2</sup> | b |

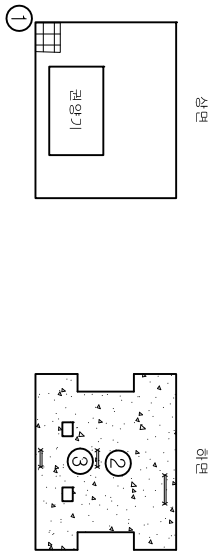
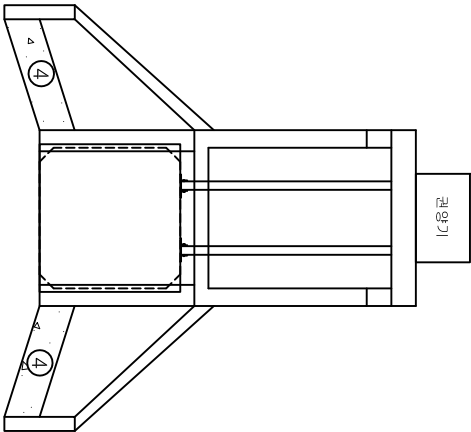
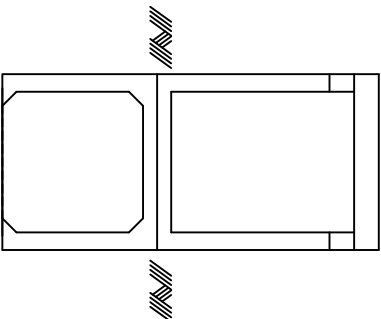
수문 본체 외관조사망도

| 손상물량 집계표 | | | | | | | | | |
|---|---|---|---|---|---|---|---|---|--|
| 1 | 파손 | 0.1 | 0.2 | | 1.0 | 0.2 | m <sup>2</sup> | b | |
| 2 | 철근노출 | 0.1 | 1.0 | | 3.0 | 0.3 | m <sup>2</sup> | c | |
| 3 | 표면열화 | 2.5 | 2.0 | | 1.0 | 5.0 | m <sup>2</sup> | b | |
| 4 | 표면열화 | 1.0 | 2.5 | | 2.0 | 5.0 | m <sup>2</sup> | b | |

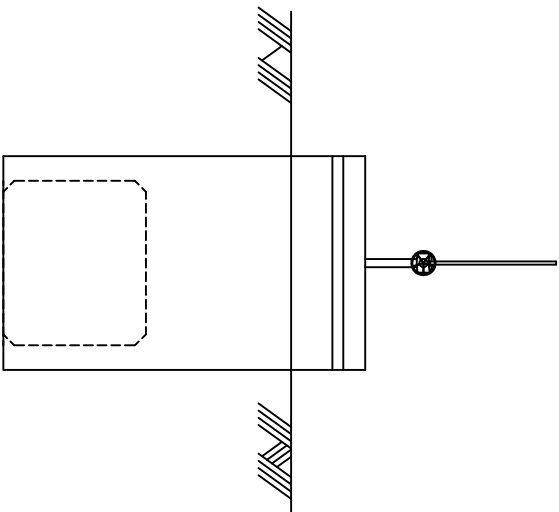
# 수문 본체 외관조사망도

| | | 손상물량 집계표 | | | | | | |
|---|---|---|---|---|---|---|---|---|
| 1 | 표면부식 | 1.7 | 1.6 | | 1.0 | 2.72 | m <sup>2</sup> | C |

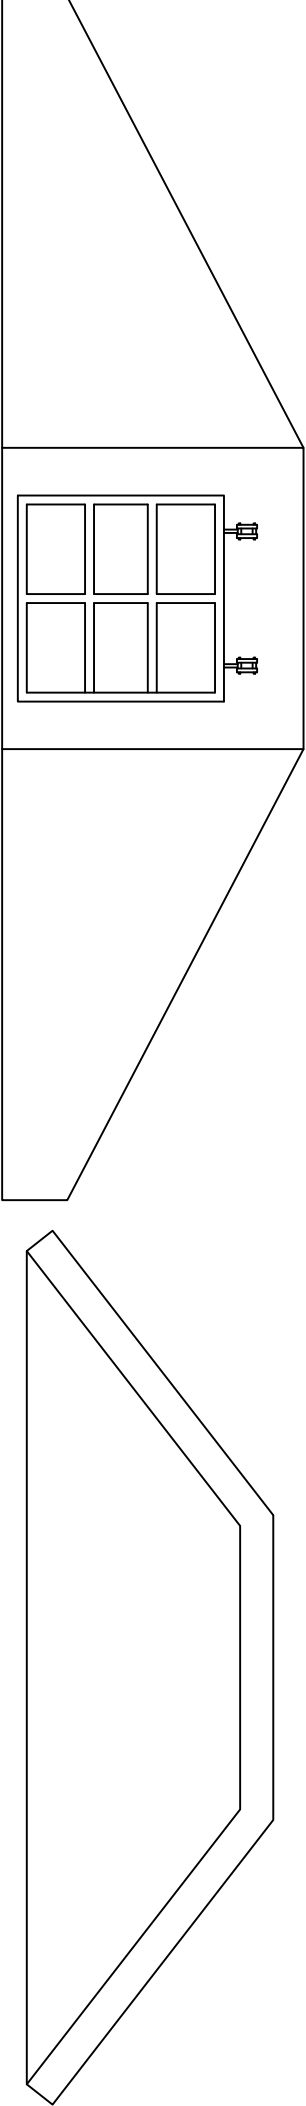
암거 박스 외관조사망도

| 손상물량 집계표 | | | | | | | | | |
|---|---|---|---|---|---|---|---|---|--|
| 1 | 퇴적 | 1.5 | 9.3 | 0.03 | 1.0 | 14.0 | m <sup>2</sup> | b | |

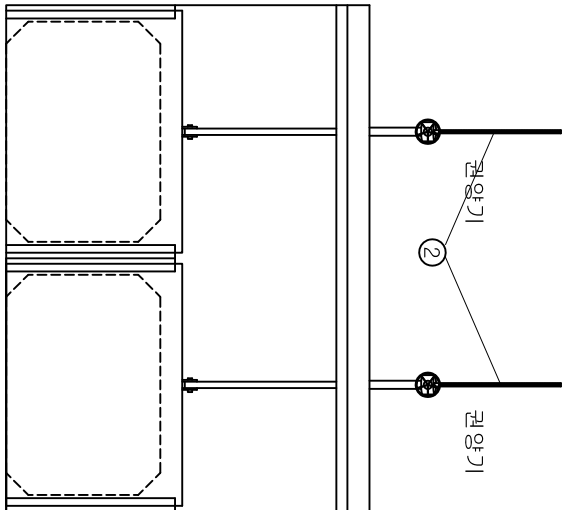
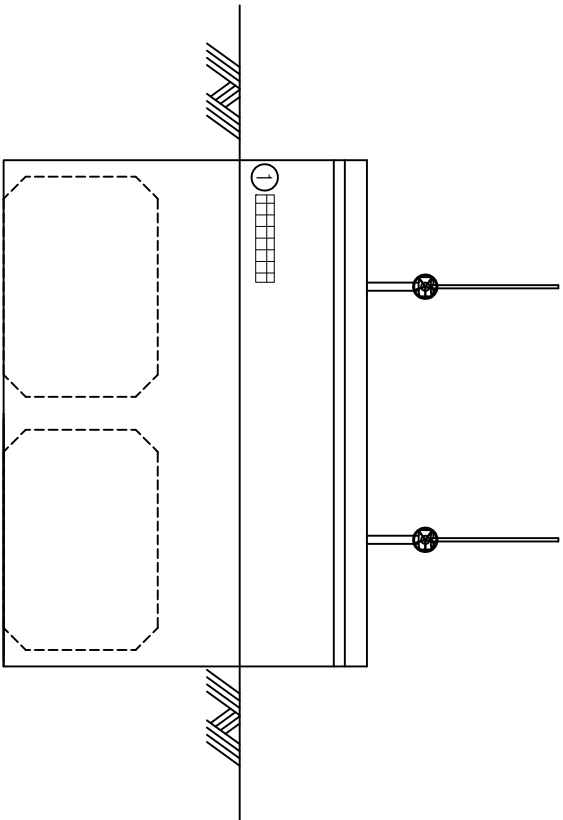
수문 본체 외관조사망도

| 손상 물량 집계 표 | | | | | | | | | |
|---|---|---|---|---|---|---|---|---|--|
| 1 | 보수부들뜸 | 0.3 | 0.8 | 0.01 | 3.0 | 0.72 | m <sup>2</sup> | b | |
| 2 | 표면부식 | 0.2 | 2.0 | 0.01 | 2.0 | 0.8 | m | b | |

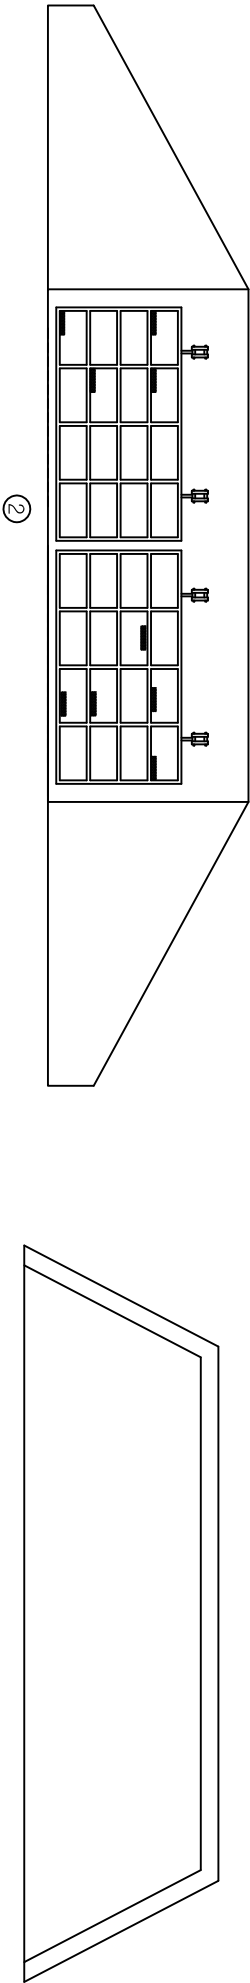
암거 박스 외관조사망도

| 순상 물량 집계 표 | | | | | | | | | |
|---|---|---|---|---|---|---|---|---|---|
| 1 | 표면박리 | 0.5 | 0.5 | 0.01 | 3.0 | 0.75 | m <sup>2</sup> | b | |
| 2 | 표면부식 | 0.2 | 0.3 | 0.01 | 9.0 | 0.54 | m <sup>2</sup> | b | |
