상주영천고속도로 시설물 안전·하자점검 및 성능평가 용역  
(2021년 하반기 정밀안전점검)

# 외 관 조 사 망 도

낙동JCT교

2021.12

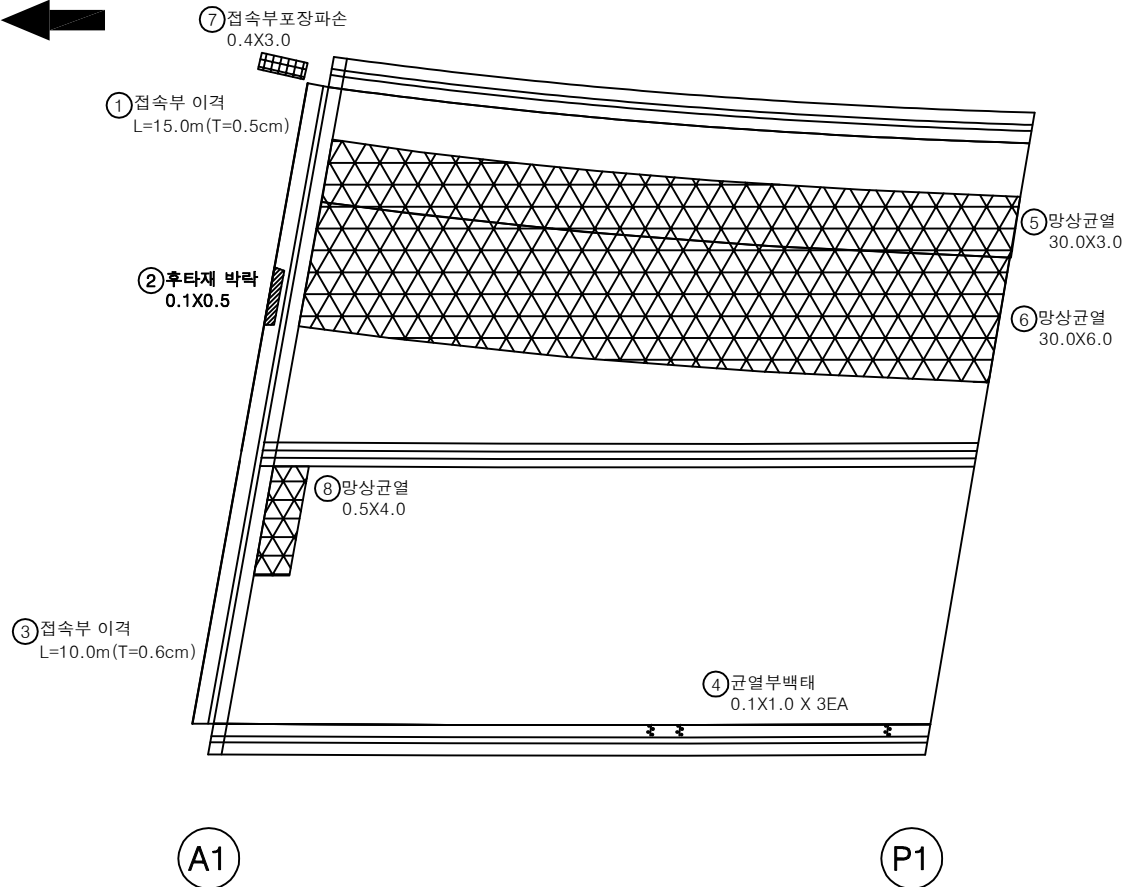
| 번호 | 손상내용 | 손상현황 | | | | | 비고 |
|---|---|---|---|---|---|---|---|
| 1 | 접속부 이격 | | 15.0 | | 15.00 | m | 1 (T=0.5cm) |
| 2 | 후타재 박락 | | 0.1 | 0.5 | 0.05 | m² | 1 |
| 3 | 접속부 이격 | | 10.0 | | 10.00 | m | 1 (T=0.6cm) |
| 4 | 균열부백태 | | 0.1 | 1.0 | 0.30 | m² | 3 |
| 5 | 망상균열 | | 30.0 | 3.0 | 90.00 | m² | 1 21'상 보수 |
| 6 | 망상균열 | | 30.0 | 6.0 | 180.00 | m² | 1 21'상 보수 |
| 7 | 접속부포장파손 | | 0.4 | 3.0 | 1.20 | m² | 1 |
| 8 | 망상균열 | | 0.5 | 4.0 | 2.00 | m² | 1 21'상 보수 |

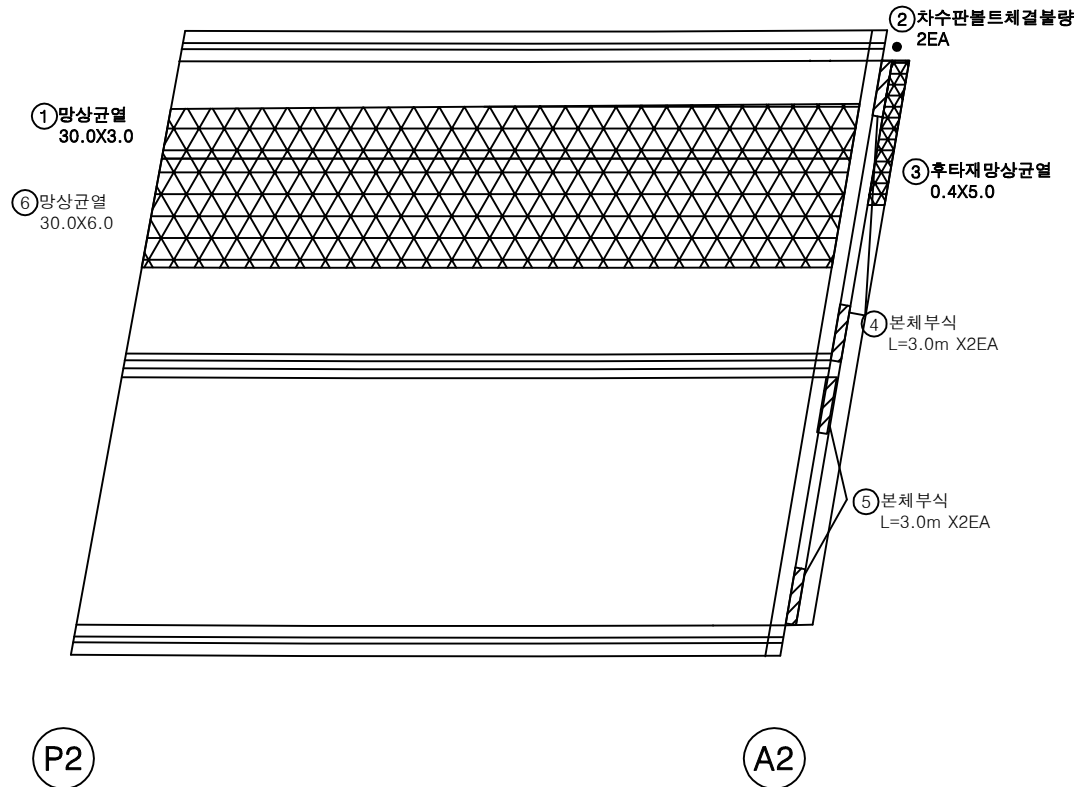
| 번호 | 손상내용 | 손상현황 | | | | | | 비고 |
|---|---|---|---|---|---|---|---|---|
| 1 | 망상균열 | | 30.0 | 3.0 | 90.00 | m <sup>2</sup> | 1 | 21'상 보수 |
| 2 | 차수판볼트체결불량 | | | | 2.00 | EA | 2 | |
| 3 | 후타재 망상균열 | | 0.4 | 5.0 | 2.00 | m <sup>2</sup> | 1 | |
| 4 | 본체부식 | | 3.0 | | 6.00 | m | 2 | |
| 5 | 본체부식 | | 3.0 | | 6.00 | m | 2 | |
| 6 | 망상균열 | | 30.0 | 6.0 | 180.00 | m <sup>2</sup> | 1 | 21'상 보수 |

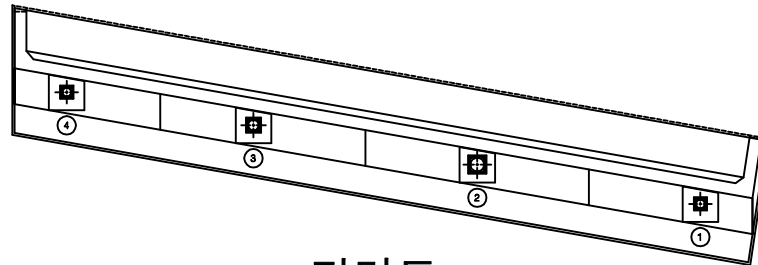
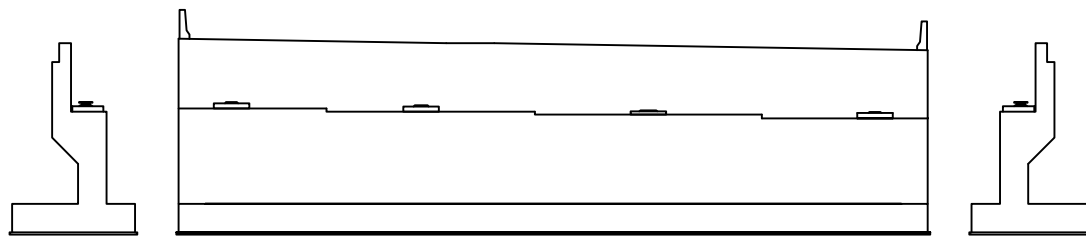
| 번호 | 손상내용 | 손상현황 | | | | | | 비고 |
|---|---|---|---|---|---|---|---|---|
| 1 | 무수축물탈균열 | 0.2 | 0.2 | | 0.20 | m | 1 | 손상감소 |
| 2 | 균열 | 0.2 | 1.0 | | 1.00 | m | 1 | |
| 4 | 누수흔적 | | 0.5 | 2.0 | 3.00 | m <sup>2</sup> | 3 | |
| 6 | 균열 | 0.2 | 2.0 | | 2.00 | m | 1 | 신규 |
| 7 | 균열 | 0.3 | 2.0 | | 2.00 | m | 1 | 신규 |
| 8 | 균열 | 0.2 | 2.0 | | 4.00 | m | 2 | 신규 |

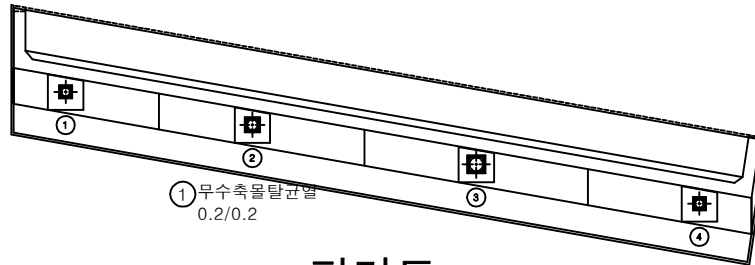
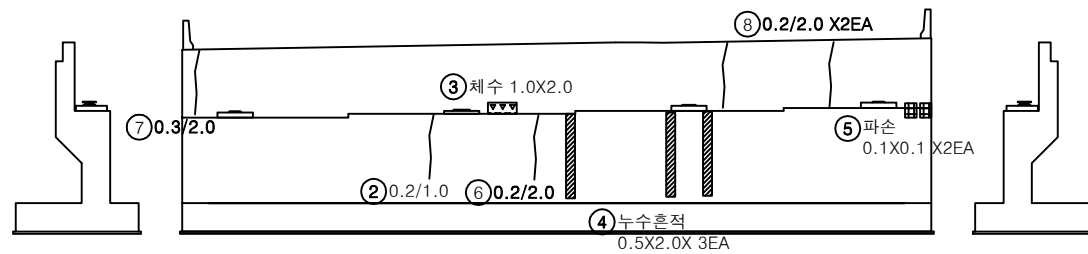
| 번호 | 손상내용 | 손상현황 | | | | | | 비 고 |
|---|---|---|---|---|---|---|---|---|
| 1 | 무수축물탈균열 | 0.2 | 0.2 | | 0.40 | m | 2 | 20'하 보수 |
| 2 | 균열 | 0.2 | 1.0 | | 1.00 | m | 1 | |
| 3 | 재료분리 | | 2.0 | 0.5 | 1.00 | m <sup>2</sup> | 1 | 손상명변경 |
| 4 | 재료분리 | | 5.0 | 0.2 | 1.00 | m <sup>2</sup> | 1 | 손상명변경 |
