상주영천고속도로 시설물 안전·하자점검 및 성능평가 용역  
(2021년 하반기 정밀안전점검)

# 외 관 조 사 망 도

상촌교

2021.12

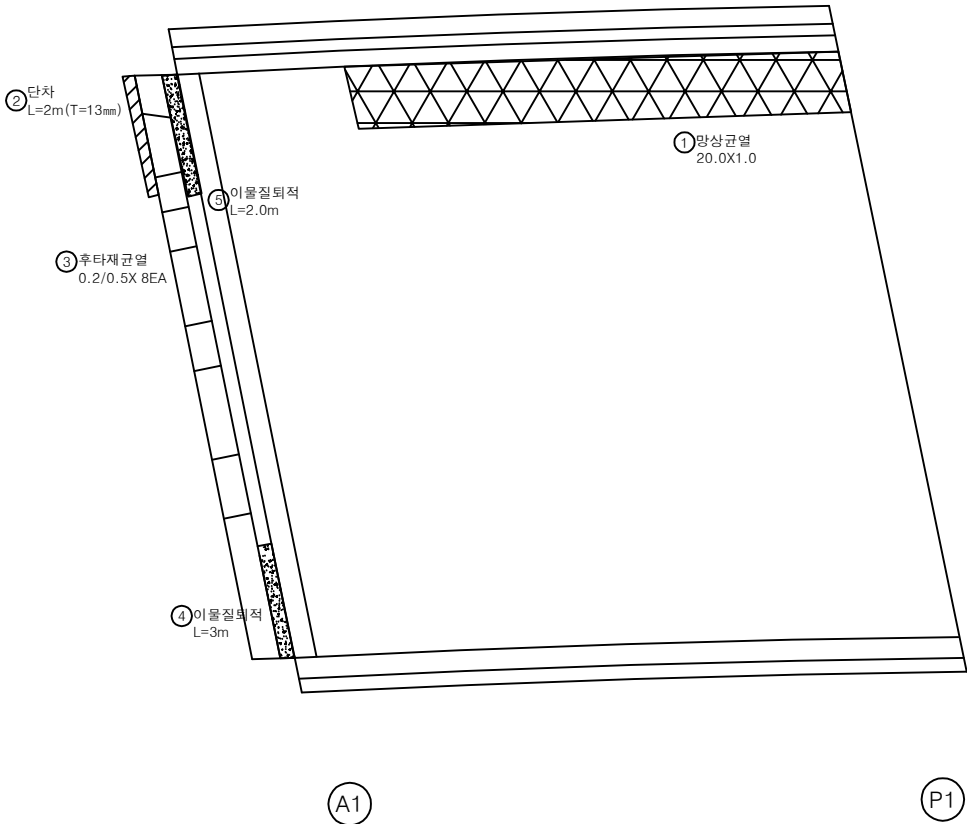
| 번호 | 손상내용 | 손상현황 | | | | | | 비 고 |
|---|---|---|---|---|---|---|---|---|
| 1 | 망상균열 | | 20.0 | 1.0 | 20.00 | m <sup>2</sup> | 1 | 21'상 보수 |
| 2 | 단차 | | 2.0 | | 2.00 | m | 1 | (T=13mm) |
| 3 | 후타재균열 | 0.2 | 0.5 | | 4.00 | m | 8 | |
| 4 | 이물질퇴적 | | 3.0 | | 3.00 | m | 1 | |
| 5 | 이물질퇴적 | | 2.0 | | 2.00 | m | 1 | 신규 |

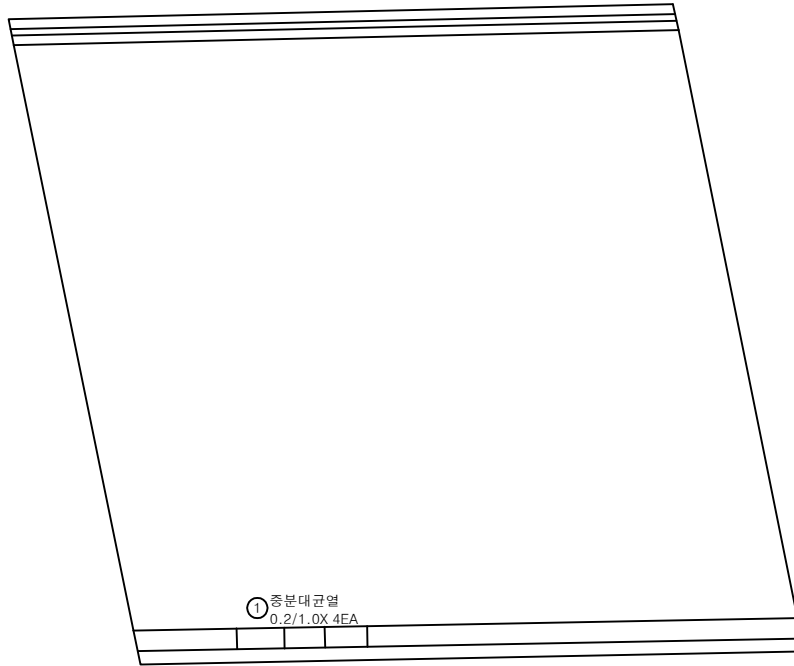
| 번호 | 손상내용 | 손상현황 | | | | | | 비고 |
|---|---|---|---|---|---|---|---|---|
| 1 | 중분대균열 | 0.2 | 1.0 | | 4.00 | m | 4 | |

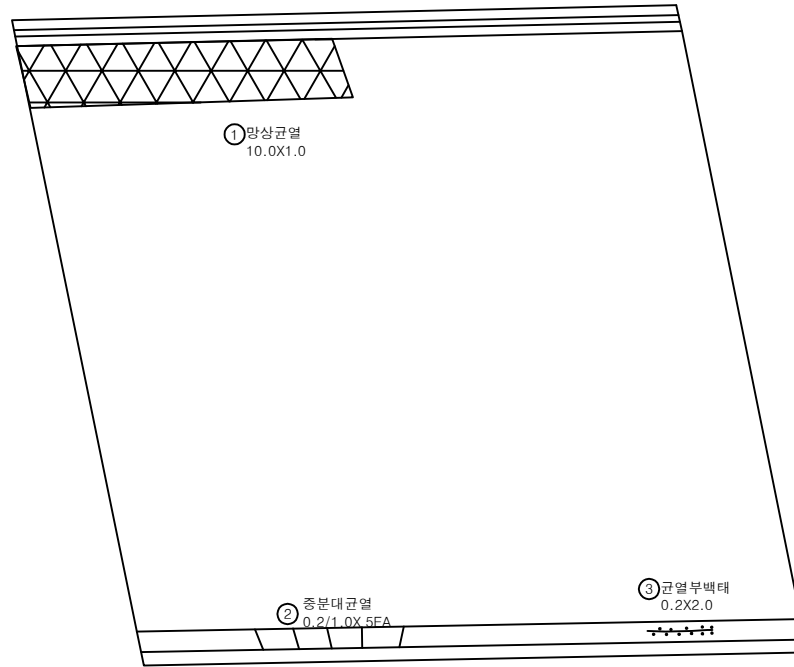
| 번호 | 손상내용 | 손상현황 | | | | | | 비고 |
|---|---|---|---|---|---|---|---|---|
| 1 | 망상균열 | | 10.0 | 1.0 | 10.00 | m <sup>2</sup> | 1 | 21'상 보수 |
| 2 | 중분대균열 | 0.2 | 1.0 | | 5.00 | m | 5 | |
| 3 | 균열부백태 | | 0.2 | 2.0 | 0.40 | m <sup>2</sup> | 1 | |

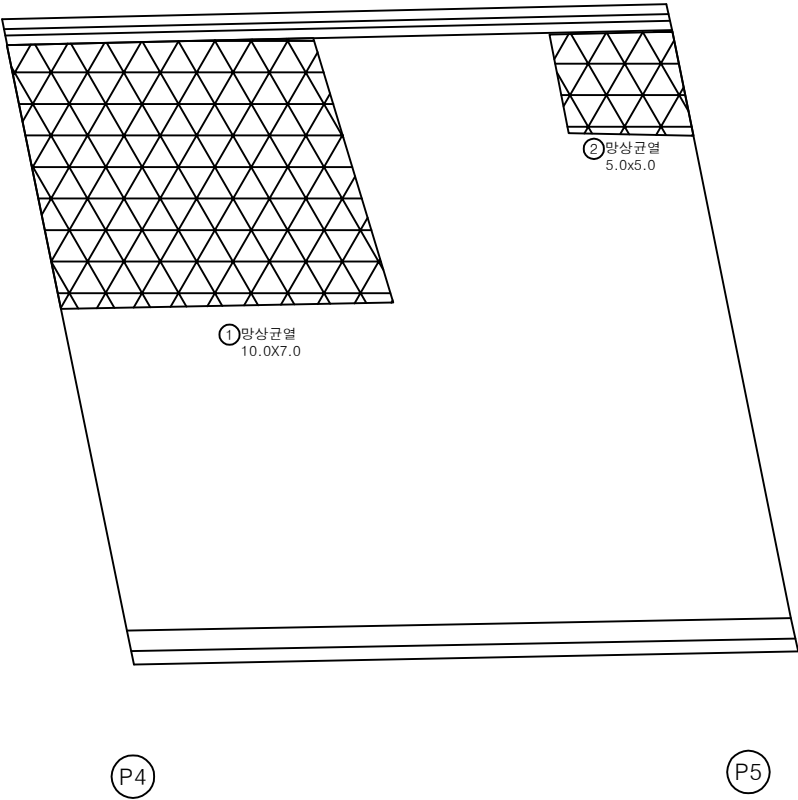
| 번호 | 손상내용 | 손상현황 | | | | | | 비고 |
|---|---|---|---|---|---|---|---|---|
| 1 | 망상균열 | | 10.0 | 7.0 | 70.00 | m <sup>2</sup> | 1 | 21'상 보수 |
| 2 | 망상균열 | | 5.0 | 5.0 | 25.00 | m <sup>2</sup> | 1 | 21'상 보수 |

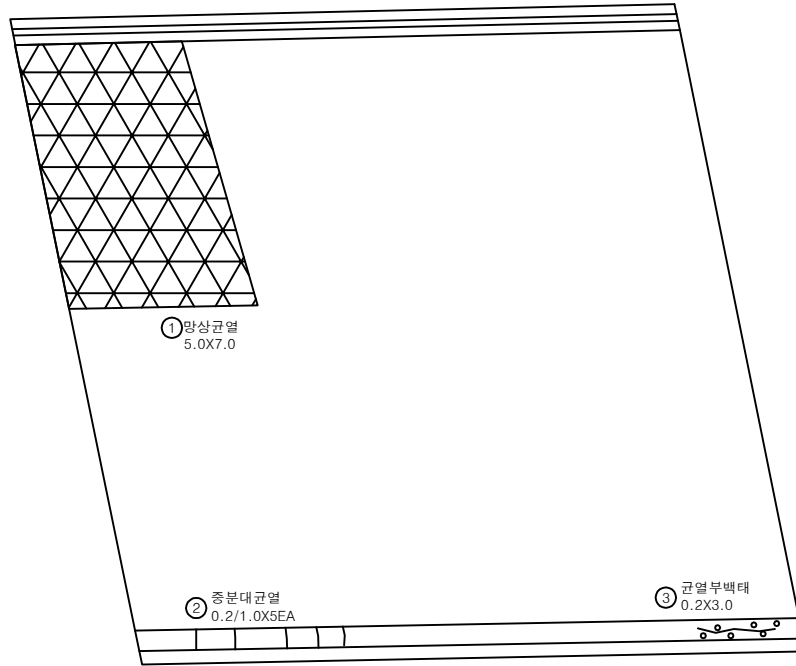
| 번호 | 손상내용 | 손상현황 | | | | | | 비고 |
|---|---|---|---|---|---|---|---|---|
| 1 | 망상균열 | | 5.0 | 7.0 | 35.00 | m <sup>2</sup> | 1 | 21'상 보수 |
| 2 | 중분대균열 | 0.2 | 1.0 | | 5.00 | m | 5 | |
| 3 | 균열부백태 | | 0.2 | 3.0 | 0.60 | m <sup>2</sup> | 1 | 신규 |

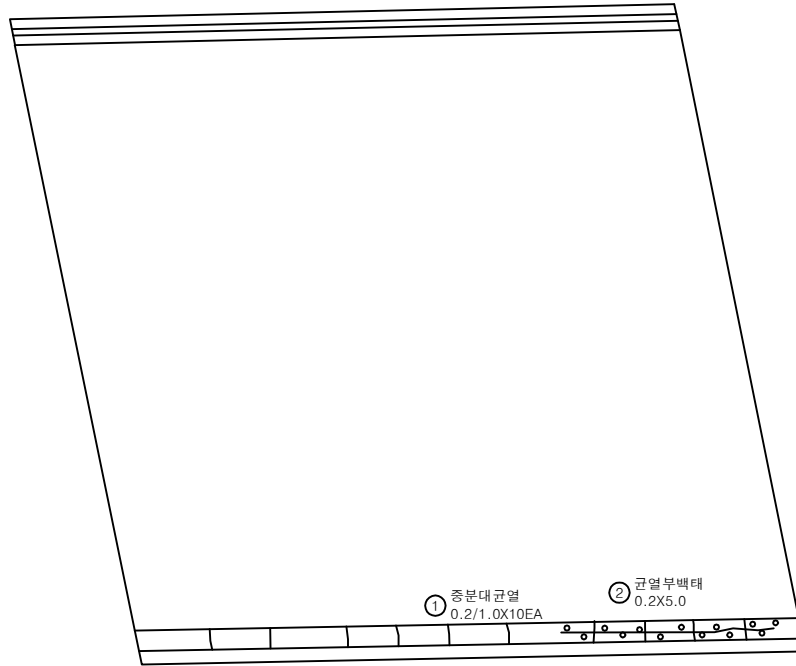
| 번호 | 손상내용 | 손상현황 | | | | | | 비고 |
|---|---|---|---|---|---|---|---|---|
| 1 | 중분대균열 | 0.2 | 1.0 | | 10.00 | m | 10 | |
| 2 | 균열부백태 | | 0.2 | 5.0 | 1.00 | m <sup>2</sup> | 1 | 신규 |

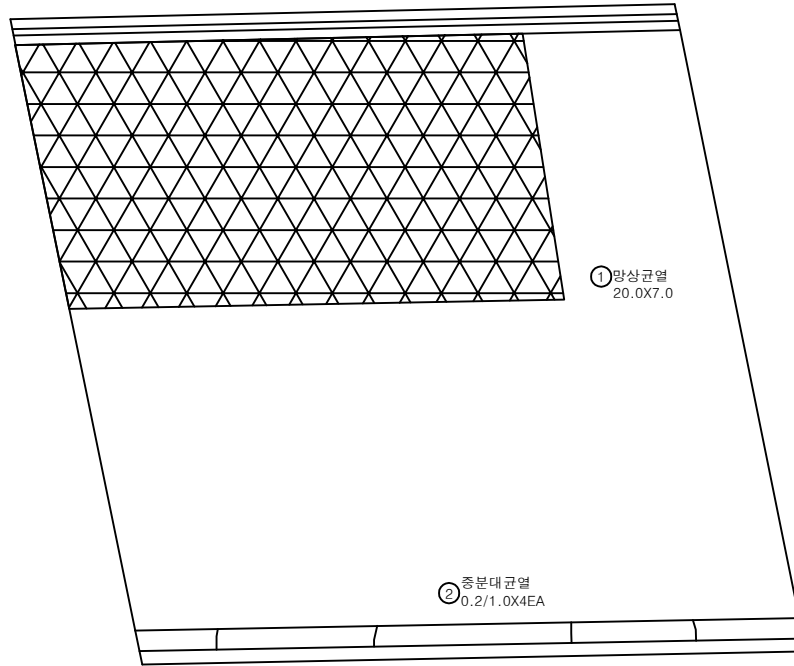
| 번호 | 손상내용 | 손상현황 | | | | | | 비고 |
|---|---|---|---|---|---|---|---|---|
| 1 | 망상균열 | | 20.0 | 7.0 | 140.00 | m <sup>2</sup> | 1 | 21'상 보수 |
| 2 | 중분대균열 | 0.2 | 1.0 | | 4.00 | m | 4 | |

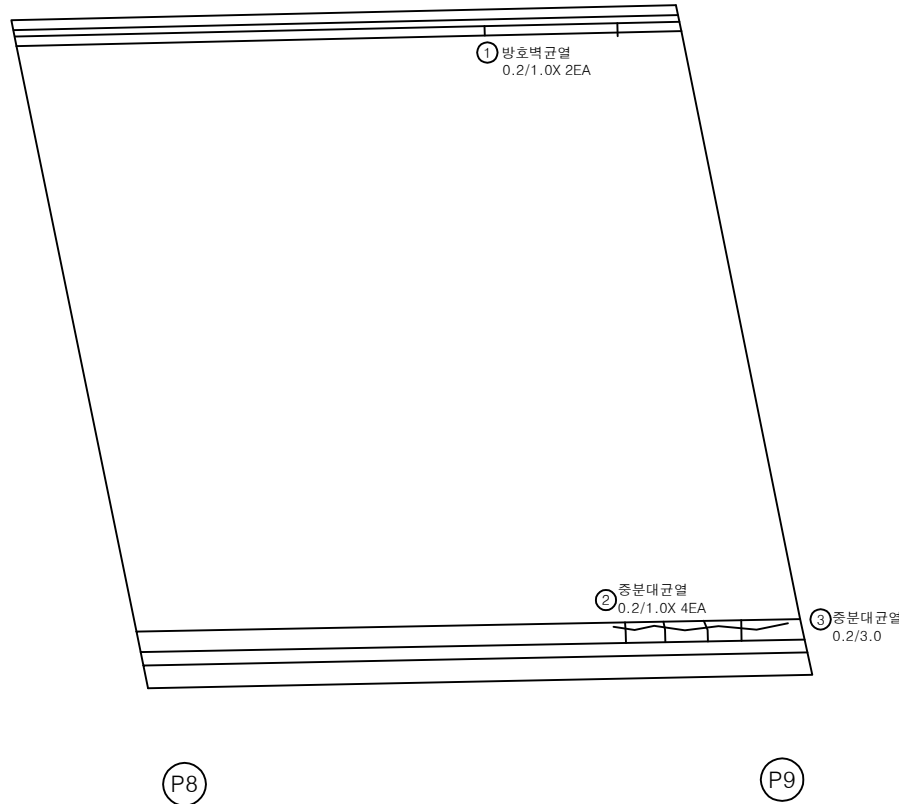
| 번호 | 손상내용 | 손상현황 | | | | | | 비고 |
|---|---|---|---|---|---|---|---|---|
| 1 | 방호벽균열 | 0.2 | 1.0 | | 2.00 | m | 2 | |
| 2 | 중분대균열 | 0.2 | 1.0 | | 4.00 | m | 4 | |
| 3 | 중분대균열 | 0.2 | 3.0 | | 3.00 | m | 1 | 신규 |

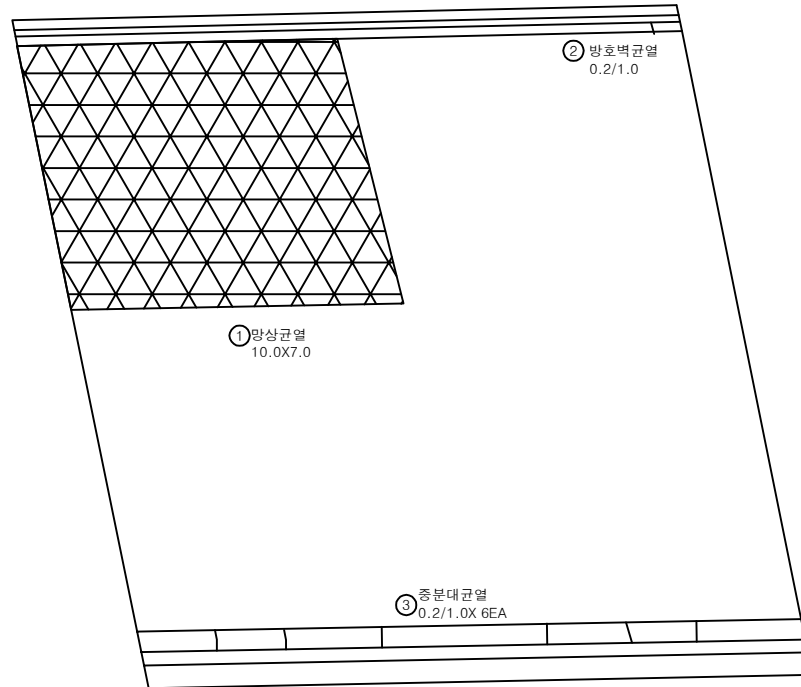
| 번호 | 손상내용 | 손상현황 | | | | | | 비고 |
|---|---|---|---|---|---|---|---|---|
| 1 | 망상균열 | | 10.0 | 7.0 | 70.00 | m <sup>2</sup> | 1 | 21'상 보수 |
| 2 | 방호벽균열 | 0.2 | 1.0 | | 1.00 | m | 1 | |
| 3 | 중분대균열 | 0.2 | 1.0 | | 6.00 | m | 6 | |

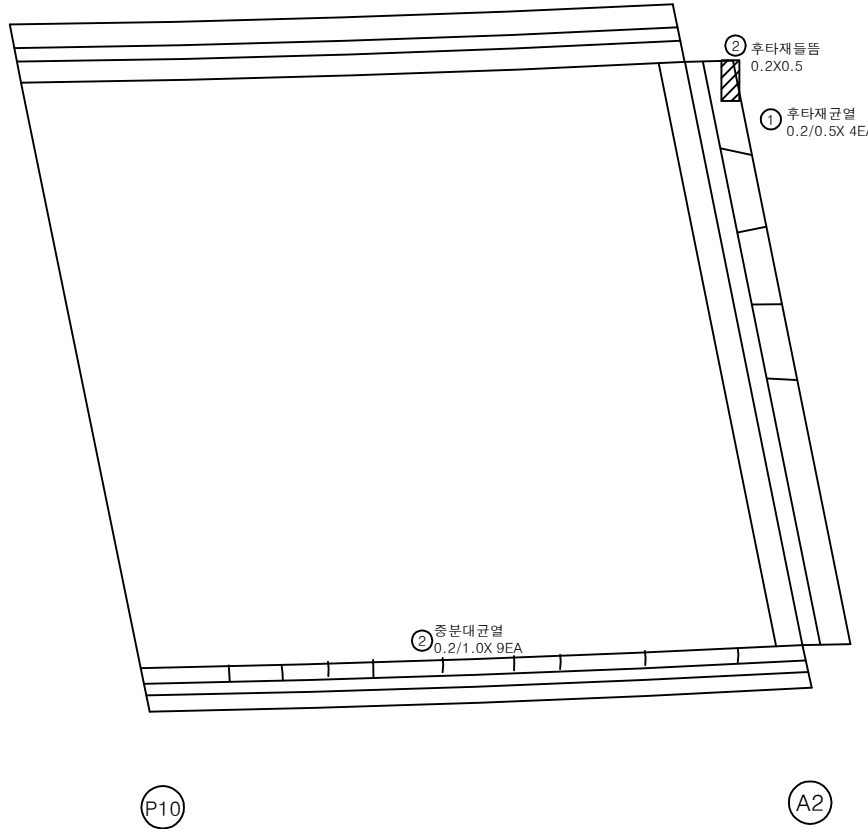
| 번호 | 손상내용 | 손상현황 | | | | | | 비고 |
|---|---|---|---|---|---|---|---|---|
| 1 | 후타재균열 | 0.2 | 0.5 | | 2.00 | m | 4 | |
| 2 | 중분대균열 | 0.2 | 1.0 | | 9.00 | m | 9 | |

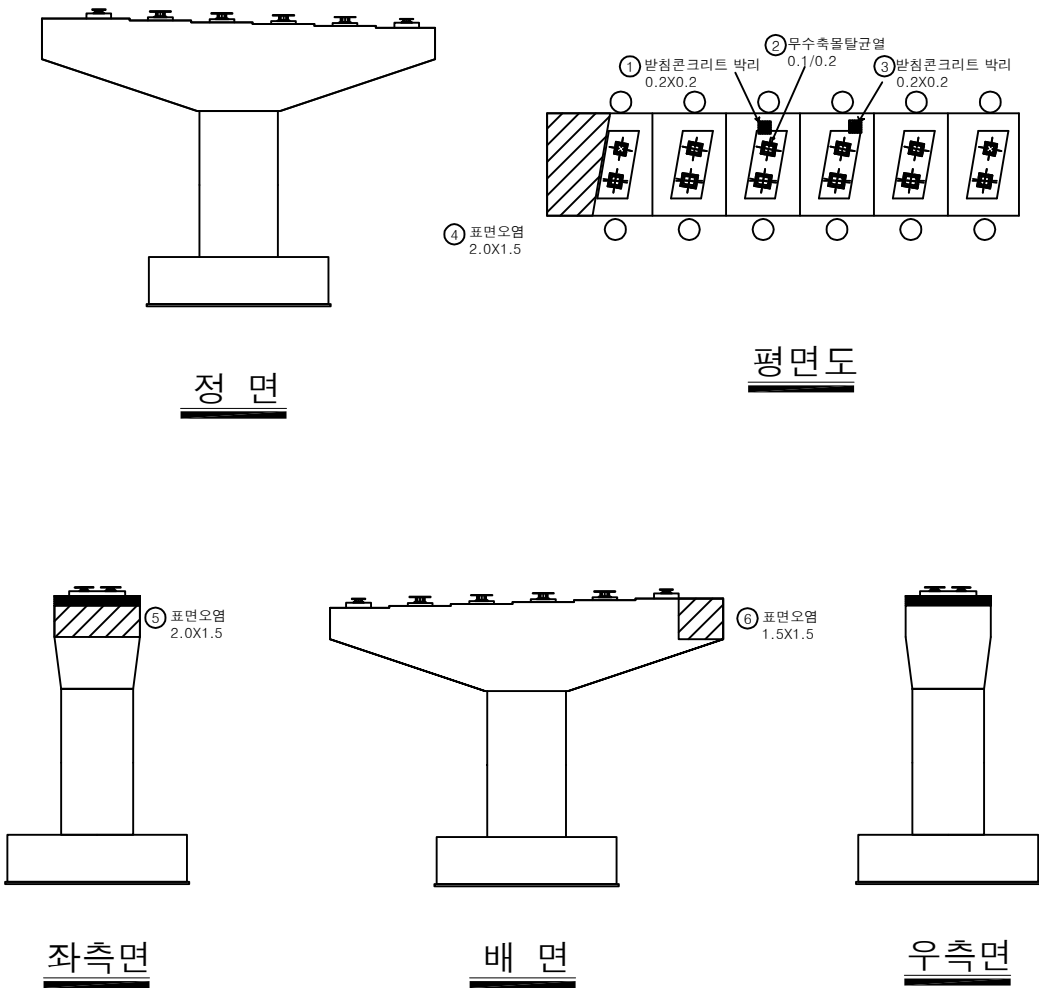
| 번호 | 손상내용 | 손상현황 | | | | | | 비고 |
|---|---|---|---|---|---|---|---|---|
| 2 | 무수축물탈균열 | 0.1 | 0.2 | | 0.20 | m | 1 | |

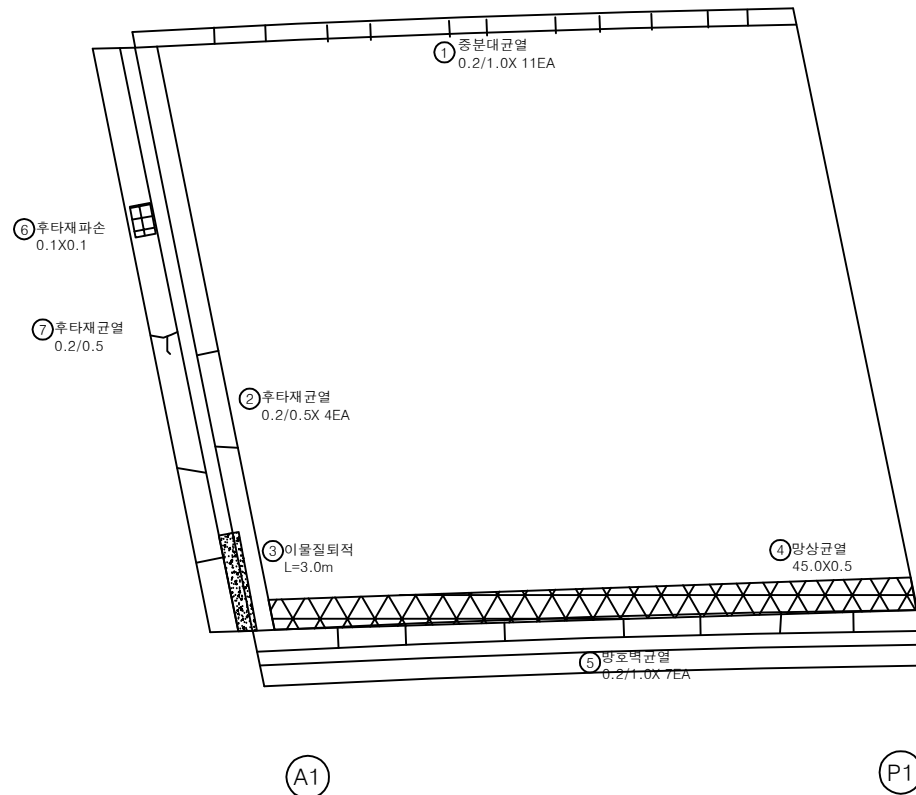
| 번호 | 손상내용 | 손상현황 | | | | | | 비고 |
|---|---|---|---|---|---|---|---|---|
| 1 | 중분대균열 | 0.2 | 1.0 | | 11.00 | m | 11 | |
| 2 | 후타재균열 | 0.2 | 0.5 | | 2.00 | m | 4 | |
| 4 | 망상균열 | | 45.0 | 0.5 | 22.50 | ㎡ | 1 | 21'상 보수 |
| 5 | 방호벽균열 | 0.2 | 1.0 | | 7.00 | m | 7 | |
| 7 | 후타재균열 | 0.2 | 0.5 | | 0.50 | m | 1 | 신규 |

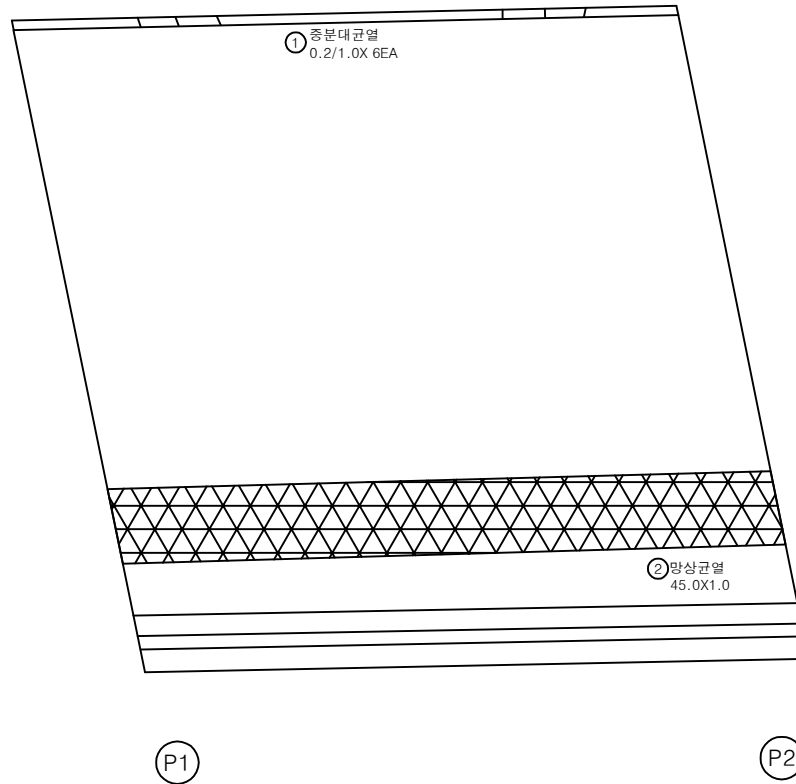
| 번호 | 손상내용 | 손상현황 | | | | | | 비고 |
|---|---|---|---|---|---|---|---|---|
| 1 | 중분대균열 | 0.2 | 1.0 | | 6.00 | m | 6 | |
| 2 | 망상균열 | | 45.0 | 1.0 | 45.00 | m <sup>2</sup> | 1 | 21'상 보수 |

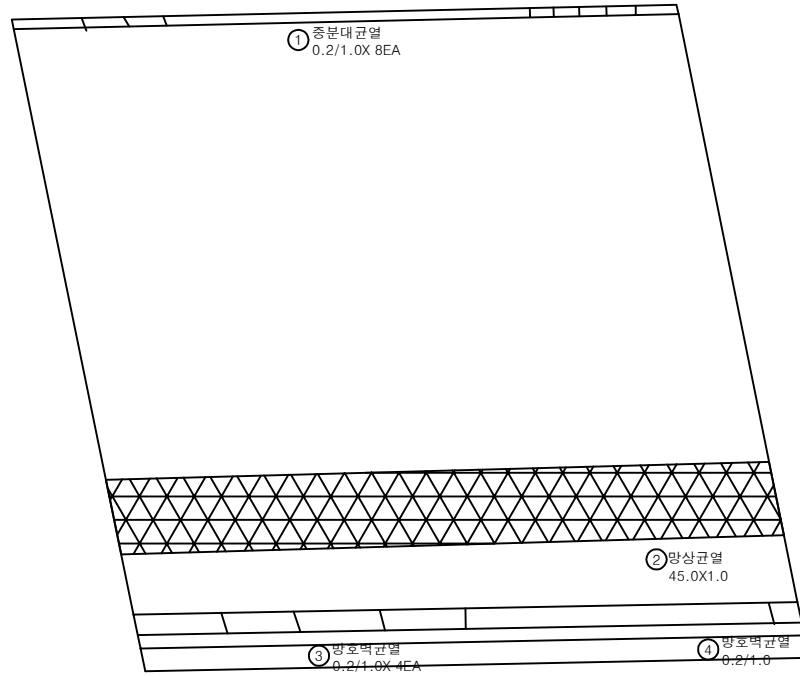
| 번호 | 손상내용 | 손상현황 | | | | | | 비고 |
|---|---|---|---|---|---|---|---|---|
| 1 | 중분대균열 | 0.2 | 1.0 | | 8.00 | m | 8 | |
| 2 | 광상균열 | | 45.0 | 1.0 | 45.00 | m | 1 | 21'상 보수 |
| 3 | 방호벽균열 | 0.2 | 1.0 | | 4.00 | m | 4 | |
| 4 | 방호벽균열 | 0.2 | 1.0 | | 1.00 | m | 1 | 신규 |

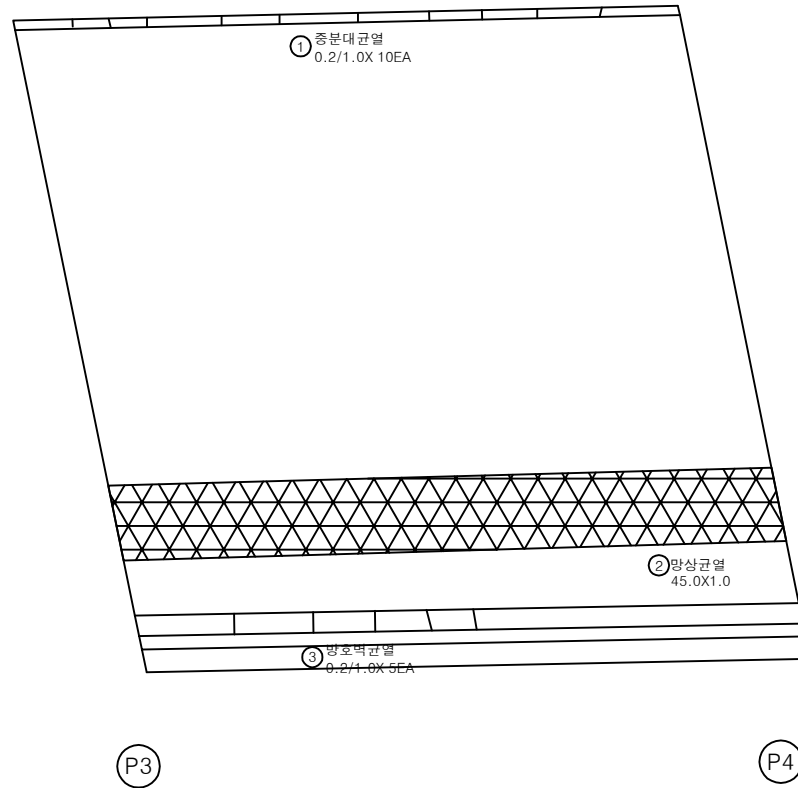
| 번호 | 손상내용 | 손상현황 | | | | | | 비 고 |
|---|---|---|---|---|---|---|---|---|
| 1 | 중분대균열 | 0.2 | 1.0 | | 10.00 | m | 10 | |
| 2 | 망상균열 | | 45.0 | 1.0 | 45.00 | m <sup>2</sup> | 1 | 21'상 보수 |
| 3 | 방호벽균열 | 0.2 | 1.0 | | 5.00 | m | 5 | |

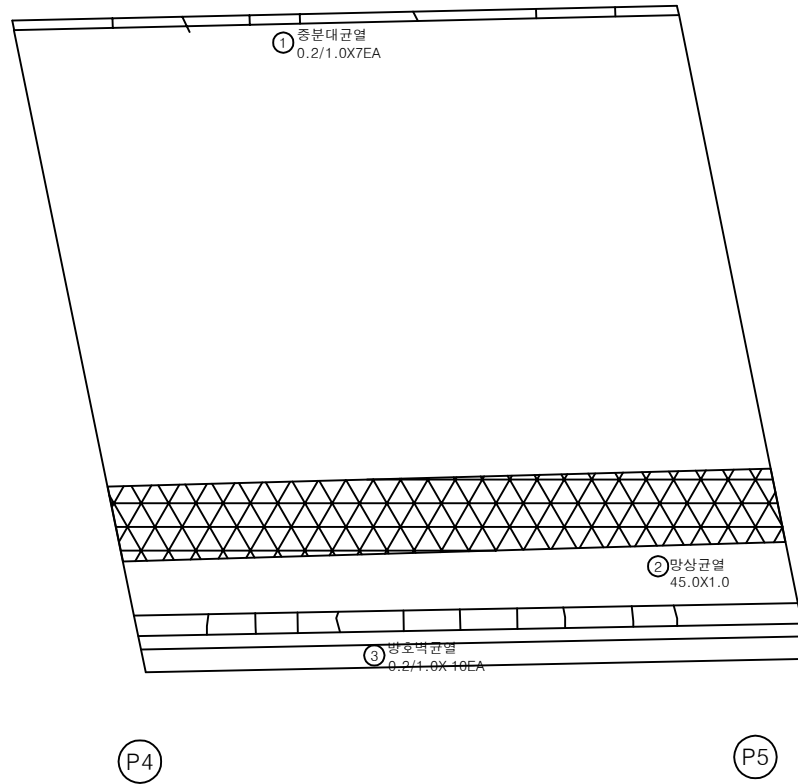
| 번호 | 손상내용 | 손상현황 | | | | | | 비고 |
|---|---|---|---|---|---|---|---|---|
| 1 | 중분대균열 | 0.2 | 1.0 | | 7.00 | m | 7 | |
| 2 | 망상균열 | | 45.0 | 1.0 | 45.00 | m <sup>2</sup> | 1 | 21'상 보수 |
| 3 | 방호벽균열 | 0.2 | 1.0 | | 10.00 | m | 10 | |

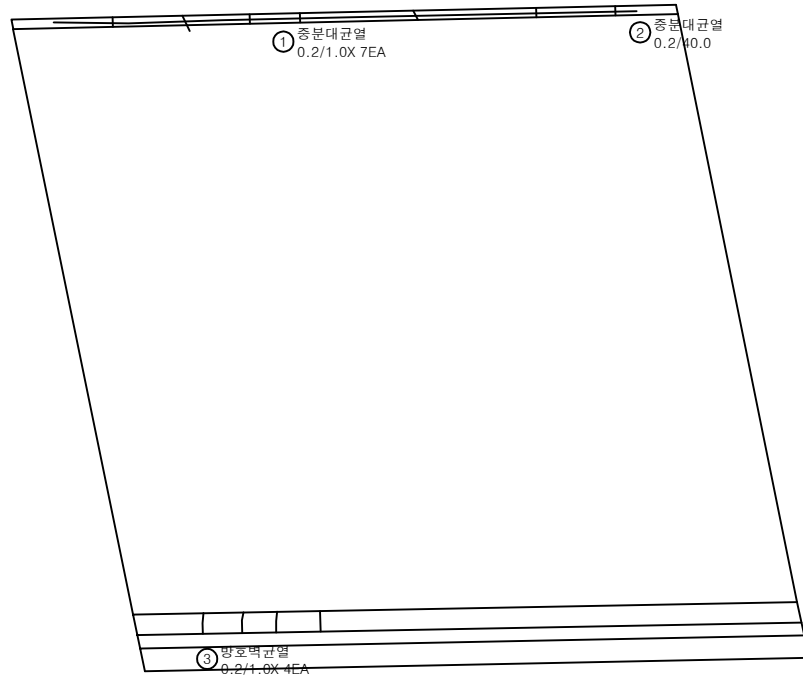
| 번호 | 손상내용 | 손상현황 | | | | | | 비 고 |
|---|---|---|---|---|---|---|---|---|
| 1 | 중분대균열 | 0.2 | 1.0 | | 7.00 | m | 7 | |
| 2 | 중분대균열 | 0.2 | 40.0 | | 40.00 | m | 1 | |
| 3 | 방호벽균열 | 0.2 | 1.0 | | 4.00 | m | 4 | |

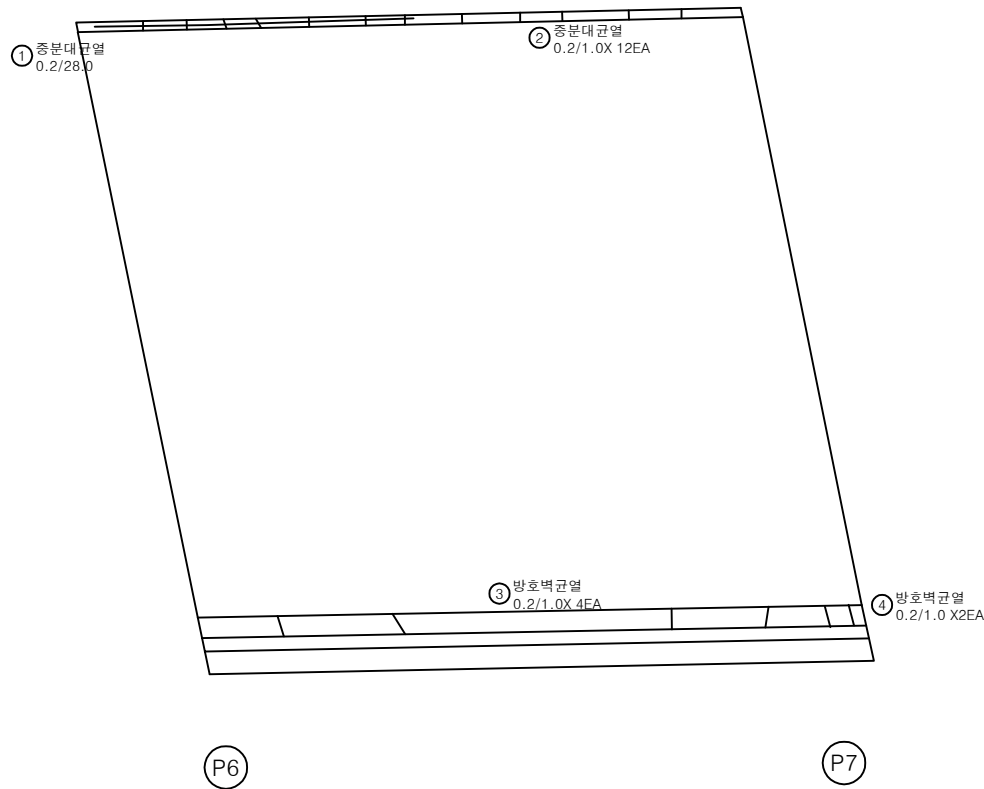
| 번호 | 손상내용 | 손상현황 | | | | | | 비고 |
|---|---|---|---|---|---|---|---|---|
| 1 | 중분대균열 | 0.2 | 28.0 | | 28.00 | m | 1 | |
| 2 | 중분대균열 | 0.2 | 1.0 | | 12.00 | m | 12 | |
| 3 | 방호벽균열 | 0.2 | 1.0 | | 4.00 | m | 4 | |
| 4 | 방호벽균열 | 0.2 | 1.0 | | 2.00 | m | 2 | 신규 |

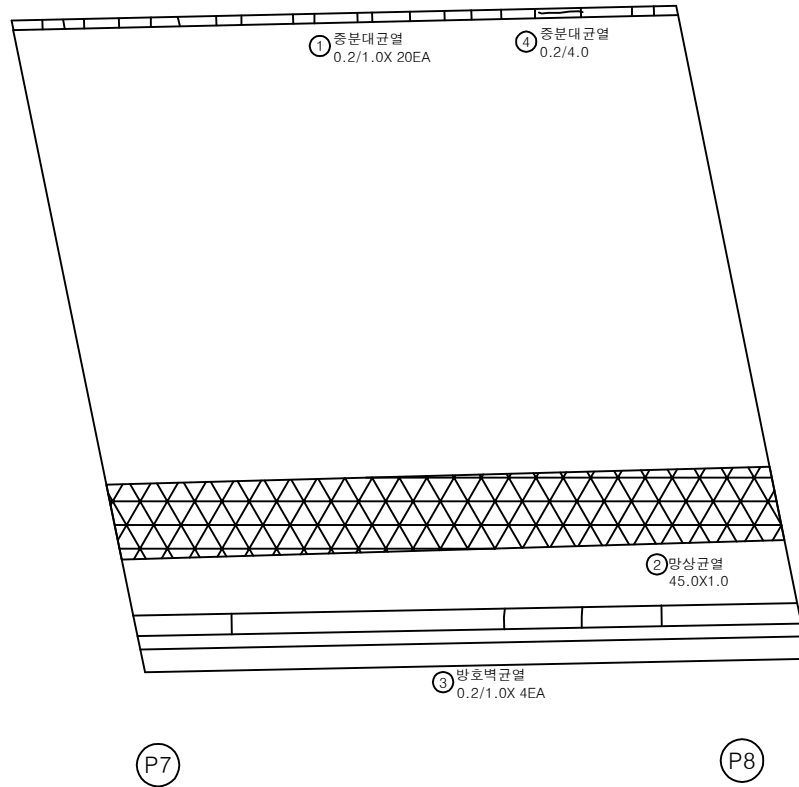
| 번호 | 손상내용 | 손상현황 | | | | | | 비고 |
|---|---|---|---|---|---|---|---|---|
| 1 | 중분대균열 | 0.2 | 1.0 | | 20.00 | m | 20 | |
| 2 | 광상균열 | | 45.0 | 1.0 | 45.00 | m | 1 | 21'상 보수 |
| 3 | 방호벽균열 | 0.2 | 1.0 | | 4.00 | m | 4 | |
| 4 | 중분대균열 | 0.2 | 4.0 | | 4.00 | m | 1 | 신규 |

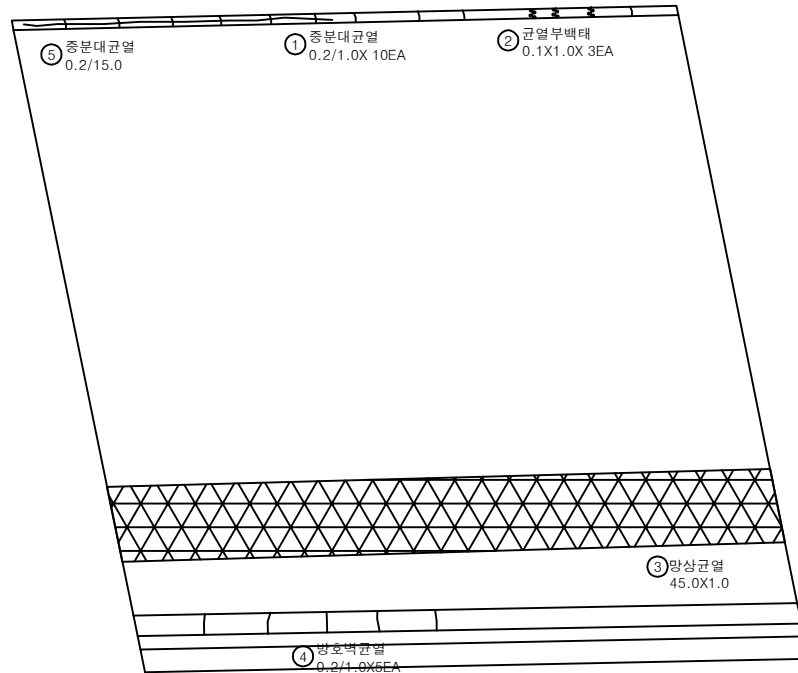
| 번호 | 손상내용 | 손상현황 | | | | | | 비고 |
|---|---|---|---|---|---|---|---|---|
| 1 | 중분대균열 | 0.2 | 1.0 | | 10.00 | m | 10 | |
| 2 | 균열무백태 | | 0.1 | 1.0 | 0.30 | m <sup>2</sup> | 3 | |
| 3 | 망상균열 | | 45.0 | 1.0 | 45.00 | m <sup>2</sup> | 1 | 21'상 보수 |
| 4 | 방호벽균열 | 0.2 | 1.0 | | 5.00 | m | 5 | |
| 5 | 중분대균열 | 0.2 | 15.0 | | 15.00 | m | 1 | 신규 |

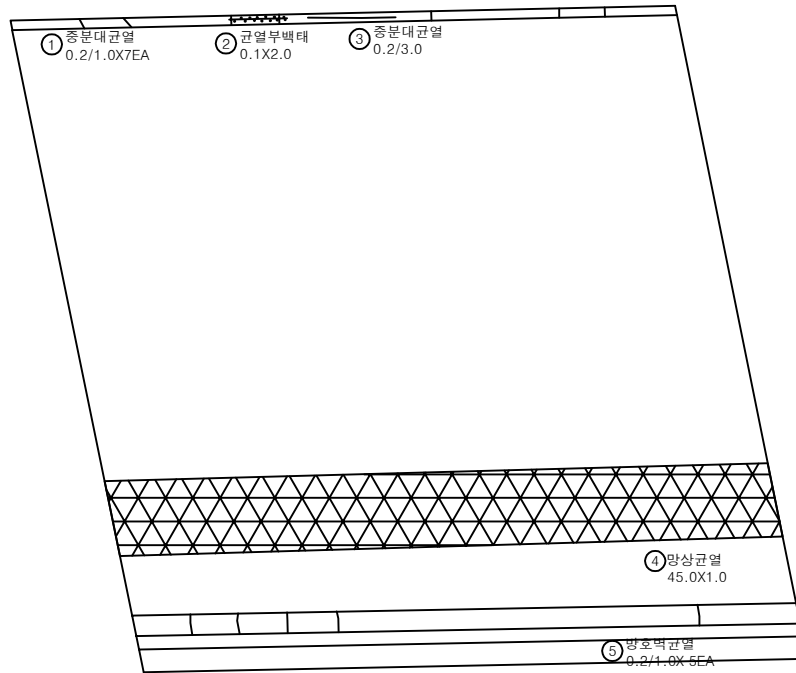
| 번호 | 손상내용 | 손상현황 | | | | | | 비 고 |
|---|---|---|---|---|---|---|---|---|
| 1 | 중분대균열 | 0.2 | 1.0 | | 7.00 | m | 7 | |
| 2 | 균열부백테 | | 0.1 | 2.0 | 0.20 | m <sup>2</sup> | 1 | |
| 3 | 중분대균열 | 0.2 | 3.0 | | 3.00 | m | 1 | |
| 4 | 광상균열 | | 45.0 | 1.0 | 45.00 | m <sup>2</sup> | 1 | 21'상 보수 |
| 5 | 방호벽균열 | 0.2 | 1.0 | | 5.00 | m | 5 | |

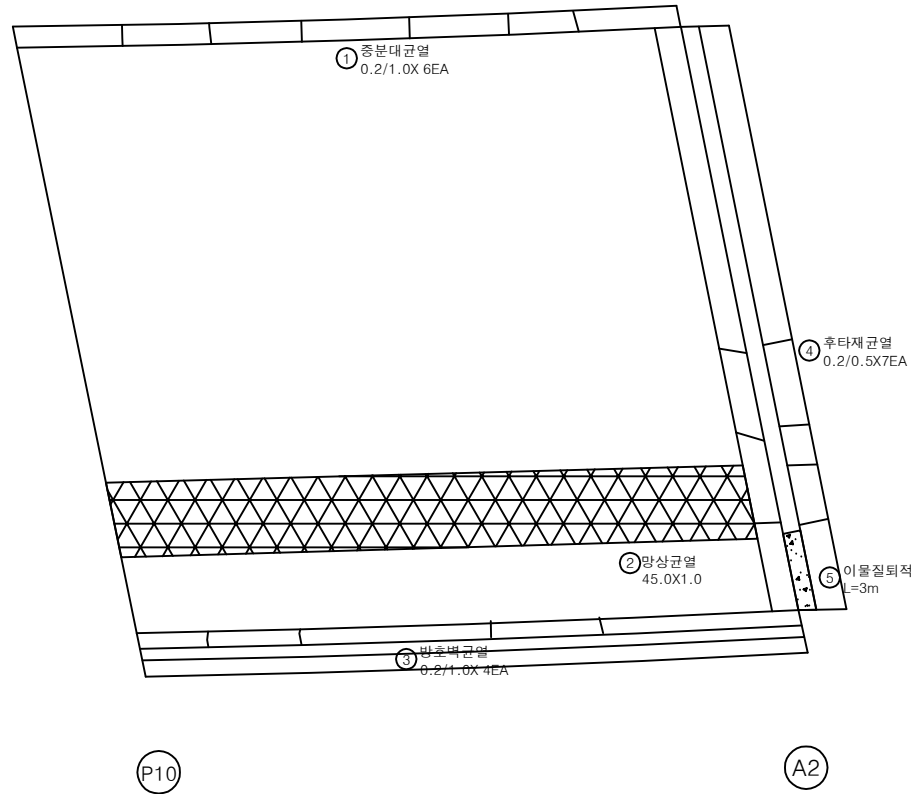
| 번호 | 손상내용 | 손상현황 | | | | | | 비고 |
|---|---|---|---|---|---|---|---|---|
| 1 | 중분대균열 | 0.2 | 1.0 | | 6.00 | m | 6 | |
| 2 | 망상균열 | | 45.0 | 1.0 | 45.00 | m <sup>2</sup> | 1 | 21'상 보수 |
| 3 | 방호벽균열 | 0.2 | 1.0 | | 4.00 | m | 4 | |
| 4 | 후타재균열 | 0.2 | 0.5 | | 3.50 | m | 7 | |
