상주영천고속도로 시설물 안전·하자점검 및 성능평가 용역  
(2021년 하반기 정밀안전점검)

# 외 관 조 사 망 도

양지교

2021.12

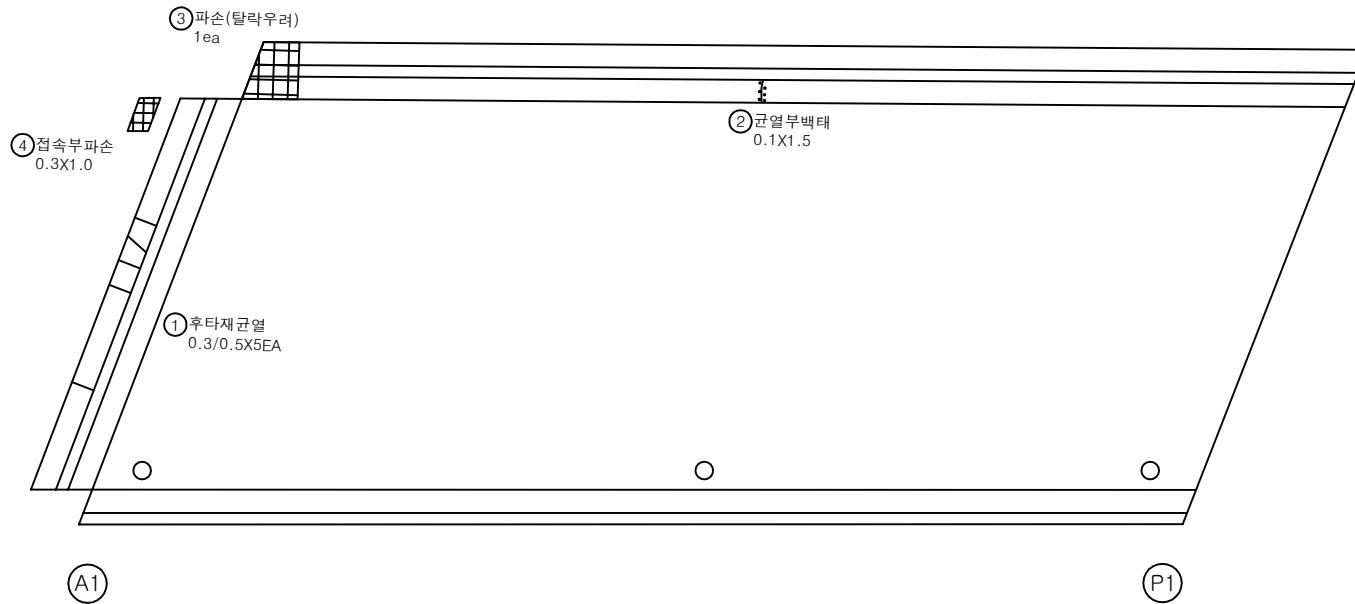
| 번호 | 손상내용 | 손상현황 | | | | | | 비고 |
|---|---|---|---|---|---|---|---|---|
| 1 | 후타재균열 | 0.3 | 0.5 | | 2.50 | m | 5 | |
| 2 | 균열부백태 | | 0.1 | 1.5 | 0.15 | m <sup>2</sup> | 1 | |
| 3 | 파손(탈락우려) | | | | 1.00 | EA | 1 | |
| 4 | 접속부파손 | | 0.3 | 1.0 | 0.30 | m <sup>2</sup> | 1 | 신규 |

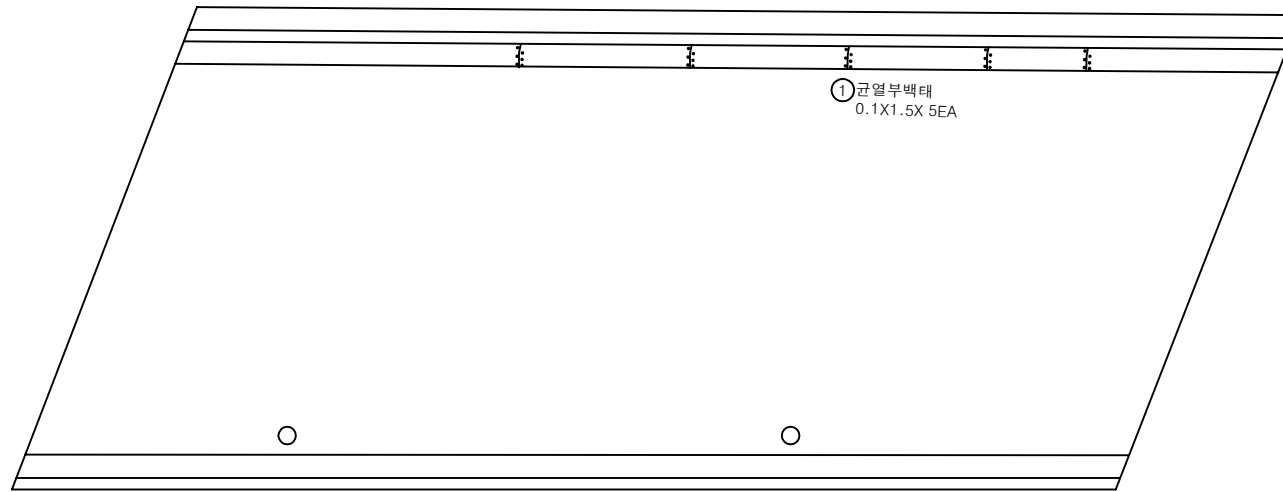
| 번호 | 손상내용 | 손상현황 | | | | | | 비고 |
|---|---|---|---|---|---|---|---|---|
| 1 | 균열부백태 | | 0.1 | 1.5 | 0.75 | m <sup>2</sup> | 5 | |

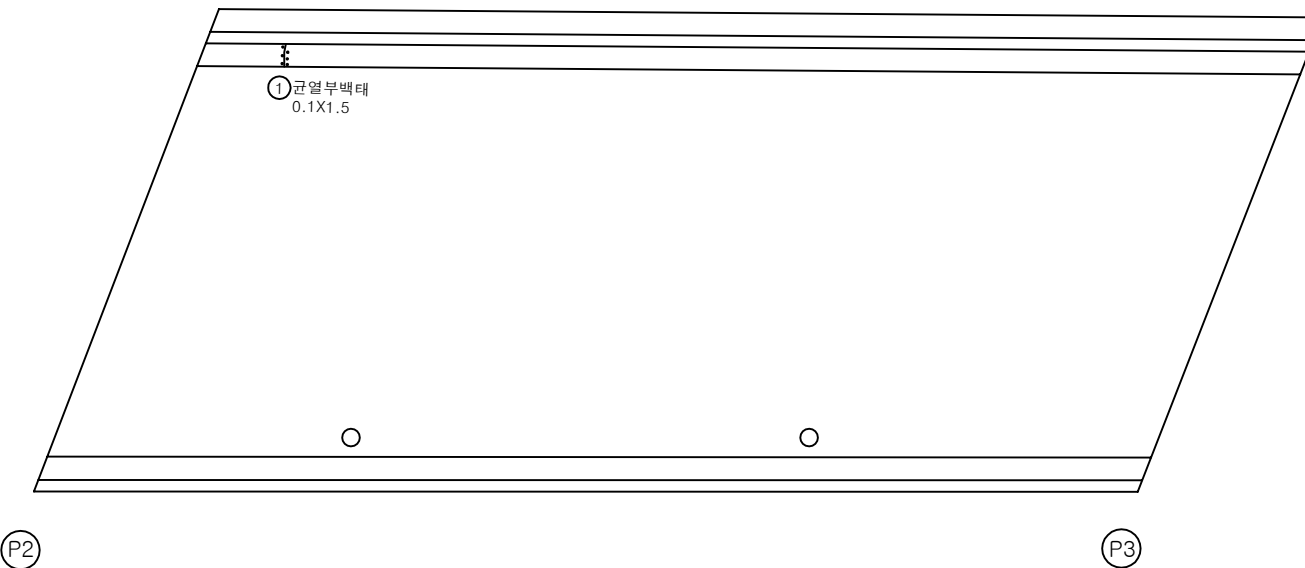
| 번호 | 손상내용 | 손상현황 | | | | | | 비고 |
|---|---|---|---|---|---|---|---|---|
| 1 | 균열부백태 | | 0.1 | 1.5 | 0.15 | m <sup>2</sup> | 1 | |

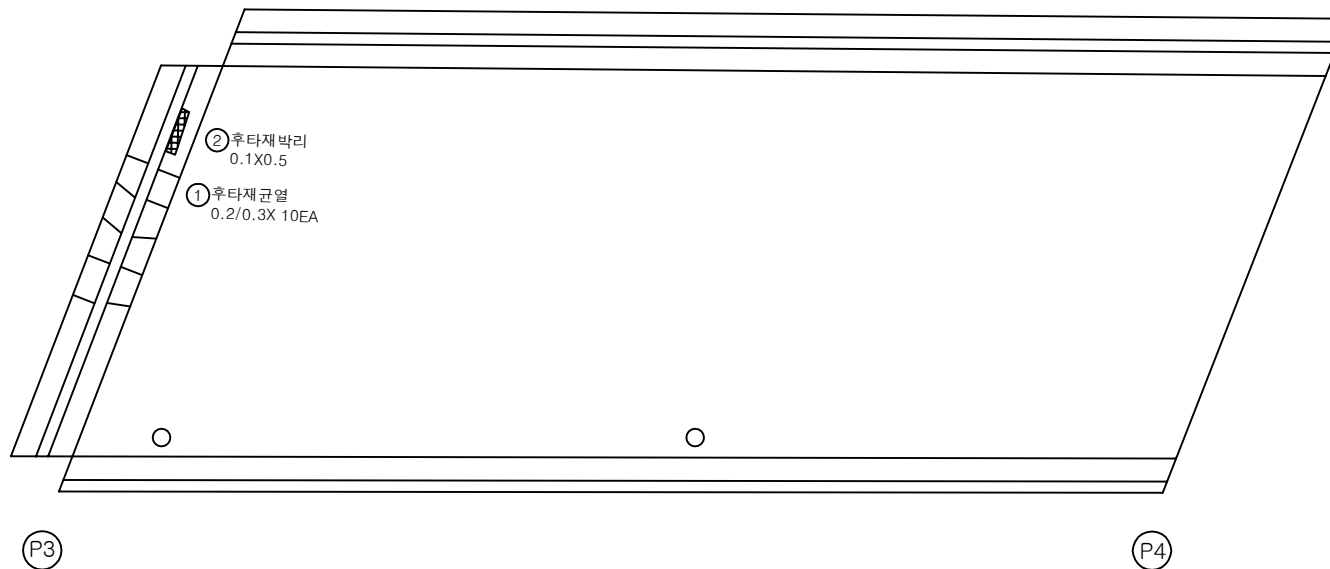
| 번호 | 손상내용 | 손상현황 | | | | | | 비고 |
|---|---|---|---|---|---|---|---|---|
| 1 | 후타재균열 | 0.2 | 0.3 | | 3.00 | m | 10 | |
| 2 | 후타재박리 | | 0.1 | 0.5 | 0.05 | m <sup>2</sup> | 1 | |

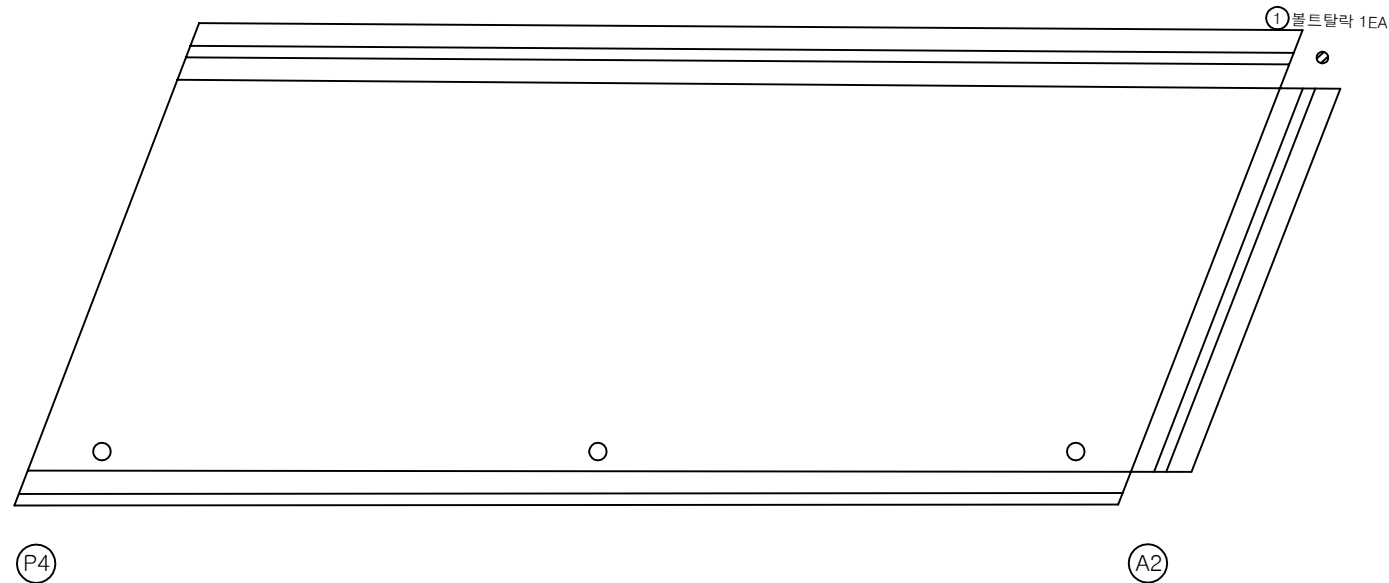
| 번호 | 손상내용 | 손상현황 | | | | | | 비고 |
|---|---|---|---|---|---|---|---|---|
| 1 | 볼트탈락 | | | | 1.00 | EA | 1 | |

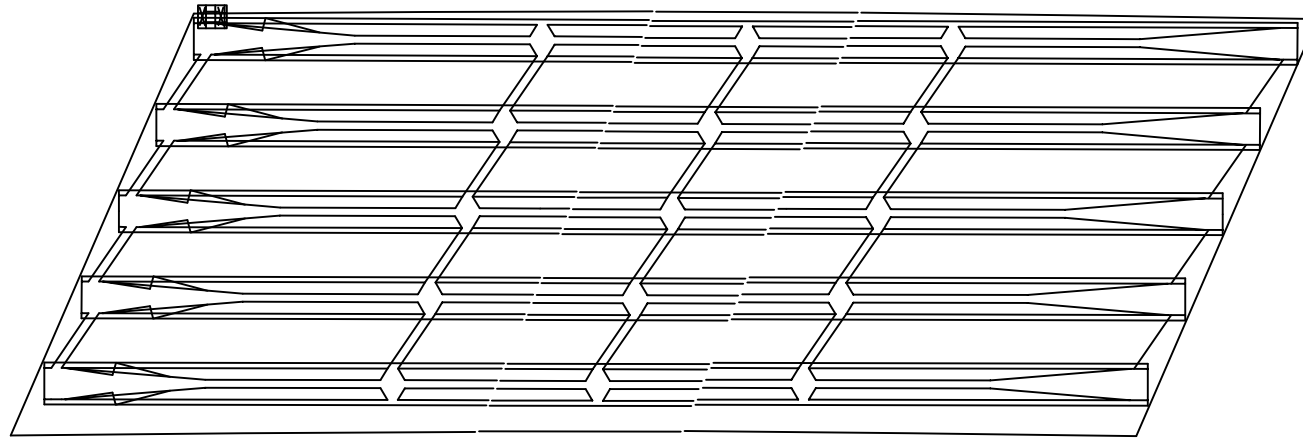
① 파손뒤틀철근노출  
0.5X0.5

| 번호 | 손상내용 | 손상현황 | | | | | | 비고 |
|---|---|---|---|---|---|---|---|---|
| 1 | 파손뒤틀철근노출 | | 0.5 | 0.5 | 0.25 | m <sup>2</sup> | 1 | 신규 |

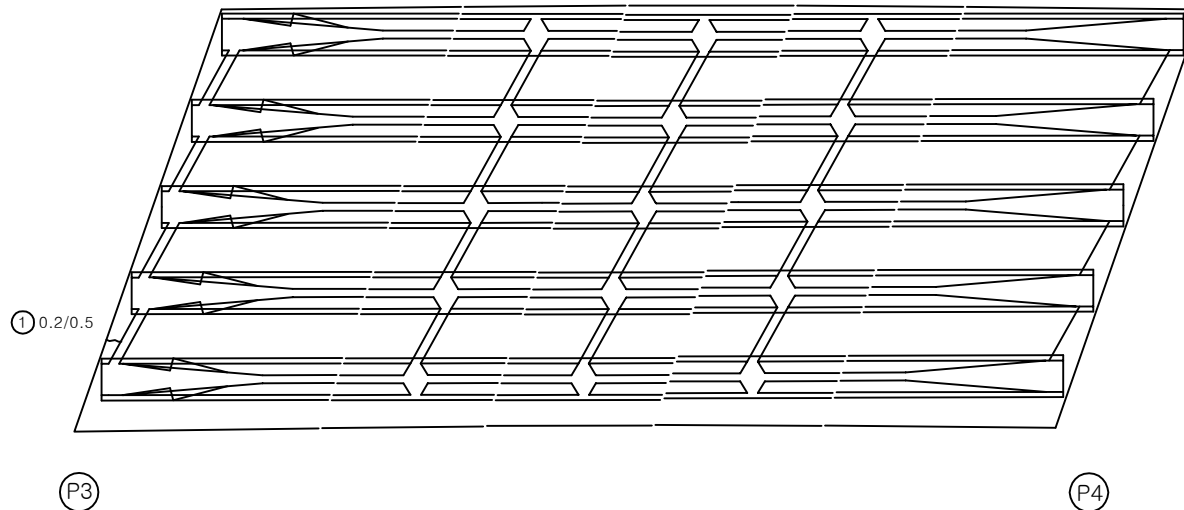
| 번호 | 손상내용 | 손상현황 | | | | | | 비고 |
|---|---|---|---|---|---|---|---|---|
| 1 | 균열 | 0.2 | 0.5 | | 0.50 | m | 1 | 신규 |

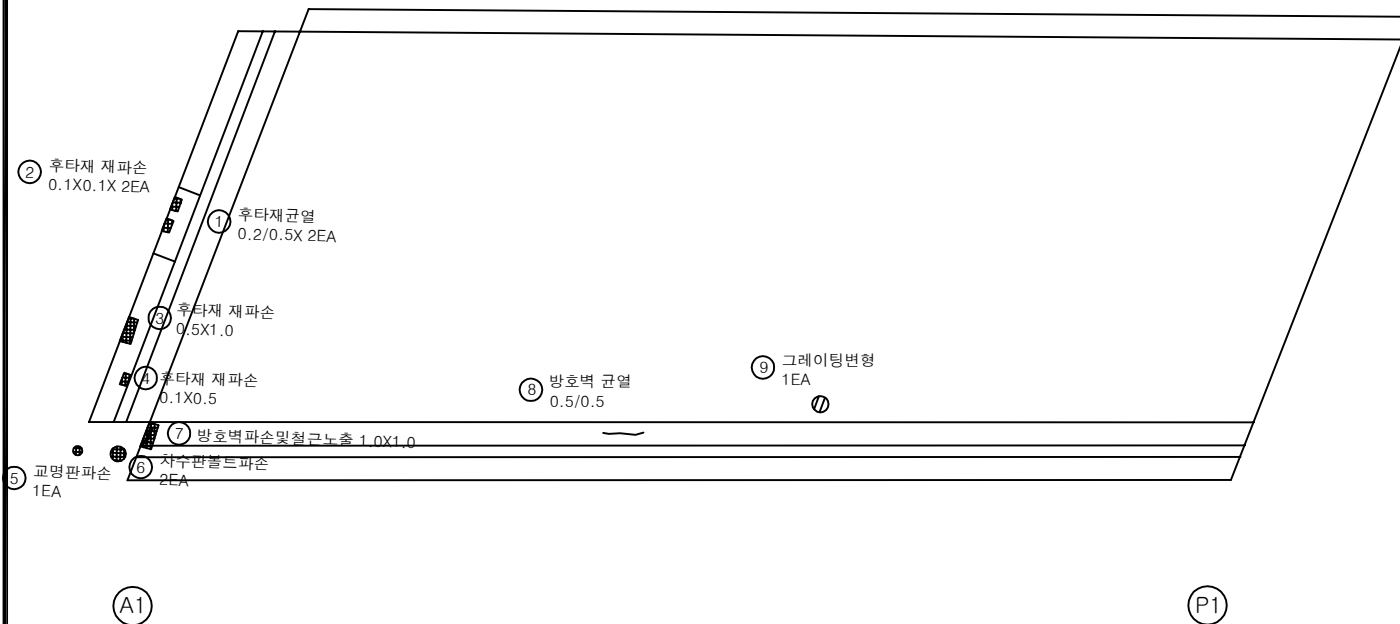
| 번호 | 손상내용 | 손상현황 | | | | | | 비고 |
|---|---|---|---|---|---|---|---|---|
| 1 | 후타재균열 | 0.2 | 0.5 | | 1.00 | m | 2 | |
| 8 | 방호벽균열 | 0.5 | 0.5 | | 0.50 | m | 1 | 신규 |

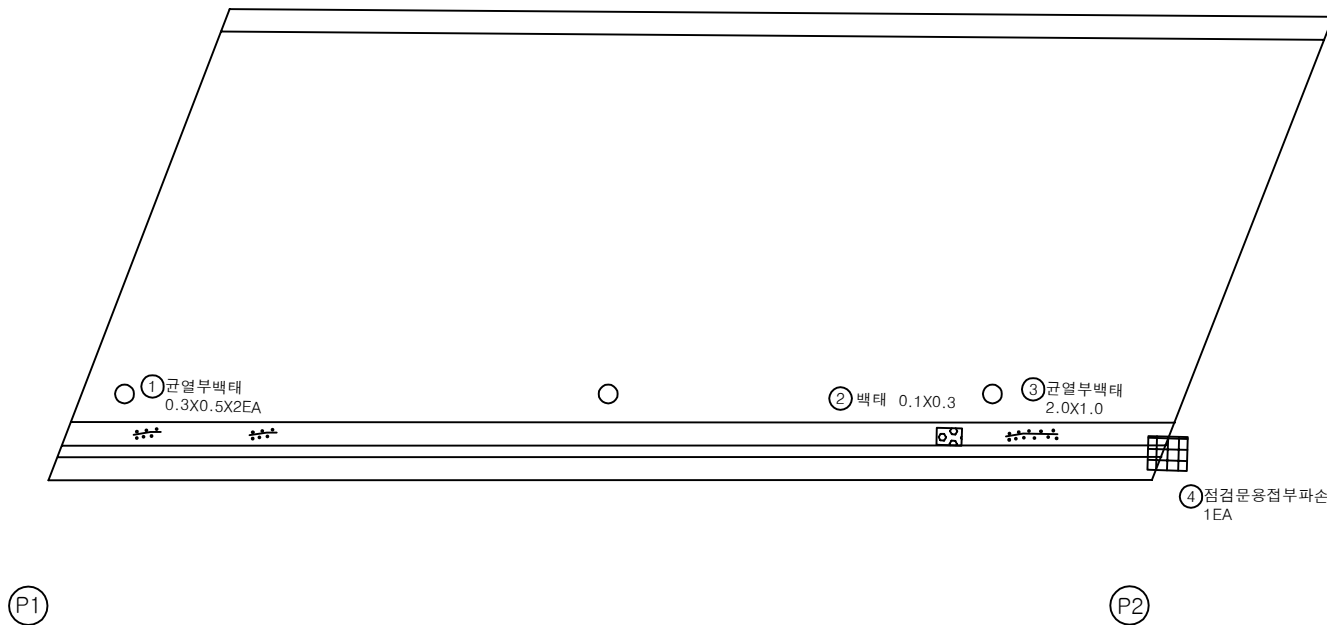
| 번호 | 손상내용 | 손상현황 | | | | | | 비고 |
|---|---|---|---|---|---|---|---|---|
| 1 | 균열부백태 | | 0.3 | 0.5 | 0.30 | m <sup>2</sup> | 2 | |
| 3 | 균열부백태 | | 2.0 | 1.0 | 2.00 | m <sup>2</sup> | 1 | |

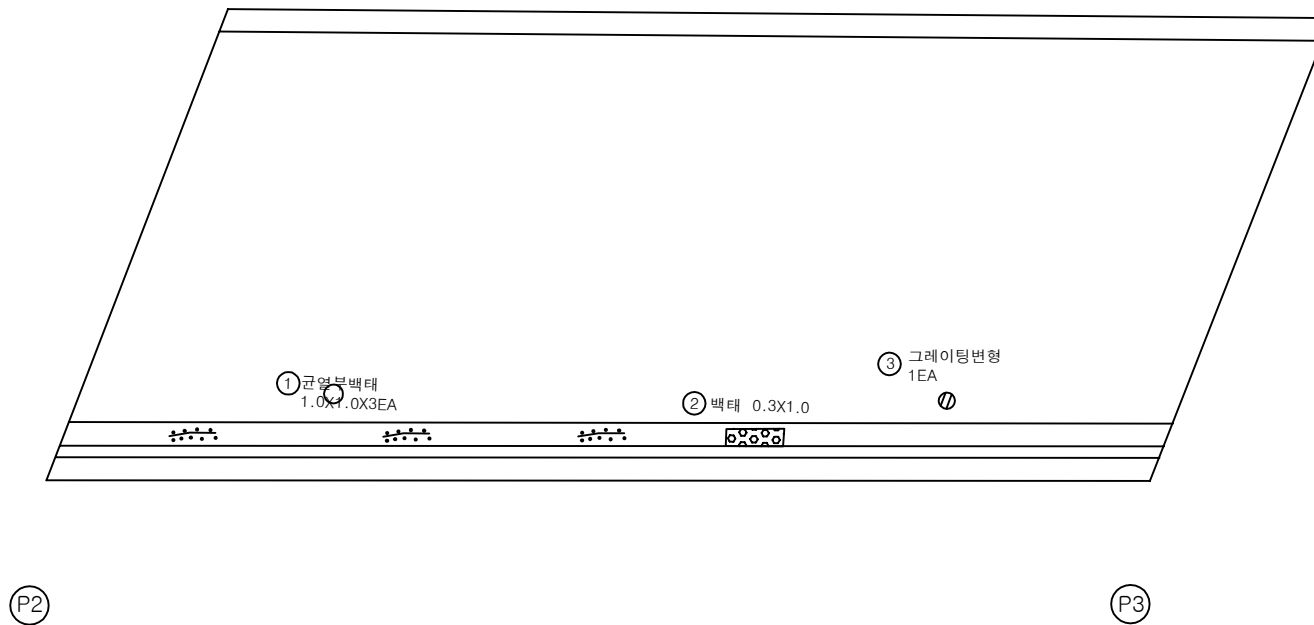
| 번호 | 손상내용 | 손상현황 | | | | | | 비고 |
|---|---|---|---|---|---|---|---|---|
| 1 | 균열부백태 | | 1.0 | 1.0 | 3.00 | m <sup>2</sup> | 3 | |

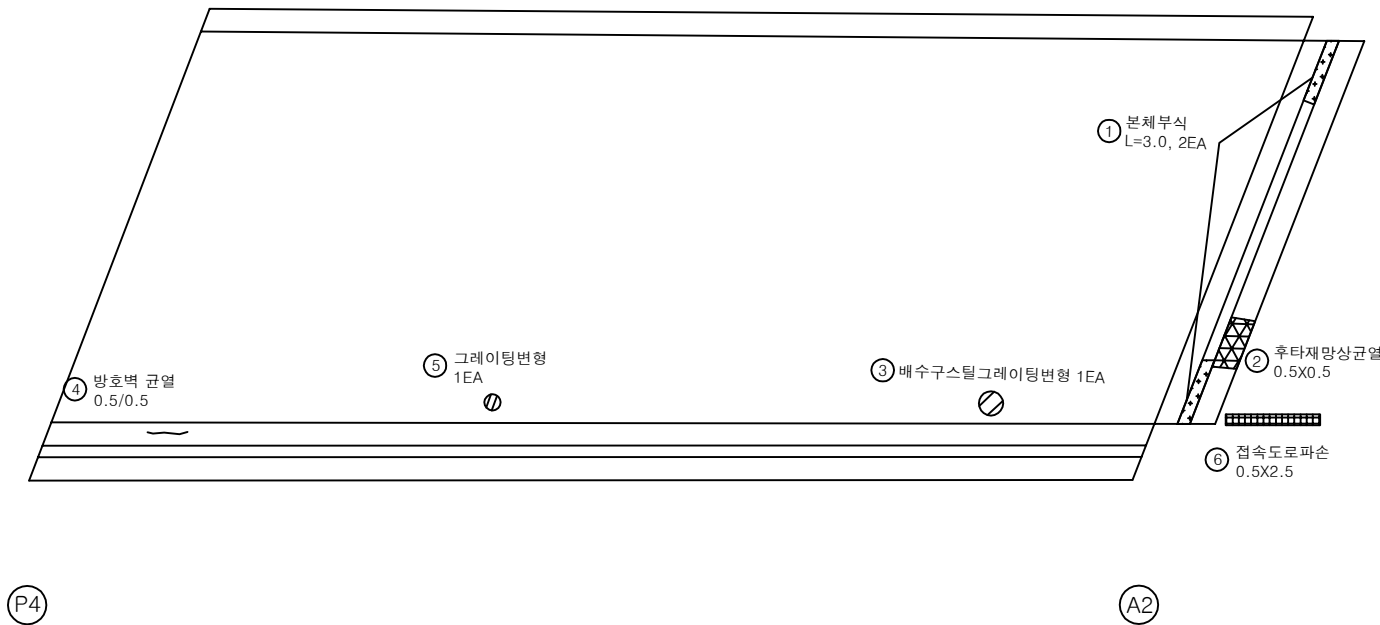
| 번호 | 손상내용 | 손상현황 | | | | | | 비고 |
|---|---|---|---|---|---|---|---|---|
| 1 | 본체부식 | | 3.0 | | 6.00 | m | 2 | |
| 2 | 후타재망상균열 | | 0.5 | 0.5 | 0.25 | m <sup>2</sup> | 1 | |
| 4 | 방호벽균열 | 0.5 | 0.5 | | 0.50 | m | 1 | 신규 |

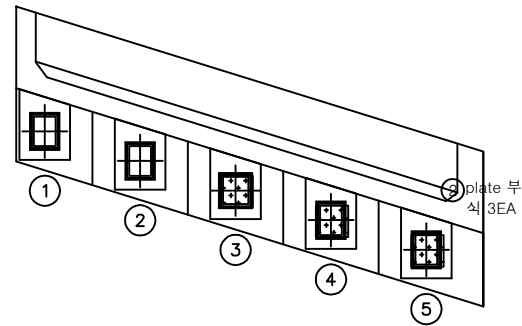
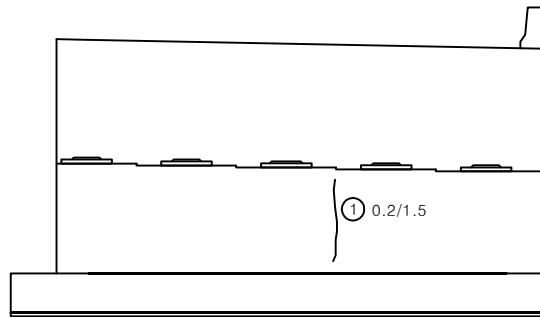
\*법면 보호블럭 밀림

| 번호 | 손상내용 | 손상현황 | | | | | 비고 |
|---|---|---|---|---|---|---|---|
| 1 | 균열 | 0.2 | 1.5 | | 1.50 | m | 1 |
| 2 | plate부식 | | | | 3.00 | EA | 3 |
