상주영천고속도로 시설물 안전·하자점검 및 성능평가 용역  
(2021년 하반기 정밀안전점검)

# 외 관 조 사 망 도

장곡교

2021.12

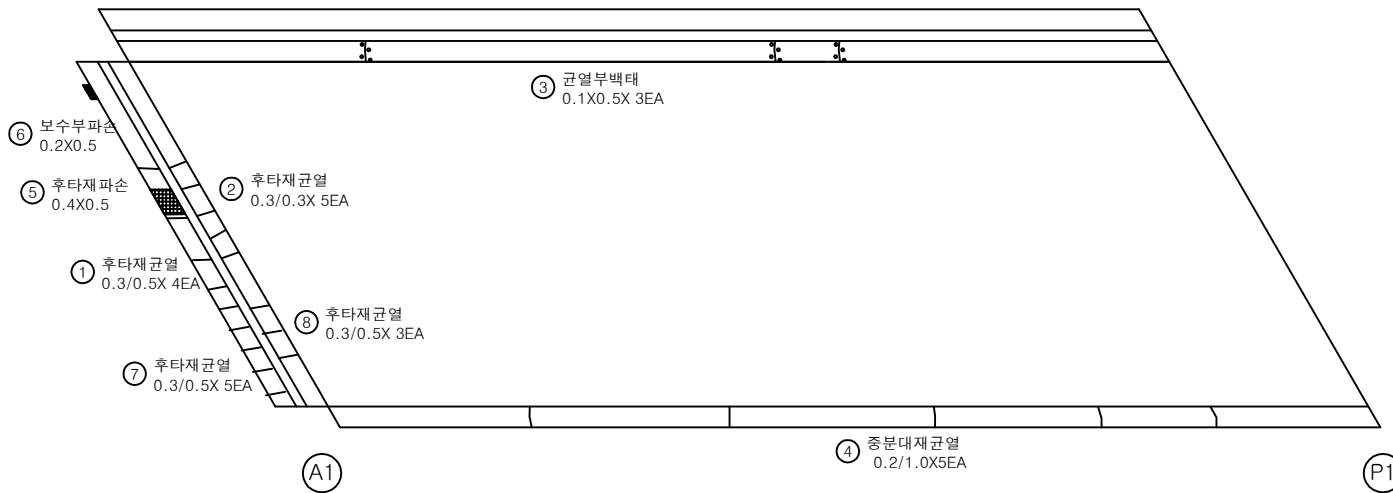
ID : 장곡교(상주방향) 슬래브상면 S1

| 번호 | 손상내용 | 손상현황 | | | | | | 비고 |
|---|---|---|---|---|---|---|---|---|
| 1 | 후타재균열 | 0.3 | 0.5 | | 2.00 | m | 4 | |
| 2 | 후타재균열 | 0.3 | 0.3 | | 1.50 | m | 5 | |
| 3 | 균열부백태 | | 0.1 | 0.5 | 0.15 | m <sup>2</sup> | 3 | |
| 4 | 중분대재균열 | 0.2 | 1.0 | | 5.00 | m | 5 | |
| 5 | 후타재파손 | | 0.4 | 0.5 | 0.20 | m <sup>2</sup> | 1 | 21'상 보수 |
| 6 | 보수부파손 | | 0.2 | 0.5 | 0.10 | m <sup>2</sup> | 1 | 신규 |
| 7 | 후타재균열 | 0.3 | 0.5 | | 2.50 | m | 5 | 신규 |
| 8 | 후타재균열 | 0.3 | 0.3 | | 0.90 | m | 3 | 신규 |

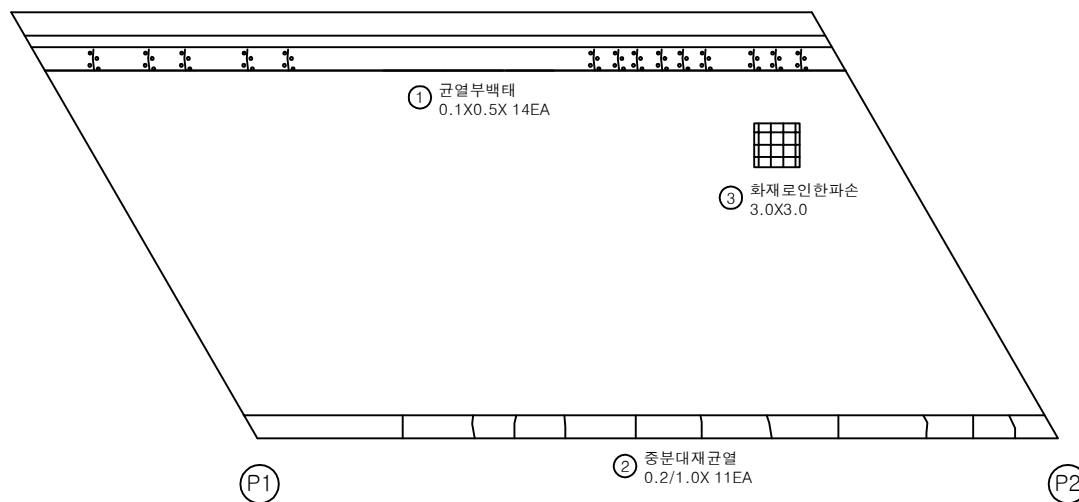
| 번호 | 손상내용 | 손상현황 | | | | | | 비고 |
|---|---|---|---|---|---|---|---|---|
| 1 | 균열부백태 | | 0.1 | 0.5 | 0.70 | m <sup>2</sup> | 14 | |
| 2 | 중분대재균열 | 0.2 | 1.0 | | 11.00 | m | 11 | |
| 3 | 화재로인한파손 | | 3.0 | 3.0 | 9.00 | m <sup>2</sup> | 1 | 21'상 보수 |

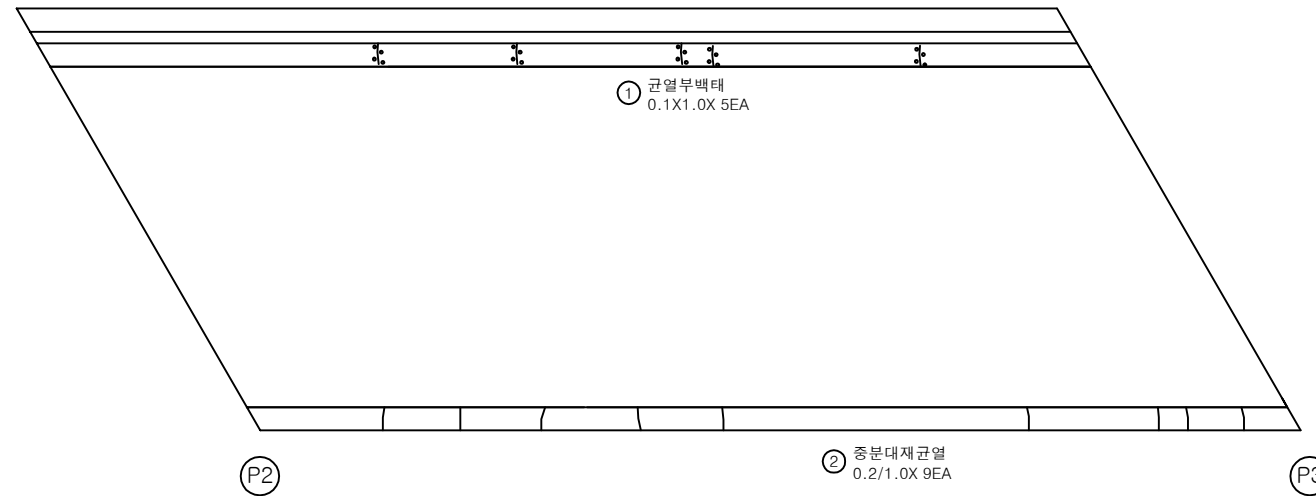
| 번호 | 손상내용 | 손상현황 | | | | | | 비고 |
|---|---|---|---|---|---|---|---|---|
| 1 | 균열부백태 | | 0.1 | 1.0 | 0.50 | m <sup>2</sup> | 5 | |
| 2 | 중분대재균열 | 0.2 | 1.0 | | 9.00 | m | 9 | |

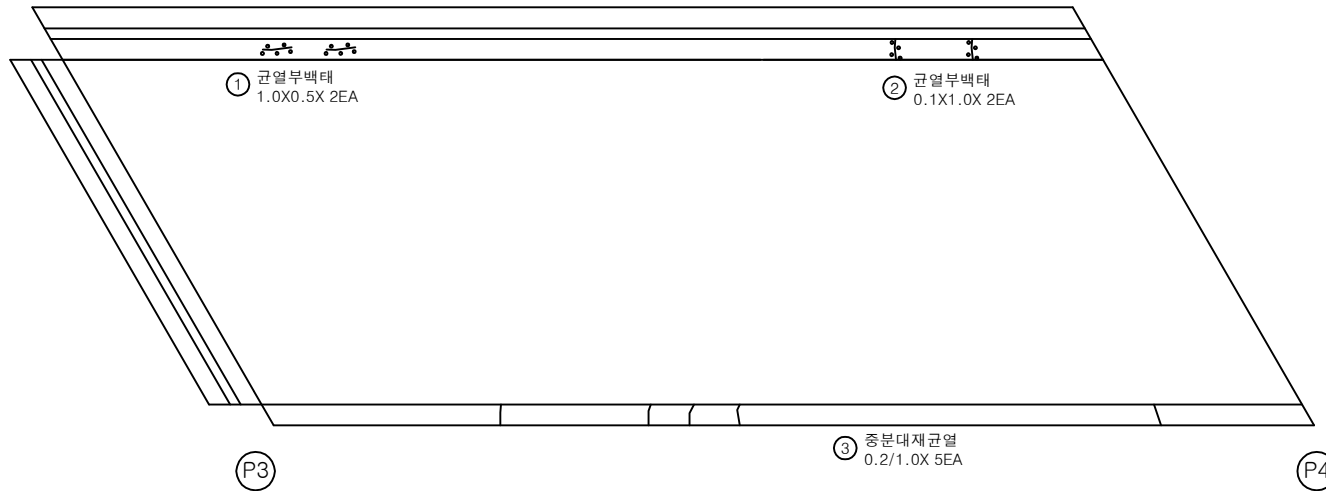
| 번호 | 손상내용 | 손상현황 | | | | | | 비고 |
|---|---|---|---|---|---|---|---|---|
| 1 | 균열부백태 | | 1.0 | 0.5 | 1.00 | m <sup>2</sup> | 2 | |
| 2 | 균열부백태 | | 0.1 | 1.0 | 0.20 | m <sup>2</sup> | 2 | |
| 3 | 중분대재균열 | 0.2 | 1.0 | | 5.00 | m | 5 | |

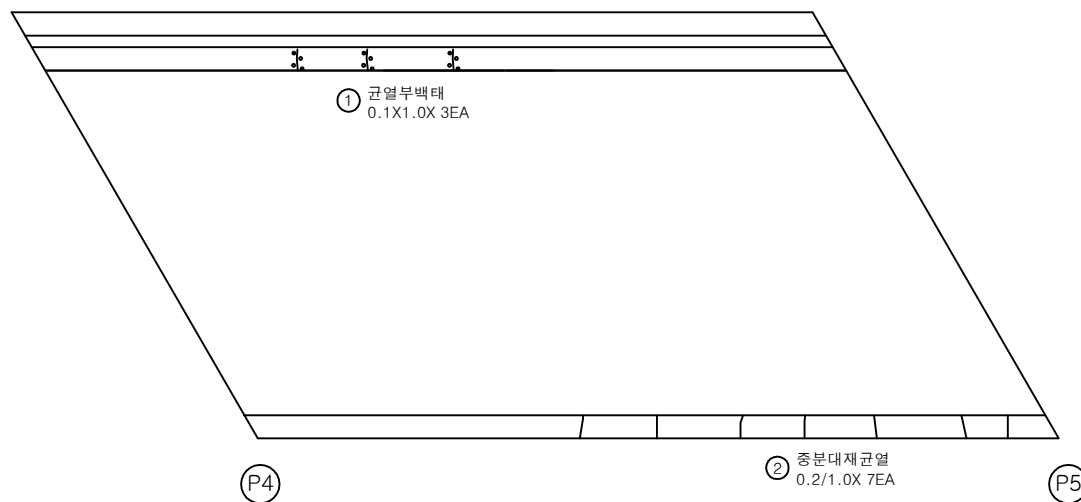
| 번호 | 손상내용 | 손상현황 | | | | | | 비고 |
|---|---|---|---|---|---|---|---|---|
| 1 | 균열부백태 | | 0.1 | 1.0 | 0.30 | m <sup>2</sup> | 3 | |
| 2 | 중분대재균열 | 0.2 | 1.0 | | 7.00 | m | 7 | |

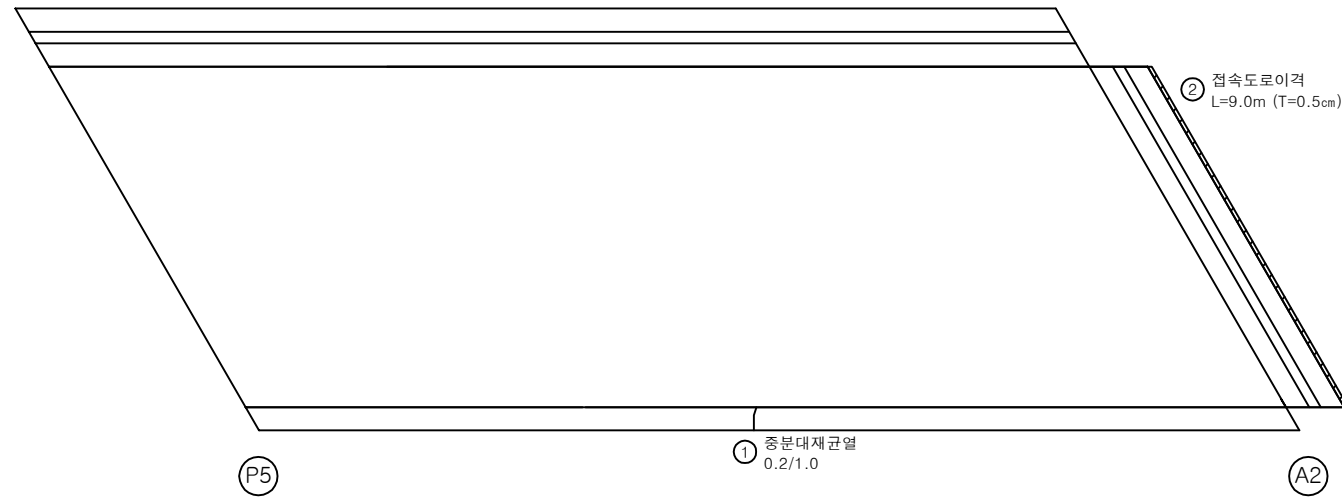
| 번호 | 손상내용 | 손상현황 | | | | | | 비고 |
|---|---|---|---|---|---|---|---|---|
| 1 | 중분대재균열 | 0.2 | 1.0 | | 1.00 | m | 1 | |

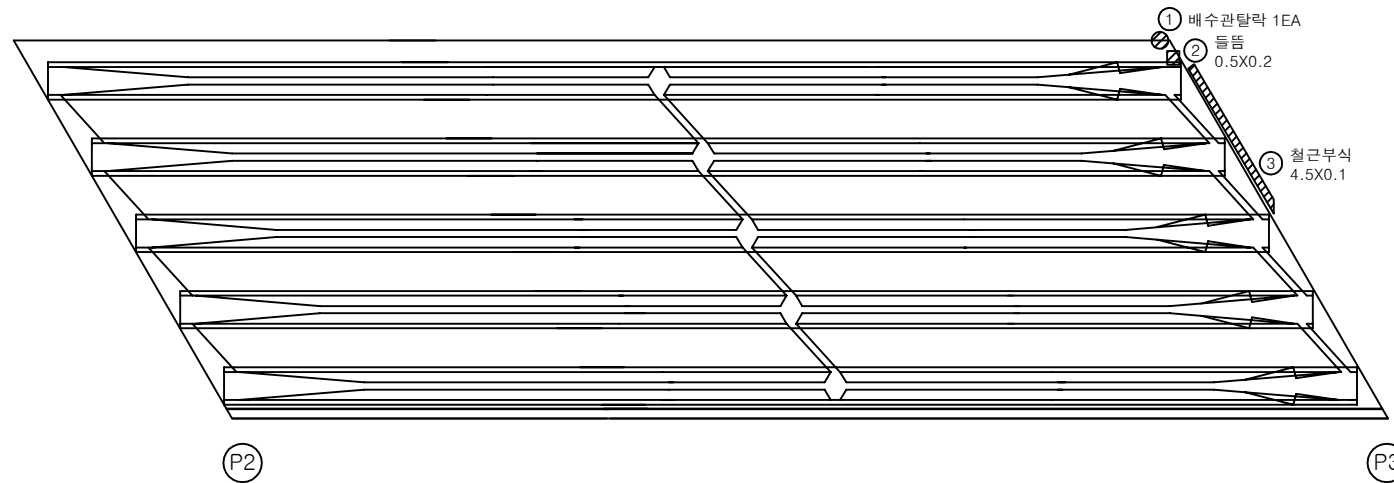
| 번호 | 손상내용 | 손상현황 | | | | | | 비고 |
|---|---|---|---|---|---|---|---|---|
| 3 | 철근부식 | | 4.5 | 0.1 | 0.45 | m <sup>2</sup> | 1 | 신규 |

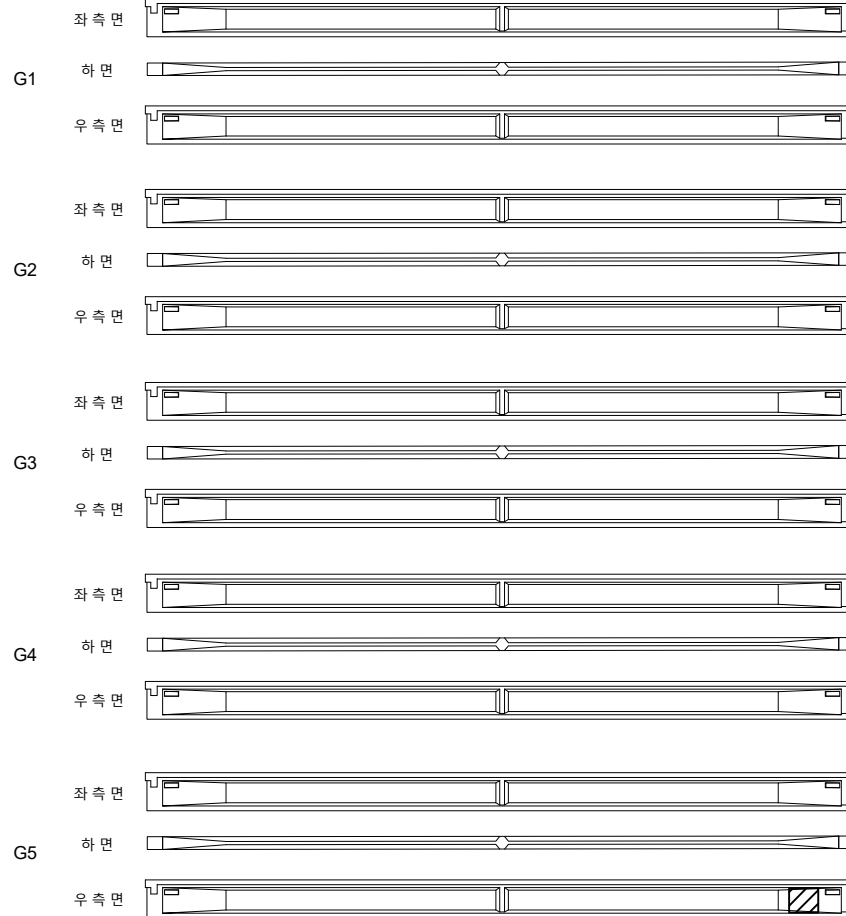
ID : 장곡교(상주방향) 거더 S5 (G1~G5)

① 들뜸  
0.4X0.5

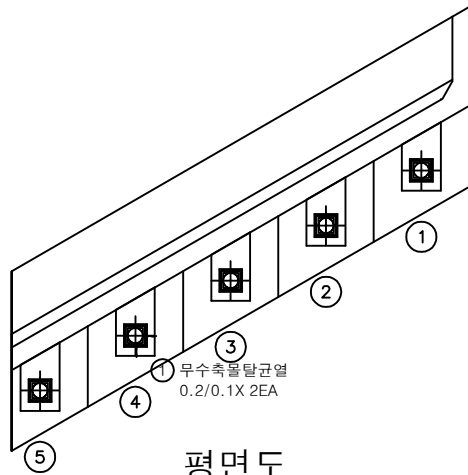
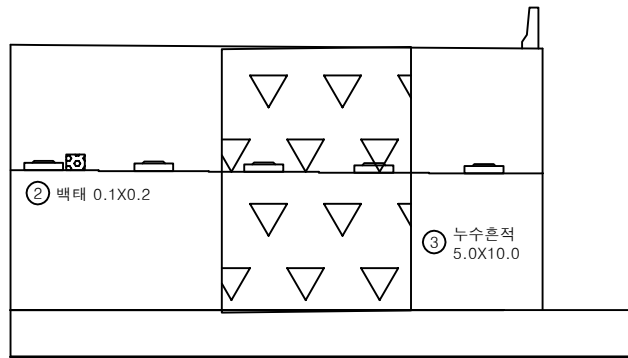
| 번호 | 손상내용 | 손상현황 | | | | | | 비고 |
|---|---|---|---|---|---|---|---|---|
| 1 | 무수축물탈균열 | 0.2 | 0.1 | | 0.20 | m | 2 | |
| 3 | 누수흔적 | | 5.0 | 10.0 | 50.00 | m² | 1 | |

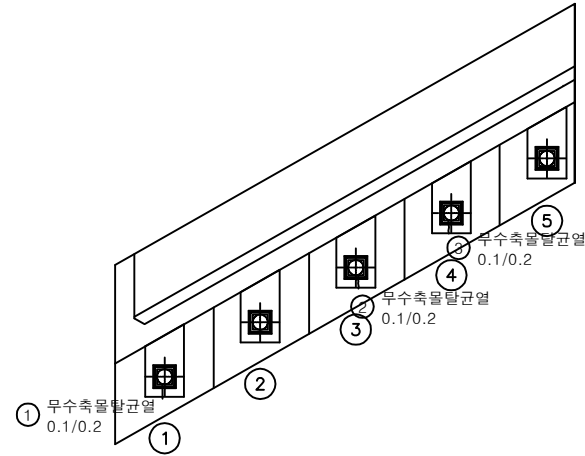
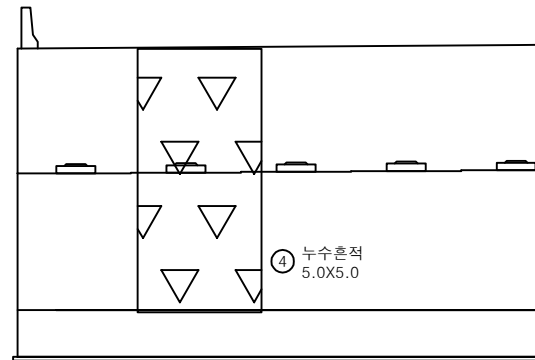
| 번호 | 손상내용 | 손상현황 | | | | | | 비고 |
|---|---|---|---|---|---|---|---|---|
| 1 | 무수축물탈균열 | 0.1 | 0.2 | | 0.20 | m | 1 | |
| 2 | 무수축물탈균열 | 0.1 | 0.2 | | 0.20 | m | 1 | |
| 3 | 무수축물탈균열 | 0.1 | 0.2 | | 0.20 | m | 1 | |
| 4 | 누수흔적 | | 5.0 | 5.0 | 25.00 | m <sup>2</sup> | 1 | 신규 |

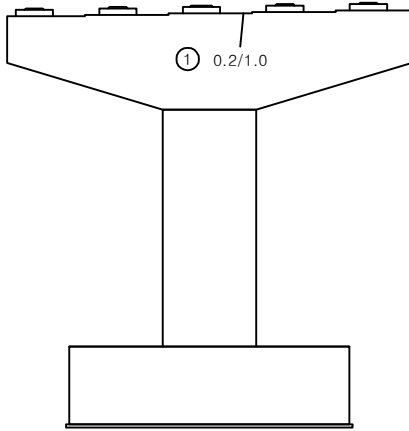
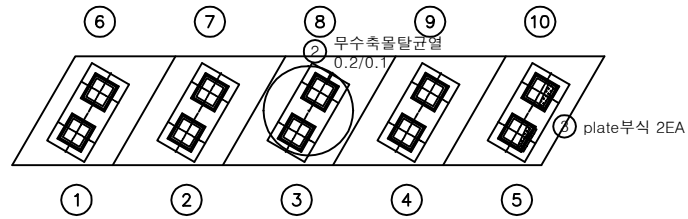
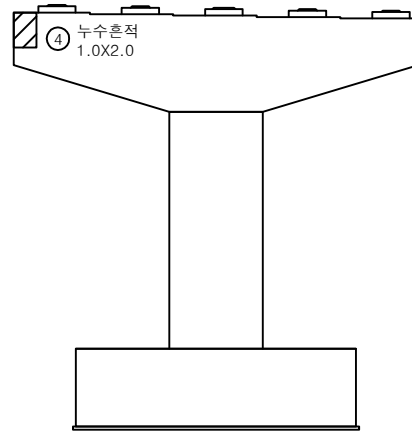
| 번호 | 손상내용 | 손상현황 | | | | | | 비고 |
|---|---|---|---|---|---|---|---|---|
| 1 | 균열 | 0.2 | 1.0 | | 1.00 | m | 1 | |
| 2 | 무수축물탈균열 | 0.2 | 0.1 | | 0.10 | m | 1 | 21'하 보수 |
| 3 | plate부식 | | | | 2.00 | EA | 2 | |
| 4 | 누수흔적 | | 1.0 | 2.0 | 2.00 | m <sup>2</sup> | 1 | |

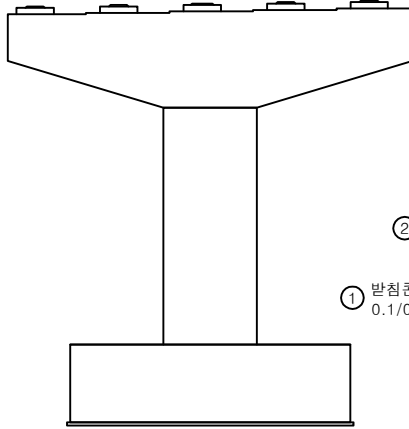
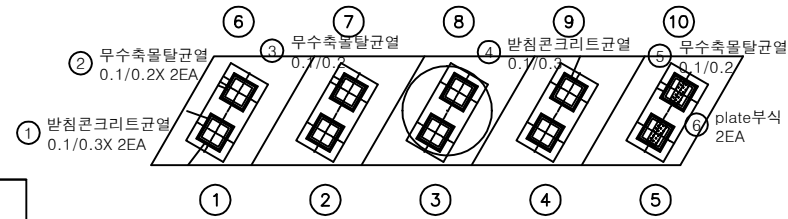
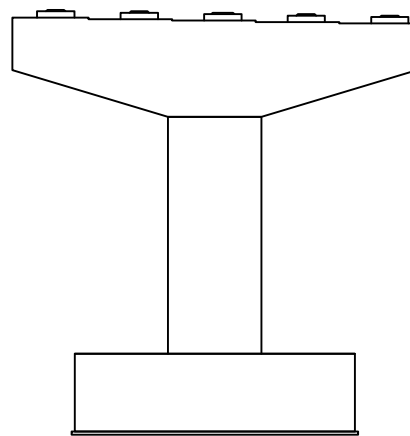
| 번호 | 손상내용 | 손상현황 | | | | | | 비 고 |
|---|---|---|---|---|---|---|---|---|
| 1 | 받침콘크리트균열 | 0.1 | 0.3 | | 0.60 | m | 2 | |
| 2 | 무수축물탈균열 | 0.1 | 0.2 | | 0.40 | m | 2 | 21'하 보수 |
| 3 | 무수축물탈균열 | 0.1 | 0.2 | | 0.20 | m | 1 | 21'하 보수 |
| 4 | 받침콘크리트균열 | 0.1 | 0.3 | | 0.30 | m | 1 | |
| 5 | 무수축물탈균열 | 0.1 | 0.2 | | 0.20 | m | 1 | 21'하 보수 |
| 6 | plate부식 | | | | 2.00 | EA | 2 | |

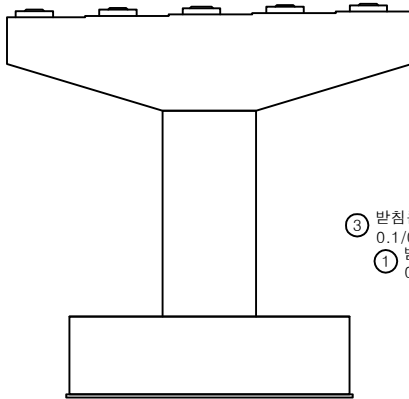
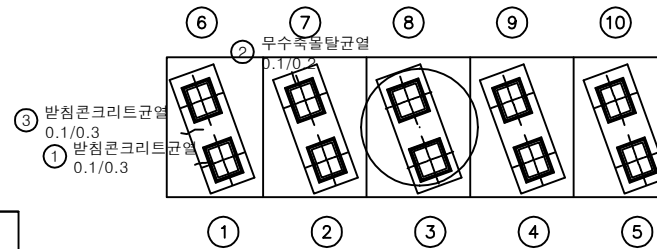
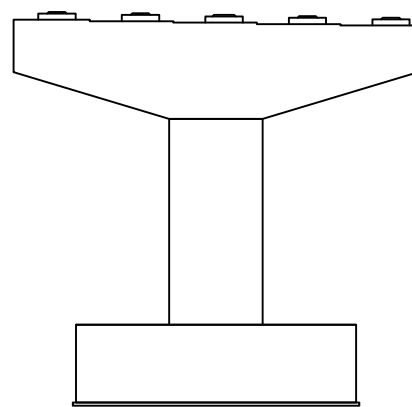
| 번호 | 손상내용 | 손상현황 | | | | | | 비고 |
|---|---|---|---|---|---|---|---|---|
| 1 | 받침콘크리트균열 | 0.1 | 0.3 | | 0.30 | m | 1 | |
| 2 | 무수축물탈균열 | 0.1 | 0.2 | | 0.20 | m | 1 | 21'하 보수 |
| 3 | 받침콘크리트균열 | 0.2 | 0.3 | | 0.30 | m | 1 | 신규 |

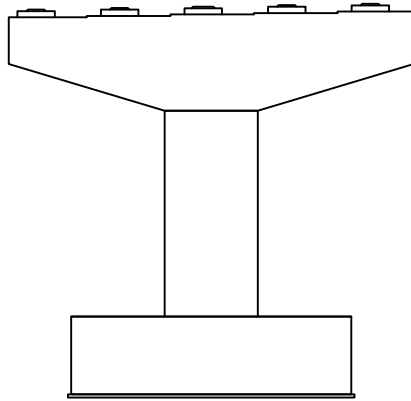
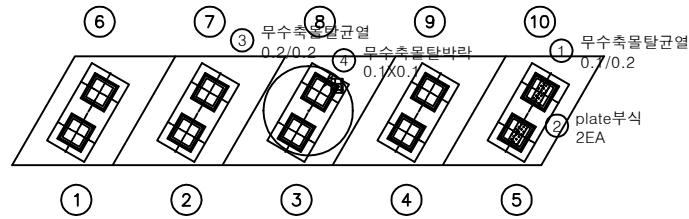
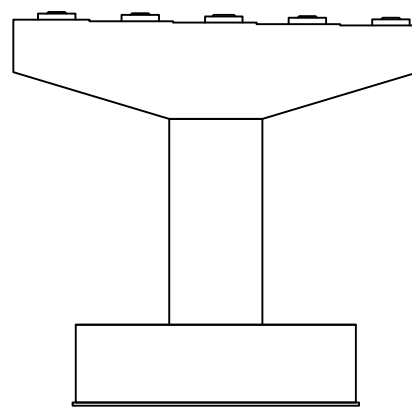
| 번호 | 손상내용 | 손상현황 | | | | | | 비고 |
|---|---|---|---|---|---|---|---|---|
| 1 | 무수축물탈균열 | 0.1 | 0.2 | | 0.20 | m | 1 | |
| 2 | plate부식 | | | | 2.00 | EA | 2 | |
| 3 | 무수축물탈균열 | 0.2 | 0.2 | | 0.20 | m | 1 | 신규 |

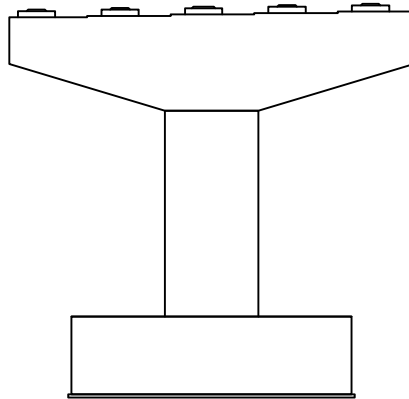
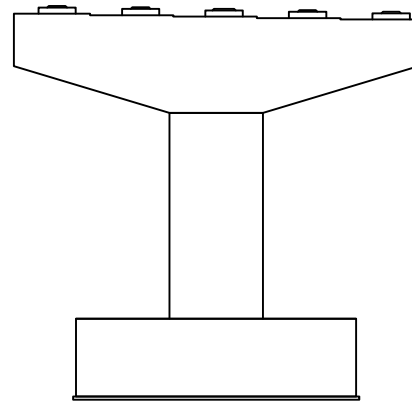
| 번호 | 손상내용 | 손상현황 | | | | | | 비고 |
|---|---|---|---|---|---|---|---|---|
| 1 | 무수축물탈균열 | 0.1 | 0.2 | | 0.20 | m | 1 | 20'상 보수 |
| 3 | plate부식 | | | | 2.00 | EA | 2 | 신규 |

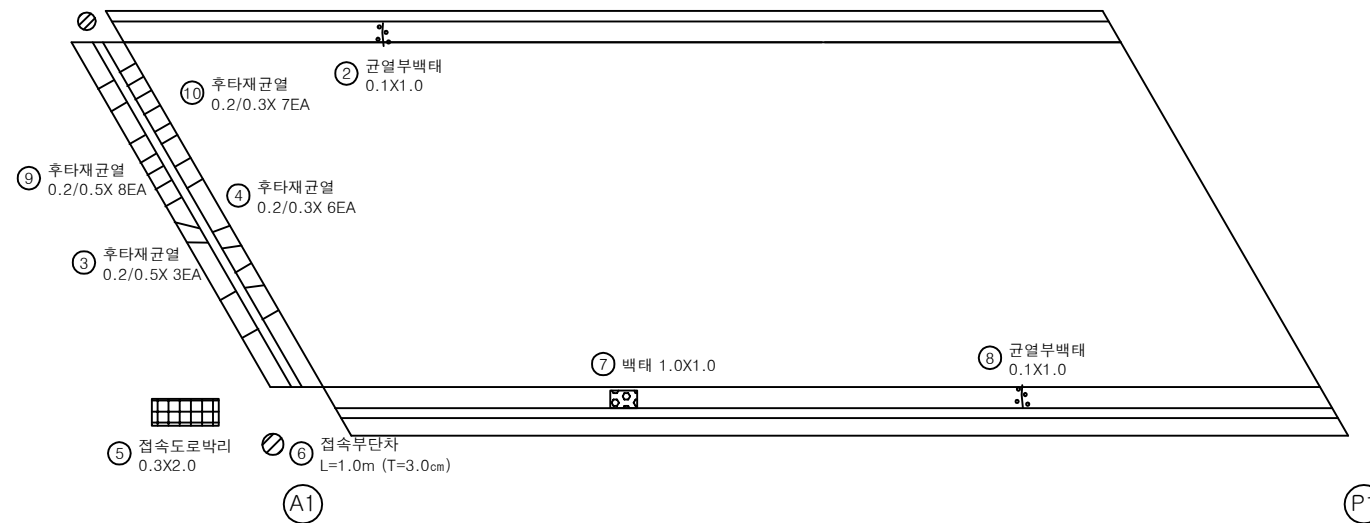
① 차수판볼트탈락 2EA

| 번호 | 손상내용 | 손상현황 | | | | | | 비고 |
|---|---|---|---|---|---|---|---|---|
| 2 | 균열부백태 | | 0.1 | 1.0 | 0.10 | m <sup>2</sup> | 1 | |
| 3 | 후타재균열 | 0.2 | 0.5 | | 1.50 | m | 3 | |
| 4 | 후타재균열 | 0.2 | 0.3 | | 1.80 | m | 6 | |
| 8 | 균열부백태 | | 0.1 | 1.0 | 0.10 | m <sup>2</sup> | 1 | |
| 9 | 후타재균열 | 0.2 | 0.5 | | 4.00 | m | 8 | 신규 |
| 10 | 후타재균열 | 0.2 | 0.3 | | 2.10 | m | 7 | 신규 |

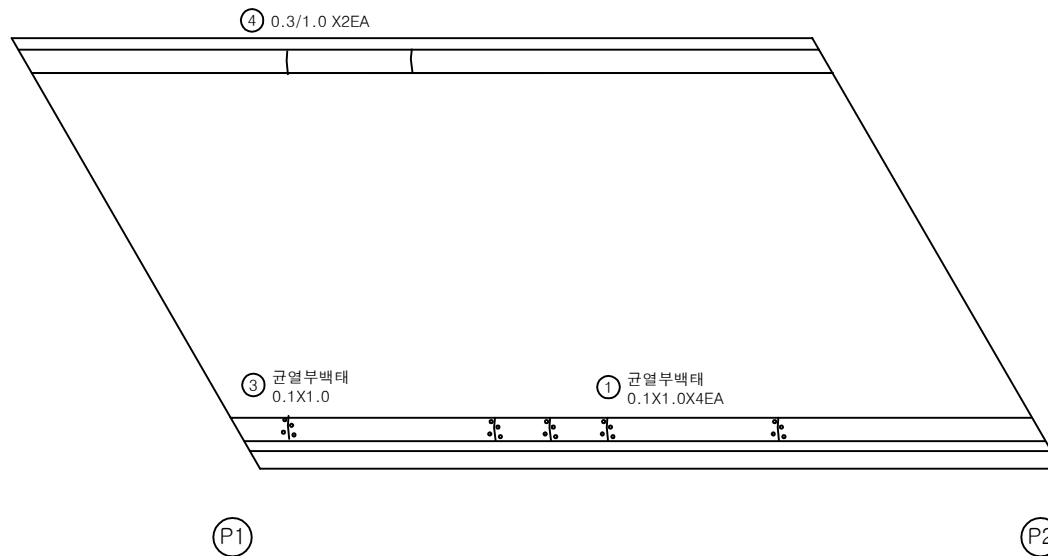
| 번호 | 손상내용 | 손상현황 | | | | | | 비고 |
|---|---|---|---|---|---|---|---|---|
| 1 | 균열부백태 | | 0.1 | 1.0 | 0.40 | m <sup>2</sup> | 4 | |
| 2 | 균열부백태 | | 0.1 | 1.0 | 0.10 | m <sup>2</sup> | 1 | 신규 |
| 3 | 균열 | 0.3 | 1.0 | | 2.00 | m | 2 | 신규 |

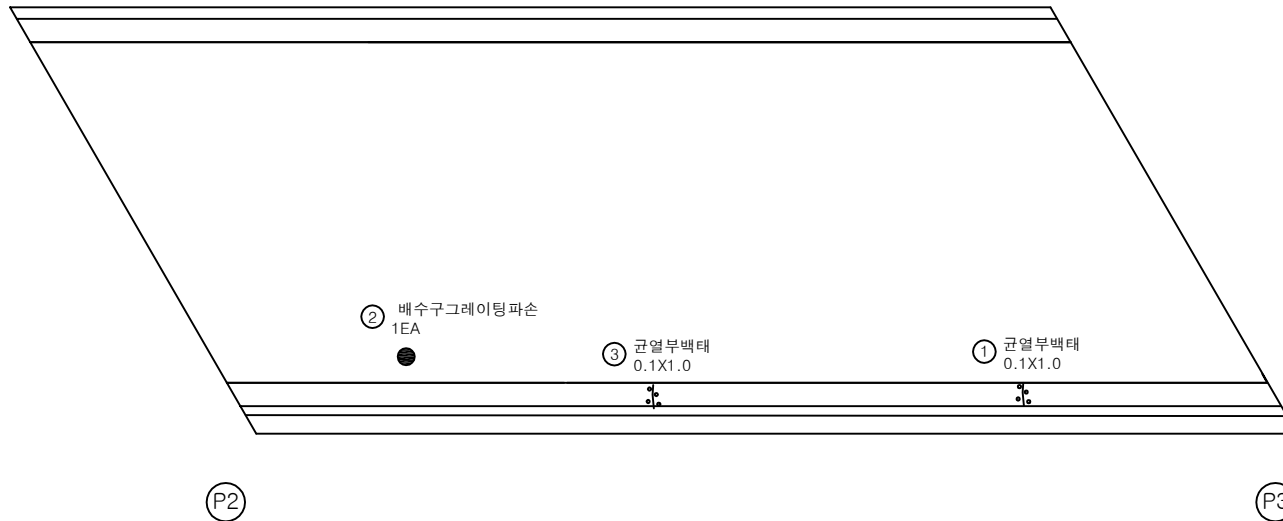
| 번호 | 손상내용 | 손상현황 | | | | | | 비고 |
|---|---|---|---|---|---|---|---|---|
| 1 | 균열부백태 | | 0.1 | 1.0 | 0.10 | m <sup>2</sup> | 1 | |
| 3 | 균열부백태 | | 0.1 | 1.0 | 0.10 | m <sup>2</sup> | 1 | 신규 |

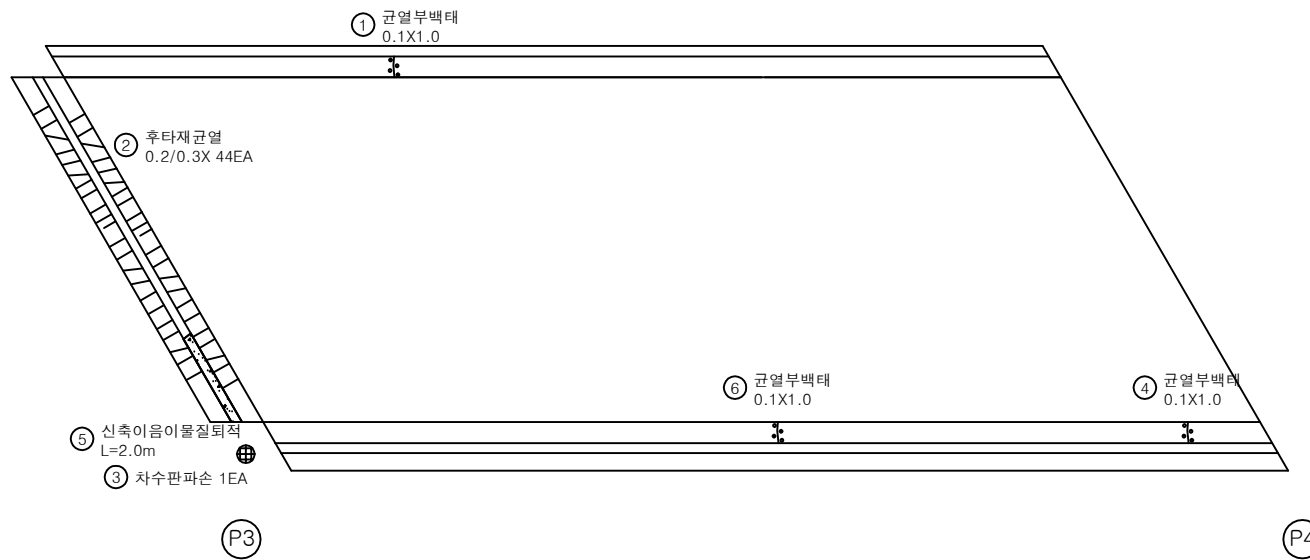
| 번호 | 손상내용 | 손상현황 | | | | | | 비고 |
|---|---|---|---|---|---|---|---|---|
| 1 | 균열부백태 | | 0.1 | 1.0 | 0.10 | m <sup>2</sup> | 1 | |
| 2 | 후타재균열 | 0.2 | 0.3 | | 13.20 | m | 44 | |
| 4 | 균열부백태 | | 0.1 | 1.0 | 0.10 | m <sup>2</sup> | 1 | |
| 6 | 균열부백태 | | 0.1 | 1.0 | 0.10 | m <sup>2</sup> | 1 | 신규 |

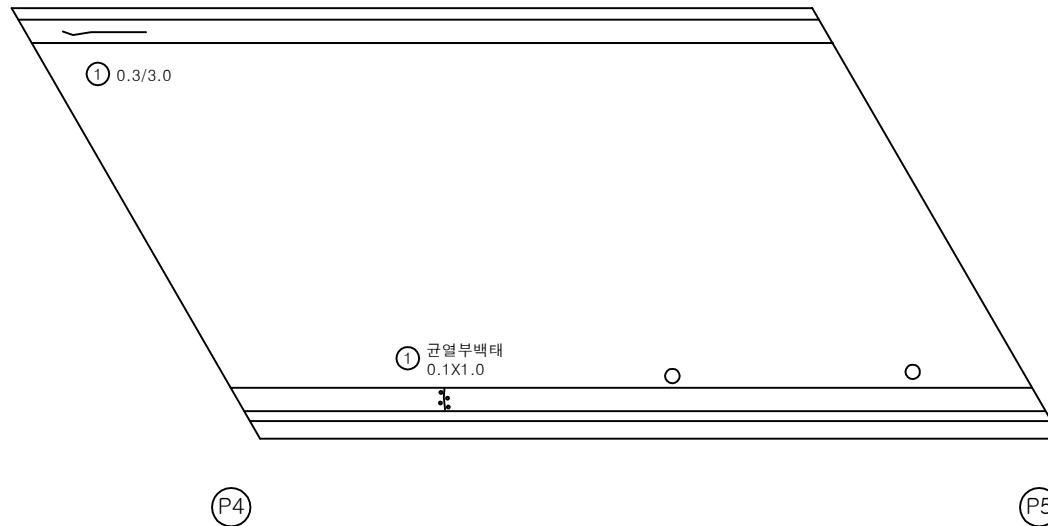
| 번호 | 손상내용 | 손상현황 | | | | | | 비고 |
|---|---|---|---|---|---|---|---|---|
| 1 | 균열부백태 | | 0.1 | 1.0 | 0.10 | m <sup>2</sup> | 1 | |
| 2 | 균열 | 0.3 | 3.0 | | 3.00 | m | 1 | 신규 |

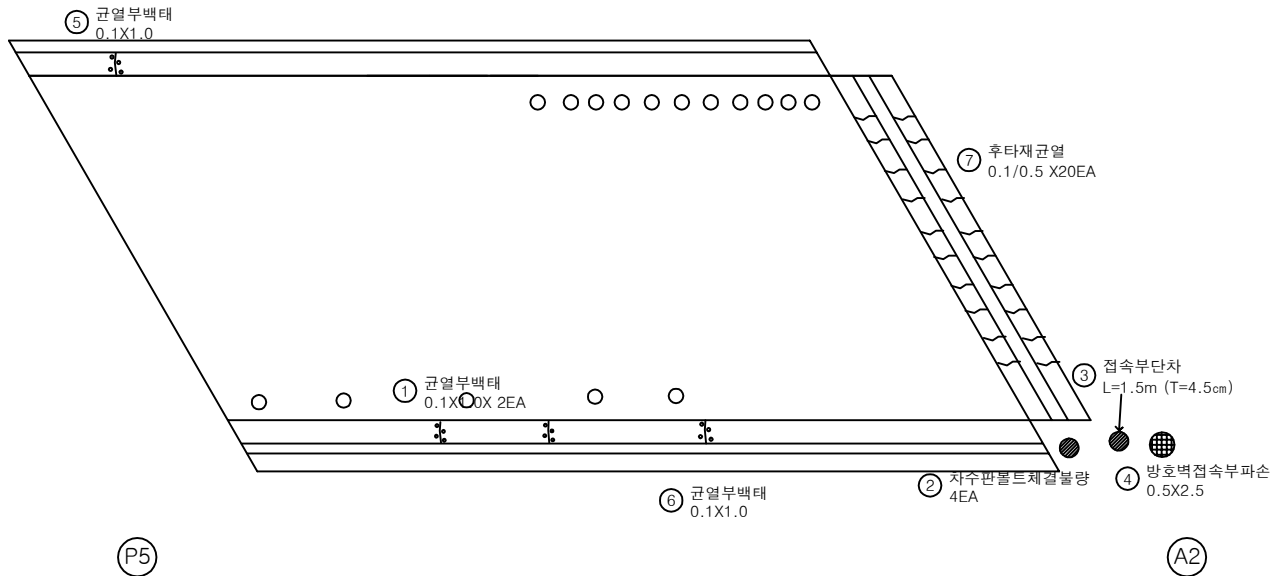
| 번호 | 손상내용 | 손상현황 | | | | | | 비고 |
|---|---|---|---|---|---|---|---|---|
| 1 | 균열부백태 | | 0.1 | 1.0 | 0.20 | m <sup>2</sup> | 2 | |
| 5 | 균열부백태 | | 0.1 | 1.0 | 0.10 | m <sup>2</sup> | 1 | 신규 |
| 6 | 균열부백태 | | 0.1 | 1.0 | 0.10 | m <sup>2</sup> | 1 | 신규 |
| 7 | 후타재균열 | 0.1 | 0.5 | | 10.00 | m | 20 | 신규 |

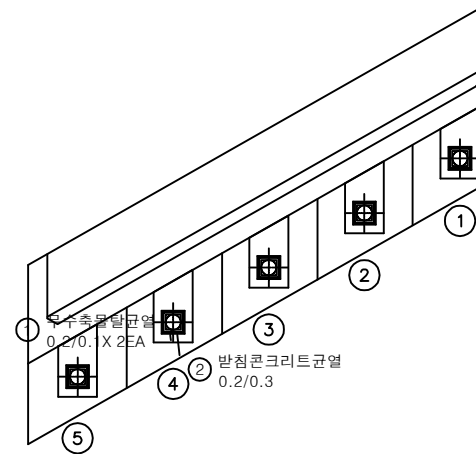
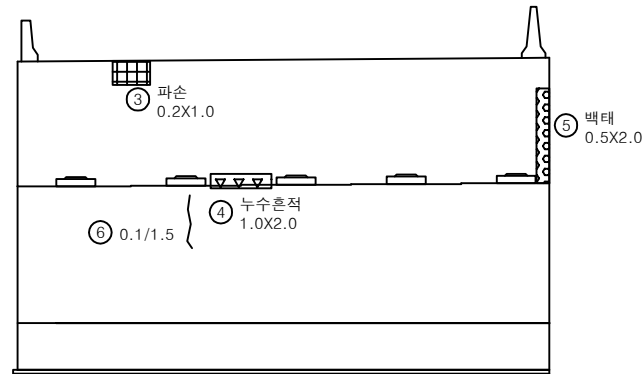
| 번호 | 손상내용 | 손상현황 | | | | | | 비고 |
|---|---|---|---|---|---|---|---|---|
| 1 | 무수축물탈균열 | 0.2 | 0.1 | | 0.20 | m | 2 | |
| 2 | 받침콘크리트균열 | 0.2 | 0.3 | | 0.30 | m | 1 | |
| 4 | 누수흔적 | | 1.0 | 2.0 | 2.00 | m <sup>2</sup> | 1 | |
| 6 | 균열 | 0.1 | 1.5 | | 1.50 | m | 1 | 신규 |

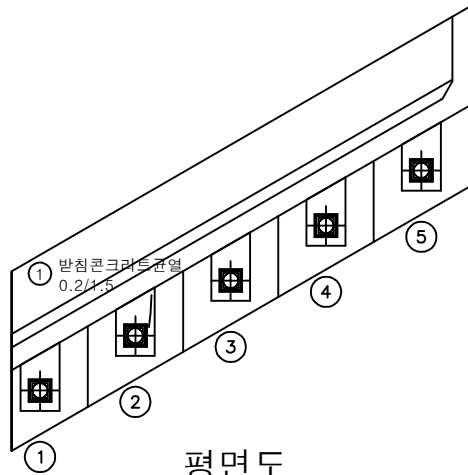
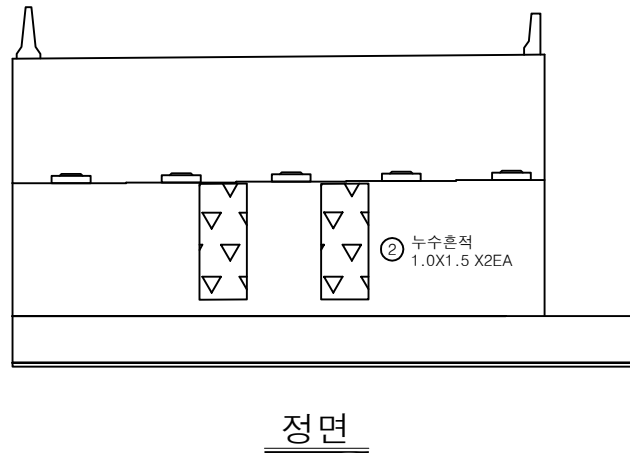
| 번호 | 손상내용 | 손상현황 | | | | | | 비 고 |
|---|---|---|---|---|---|---|---|---|
| 1 | 받침콘크리트균열 | 0.2 | 1.5 | | 1.50 | m | 1 | |
| 2 | 누수흔적 | | 1.0 | 1.5 | 3.00 | m <sup>2</sup> | 2 | 신규 |

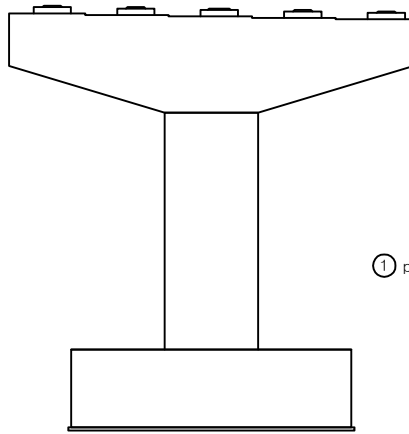
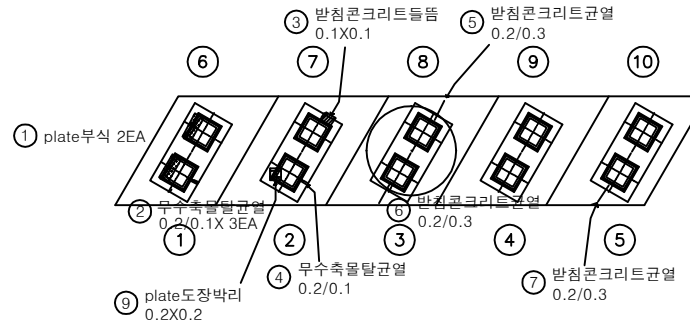
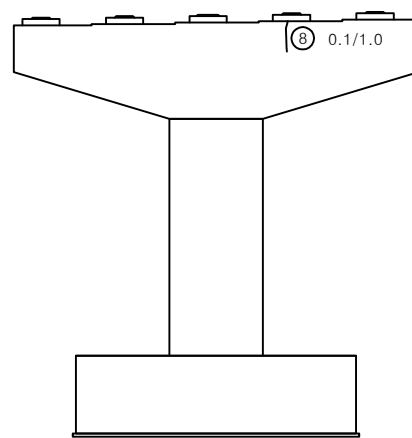
| 번호 | 손상내용 | 손상현황 | | | | | | 비 고 |
|---|---|---|---|---|---|---|---|---|
| 1 | plate부식 | | | | 2.00 | EA | 2 | |
| 2 | 무수축물탈균열 | 0.2 | 0.1 | | 0.30 | m | 3 | 21'하 보수 |
| 4 | 무수축물탈균열 | 0.2 | 0.1 | | 0.10 | m | 1 | 21'하 보수 |
| 5 | 받침콘크리트균열 | 0.2 | 0.3 | | 0.30 | m | 1 | |
| 6 | 받침콘크리트균열 | 0.2 | 0.3 | | 0.30 | m | 1 | |
| 7 | 받침콘크리트균열 | 0.2 | 0.3 | | 0.30 | m | 1 | |
| 8 | 균열 | 0.1 | 1.0 | | 1.00 | m | 1 | |

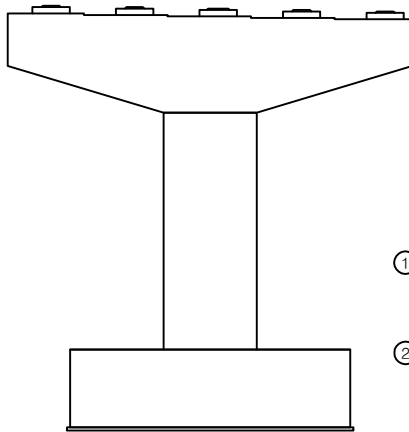
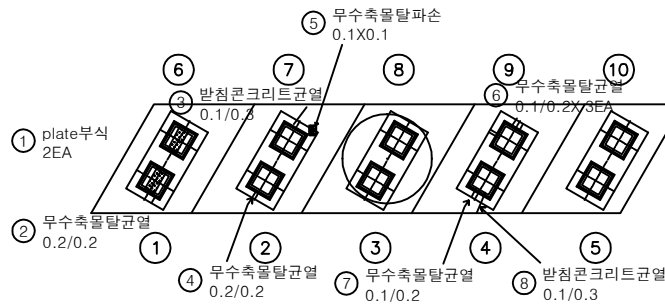
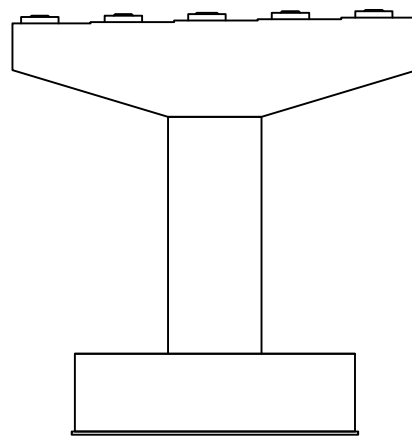
| 번호 | 손상내용 | 손상현황 | | | | | | 비고 |
|---|---|---|---|---|---|---|---|---|
| 1 | plate부식 | | | | 2.00 | EA | 2 | |
| 2 | 무수축물탈균열 | 0.2 | 0.2 | | 0.20 | m | 1 | 21'하 보수 |
| 3 | 발침콘크리트균열 | 0.1 | 0.3 | | 0.30 | m | 1 | |
| 4 | 무수축물탈균열 | 0.2 | 0.2 | | 0.20 | m | 1 | 21'하 보수 |
| 6 | 무수축물탈균열 | 0.1 | 0.2 | | 0.60 | m | 3 | 21'하 보수 |
| 7 | 무수축물탈균열 | 0.1 | 0.2 | | 0.20 | m | 1 | 21'하 보수 |
| 8 | 발침콘크리트균열 | 0.1 | 0.3 | | 0.30 | m | 1 | |

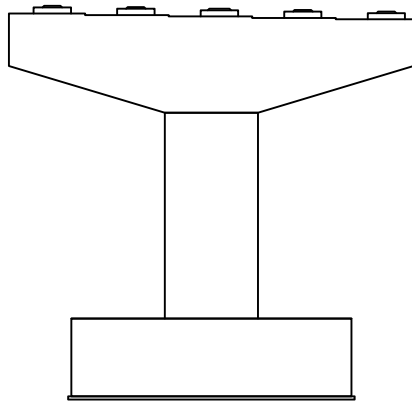
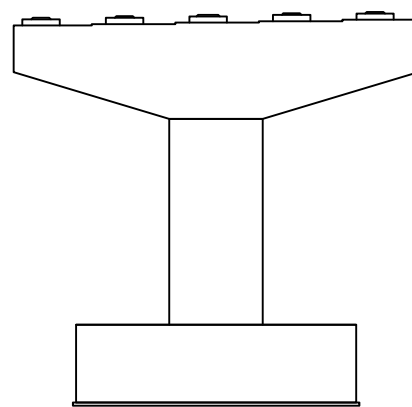
| 번호 | 손상내용 | 손상현황 | | | | | | 비고 |
|---|---|---|---|---|---|---|---|---|
| 1 | 무수축물탈균열 | 0.1 | 0.2 | | 0.20 | m | 1 | 20'상 보수 |

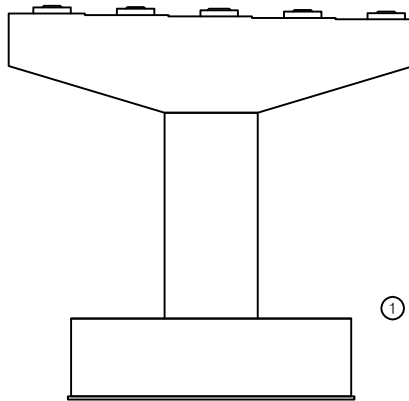
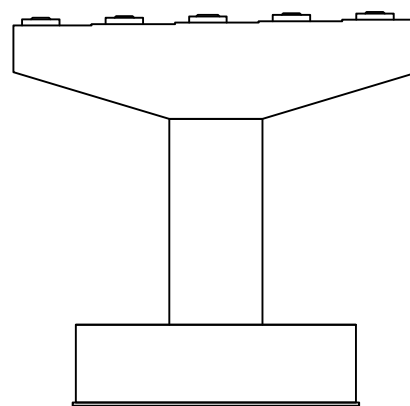
| 번호 | 손상내용 | 손상현황 | | | | | | 비고 |
|---|---|---|---|---|---|---|---|---|
| 1 | 받침콘크리트균열 | 0.1 | 0.1 | | 0.10 | m | 1 | 손상명변경 |
| 2 | 받침콘크리트균열 | 0.1 | 0.3 | | 0.30 | m | 1 | |
| 4 | plate부식 | | | | 2.00 | EA | 2 | |

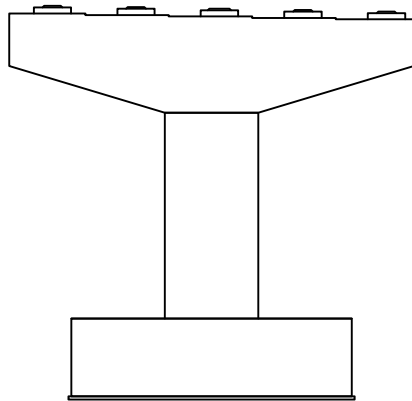
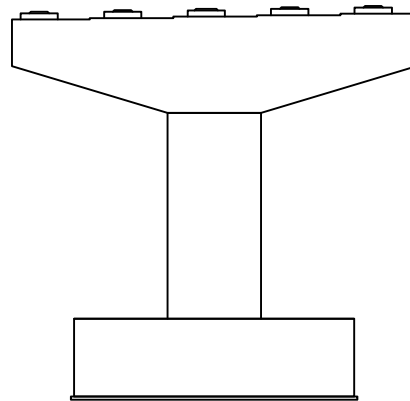
| 번호 | 손상내용 | 손상현황 | | | | | | 비고 |
|---|---|---|---|---|---|---|---|---|
| 1 | 무수축물탈균열 | 0.1 | 0.2 | | 0.20 | m | 1 | 20'상 보수 |
| 2 | plate부식 | | | | 2.00 | EA | 2 | 신규 |
