상주영천고속도로 시설물 안전·하자점검 및 성능평가 용역  
(2021년 하반기 정밀안전점검)

# 외 관 조 사 망 도

도개교

2021.12

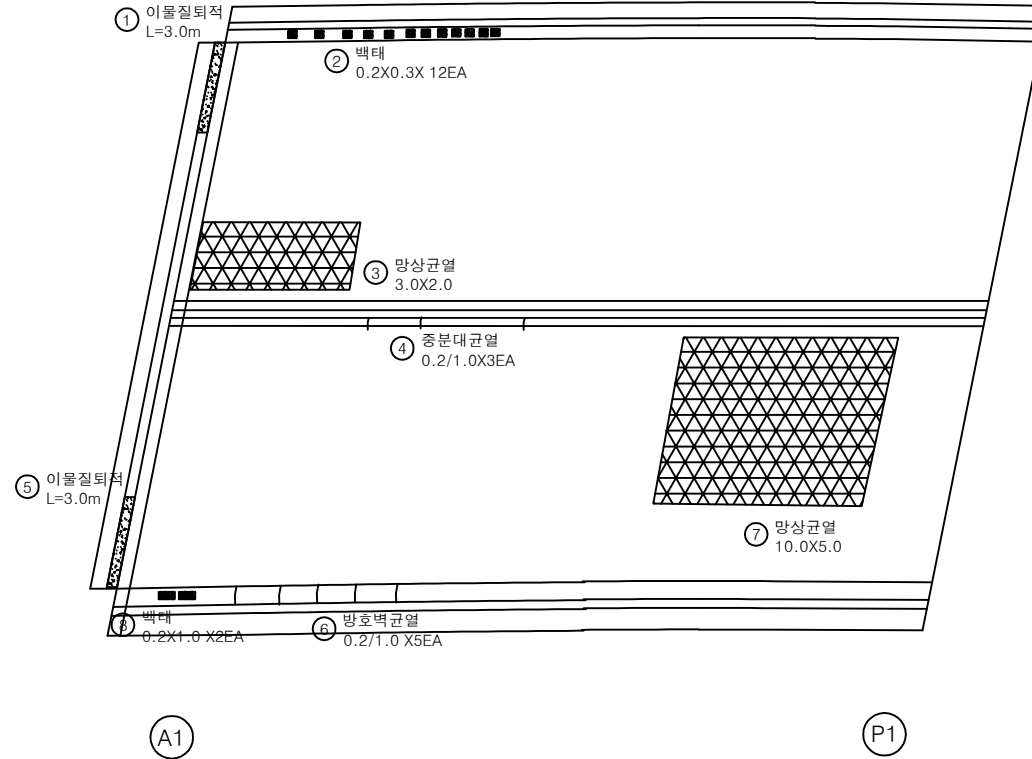
| 도면번호 | 01 |

| 번호 | 손상내용 | 손상현황 | | | | | | 비 고 |
|---|---|---|---|---|---|---|---|---|
| 1 | 이물질퇴적 | | 3.0 | | 3.00 | m | 1 | |
| 2 | 백태 | | 0.2 | 0.3 | 0.72 | m <sup>2</sup> | 12 | |
| 3 | 망상균열 | | 3.0 | 2.0 | 6.00 | m <sup>2</sup> | 1 | |
| 4 | 중분대균열 | 0.2 | 1.0 | | 3.00 | m | 3 | |
| 5 | 이물질퇴적 | | 3.0 | | 3.00 | m | 1 | |
| 6 | 방호벽균열 | 0.2 | 1.0 | | 5.00 | m | 5 | |
| 7 | 망상균열 | | 10.0 | 5.0 | 50.00 | m <sup>2</sup> | 1 | |
| 8 | 백태 | | 0.2 | 1.0 | 0.40 | m <sup>2</sup> | 2 | 신규 |

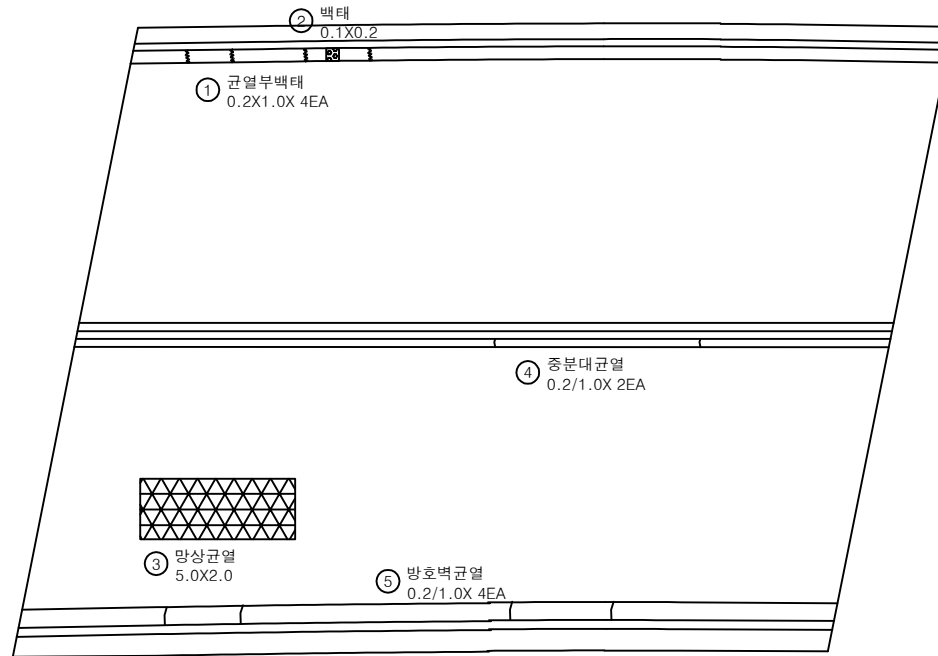
| | 철근노출 | | 침하 | | 그늘음 | 도면번호 | 02 |

| 번호 | 손상내용 | 손상현황 | | | | | | 비고 |
|---|---|---|---|---|---|---|---|---|
| 1 | 균열부백태 | | 0.2 | 1.0 | 0.80 | m <sup>2</sup> | 4 | |
| 2 | 백태 | | 0.1 | 0.2 | 0.02 | m <sup>2</sup> | 1 | |
| 3 | 망상균열 | | 5.0 | 2.0 | 10.00 | m <sup>2</sup> | 1 | |
| 4 | 중분대균열 | 0.2 | 1.0 | | 2.00 | m | 2 | |
| 5 | 방호벽균열 | 0.2 | 1.0 | | 4.00 | m | 4 | |

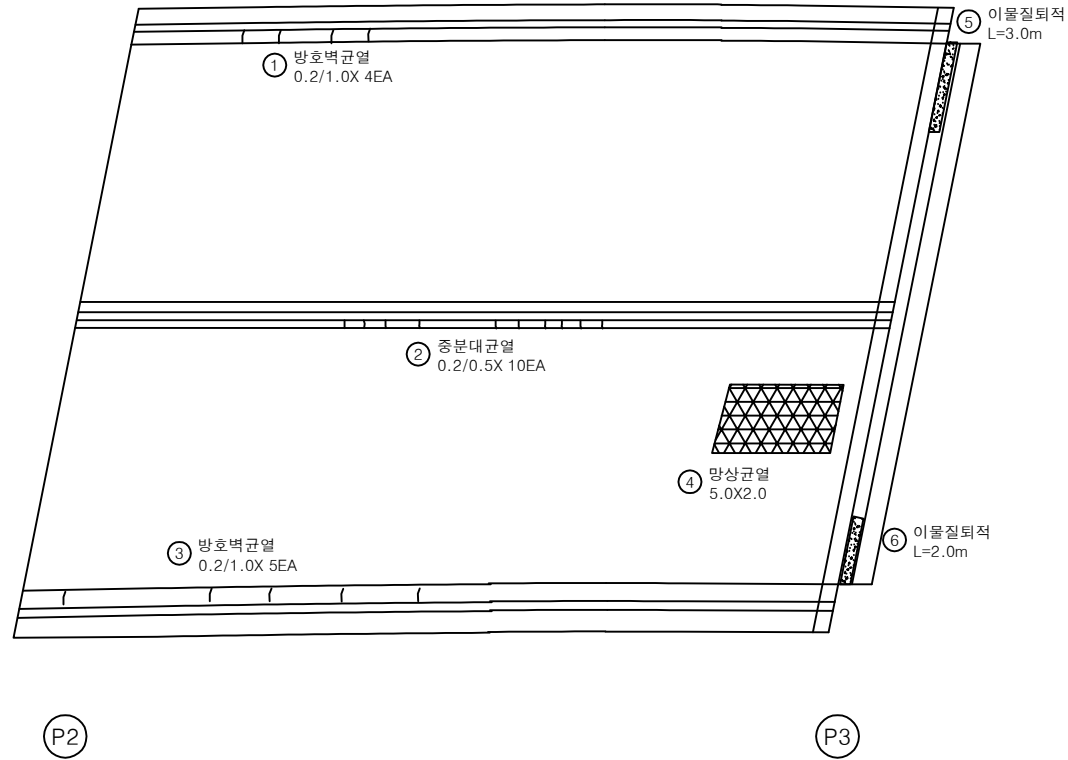
| 철근노출 | 침하 | 그늘음 | 도면번호 | 03 |

| 번호 | 손상내용 | 손상현황 | | | | | 비 고 |
|---|---|---|---|---|---|---|---|
| 1 | 방호벽균열 | 0.2 | 1.0 | | 4.00 | m | 4 |
| 2 | 중분대재균열 | 0.2 | 0.5 | | 5.00 | m | 10 |
| 3 | 방호벽균열 | 0.2 | 1.0 | | 5.00 | m | 5 |
| 4 | 망상균열 | | 5.0 | 2.0 | 10.00 | m <sup>2</sup> | 1 |
| 5 | 이물질퇴적 | | 3.0 | | 3.00 | m | 1 |
| 6 | 이물질퇴적 | | 2.0 | | 2.00 | m | 1 |

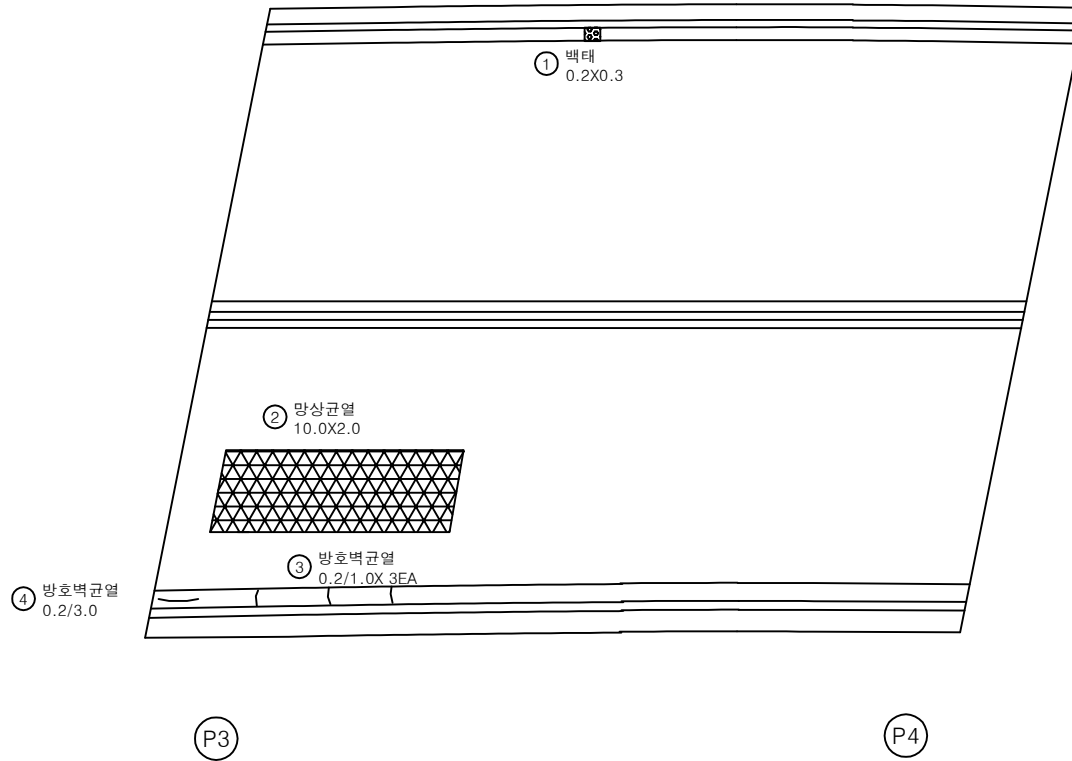
| | | | 04 |

| 번호 | 손상내용 | 손상현황 | | | | | | 비고 |
|---|---|---|---|---|---|---|---|---|
| 1 | 백태 | | 0.2 | 0.3 | 0.06 | m <sup>2</sup> | 1 | |
| 2 | 망상균열 | | 10.0 | 2.0 | 20.00 | m <sup>2</sup> | 1 | |
| 3 | 방호벽균열 | 0.2 | 1.0 | | 3.00 | m | 3 | |
| 4 | 방호벽균열 | 0.2 | 3.0 | | 3.00 | m | 1 | |

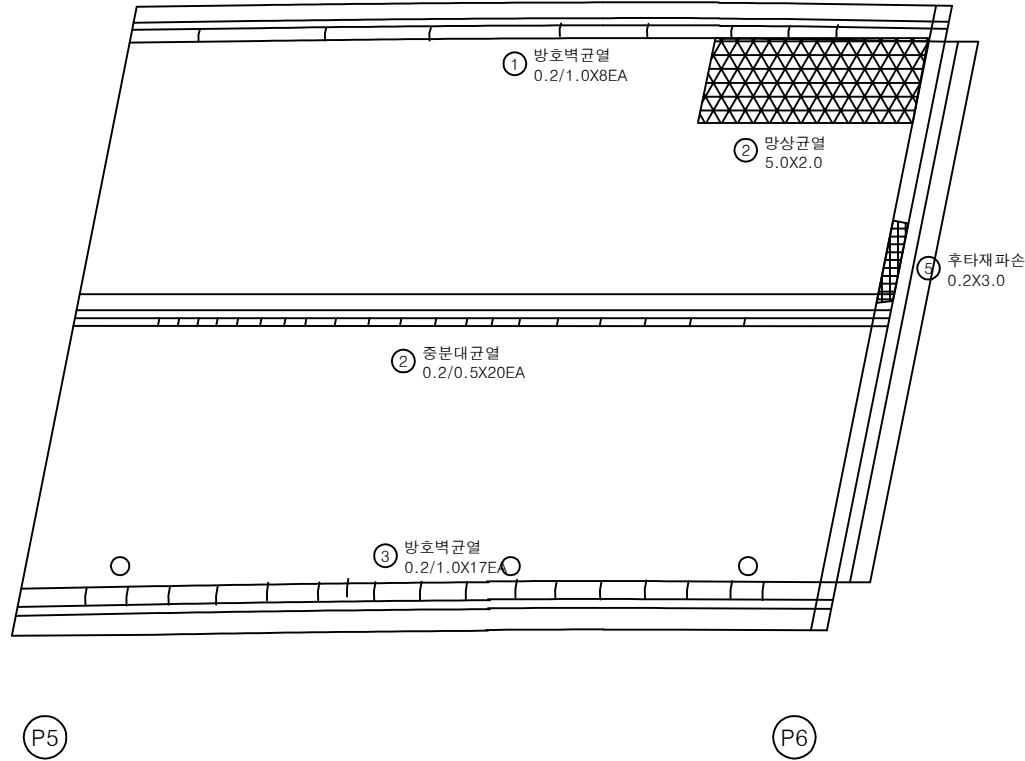
| 번호 | 손상내용 | 손상현황 | | | | | | 비고 |
|---|---|---|---|---|---|---|---|---|
| 1 | 방호벽균열 | 0.2 | 1.0 | | 8.00 | m | 8 | |
| 2 | 망상균열 | | 5.0 | 2.0 | 10.00 | m <sup>2</sup> | 1 | |
| 3 | 중분대균열 | 0.2 | 0.5 | | 10.00 | m | 20 | |
| 4 | 방호벽균열 | 0.2 | 1.0 | | 17.00 | m | 17 | |

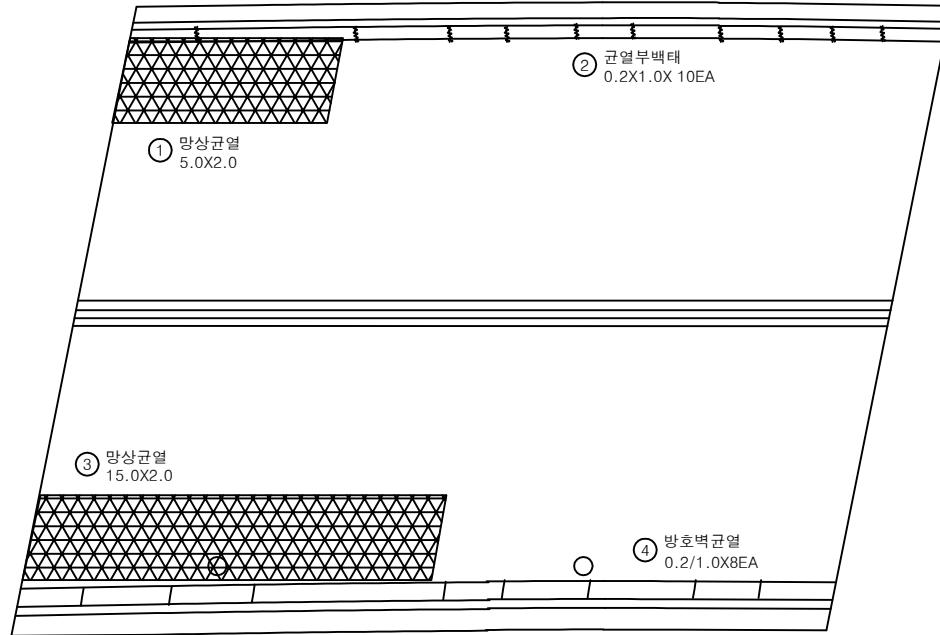
| 번호 | 손상내용 | 손상현황 | | | | | | 비고 |
|---|---|---|---|---|---|---|---|---|
| 1 | 망상균열 | | 5.0 | 2.0 | 10.00 | m <sup>2</sup> | 1 | |
| 2 | 균열부백태 | | 0.2 | 1.0 | 2.00 | m <sup>2</sup> | 10 | |
| 3 | 망상균열 | | 15.0 | 2.0 | 30.00 | m <sup>2</sup> | 1 | |
| 4 | 방호벽균열 | 0.2 | 1.0 | | 8.00 | m | 8 | |

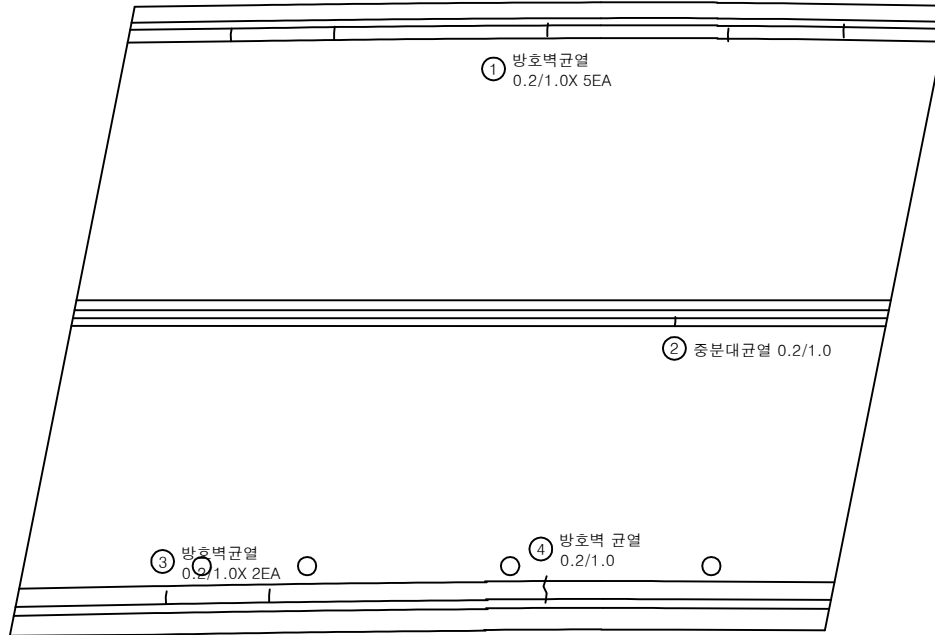
| | | | 08 |

| 번호 | 손상내용 | 손상현황 | | | | | | 비 고 |
|---|---|---|---|---|---|---|---|---|
| 1 | 방호벽균열 | 0.2 | 1.0 | | 5.00 | m | 5 | |
| 2 | 중분대균열 | 0.2 | 1.0 | | 1.00 | m | 1 | |
| 3 | 방호벽균열 | 0.2 | 1.0 | | 2.00 | m | 2 | |
| 4 | 방호벽균열 | 0.2 | 1.0 | | 1.00 | m | 1 | 신규 |

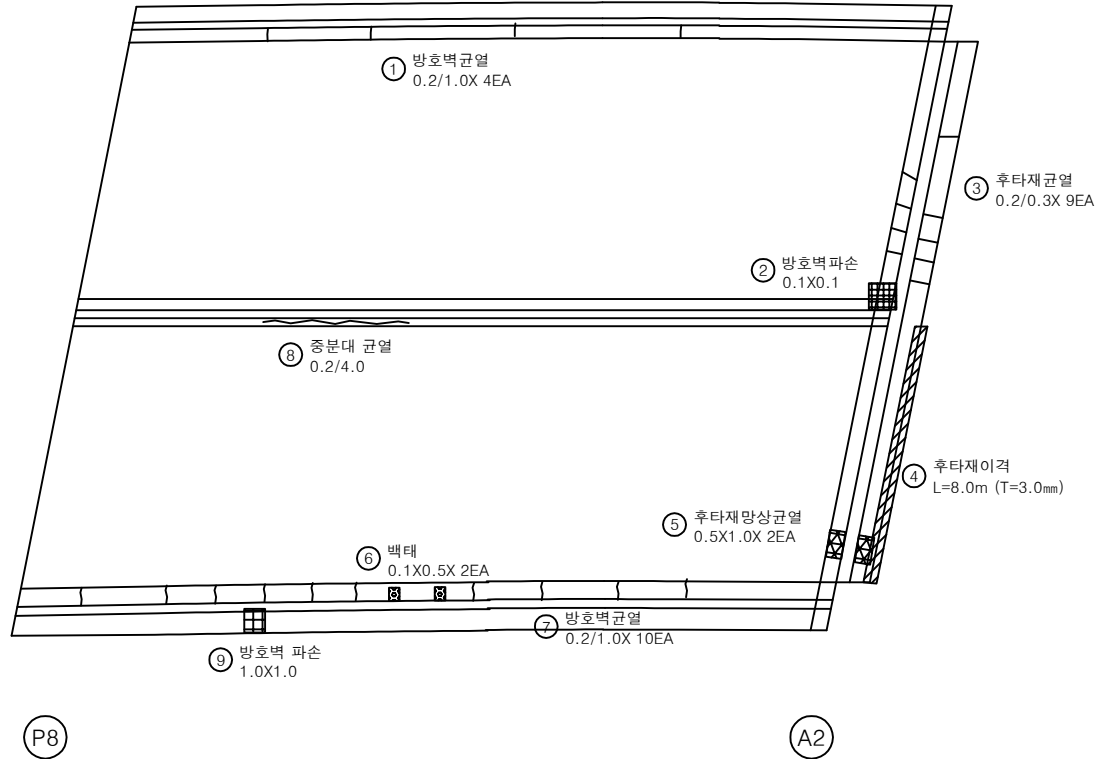
| | | | 09 |

| 번호 | 손상내용 | 손상현황 | | | | | | 비고 |
|---|---|---|---|---|---|---|---|---|
| 1 | 방호벽균열 | 0.2 | 1.0 | | 4.00 | m | 4 | |
| 3 | 후타재균열 | 0.2 | 0.3 | | 2.70 | m | 9 | |
| 5 | 후타재망상균열 | | 0.5 | 1.0 | 1.00 | m <sup>2</sup> | 2 | |
| 7 | 방호벽균열 | 0.2 | 1.0 | | 10.00 | m | 10 | |
| 8 | 중분대균열 | 0.2 | 4.0 | | 4.00 | m | 1 | 신규 |

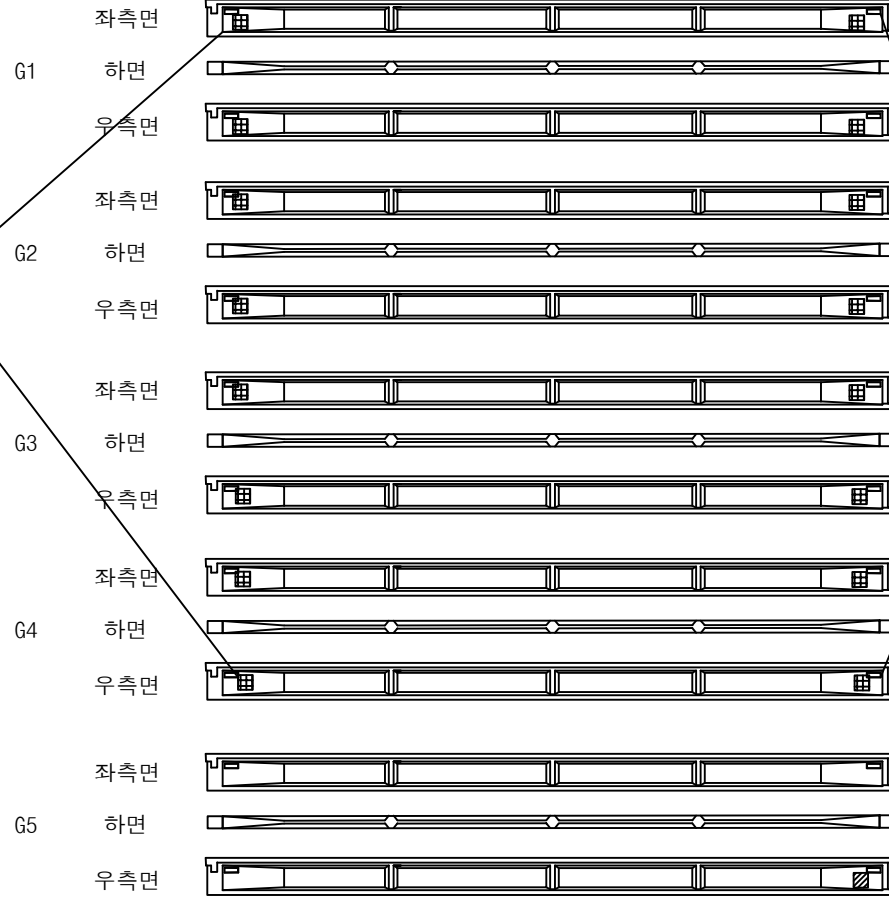
① 인양홀박리, 박락  
0.2X0.3X 8EA

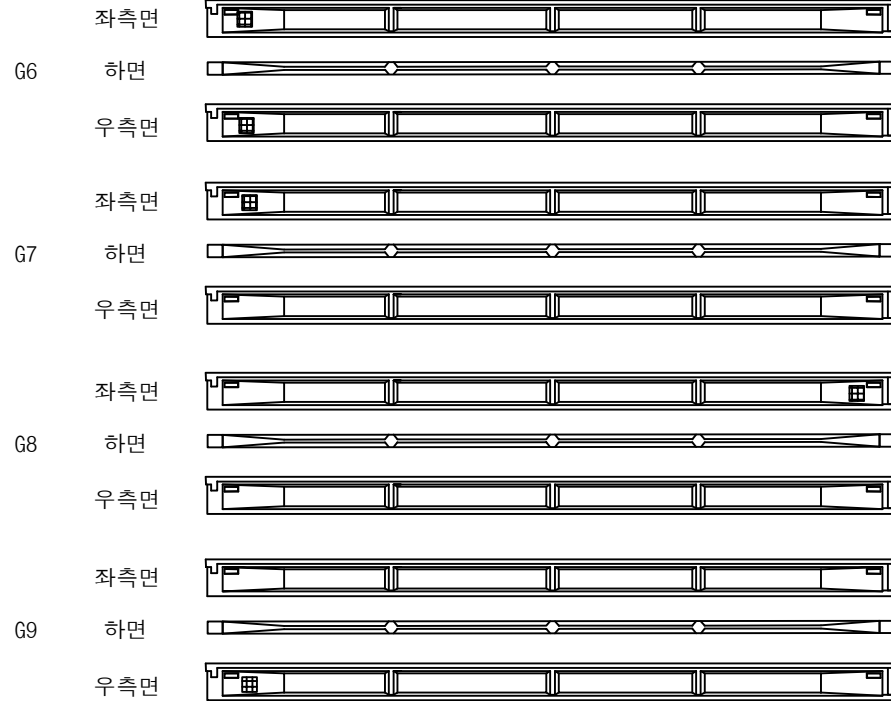
② 인양홀박리, 박락  
0.2X0.3X3EA

② 인양홀박리, 박락  
0.3X0.3

③ 거더파손  
0.2X0.2

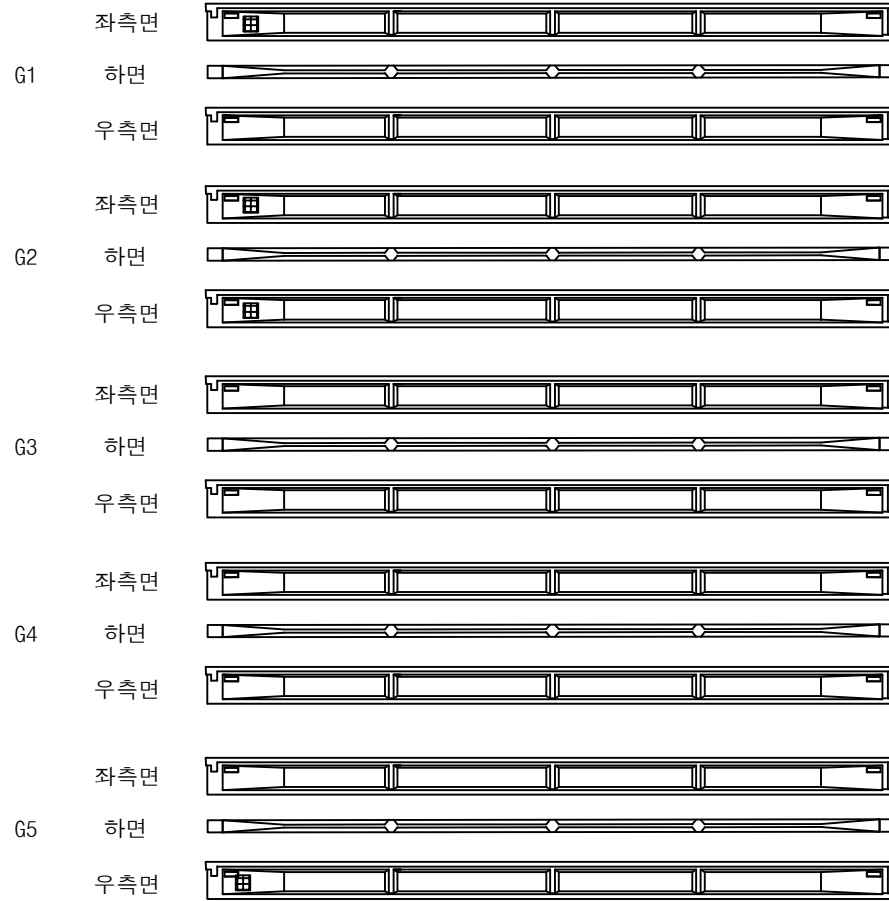
상주방향  
←① 인양홀박리, 박락  
0.2X0.3X 4EA

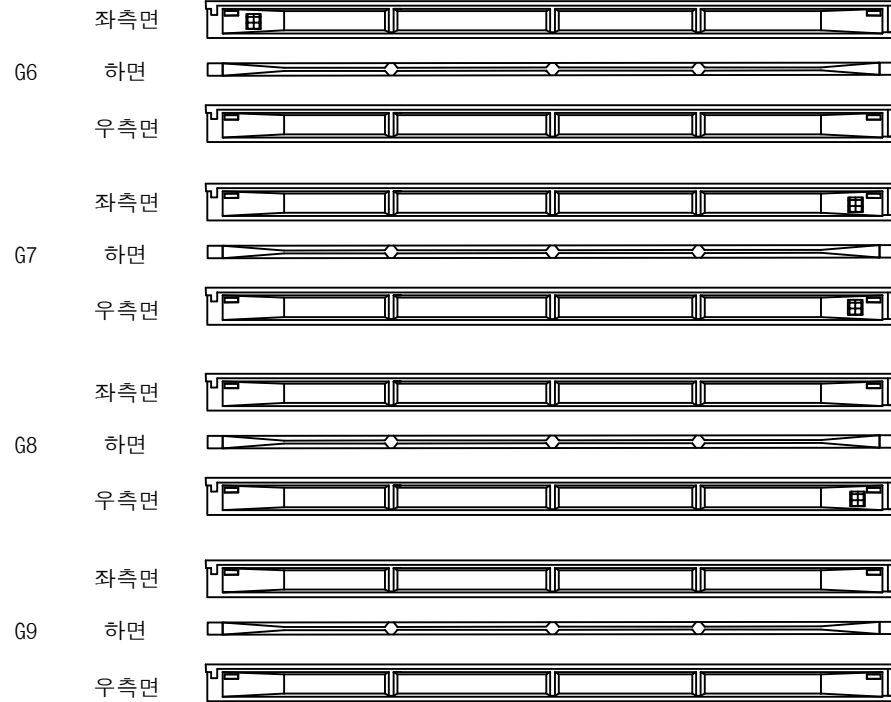
상주방향  
←영천방향  
→① 인양홀박리, 박락  
0.2X0.3

② 인양홀박락  
0.2X0.2 X3EA

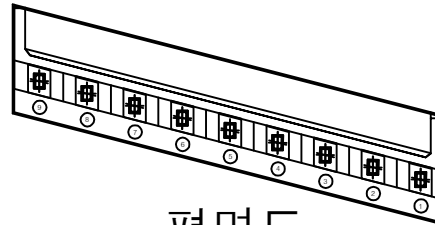
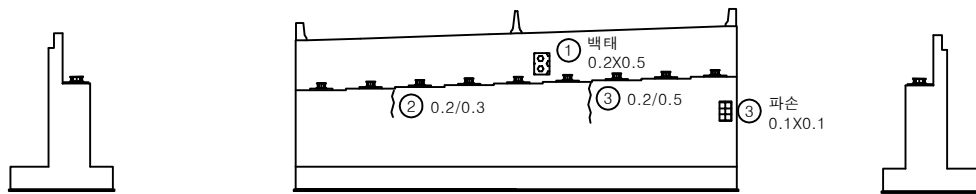
\*법면 슷크리트균열  
블럭침하

| 번호 | 손상내용 | 손상현황 | | | | | | 비고 |
|---|---|---|---|---|---|---|---|---|
| 2 | 균열 | 0.2 | 0.3 | | 0.30 | m | 1 | 신규 |
| 3 | 균열 | 0.2 | 0.5 | | 0.50 | m | 1 | 신규 |

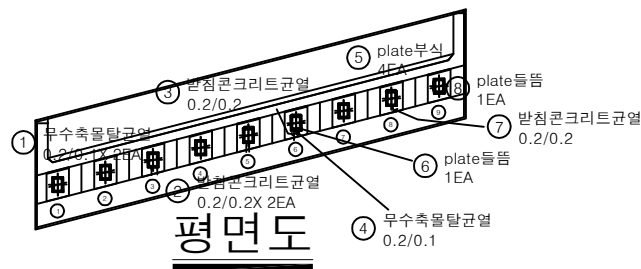
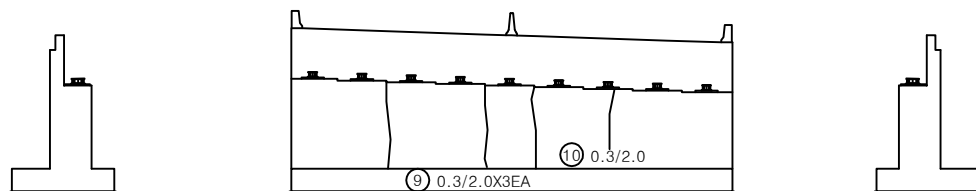
| 번호 | 손상내용 | 손상현황 | | | | | | 비 고 |
|---|---|---|---|---|---|---|---|---|
| 1 | 무수축물탈균열 | 0.2 | 0.1 | | 0.20 | m | 2 | |
| 2 | 발침콘크리트균열 | 0.2 | 0.2 | | 0.40 | m | 2 | |
| 3 | 발침콘크리트균열 | 0.2 | 0.2 | | 0.20 | m | 1 | |
| 4 | 무수축물탈균열 | 0.2 | 0.1 | | 0.10 | m | 1 | |
| 5 | plate부식 | | | | 4.00 | EA | 4 | |
| 7 | 발침콘크리트균열 | 0.2 | 0.2 | | 0.20 | m | 1 | |
| 9 | 균열 | 0.3 | 2.0 | | 6.00 | m | 3 | 21'상 보수 |
| 10 | 균열 | 0.3 | 2.0 | | 2.00 | m | 1 | |

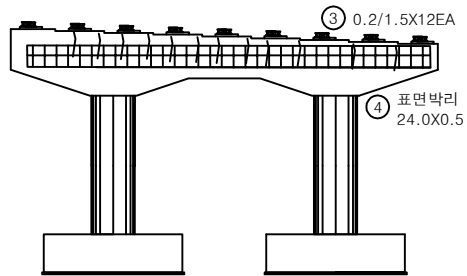
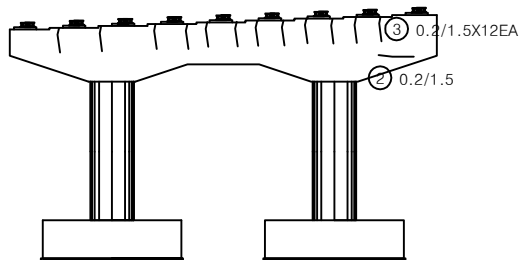
| 번호 | 손상내용 | 손상현황 | | | | | | 비고 |
|---|---|---|---|---|---|---|---|---|
| 2 | 균열 | 0.2 | 1.5 | | 1.50 | m | 1 | |
| 3 | 균열 | 0.1 | 1.5 | | 18.00 | m | 12 | |

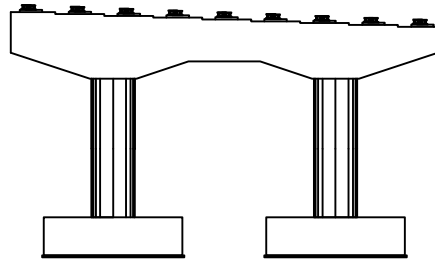
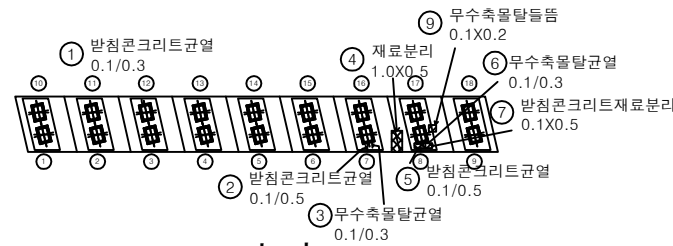
| 번호 | 손상내용 | 손상현황 | | | | | | 비 고 |
|---|---|---|---|---|---|---|---|---|
| 1 | 받침콘크리트균열 | 0.1 | 0.3 | | 0.30 | m | 1 | |
| 2 | 받침콘크리트균열 | 0.1 | 0.5 | | 0.50 | m | 1 | |
| 3 | 무수축물탈출균열 | 0.1 | 0.3 | | 0.30 | m | 1 | |
| 5 | 받침콘크리트균열 | 0.1 | 0.5 | | 0.50 | m | 1 | |
| 6 | 무수축물탈출균열 | 0.1 | 0.3 | | 0.30 | m | 1 | |
| 8 | 균열 | 0.1 | 2.0 | | 2.00 | m | 1 | |
| 9 | 무수축물탈출균열 | | 0.1 | 0.2 | 0.02 | m <sup>2</sup> | 1 | 신규 |

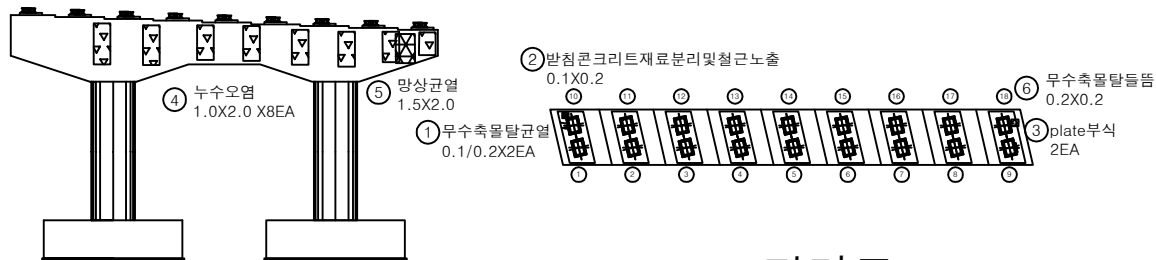
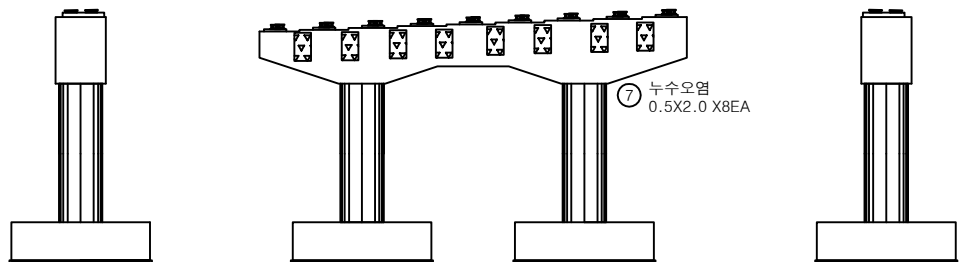
| 번호 | 손상내용 | 손상현황 | | | | | | 비고 |
|---|---|---|---|---|---|---|---|---|
| 1 | 무수축물탈균열 | 0.1 | 0.2 | | 0.40 | m | 2 | |
| 3 | plate부식 | | | | 2.00 | EA | 2 | |
| 4 | 누수오염 | | 1.0 | 2.0 | 16.00 | m <sup>2</sup> | 8 | 신규 |
| 5 | 망상균열 | | 1.5 | 2.0 | 3.00 | m <sup>2</sup> | 1 | 신규 |
| 7 | 누수오염 | | 0.5 | 2.0 | 8.00 | m <sup>2</sup> | 8 | 신규 |

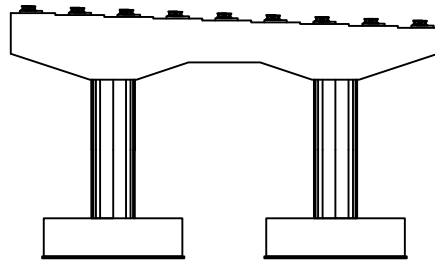
| 번호 | 손상내용 | 손상현황 | | | | | | 비 고 |
|---|---|---|---|---|---|---|---|---|
| 2 | plate부식 | | | | 1.00 | EA | 1 | |
| 3 | 무수축물탈균열 | 0.1 | 0.2 | | 0.60 | m | 3 | |
| 5 | 균열 | 0.2 | 1.0 | | 1.00 | m | 1 | |

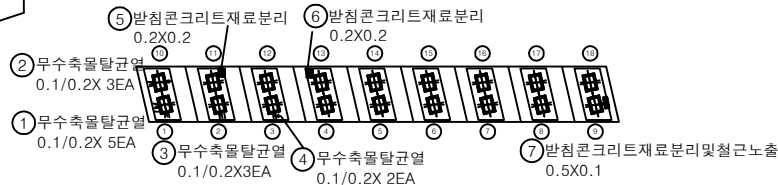
| 번호 | 손상내용 | 손상현황 | | | | | | 비 고 |
|---|---|---|---|---|---|---|---|---|
| 1 | 무수축물탈균열 | 0.1 | 0.2 | | 1.00 | m | 5 | |
| 2 | 무수축물탈균열 | 0.1 | 0.2 | | 0.60 | m | 3 | |
| 3 | 무수축물탈균열 | 0.1 | 0.2 | | 0.60 | m | 3 | |
| 4 | 무수축물탈균열 | 0.1 | 0.2 | | 0.40 | m | 2 | |

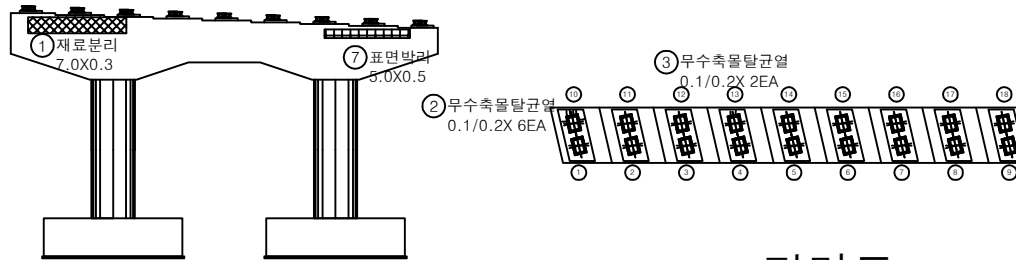
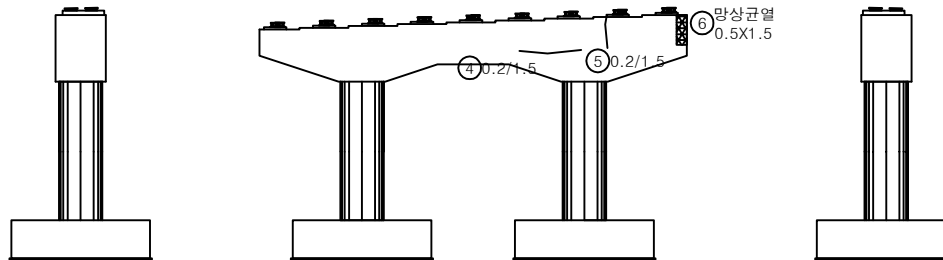
| 번호 | 손상내용 | 손상현황 | | | | | | 비 고 |
|---|---|---|---|---|---|---|---|---|
| 2 | 무수축물탈균열 | 0.1 | 0.2 | | 1.20 | m | 6 | |
| 3 | 무수축물탈균열 | 0.1 | 0.2 | | 0.40 | m | 2 | |
| 4 | 균열 | 0.2 | 1.5 | | 1.50 | m | 1 | |
| 5 | 균열 | 0.2 | 1.5 | | 1.50 | m | 1 | |
| 6 | 망상균열 | | 0.5 | 1.5 | 0.75 | m <sup>2</sup> | 1 | |
