상주영천고속도로 시설물 안전·하자점검 및 성능평가 용역  
(2021년 하반기 정밀안전점검)

# 외 관 조 사 망 도

신계교

2021.12

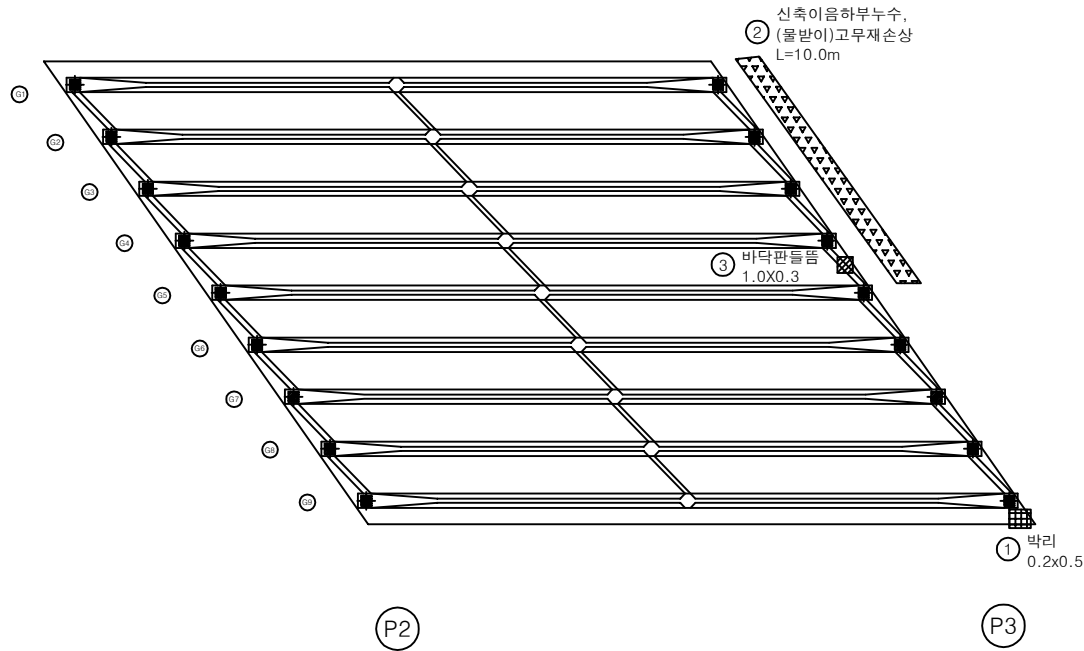
| 번호 | 손상내용 | 손상현황 | | | | | | 비고 |
|---|---|---|---|---|---|---|---|---|
| 1 | 박리 | | 0.2 | 0.5 | 1.00 | m <sup>2</sup> | 1 | |
| 2 | 신축이음하부누수, (물받이)고무재손상 | | 10.0 | | 10.00 | m | 1 | 신규 |
| 3 | 바닥판들뜸 | | 1.0 | 0.3 | 0.30 | m <sup>2</sup> | 1 | 신규 |

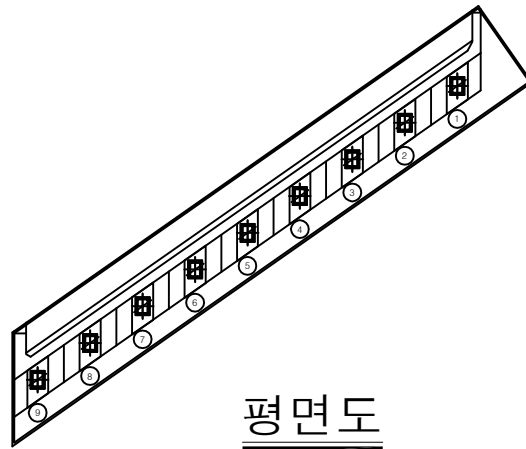
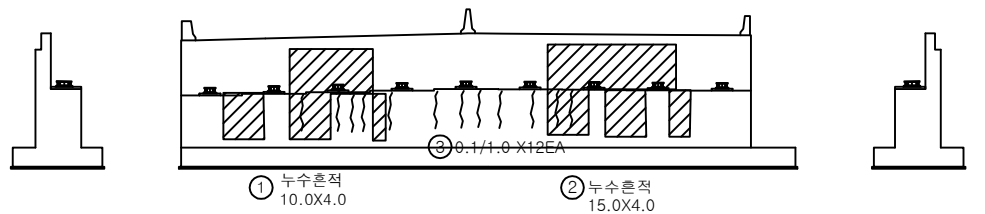
| 번호 | 손상내용 | 손상현황 | | | | | | 비고 |
|---|---|---|---|---|---|---|---|---|
| 1 | 누수흔적 | | 10.0 | 4.0 | 40.00 | m <sup>2</sup> | 1 | 손상감소 |
| 2 | 누수흔적 | | 15.0 | 4.0 | 60.00 | m <sup>2</sup> | 1 | 신규 |
| 3 | 균열 | 0.1 | 1.0 | | 12.00 | m | 12 | 신규 |

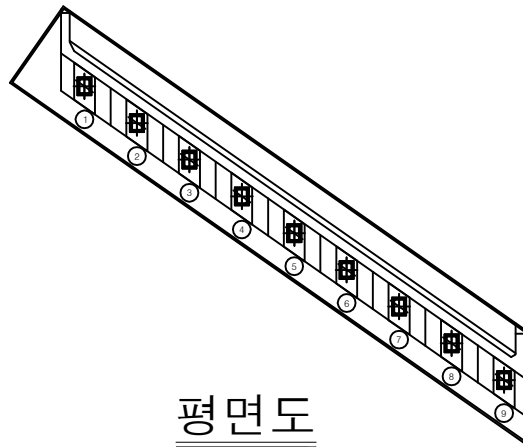
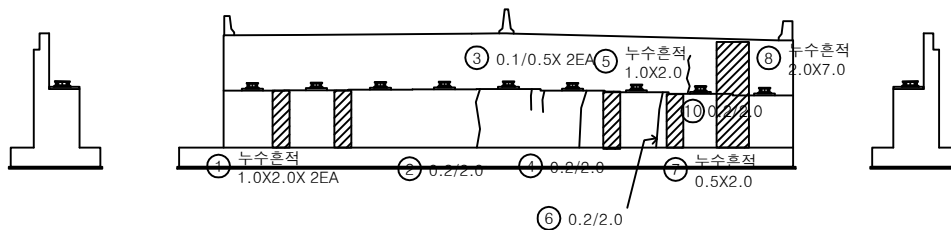
| 번호 | 손상내용 | 손상현황 | | | | | | 비고 |
|---|---|---|---|---|---|---|---|---|
| 1 | 누수흔적 | | 1.0 | 2.0 | 4.00 | m <sup>2</sup> | 2 | |
| 2 | 균열 | 0.2 | 2.0 | | 2.00 | m | 1 | 21'상 보수 |
| 3 | 균열 | 0.1 | 0.5 | | 1.00 | m | 2 | |
| 4 | 균열 | 0.2 | 2.0 | | 2.00 | m | 1 | |
| 5 | 누수흔적 | | 1.0 | 2.0 | 2.00 | m <sup>2</sup> | 1 | |
| 6 | 균열 | 0.2 | 2.0 | | 2.00 | m | 1 | |
| 7 | 누수흔적 | | 0.5 | 2.0 | 1.00 | m <sup>2</sup> | 1 | |
| 8 | 누수흔적 | | 2.0 | 7.0 | 14.00 | m <sup>2</sup> | 1 | |
| 9 | 균열 | 0.2 | 2.0 | | 2.00 | m | 1 | 신규 |

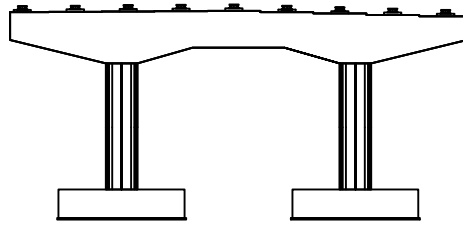
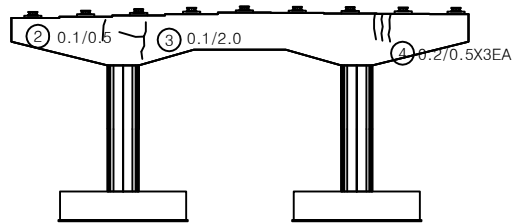
| 번호 | 손상내용 | 손상현황 | | | | | | 비고 |
|---|---|---|---|---|---|---|---|---|
| 1 | 보수재박리 | | 0.5 | 0.3 | 0.15 | m <sup>2</sup> | 1 | 손상명변경 |
| 2 | 균열 | 0.1 | 0.5 | | 0.50 | m | 1 | |
| 3 | 균열 | 0.1 | 2.0 | | 2.00 | m | 1 | |
| 4 | 균열 | 0.2 | 0.5 | | 1.50 | m | 3 | |

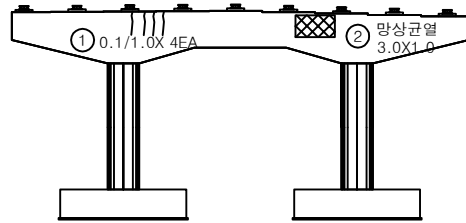
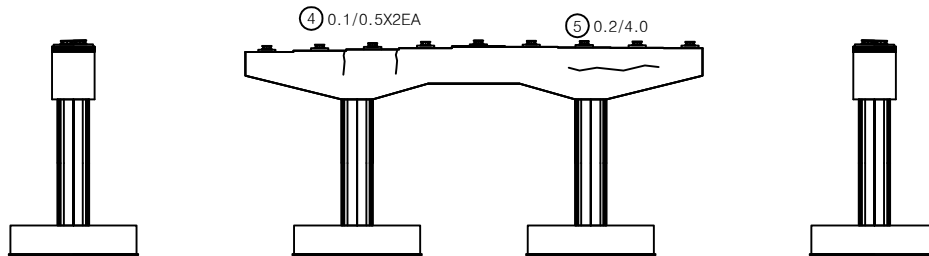
| 번호 | 손상내용 | 손상현황 | | | | | 비고 |
|---|---|---|---|---|---|---|---|
| 1 | 균열 | 0.1 | 1.0 | | 4.00 | m | 4 |
| 2 | 망상균열 | | 3.0 | 1.0 | 3.00 | m <sup>2</sup> | 1 21'상 보수 |
| 4 | 균열 | 0.1 | 0.5 | | 1.00 | m | 2 |
| 5 | 균열 | 0.2 | 4.0 | | 4.00 | m | 1 신규 |

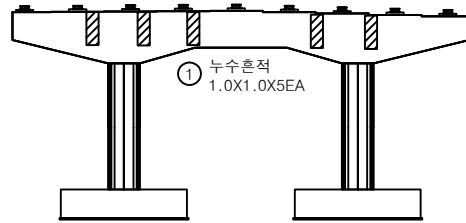
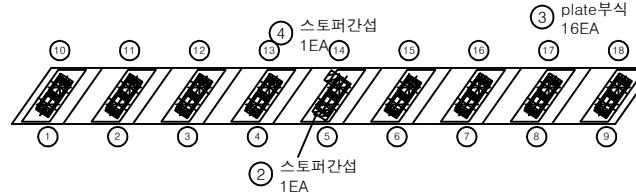
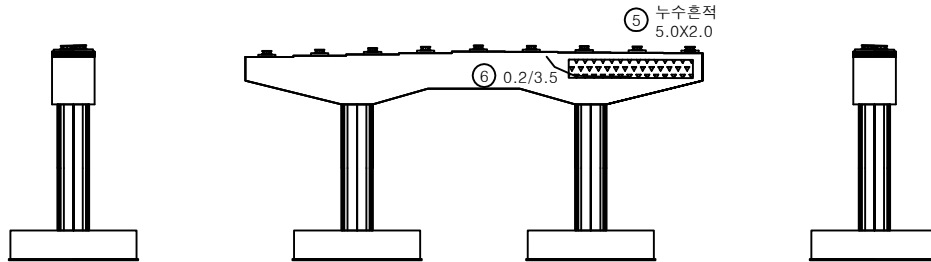
| 번호 | 손상내용 | 손상현황 | | | | | | 비고 |
|---|---|---|---|---|---|---|---|---|
| 1 | 누수흔적 | | 1.0 | 1.0 | 5.00 | m <sup>2</sup> | 5 | |
| 3 | plate부식 | | | | 16.0 | EA | 16 | |
| 5 | 누수흔적 | | 5.0 | 2.0 | 10.00 | m <sup>2</sup> | 1 | 신규 |
| 6 | 균열 | 0.2 | 3.5 | | 3.50 | m | 1 | 신규 |

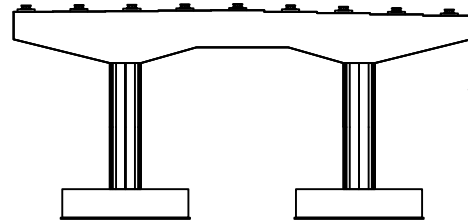
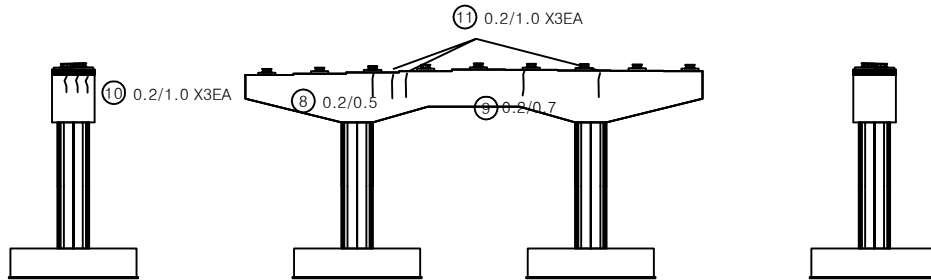
| 번호 | 손상내용 | 손상현황 | | | | | | 비고 |
|---|---|---|---|---|---|---|---|---|
| 4 | 무수축물탈균열 | 0.2 | 0.1 | | 0.10 | m | 1 | |
| 6 | 무수축물탈균열 | 0.2 | 0.2 | | 0.20 | m | 1 | |
| 8 | 균열 | 0.2 | 0.5 | | 0.50 | m | 1 | |
| 9 | 균열 | 0.2 | 0.7 | | 0.70 | m | 1 | 21'하 보수 |
| 10 | 균열 | 0.2 | 1.0 | | 3.00 | m | 3 | 신규 |
| 11 | 균열 | 0.2 | 1.0 | | 3.00 | m | 3 | 신규 |
