상주영천고속도로 시설물 안전·하자점검 및 성능평가 용역  
(2021년 하반기 정밀안전점검)

# 외 관 조 사 망 도

산호교

2021.12

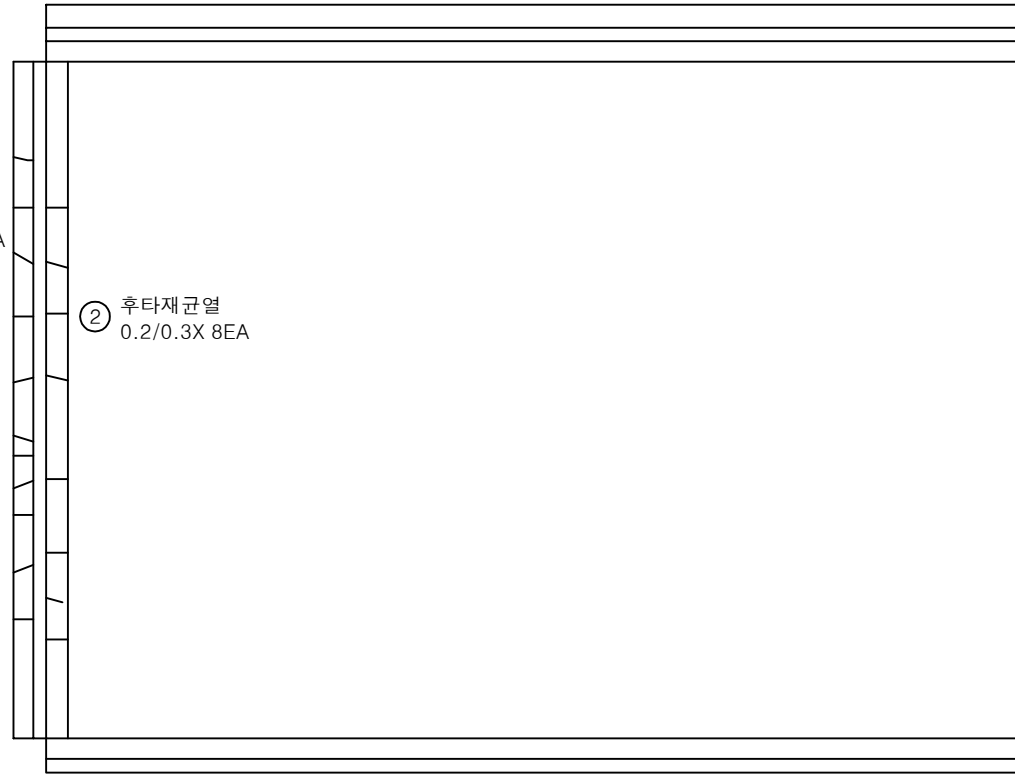
ID : 산호교(상주방향) 슬래브상면 S1

① 후타재균열  
0.2/0.5X11EA

② 후타재균열  
0.2/0.3X 8EA

| 번호 | 손상내용 | 손상현황 | | | | | | 비고 |
|---|---|---|---|---|---|---|---|---|
| 1 | 후타재균열 | 0.2 | 0.5 | | 5.50 | m | 11 | |
| 2 | 후타재균열 | 0.2 | 0.3 | | 2.40 | m | 8 | |

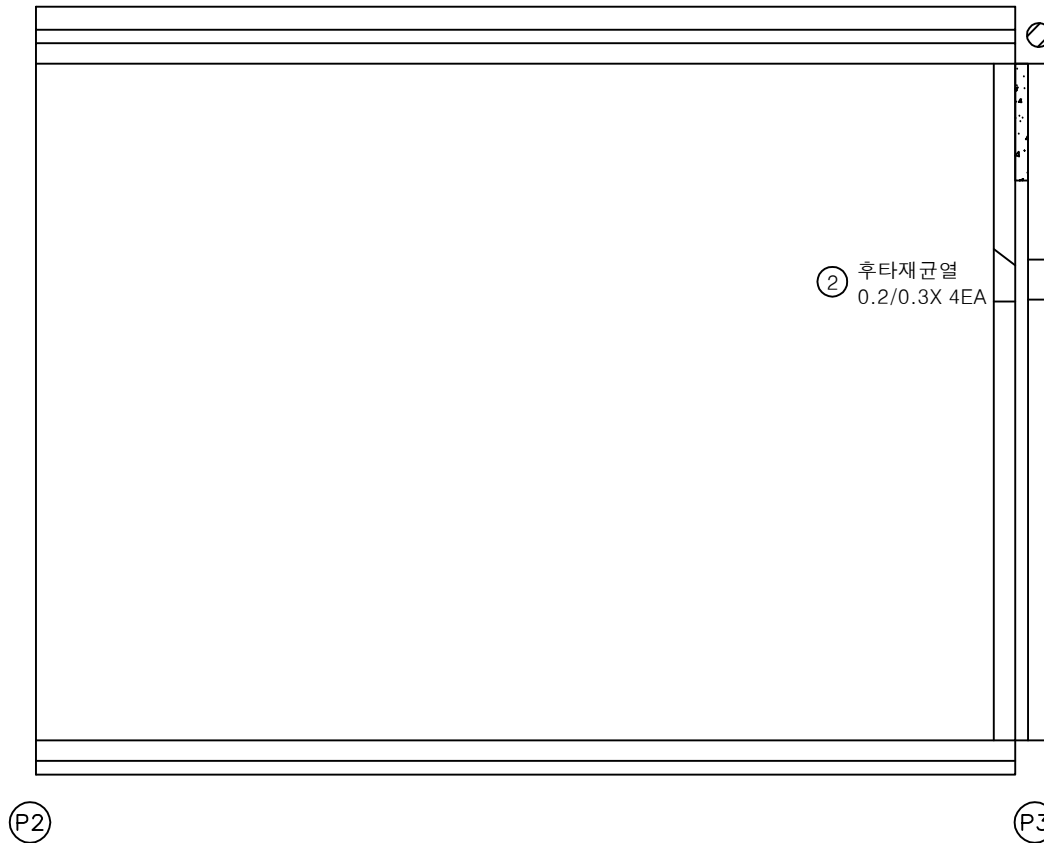
| 번호 | 손상내용 | 손상현황 | | | | | | 비고 |
|---|---|---|---|---|---|---|---|---|
| 2 | 후타재균열 | 0.2 | 0.3 | | 1.20 | m | 4 | |

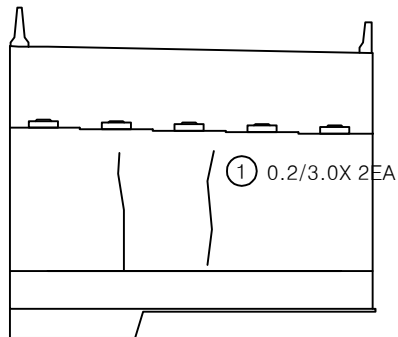
평면도

| 번호 | 손상내용 | 손상현황 | | | | | | 비고 |
|---|---|---|---|---|---|---|---|---|
| 1 | 균열 | 0.2 | 3.0 | | 6.00 | m | 2 | |

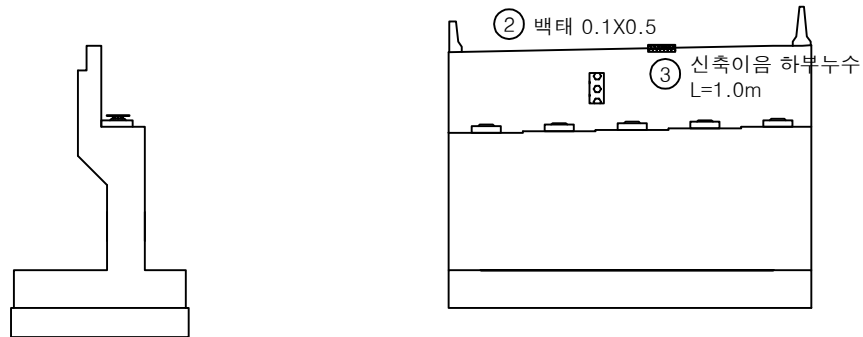
평면도

| 번호 | 손상내용 | 손상현황 | | | | | 비고 |
|---|---|---|---|---|---|---|---|
| 3 | 신축이음하부누수 | | 1.0 | | 1.00 | m | 1 |

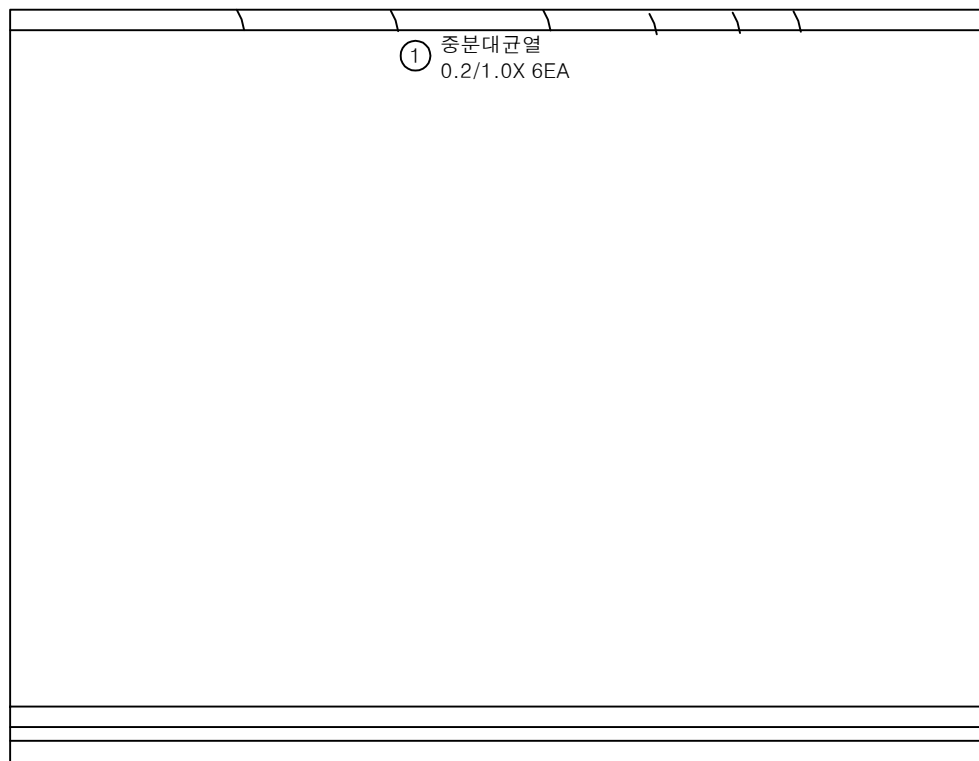
| 번호 | 손상내용 | 손상현황 | | | | | | 비고 |
|---|---|---|---|---|---|---|---|---|
| 1 | 중분대균열 | 0.2 | 1.0 | | 6.00 | m | 6 | |

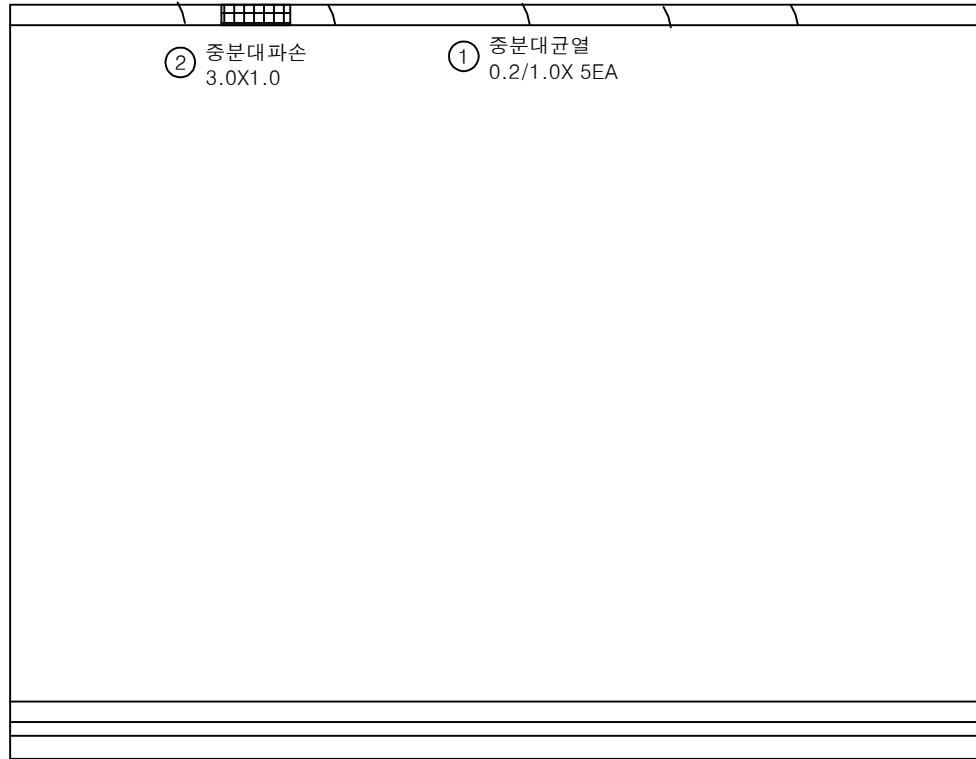
| 번호 | 손상내용 | 손상현황 | | | | | | 비고 |
|---|---|---|---|---|---|---|---|---|
| 1 | 중분대균열 | 0.2 | 1.0 | | 5.00 | m | 5 | |

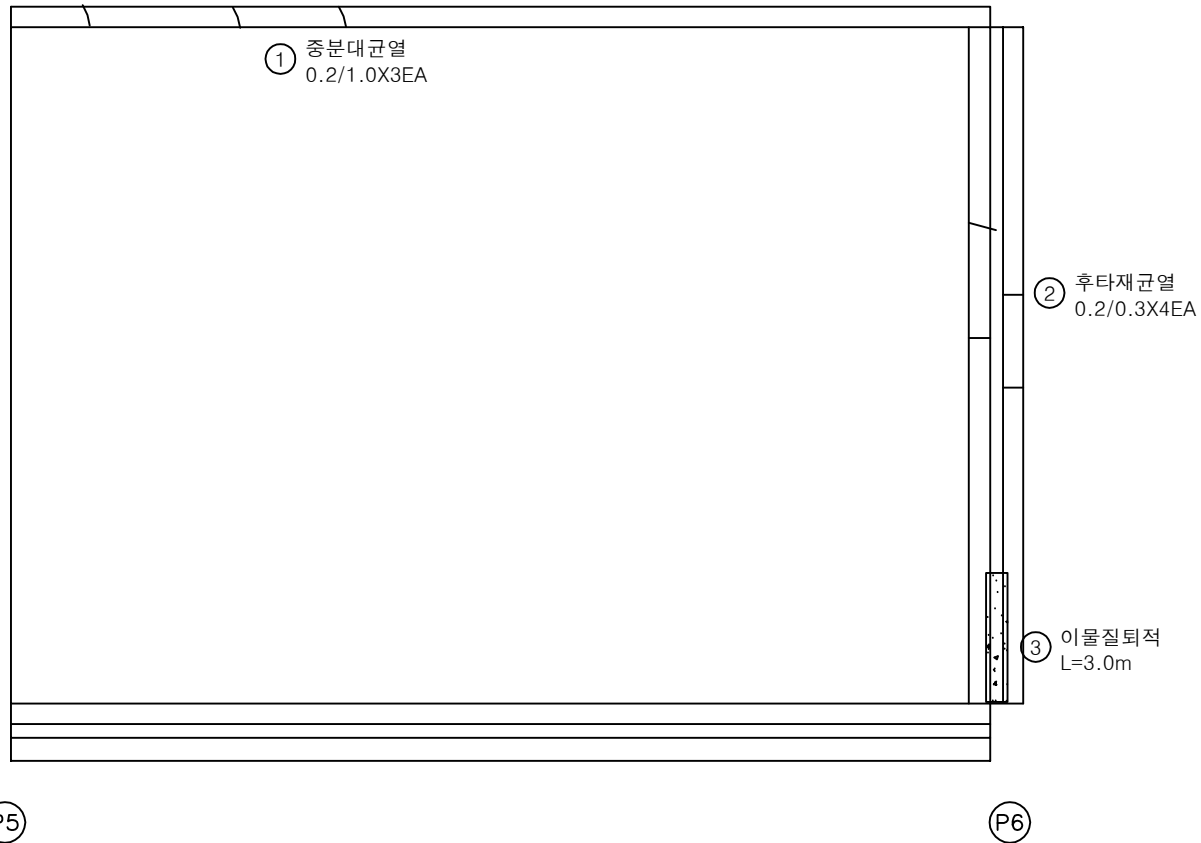
| 번호 | 손상내용 | 손상현황 | | | | | | 비고 |
|---|---|---|---|---|---|---|---|---|
| 1 | 중분대균열 | 0.2 | 1.0 | | 3.00 | m | 3 | |
| 2 | 후타재균열 | 0.2 | 0.3 | | 1.20 | m | 4 | |

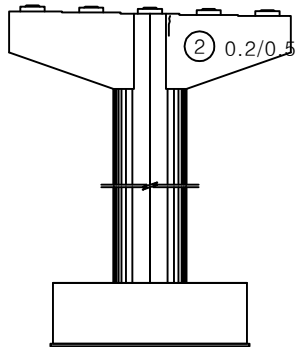
정면

① plate부식  
2EA

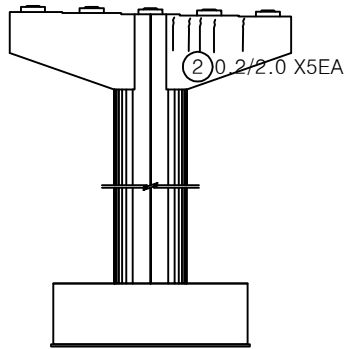
정면

① plate부식  
2EA

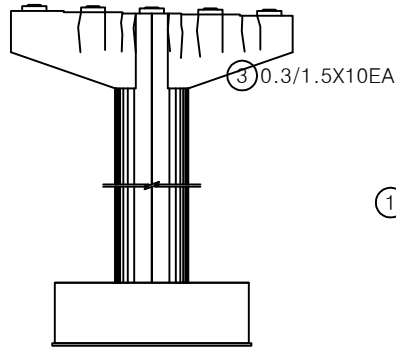
정면

① plate부식  
2EA
