상주영천고속도로 시설물 안전·하자점검 및 성능평가 용역  
(2021년 하반기 정밀안전점검)

# 외 관 조 사 망 도

오실교

2021.12

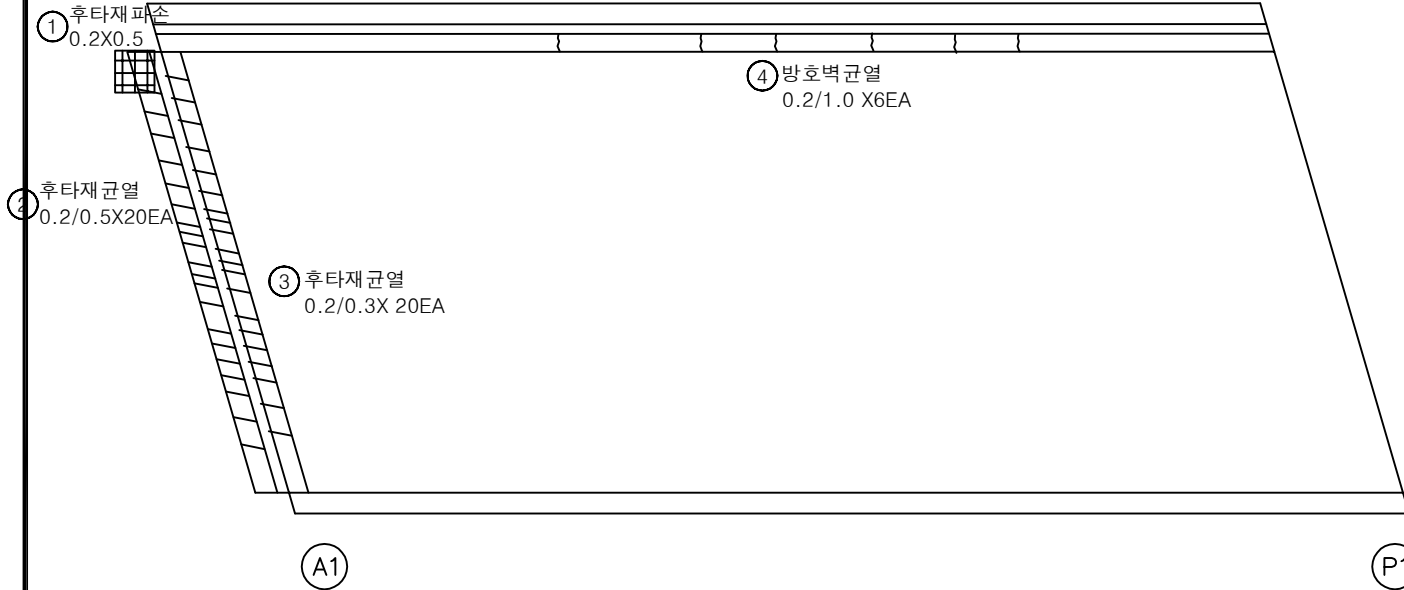
ID : 오실교 슬래브상면 S1 (상주방향)

| 번호 | 손상내용 | 손상현황 | | | | | | 비고 |
|---|---|---|---|---|---|---|---|---|
| 1 | 후타재 파손 | | 0.2 | 0.5 | 0.10 | m <sup>2</sup> | 1 | |
| 2 | 후타재 균열 | 0.2 | 0.5 | | 10.00 | m | 20 | |
| 3 | 후타재 균열 | 0.2 | 0.3 | | 6.00 | m | 20 | |
| 4 | 방호벽 균열 | 0.2 | 1.0 | | 6.00 | m | 6 | 신규 |

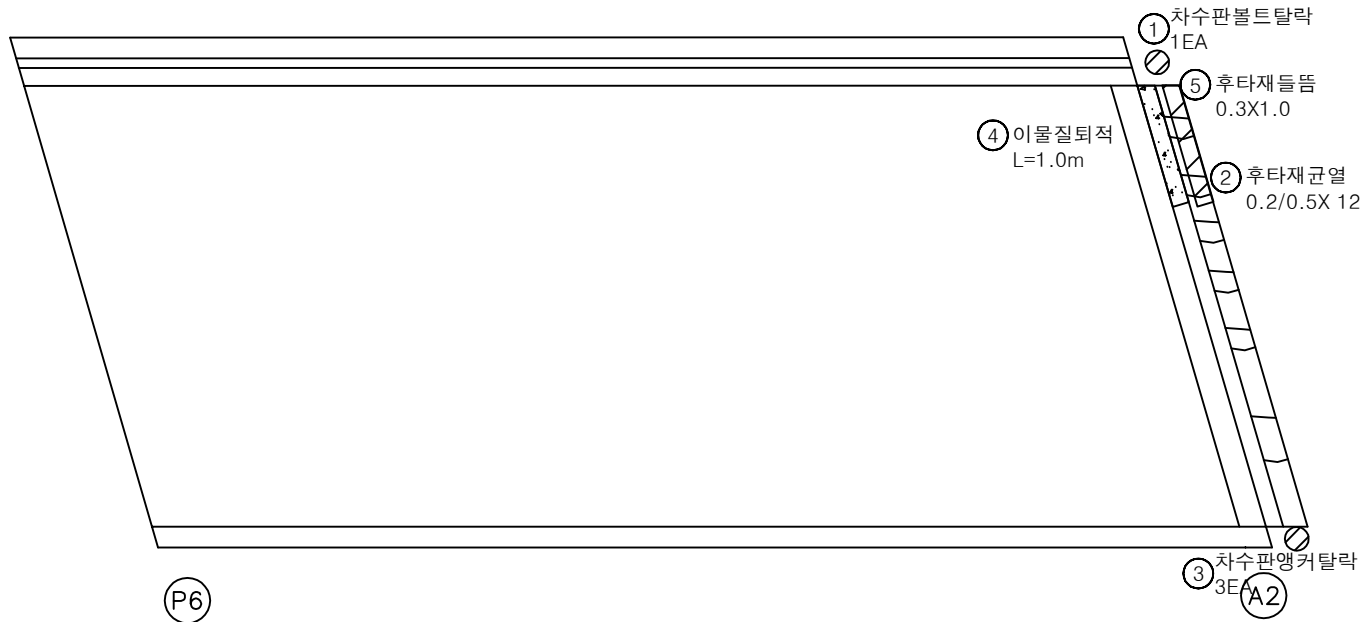
| 번호 | 손상내용 | 손상현황 | | | | | | 비고 |
|---|---|---|---|---|---|---|---|---|
| 2 | 후타재균열 | 0.2 | 0.5 | | 6.00 | m | 12 | |

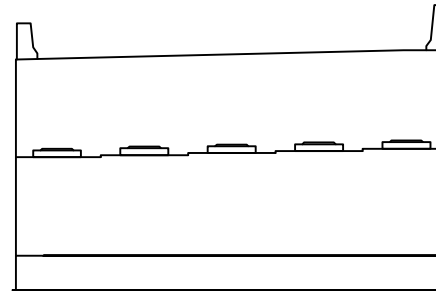
| 번호 | 손상내용 | 손상현황 | | | | | | 비고 |
|---|---|---|---|---|---|---|---|---|
| 1 | plate부식 | | | | 1.00 | EA | 1 | 신규 |

① plate부식  
1EA

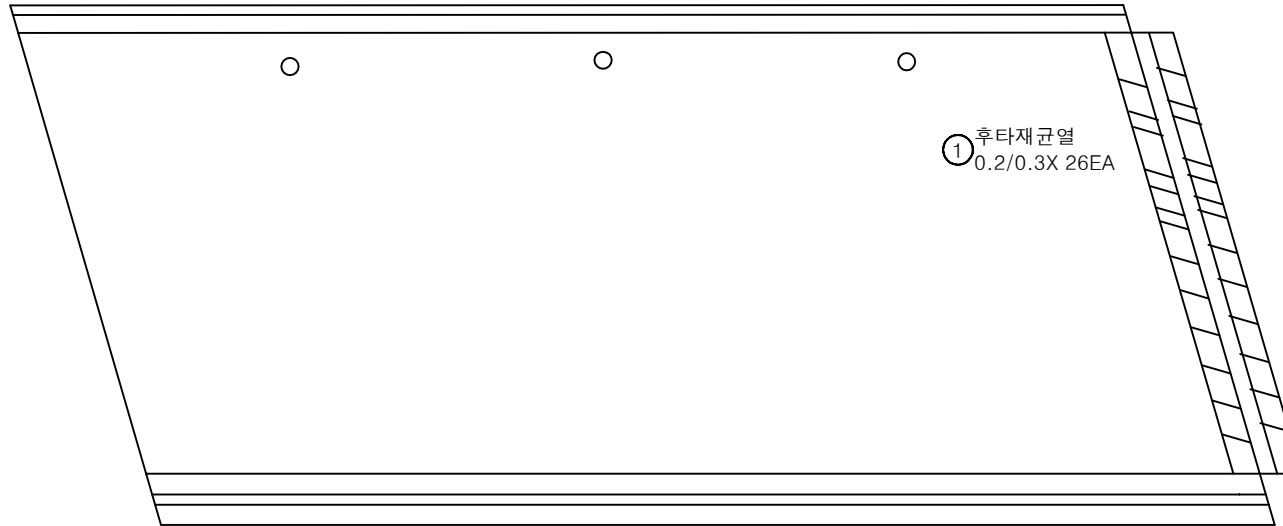
| 번호 | 손상내용 | 손상현황 | | | | | | 비고 |
|---|---|---|---|---|---|---|---|---|
| 1 | 후타재균열 | 0.2 | 0.3 | | 7.80 | m | 26 | |

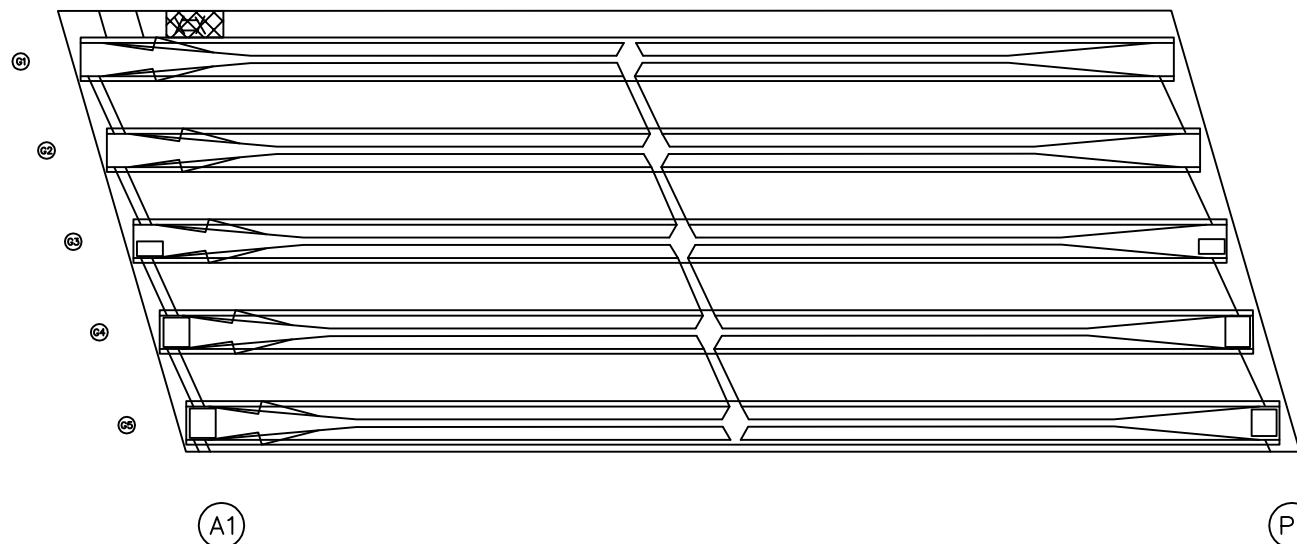
① 재료분리및철근노출  
1.0X0.5
