상주영천고속도로 시설물 안전·하자점검 및 성능평가 용역  
(2021년 하반기 정밀안전점검)

# 외 관 조 사 망 도

내리교

2021.12

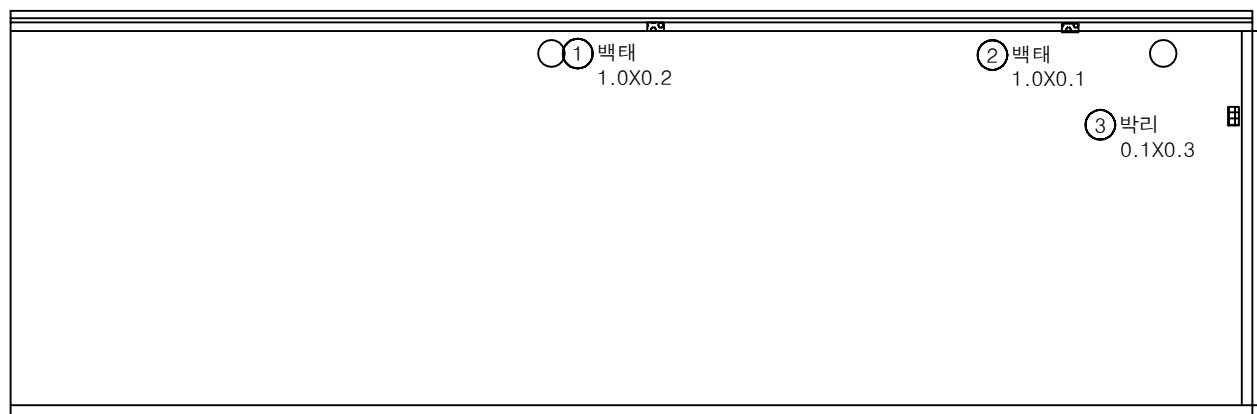
| 번호 | 손상내용 | 손상현황 | | | | | | 비고 |
|---|---|---|---|---|---|---|---|---|
| 1 | 백태 | | 1.0 | 0.2 | 0.20 | m <sup>2</sup> | 1 | |
| 2 | 백태 | | 1.0 | 0.1 | 0.10 | m <sup>2</sup> | 1 | |
| 3 | 박리 | | 0.1 | 0.3 | 0.03 | m <sup>2</sup> | 1 | |

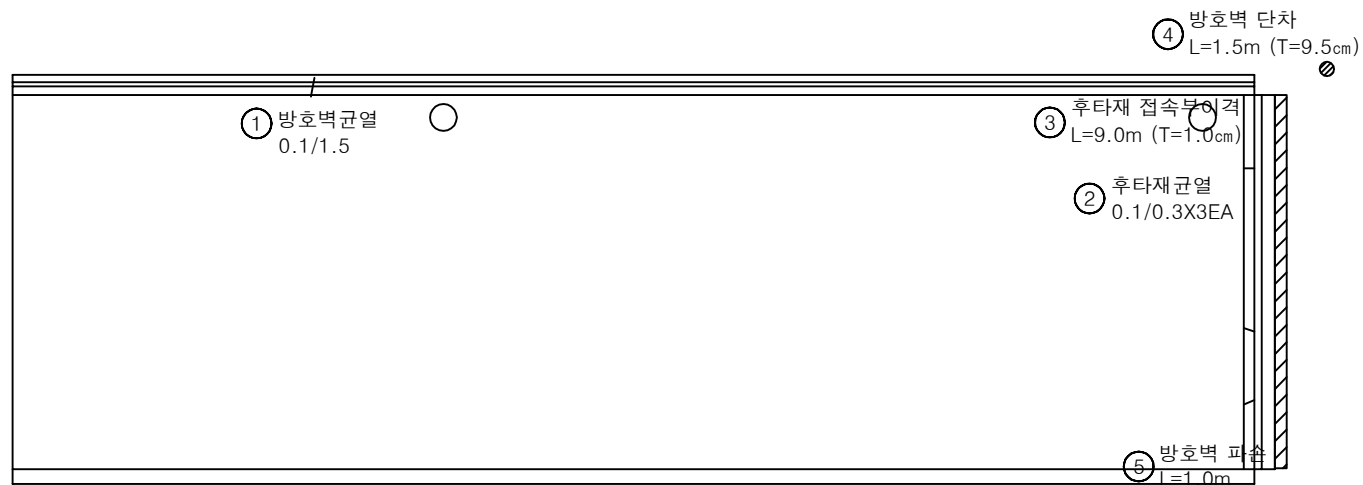
| 번호 | 손상내용 | 손상현황 | | | | | | 비고 |
|---|---|---|---|---|---|---|---|---|
| 1 | 방호벽균열 | 0.1 | 1.5 | | 1.50 | m | 1 | |
| 2 | 후타재균열 | 0.1 | 0.3 | | 0.90 | m | 3 | |
| 3 | 후타재 접속부 이격 | | 9.0 | | 9.00 | m | 1 | (T=1.0cm) |
| 4 | 방호벽 단차 | | 1.5 | | 1.50 | m | 1 | (T=8.8cm) |
| 5 | 방호벽 파손 | 0.1 | 1.0 | | 0.10 | m | 1 | |

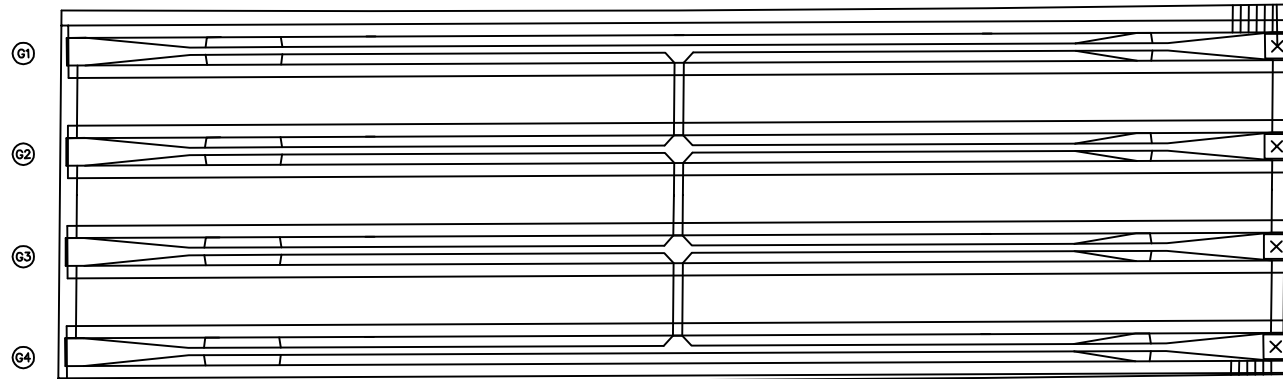
| 번호 | 손상내용 | 손상현황 | | | | | | 비고 |
|---|---|---|---|---|---|---|---|---|
| 1 | 거더 균열부백태 | | 0.1 | 1.5 | 2.40 | m <sup>2</sup> | 16 | 신규 |

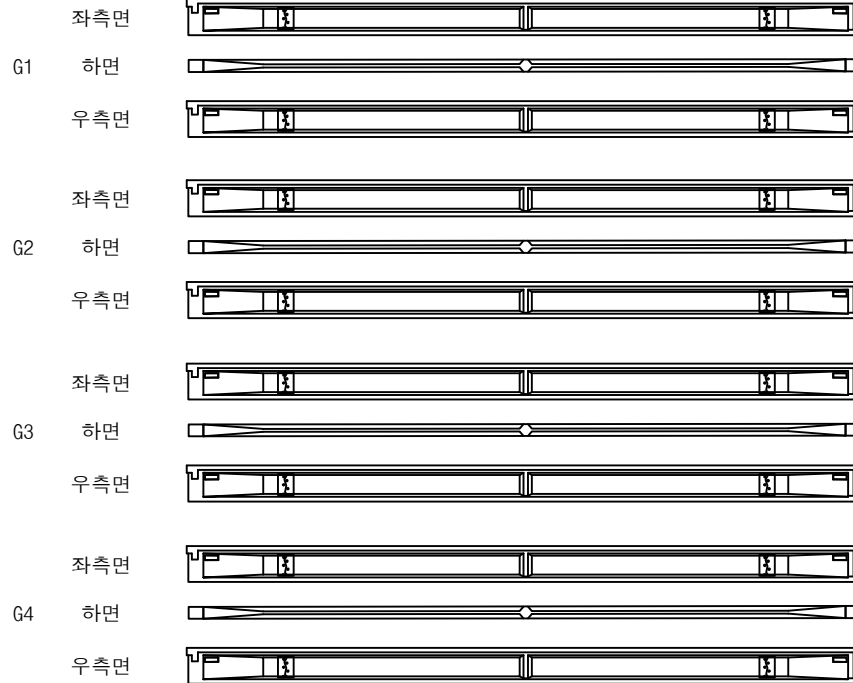
① 거더 균열부백태  
0.1X0.5 X16EA

| 번호 | 손상내용 | 손상현황 | | | | | | 비고 |
|---|---|---|---|---|---|---|---|---|
| 1 | 거더 균열부백태 | | 0.1 | 1.5 | 2.40 | m <sup>2</sup> | 16 | 신규 |

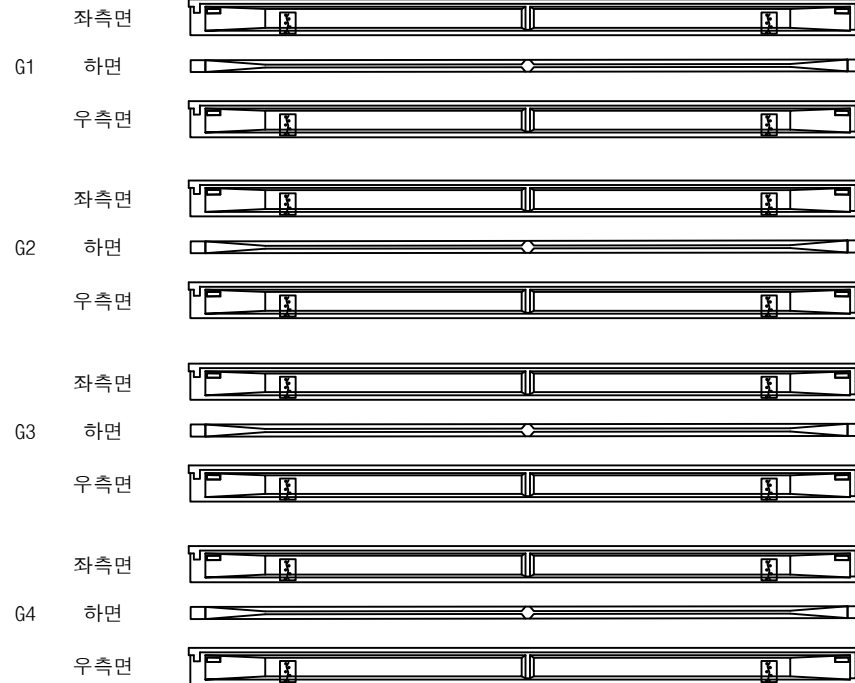
(P4)

| 번호 | 손상내용 | 손상현황 | | | | | | 비고 |
|---|---|---|---|---|---|---|---|---|
| 1 | 거더 균열부백태 | | 0.1 | 1.5 | 2.40 | m <sup>2</sup> | 16 | 신규 |

① 거더 균열부백태  
0.1X0.5 X16EA

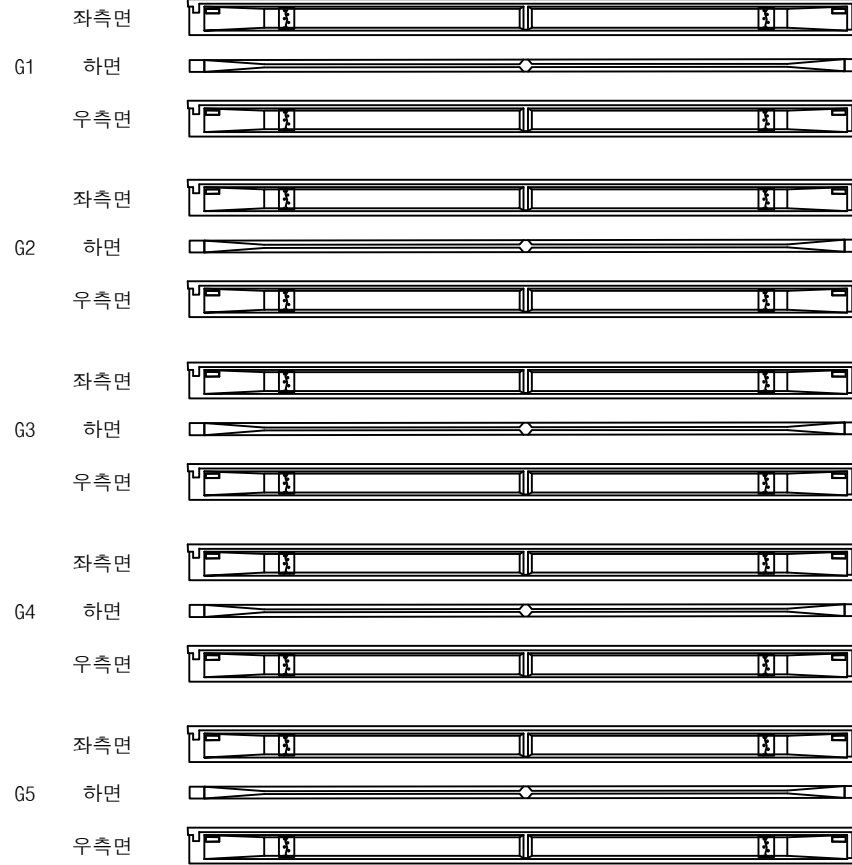
P4

① 거더 균열부백태  
0.1X1.5 X20EA ②A2

| 번호 | 손상내용 | 손상현황 | | | | | | 비고 |
|---|---|---|---|---|---|---|---|---|
| 1 | 거더 균열부백태 | 0.1 | 1.5 | 3.00 | m | 20 | 신규 | |
