상주영천고속도로 시설물 안전·하자점검 및 성능평가 용역  
(2021년 하반기 정밀안전점검)

# 외 관 조 사 망 도

군위 JCT R-A4교

2021.12

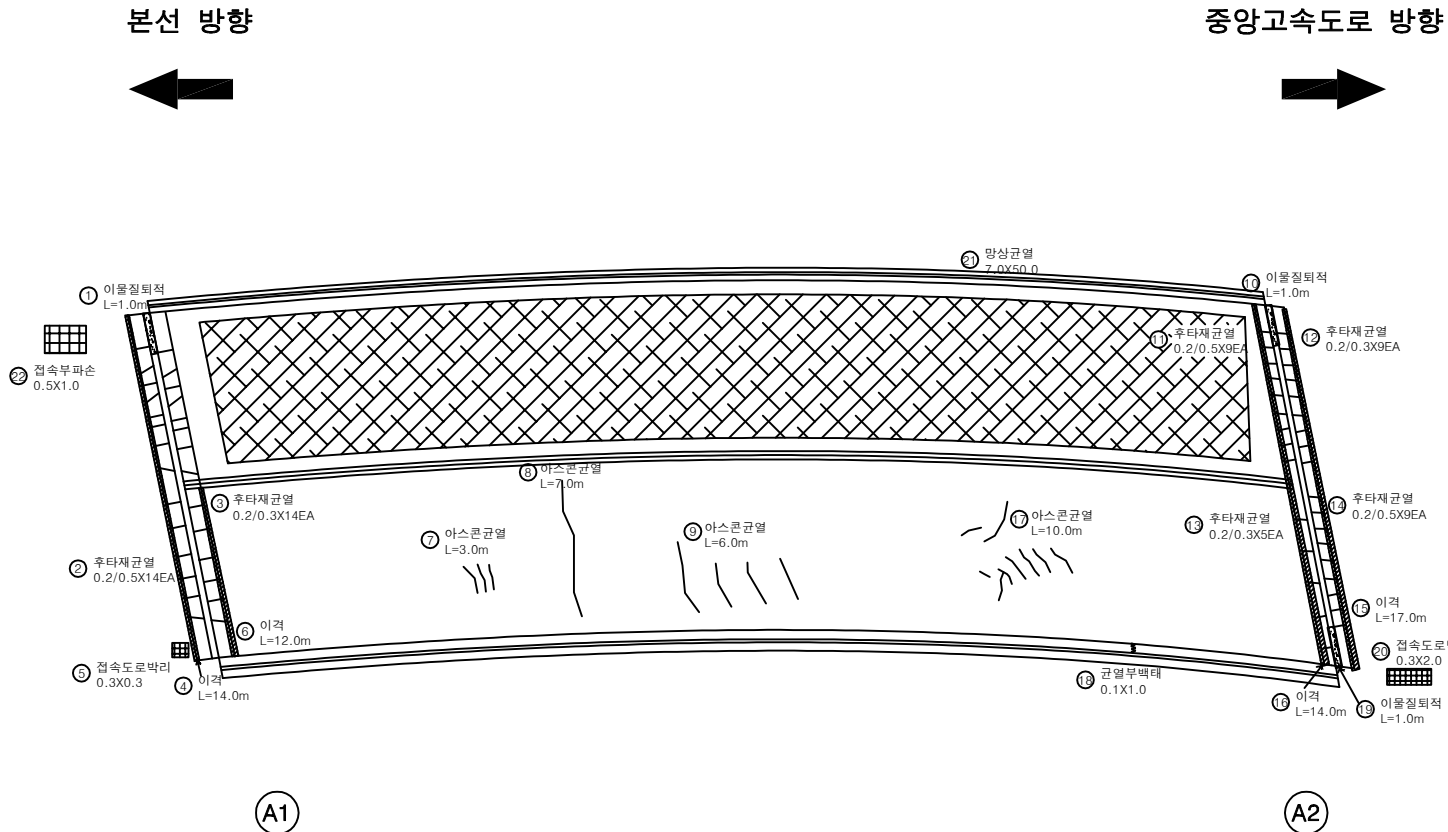
| 번호 | 손상내용 | 손상현황 | | | | | | 비 고 |
|---|---|---|---|---|---|---|---|---|
| 1 | 이물질퇴적 | | 1.0 | | 1.00 | m | 1 | |
| 2 | 후타재균열 | 0.2 | 0.5 | | 7.00 | m | 14 | |
| 3 | 후타재균열 | 0.2 | 0.3 | | 4.20 | m | 14 | |
| 4 | 이격 | | 14.0 | | 14.00 | m | 1 | |
| 5 | 점속도로박리 | | 0.3 | 0.3 | 0.09 | m <sup>2</sup> | 1 | |
| 6 | 이격 | | 12.0 | | 12.00 | m | 1 | |
| 7 | 아스콘균열 | | 3.0 | | 3.00 | m | 1 | |
| 8 | 아스콘균열 | | 7.0 | | 7.00 | m | 1 | |
| 9 | 아스콘균열 | | 6.0 | | 6.00 | m | 1 | |
| 10 | 이물질퇴적 | | 1.0 | | 1.00 | m | 1 | |
| 11 | 후타재균열 | 0.2 | 0.5 | | 4.50 | m | 9 | |
| 12 | 후타재균열 | 0.2 | 0.3 | | 2.70 | m | 9 | |
| 13 | 후타재균열 | 0.2 | 0.3 | | 1.50 | m | 5 | |
| 14 | 후타재균열 | 0.2 | 0.5 | | 4.50 | m | 9 | |
| 15 | 이격 | | 17.0 | | 17.00 | m | 1 | |
| 16 | 이격 | | 14.0 | | 14.00 | m | 1 | |
| 17 | 아스콘균열 | | 10.0 | | 10.00 | m | 1 | |
| 18 | 균열부백태 | | 0.1 | 1.0 | 0.10 | m <sup>2</sup> | 1 | |
| 19 | 이물질퇴적 | | 1.0 | | 1.00 | m | 1 | |
| 20 | 점속도로박리 | | 0.3 | 2.0 | 0.60 | m <sup>2</sup> | 1 | |
| 21 | 망상균열 | | 7.0 | 50.0 | 350.00 | m <sup>2</sup> | 1 | 신규 |
| 22 | 점속부파손 | | 0.5 | 1.0 | 0.50 | m <sup>2</sup> | 1 | 신규 |

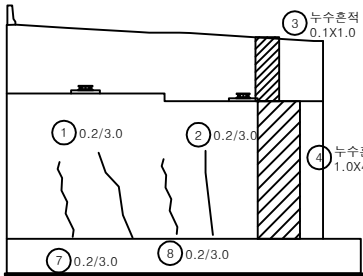
| 번호 | 손상내용 | 손상현황 | | | | | | 비고 |
|---|---|---|---|---|---|---|---|---|
| 1 | 균열 | 0.2 | 3.0 | | 3.00 | m | 1 | 길이증가 |
| 2 | 균열 | 0.2 | 3.0 | | 3.00 | m | 1 | 손상증가 |
| 3 | 누수흔적 | | 0.1 | 1.0 | 0.10 | m <sup>2</sup> | 1 | |
| 4 | 누수흔적 | | 1.0 | 4.0 | 4.00 | m <sup>2</sup> | 1 | |
| 5 | 블럭이격 | | 2.5 | | 2.50 | m | 1 | (T=2.5m) |
| 6 | 박락 | | 0.2 | 0.5 | 0.10 | m <sup>2</sup> | 1 | 신규 |
| 7 | 균열 | 0.2 | 3.0 | | 3.00 | m | 1 | 신규 |
| 8 | 균열 | 0.2 | 3.0 | | 3.00 | m | 1 | 신규 |
