상주영천고속도로 시설물 안전·하자점검 및 성능평가 용역  
(2021년 하반기 정밀안전점검)

# 외 관 조 사 망 도

군위 JCT R-C교

2021.12

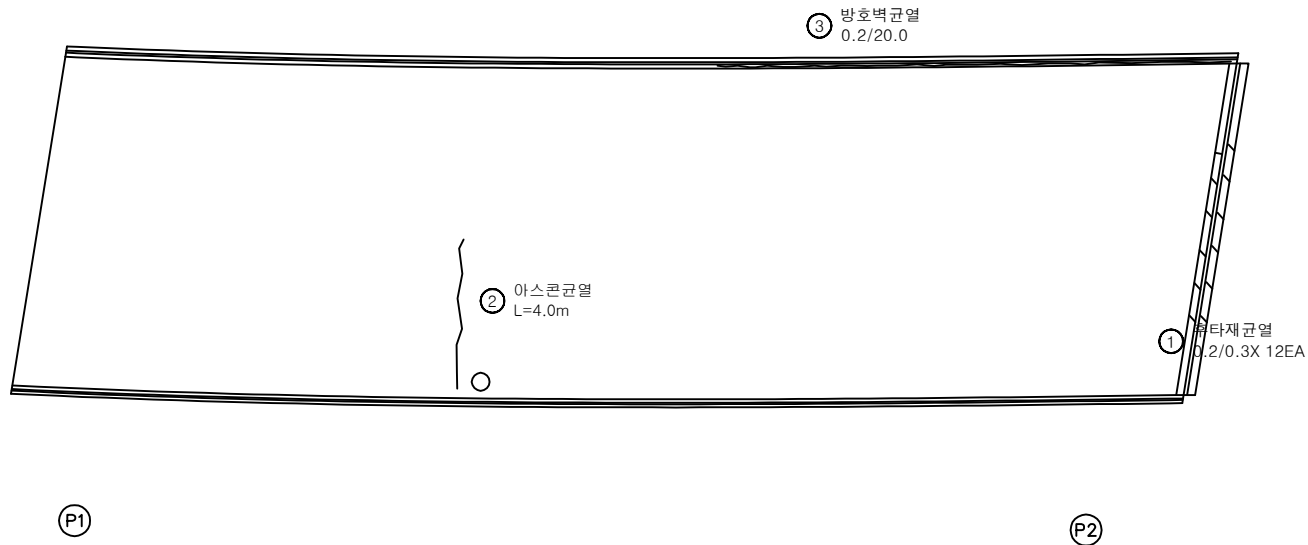
| 번호 | 손상내용 | 손상현황 | | | | | | 비고 |
|---|---|---|---|---|---|---|---|---|
| 1 | 후타재균열 | 0.2 | 0.3 | | 3.60 | m | 12 | |
| 2 | 아스콘균열 | | 4.0 | | 4.00 | m | 1 | 신규 |
| 3 | 방호벽균열 | 0.2 | 20.0 | | 20.00 | m | 1 | 신규 |

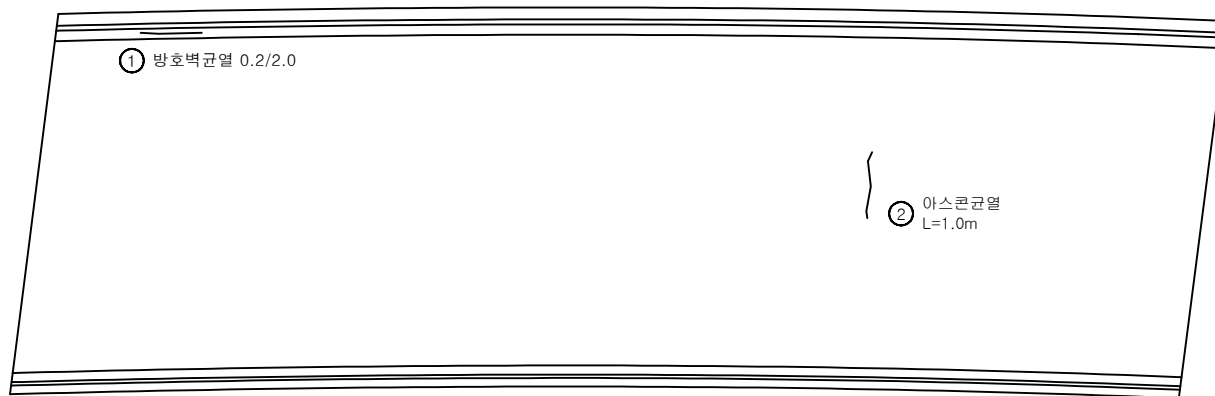
| 번호 | 손상내용 | 손상현황 | | | | | | 비고 |
|---|---|---|---|---|---|---|---|---|
| 1 | 방호벽균열 | 0.2 | 2.0 | | 2.00 | m | 1 | |
| 2 | 아스콘균열 | | 1.0 | | 1.00 | m | 1 | 신규 |

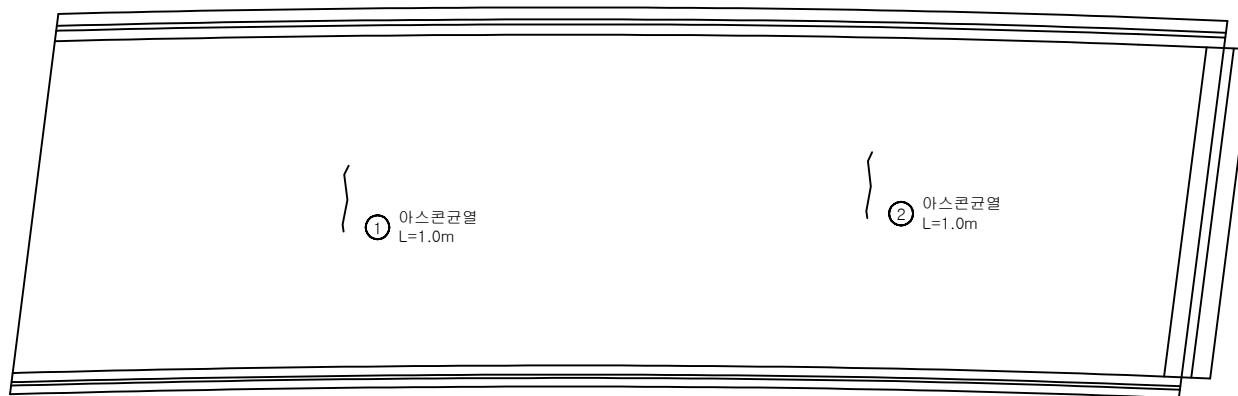
| 번호 | 손상내용 | 손상현황 | | | | | | 비고 |
|---|---|---|---|---|---|---|---|---|
| 1 | 아스콘균열 | | 1.0 | | 1.00 | m | 1 | 신규 |
| 2 | 아스콘균열 | | 1.0 | | 1.00 | m | 1 | 신규 |

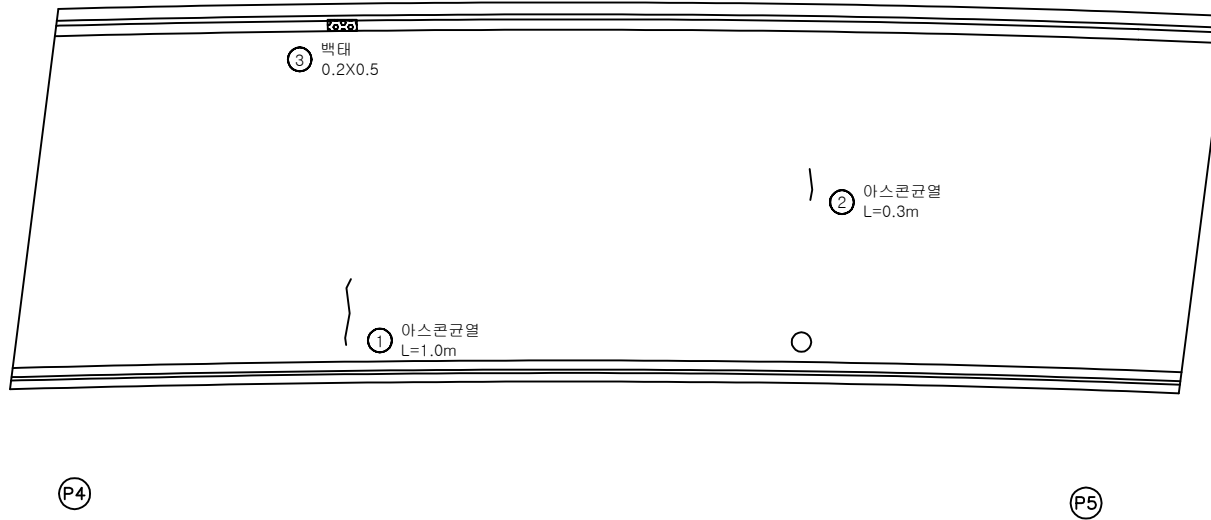
| 번호 | 손상내용 | 손상현황 | | | | | | 비고 |
|---|---|---|---|---|---|---|---|---|
| 1 | 아스콘균열 | | 1.0 | | 1.00 | m | 1 | 신규 |
| 2 | 아스콘균열 | | 0.3 | | 0.30 | m | 1 | 신규 |
| 3 | 백태 | | 0.2 | 0.5 | 0.10 | m <sup>2</sup> | 1 | 신규 |

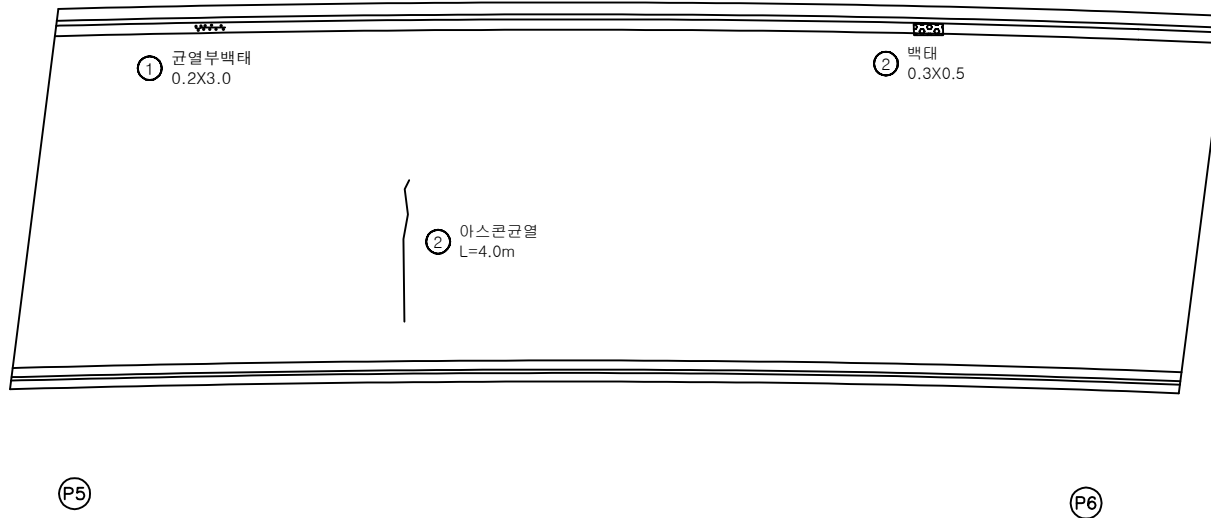
| 번호 | 손상내용 | 손상현황 | | | | | | 비고 |
|---|---|---|---|---|---|---|---|---|
| 1 | 균열부백태 | | 0.2 | 3.0 | 0.60 | m <sup>2</sup> | 1 | 신규 |
| 2 | 백태 | | 0.3 | 0.5 | 0.15 | m <sup>2</sup> | 1 | 신규 |
| 3 | 아스콘균열 | | 4.0 | | 4.00 | m | 1 | 신규 |

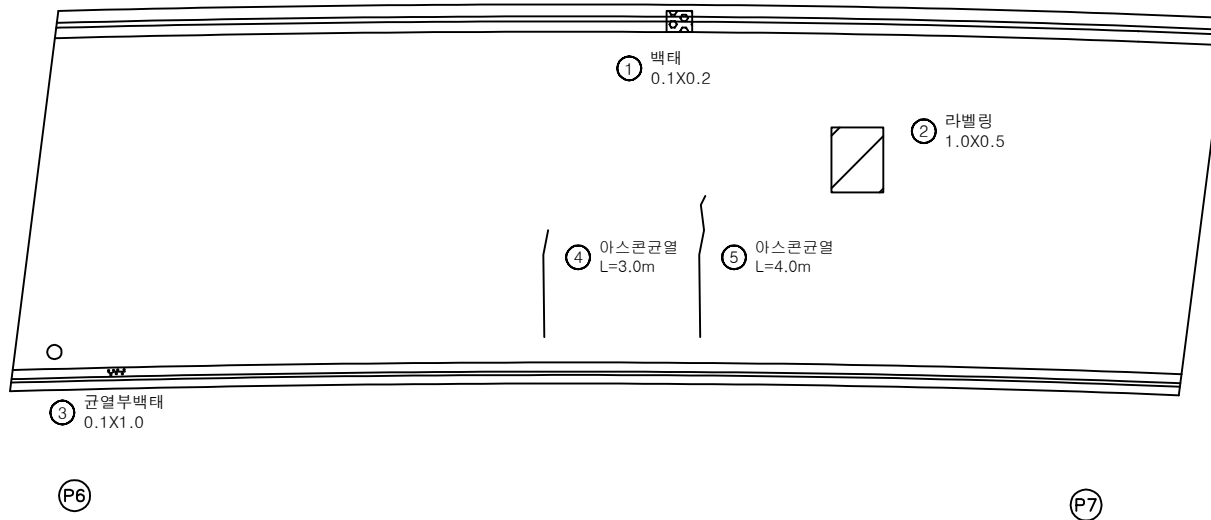
| 번호 | 손상내용 | 손상현황 | | | | | | 비고 |
|---|---|---|---|---|---|---|---|---|
| 1 | 백태 | | 0.1 | 0.2 | 0.02 | m <sup>2</sup> | 1 | |
| 2 | 라벨링 | | 1.0 | 0.5 | 0.50 | m <sup>2</sup> | 1 | |
| 3 | 균열부백태 | | 0.1 | 1.0 | 0.10 | m <sup>2</sup> | 1 | 신규 |
| 4 | 아스콘균열 | | 3.0 | | 3.00 | m | 1 | 신규 |
| 5 | 아스콘균열 | | 4.0 | | 4.00 | m | 1 | 신규 |

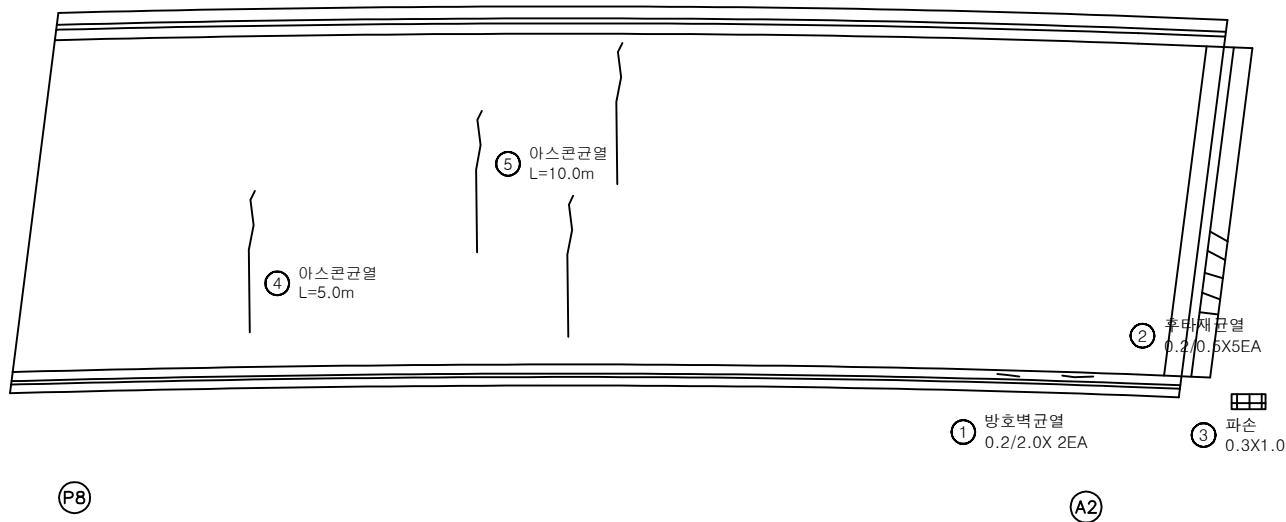
| 번호 | 손상내용 | 손상현황 | | | | | | 비고 |
|---|---|---|---|---|---|---|---|---|
| 1 | 방호벽균열 | 0.2 | 2.0 | | 4.00 | m | 2 | |
| 2 | 후타재균열 | 0.2 | 0.5 | | 2.50 | m | 5 | |
| 3 | 파손 | | 0.3 | 1.0 | 0.30 | m <sup>2</sup> | 1 | |
| 4 | 아스콘균열 | | 5.0 | | 5.00 | m | 1 | 신규 |
| 5 | 아스콘균열 | | 10.0 | | 10.00 | m | 1 | 신규 |

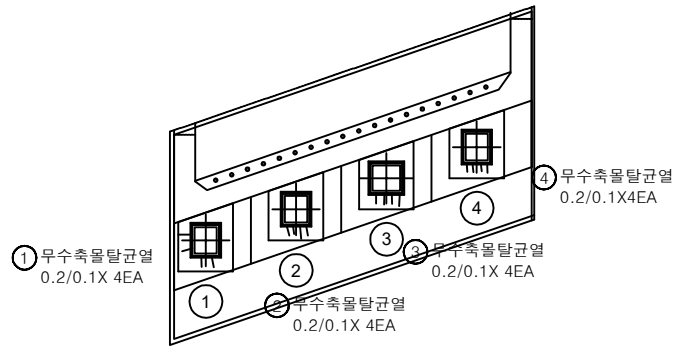
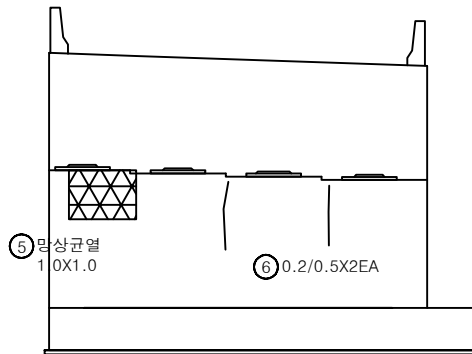
| 번호 | 손상내용 | 손상현황 | | | | | | 비고 |
|---|---|---|---|---|---|---|---|---|
| 1 | 무수축물탈균열 | 0.2 | 0.1 | | 0.40 | m | 4 | |
| 2 | 무수축물탈균열 | 0.2 | 0.1 | | 0.40 | m | 4 | |
| 3 | 무수축물탈균열 | 0.2 | 0.1 | | 0.40 | m | 4 | |
| 4 | 무수축물탈균열 | 0.2 | 0.1 | | 0.40 | m | 4 | |
| 5 | 망상균열 | | 1.0 | 1.0 | 1.00 | m² | 1 | |
| 6 | 균열 | 0.2 | 0.5 | | 1.00 | m | 2 | |
