상주영천고속도로 시설물 안전·하자점검 및 성능평가 용역  
(2021년 하반기 정밀안전점검)

# 외 관 조 사 망 도

배골교

2021.12

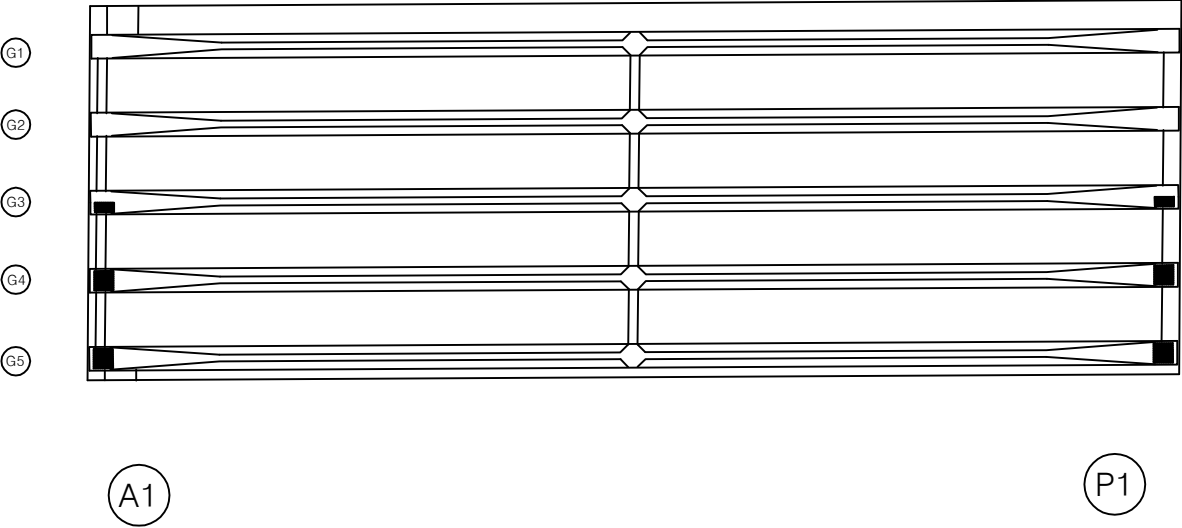
| 도면번호 | 03 |

| 번호 | 손상내용 | 손상현황 | | | | | | 비고 |
|---|---|---|---|---|---|---|---|---|
| 1 | 후타재망상균열 | | 0.5 | 0.5 | 0.25 | m <sup>2</sup> | 1 | |
| 2 | 후타재파손 | | 0.1 | 0.2 | 0.02 | m <sup>2</sup> | 1 | 신규 |

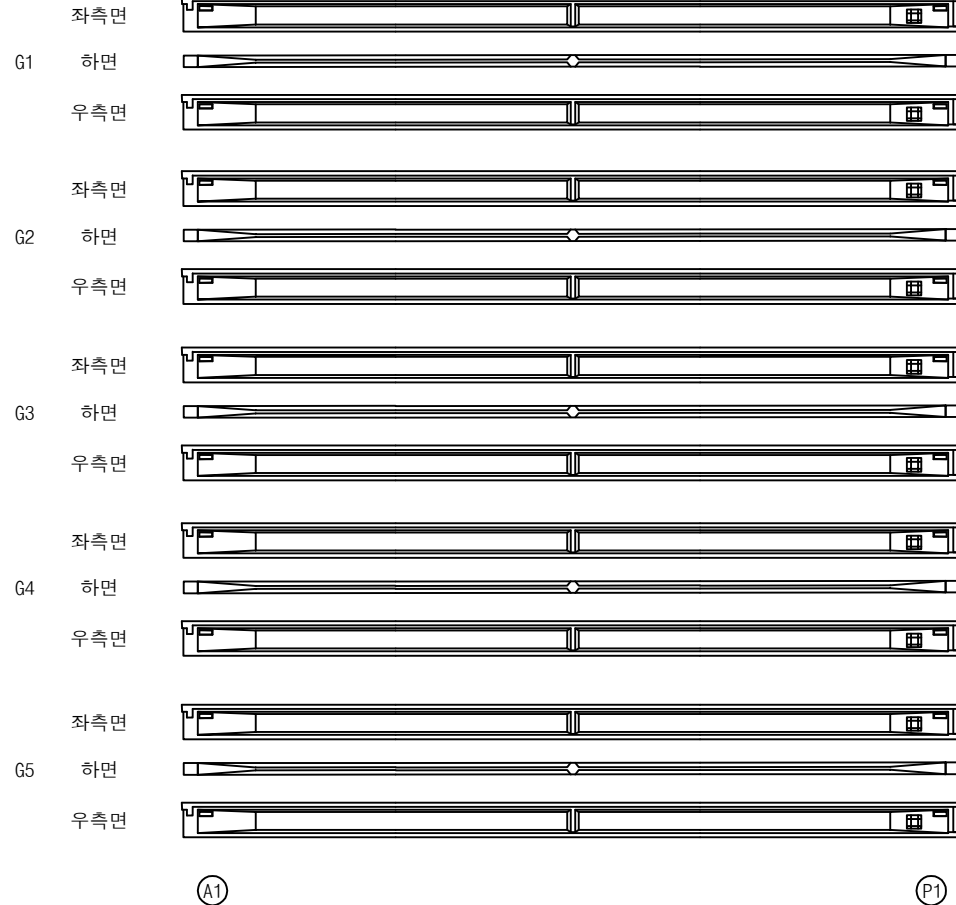
① 거더 인양홀주위박리  
0.1X0.1X 10EA

| 번호 | 손상내용 | 손상현황 | | | | | | 비고 |
|---|---|---|---|---|---|---|---|---|
| 1 | 인양홀주위박리 | | 0.1 | 0.1 | 0.10 | m <sup>2</sup> | 10 | 21'상 보수 |

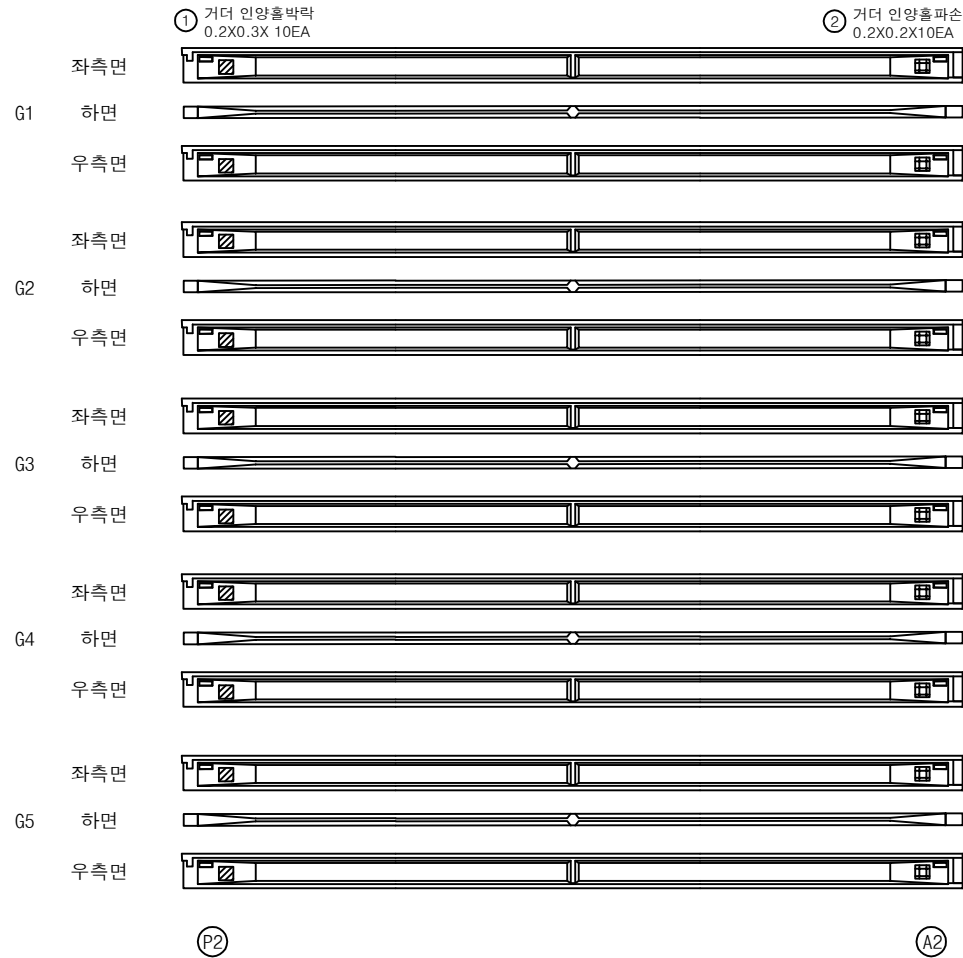
| 번호 | 손상내용 | 손상현황 | | | | | | 비고 |
|---|---|---|---|---|---|---|---|---|
| 1 | 거더 인양홀박락 | | 0.2 | 0.3 | 0.60 | m <sup>2</sup> | 10 | 21'하 보수 |
| 2 | 거더 인양홀파손 | | 0.2 | 0.2 | 0.60 | m <sup>2</sup> | 10 | 20'하 보수 |

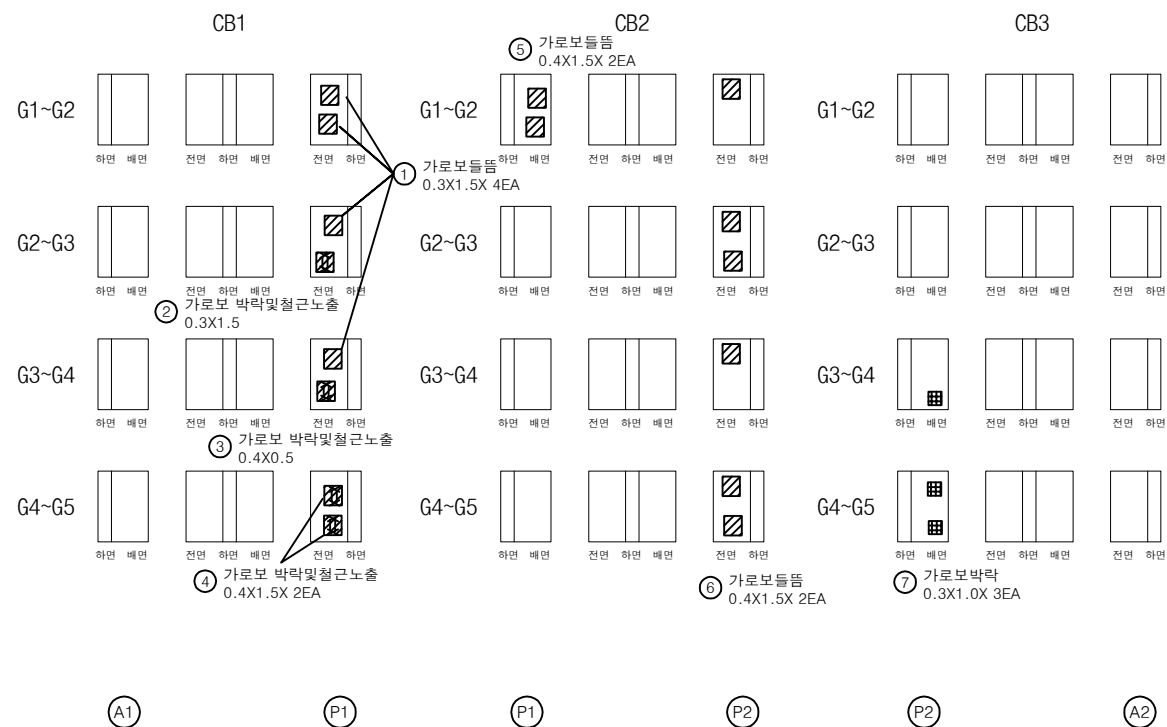
| 번호 | 손상내용 | 손상현황 | | | | | | 비 고 |
|---|---|---|---|---|---|---|---|---|
| 1 | 가로보 들뜸 | | 0.3 | 1.5 | 1.80 | m <sup>2</sup> | 4 | |
| 2 | 가로보 박락및철근노출 | | 0.3 | 1.5 | 0.45 | m <sup>2</sup> | 1 | |
| 3 | 가로보 박락및철근노출 | | 0.4 | 0.5 | 0.20 | m <sup>2</sup> | 1 | |
| 4 | 가로보 박락및철근노출 | | 0.4 | 1.5 | 1.20 | m <sup>2</sup> | 2 | |
| 5 | 가로보들뜸 | | 0.4 | 1.5 | 1.20 | m <sup>2</sup> | 2 | |
| 6 | 가로보들뜸 | | 0.4 | 1.5 | 3.60 | m <sup>2</sup> | 6 | 신규 |
| 7 | 가로보박락 | | 0.3 | 1.0 | 0.90 | m <sup>2</sup> | 3 | |

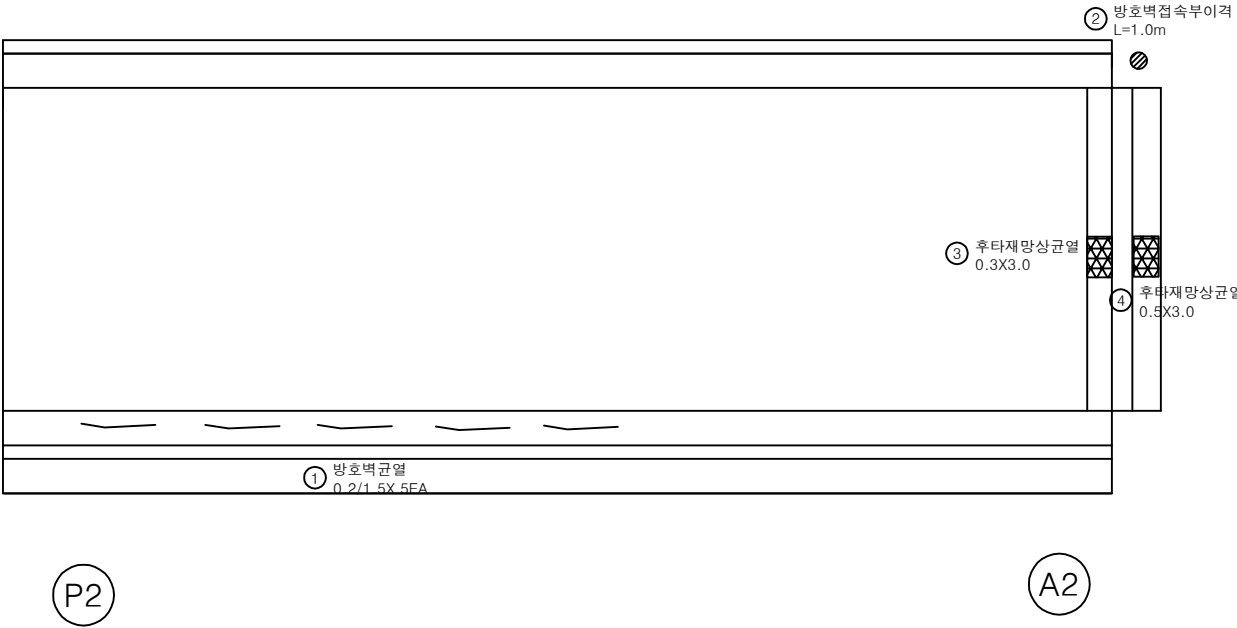
| 번호 | 손상내용 | 손상현황 | | | | | | 비고 |
|---|---|---|---|---|---|---|---|---|
| 1 | 방호벽 균열 | 0.2 | 1.5 | | 7.50 | m | 5 | |
| 3 | 후타재망상균열 | | 0.3 | 3.0 | 0.90 | m <sup>2</sup> | 1 | |
| 4 | 후타재망상균열 | | 0.5 | 3.0 | 1.50 | m <sup>2</sup> | 1 | |
