상주영천고속도로 시설물 안전·하자점검 및 성능평가 용역  
(2021년 하반기 정밀안전점검)

# 외 관 조 사 망 도

화남1교

2021.12

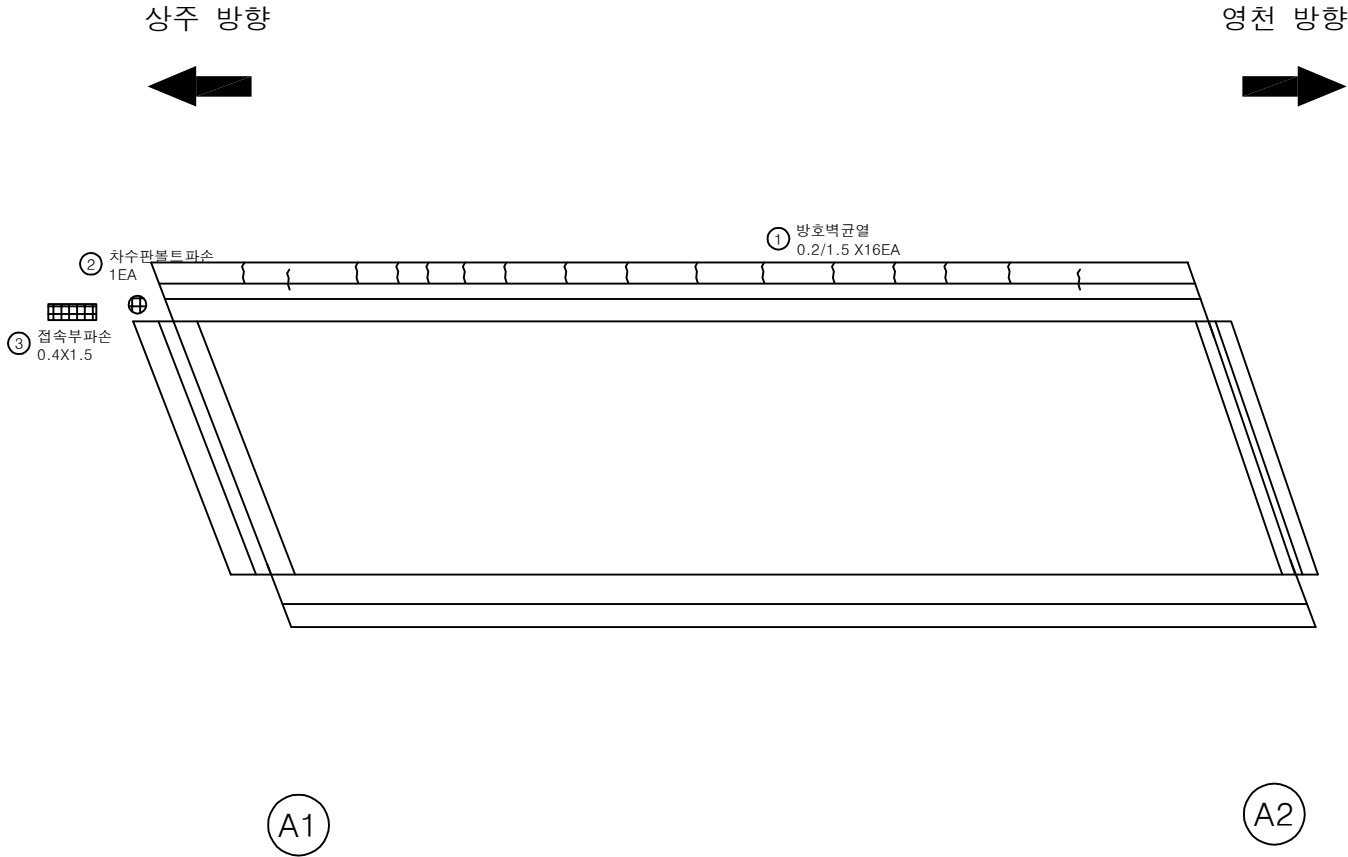
| 도면번호 | 01 |

| 번호 | 손상내용 | 손상현황 | | | | | | 비고 |
|---|---|---|---|---|---|---|---|---|
| 1 | 방호벽균열 | 0.2 | 1.5 | | 24.00 | m | 16 | 신규 |
| 2 | 차수판볼트파손 | | | | 1.00 | EA | 1 | 신규 |
| 3 | 접속부파손 | | 0.4 | 1.5 | 0.60 | m <sup>2</sup> | 1 | 신규 |
