상주영천고속도로 시설물 안전·하자점검 및 성능평가 용역  
(2021년 하반기 정밀안전점검)

# 외 관 조 사 망 도

화남교

2021.12

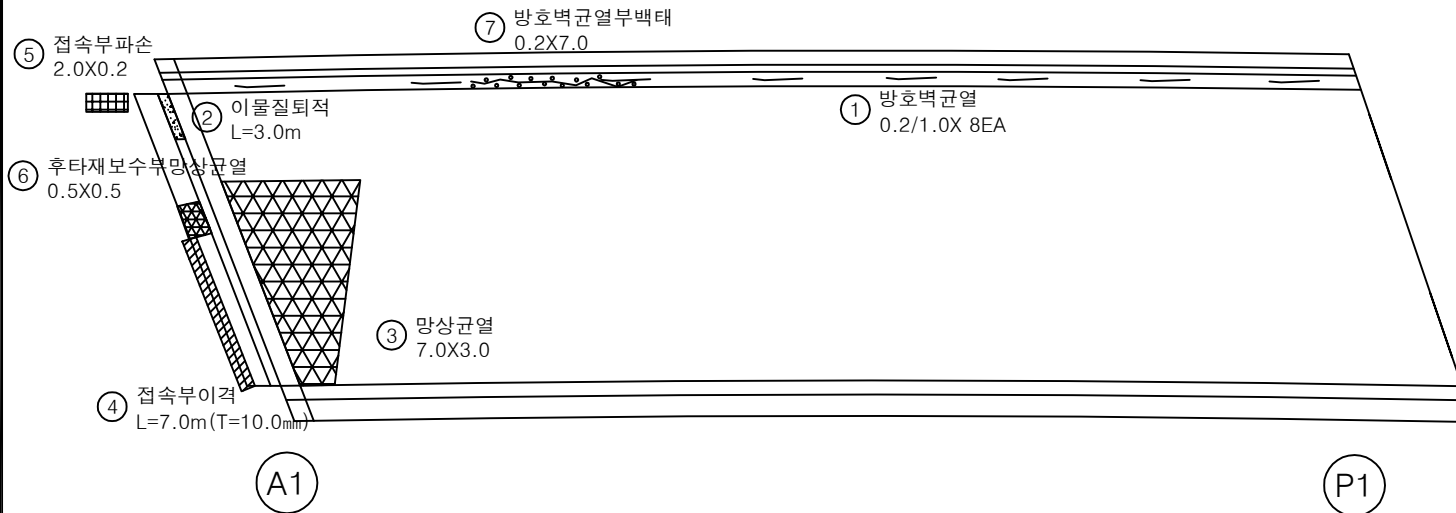
| 번호 | 손상내용 | 손상현황 | | | | | | 비고 |
|---|---|---|---|---|---|---|---|---|
| 1 | 방호벽균열 | 0.2 | 1.0 | | 8.00 | m | 8 | |
| 2 | 이물질퇴적 | | 3.0 | | 3.00 | m | 1 | |
| 3 | 망상균열 | | 7.0 | 3.0 | 21.00 | m <sup>2</sup> | 1 | |
| 4 | 접속부이격 | | 7.0 | | 7.00 | m | 1 | (T=10.0mm) |
| 5 | 접속부파손 | | 2.0 | 0.2 | 0.40 | m <sup>2</sup> | 1 | 신규 |
| 6 | 후타재보수부망상균열 | | 0.5 | 0.5 | 0.25 | m <sup>2</sup> | 1 | 신규 |
| 7 | 방호벽균열부백태 | | 0.2 | 7.0 | 1.40 | m <sup>2</sup> | 1 | 신규 |

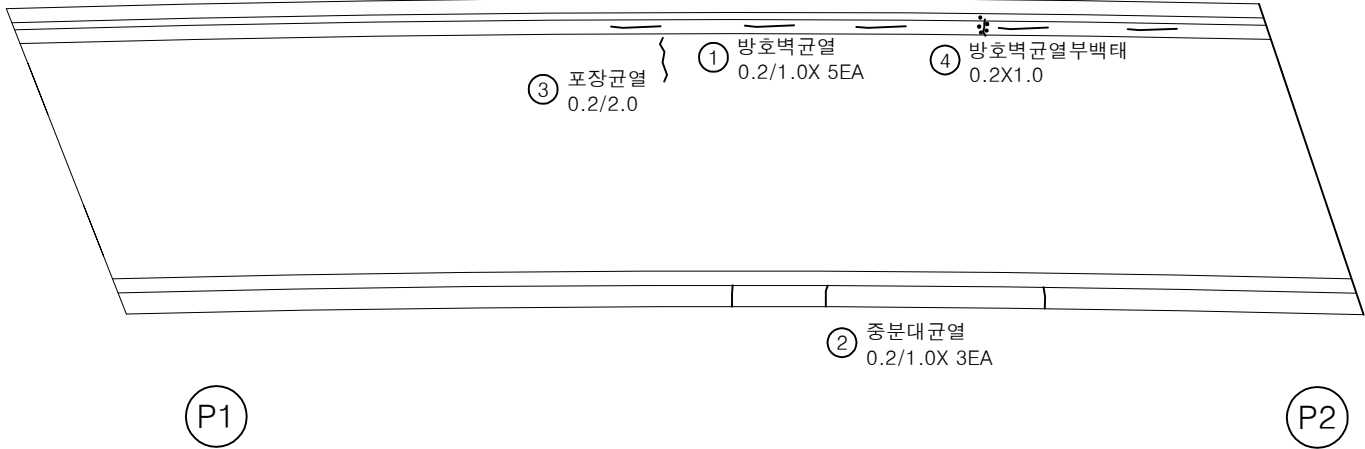
| 번호 | 손상내용 | 손상현황 | | | | | | 비 고 |
|---|---|---|---|---|---|---|---|---|
| 1 | 방호벽균열 | 0.2 | 1.0 | | 5.00 | m | 5 | |
| 2 | 중분대균열 | 0.2 | 1.0 | | 3.00 | m | 3 | |
| 3 | 포장균열 | 0.2 | 2.0 | | 2.00 | m | 1 | 신규 |
| 4 | 방호벽균열부백태 | | 0.2 | 1.0 | 0.20 | m <sup>2</sup> | 1 | 신규 |

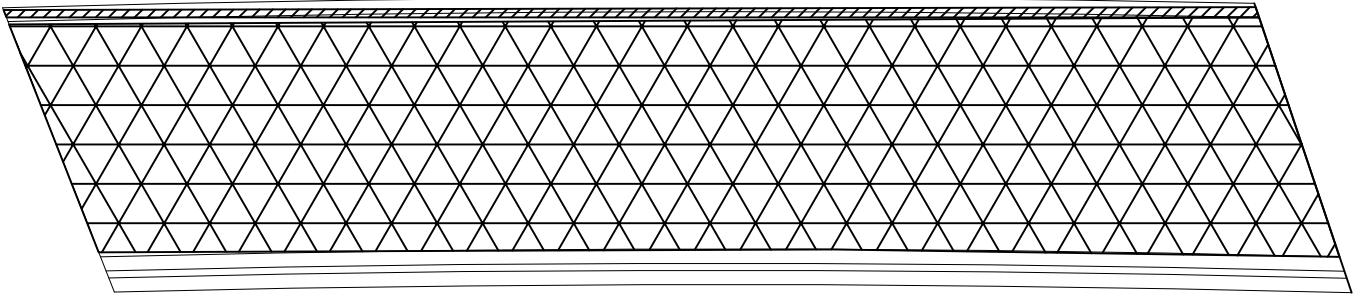
① 망상균열  
65.0X8.0

| 번호 | 손상내용 | 손상현황 | | | | | | 비고 |
|---|---|---|---|---|---|---|---|---|
| 1 | 망상균열 | | 65.0 | 8.0 | 520.00 | m <sup>2</sup> | 1 | |

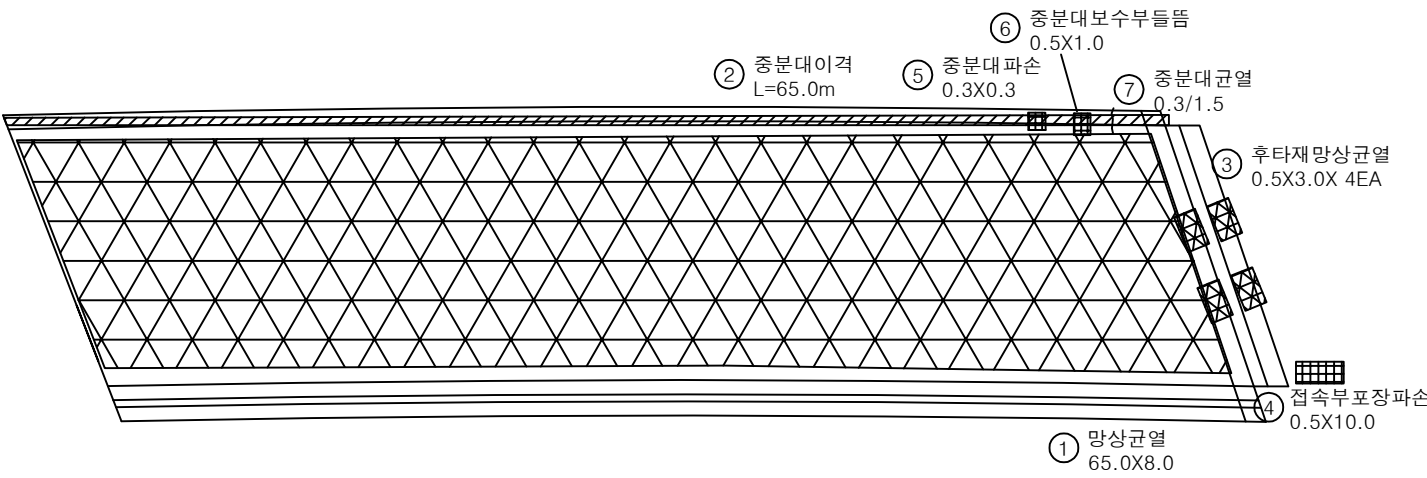
| 번호 | 손상내용 | 손상현황 | | | | | | 비고 |
|---|---|---|---|---|---|---|---|---|
| 1 | 망상균열 | | 65.0 | 8.0 | 520.00 | m <sup>2</sup> | 1 | |
| 3 | 후타재망상균열 | | 0.5 | 3.0 | 6.00 | m <sup>2</sup> | 4 | |
| 7 | 중분대균열 | | 0.3 | 1.5 | 1.50 | m | 1 | 신규 |
