상주영천고속도로 시설물 안전·하자점검 및 성능평가 용역  
(2021년 하반기 정밀안전점검)

# 외 관 조 사 망 도

가천교

2021.12

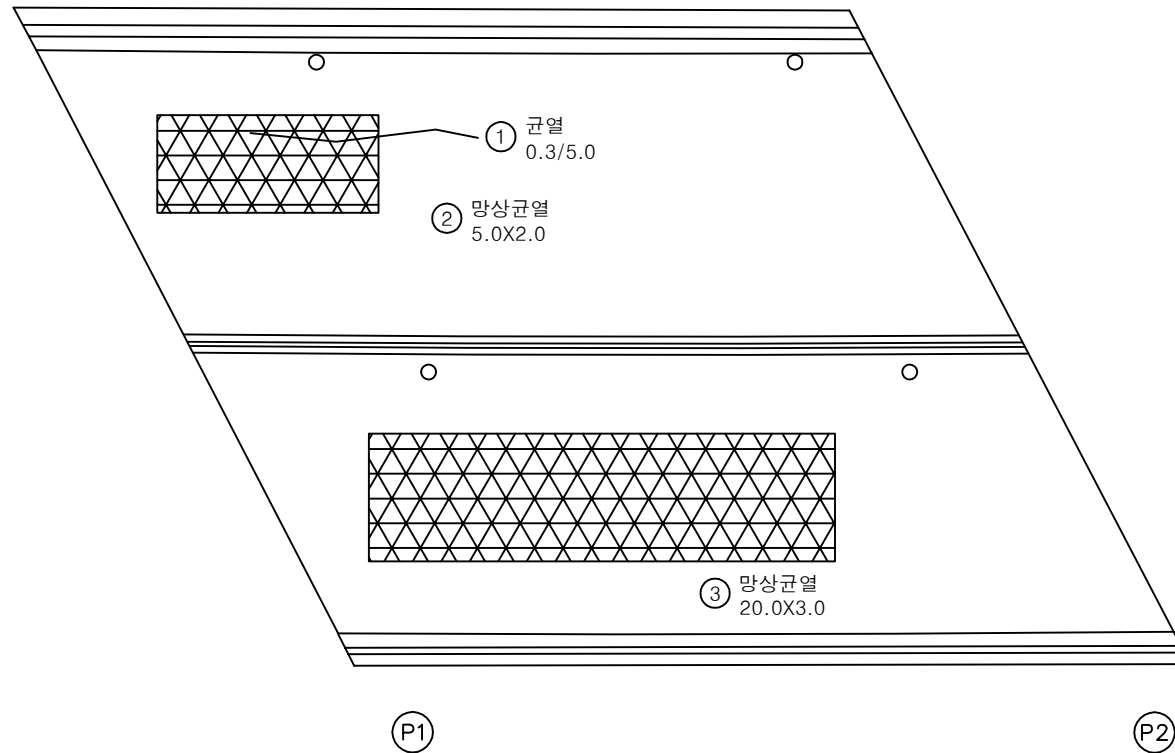
| 번호 | 손상내용 | 손상현황 | | | | | | 비고 |
|---|---|---|---|---|---|---|---|---|
| 1 | 균열 | 0.3 | 5.0 | | 5.00 | m | 1 | |
| 2 | 망상균열 | | 5.0 | 2.0 | 10.00 | m <sup>2</sup> | 1 | |
| 3 | 망상균열 | | 20.0 | 3.0 | 60.00 | m <sup>2</sup> | 1 | 신규 |

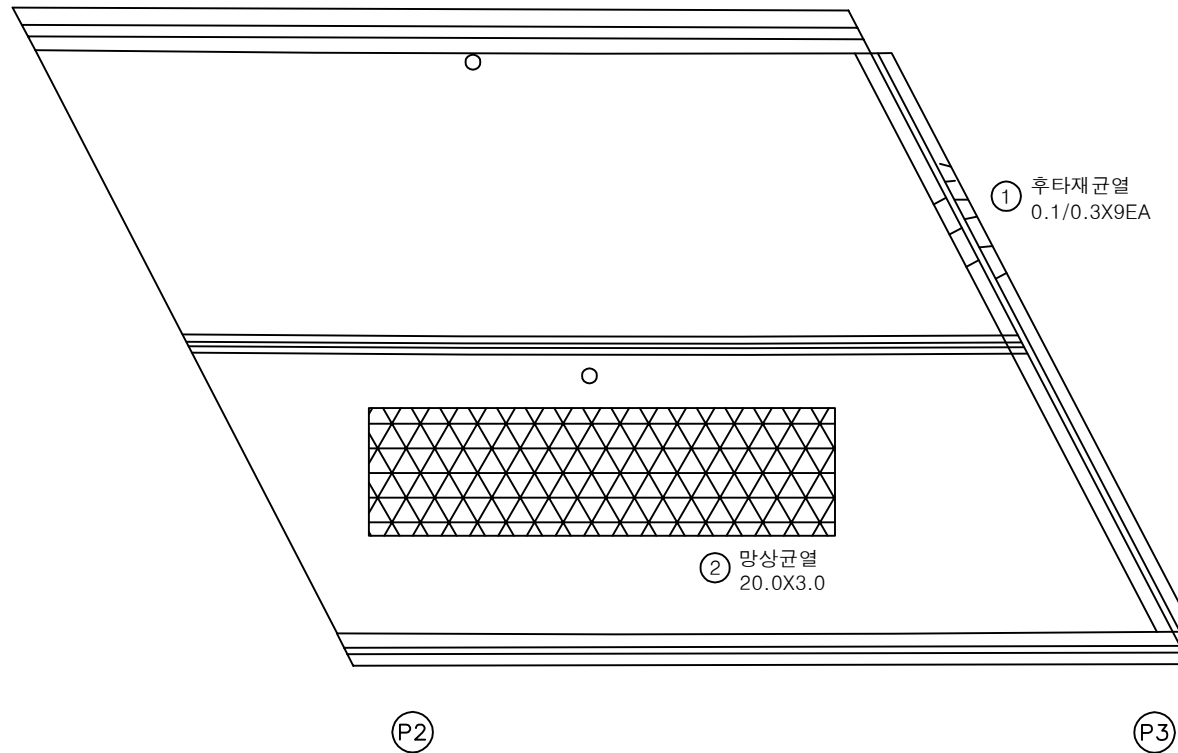
| 번호 | 손상내용 | 손상현황 | | | | | | 비고 |
|---|---|---|---|---|---|---|---|---|
| 1 | 후타재균열 | 0.1 | 0.3 | | 2.70 | m | 9 | |
| 2 | 망상균열 | | 20.0 | 3.0 | 60.00 | m <sup>2</sup> | 1 | 신규 |

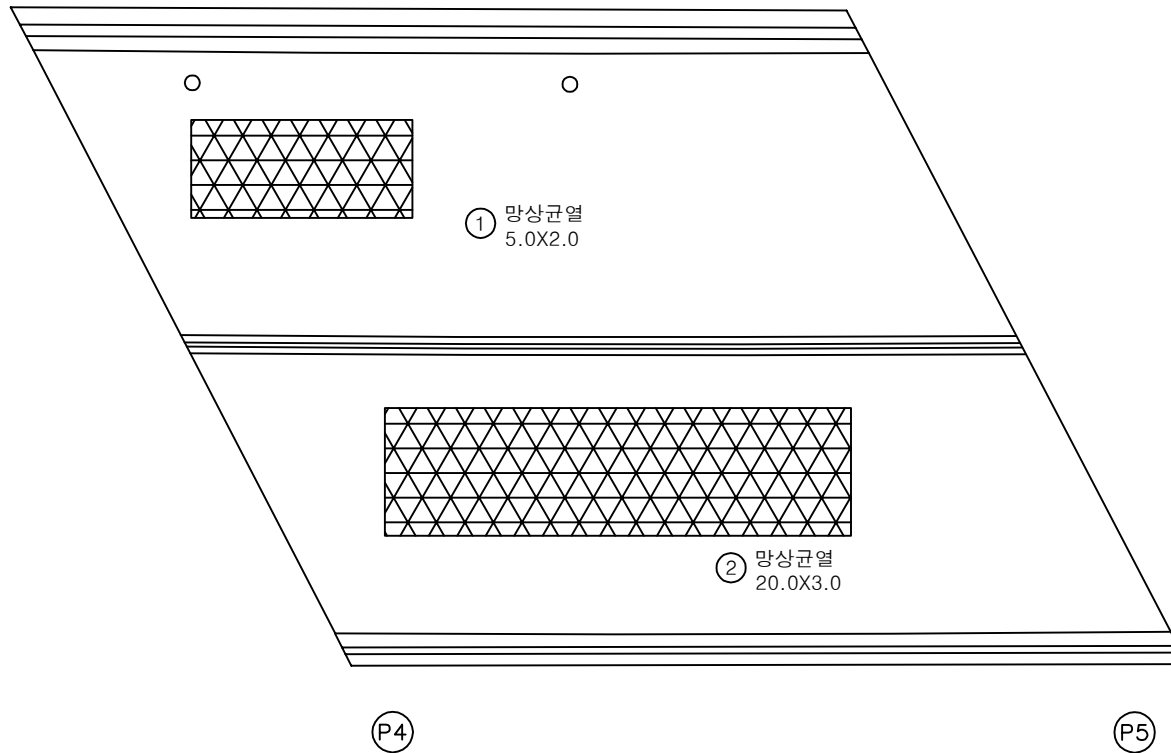
| 번호 | 손상내용 | 손상현황 | | | | | | 비고 |
|---|---|---|---|---|---|---|---|---|
| 1 | 망상균열 | | 5.0 | 2.0 | 10.00 | m <sup>2</sup> | 1 | |
| 2 | 망상균열 | | 20.0 | 3.0 | 60.00 | m <sup>2</sup> | 1 | 신규 |

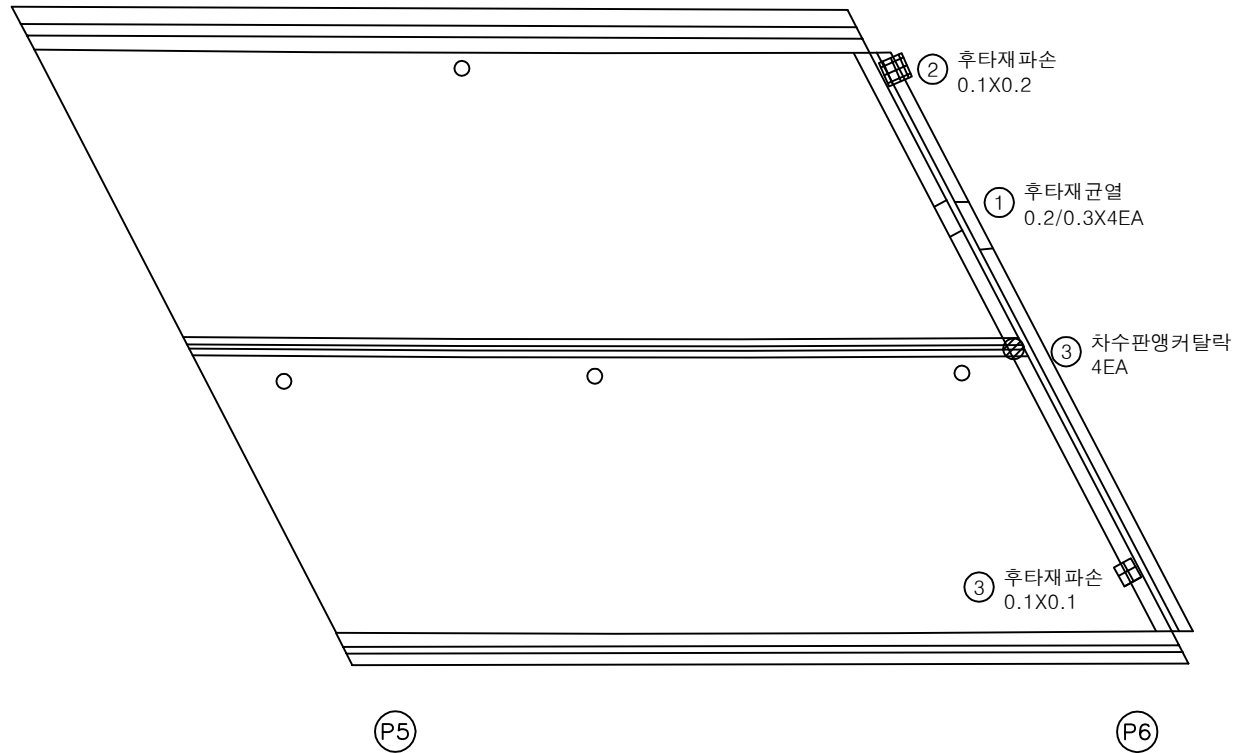
| 번호 | 손상내용 | 손상현황 | | | | | | 비고 |
|---|---|---|---|---|---|---|---|---|
| 1 | 후타재균열 | 0.2 | 0.3 | | 1.20 | m | 4 | |
| 2 | 후타재파손 | | 0.1 | 0.2 | 0.02 | m <sup>2</sup> | 1 | |
| 3 | 차수판앵커탈락 | | | | 4.00 | EA | 4 | |
| 4 | 후타재파손 | | 0.1 | 0.1 | 0.01 | m <sup>2</sup> | 1 | |

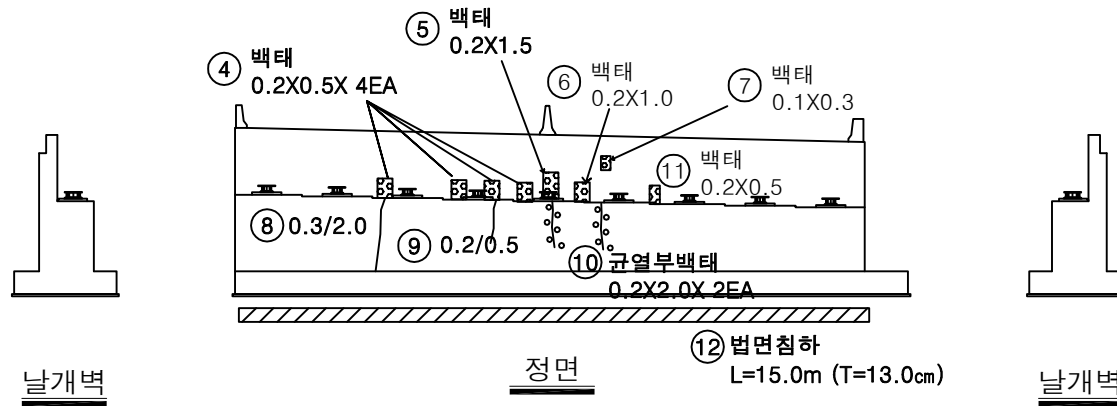
| 번호 | 손상내용 | 손상현황 | | | | | | 비고 |
|---|---|---|---|---|---|---|---|---|
| 2 | 무수축물탈균열 | 0.1 | 0.2 | | 0.40 | m | 2 | |
| 8 | 균열 | 0.3 | 2.0 | | 2.00 | m | 1 | |
| 9 | 균열 | 0.2 | 0.5 | | 0.50 | m <sup>2</sup> | 1 | |
| 10 | 균열부백태 | | 0.2 | 2.0 | 0.80 | m <sup>2</sup> | 2 | |

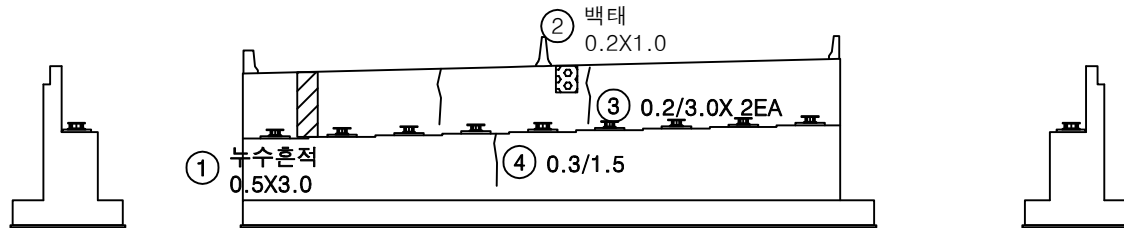
| 번호 | 손상내용 | 손상현황 | | | | | | 비고 |
|---|---|---|---|---|---|---|---|---|
| 1 | 누수흔적 | | 0.5 | 3.0 | 1.50 | m <sup>2</sup> | 1 | |
| 3 | 균열 | 0.2 | 3.0 | | 6.00 | m | 2 | |
| 4 | 균열 | 0.3 | 1.5 | | 1.50 | m | 1 | |

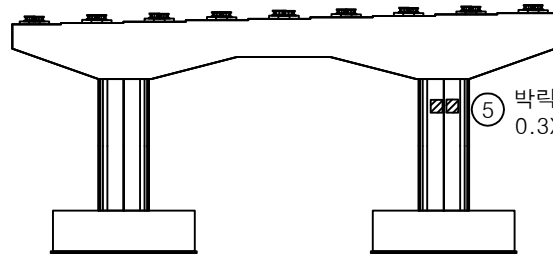
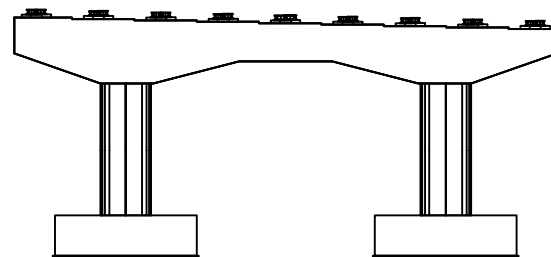
| 번호 | 손상내용 | 손상현황 | | | | | | 비고 |
|---|---|---|---|---|---|---|---|---|
| 1 | 무수축물탈균열 | 0.1 | 0.2 | | 11.20 | m | 56 | |
| 2 | 무수축물탈균열 | 0.1 | 0.2 | | 14.00 | m | 70 | |
| 4 | 배수관누수 | | | | 1.00 | EA | 1 | |
| 6 | 배수관누수 | | | | 1.00 | EA | 1 | 신규 |

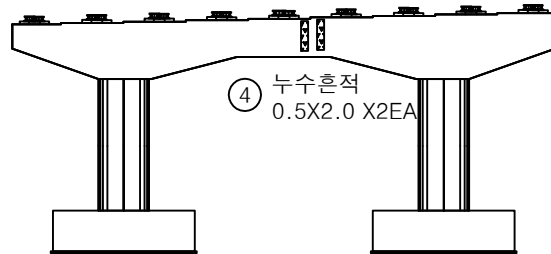
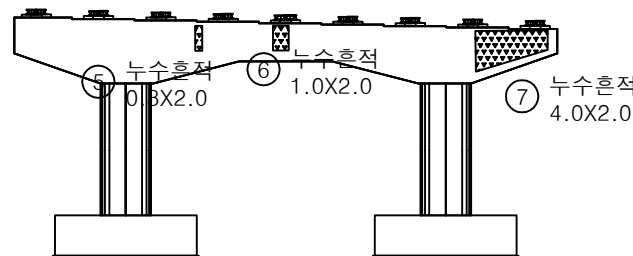
| 번호 | 손상내용 | 손상현황 | | | | | | 비고 |
|---|---|---|---|---|---|---|---|---|
| 1 | 무수축물탈균열 | 0.1 | 0.2 | | 11.20 | m | 56 | |
| 2 | 무수축물탈균열 | 0.1 | 0.2 | | 14.00 | m | 70 | |
| 4 | 누수흔적 | | 0.5 | 2.0 | 2.00 | m <sup>2</sup> | 2 | 신규 |
| 5 | 누수흔적 | | 0.3 | 2.0 | 0.60 | m <sup>2</sup> | 1 | 신규 |
| 6 | 누수흔적 | | 1.0 | 2.0 | 2.00 | m <sup>2</sup> | 1 | 신규 |
| 7 | 누수흔적 | | 4.0 | 2.0 | 8.00 | m <sup>2</sup> | 1 | 신규 |

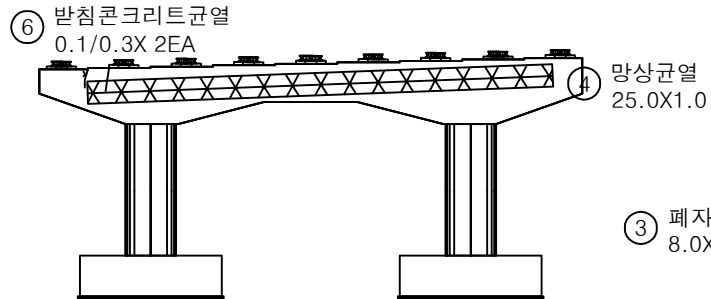
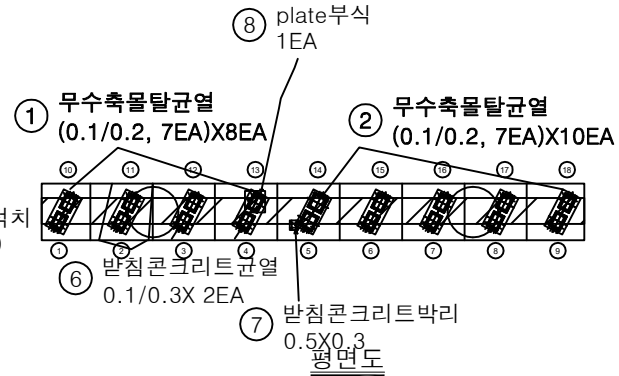
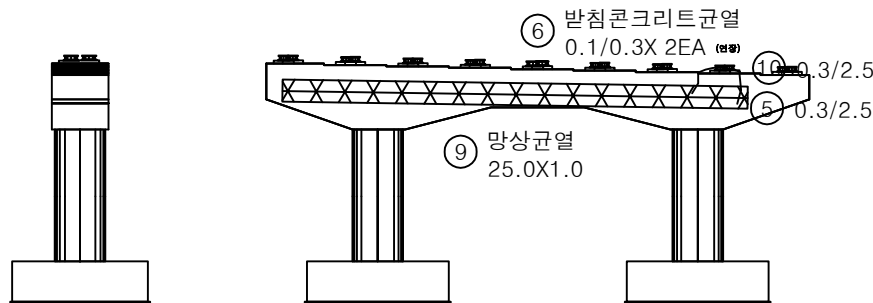
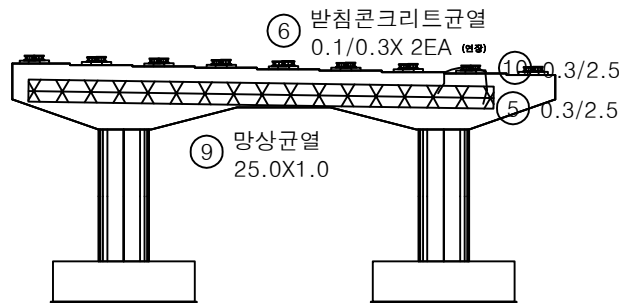
| 번호 | 손상내용 | 손상현황 | | | | | | 비고 |
|---|---|---|---|---|---|---|---|---|
| 1 | 무수축물탈균열 | 0.1 | 0.2 | | 11.20 | m | 56 | |
| 2 | 무수축물탈균열 | 0.1 | 0.2 | | 14.00 | m | 70 | |
| 4 | 망상균열 | | 25.0 | 1.0 | 25.00 | m <sup>2</sup> | 1 | |
| 5 | 균열 | 0.3 | 2.5 | | 2.50 | m | 1 | |
| 6 | 받침콘크리트균열 | 0.1 | 0.3 | | 0.60 | m | 2 | |
| 8 | plate부식 | | | | 1.00 | EA | 1 | |
| 9 | 망상균열 | | 25.0 | 1.0 | 25.00 | m <sup>2</sup> | 1 | |
| 10 | 균열 | 0.3 | 2.5 | | 2.50 | m | 1 | 21'하 보수 |

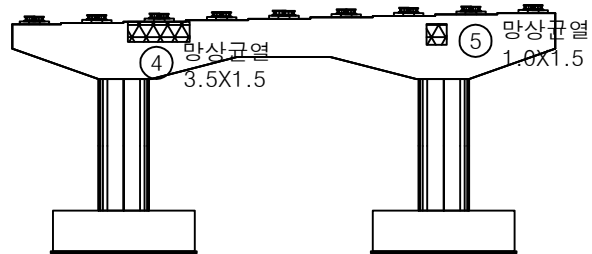
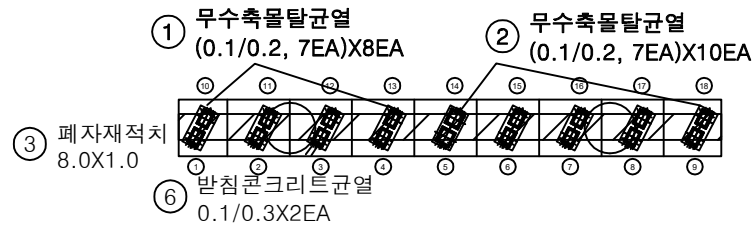
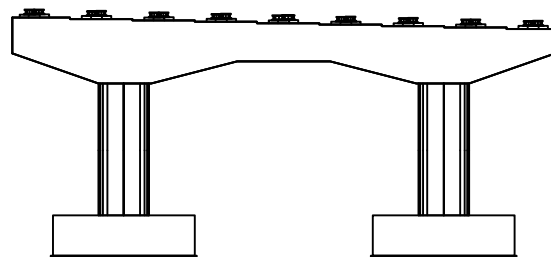
| 번호 | 손상내용 | 손상현황 | | | | | | 비 고 |
|---|---|---|---|---|---|---|---|---|
| 1 | 무수축물탈균열 | 0.1 | 0.2 | | 11.20 | m | 56 | |
| 2 | 무수축물탈균열 | 0.1 | 0.2 | | 14.00 | m | 70 | |
| 4 | 망상균열 | | 3.5 | 1.5 | 5.25 | m <sup>2</sup> | 1 | 21'상 보수 |
| 5 | 망상균열 | | 1.0 | 1.5 | 1.50 | m <sup>2</sup> | 1 | 21'상 보수 |
| 6 | 받침콘크리트균열 | 0.1 | 0.3 | | 0.60 | m | 2 | |
