상주영천고속도로 시설물 안전·하자점검 및 성능평가 용역  
(2021년 하반기 정밀안전점검)

# 외 관 조 사 망 도

신녕교

2021.12

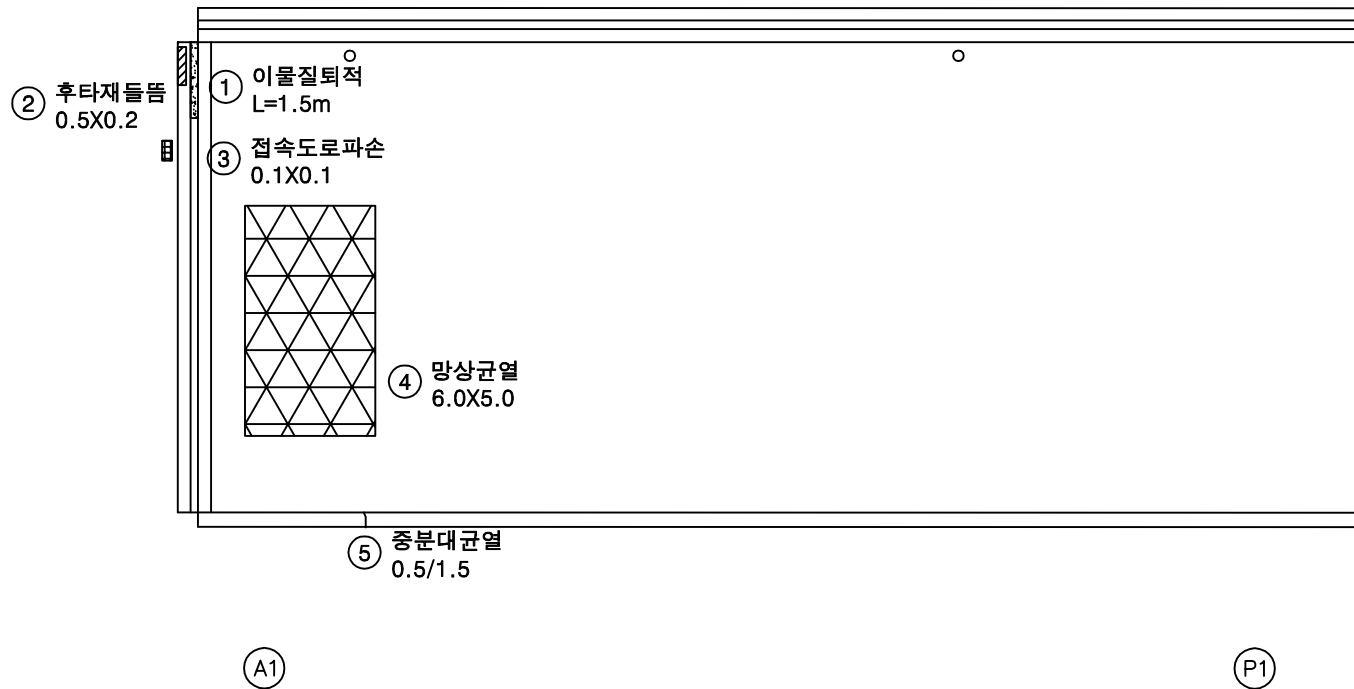
| 번호 | 손상내용 | 손상현황 | | | | | | 비고 |
|---|---|---|---|---|---|---|---|---|
| 1 | 이물질퇴적 | | 1.5 | | 1.50 | m | 1 | |
| 2 | 후타재들뜸 | | 0.5 | 0.2 | 0.10 | m <sup>2</sup> | 1 | |
| 3 | 접속도로파손 | | 0.1 | 0.1 | 0.01 | m <sup>2</sup> | 1 | 손상명변경 |
| 4 | 망상균열 | | 6.0 | 5.0 | 30.00 | m <sup>2</sup> | 1 | |
| 5 | 중분대균열 | 0.5 | 1.5 | | 1.50 | m | 1 | |

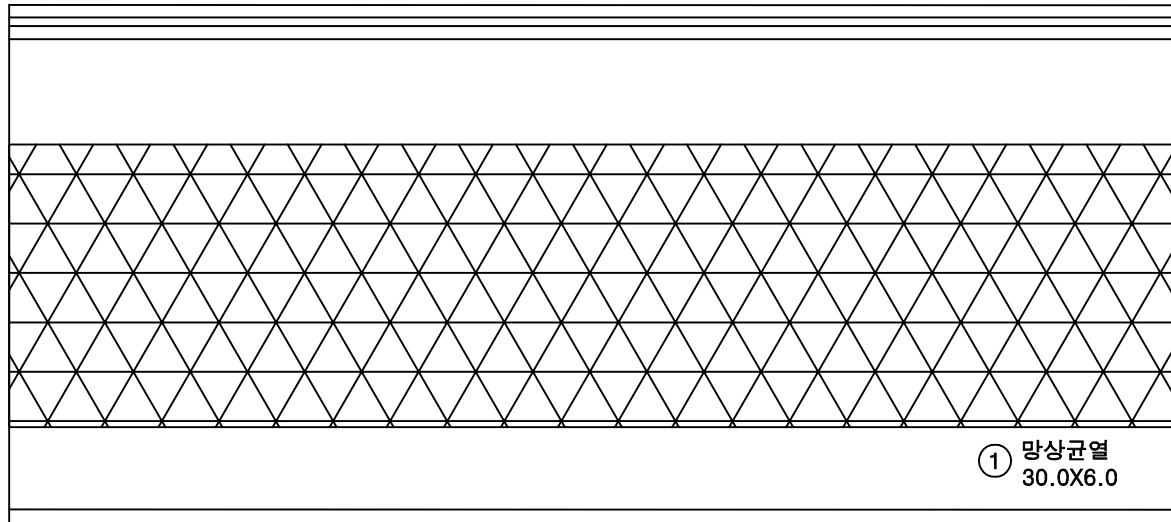
① 망상균열  
30.0X6.0

| 번호 | 손상내용 | 손상현황 | | | | | | 비고 |
|---|---|---|---|---|---|---|---|---|
| 1 | 망상균열 | | 30.0 | 6.0 | 180.00 | m <sup>2</sup> | 1 | |

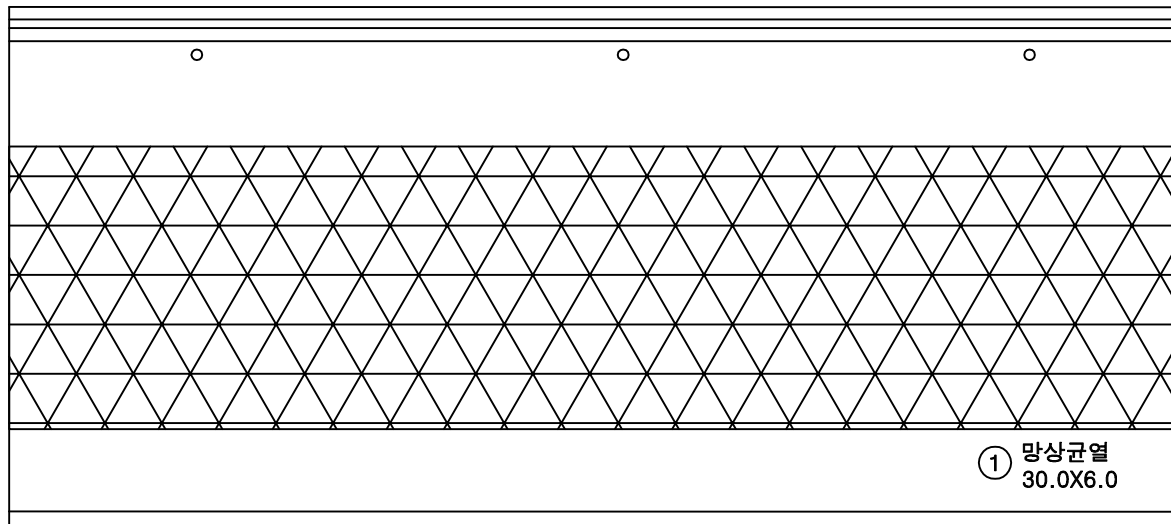
| 번호 | 손상내용 | 손상현황 | | | | | | 비고 |
|---|---|---|---|---|---|---|---|---|
| 1 | 망상균열 | | 30.0 | 6.0 | 180.00 | m <sup>2</sup> | 1 | |

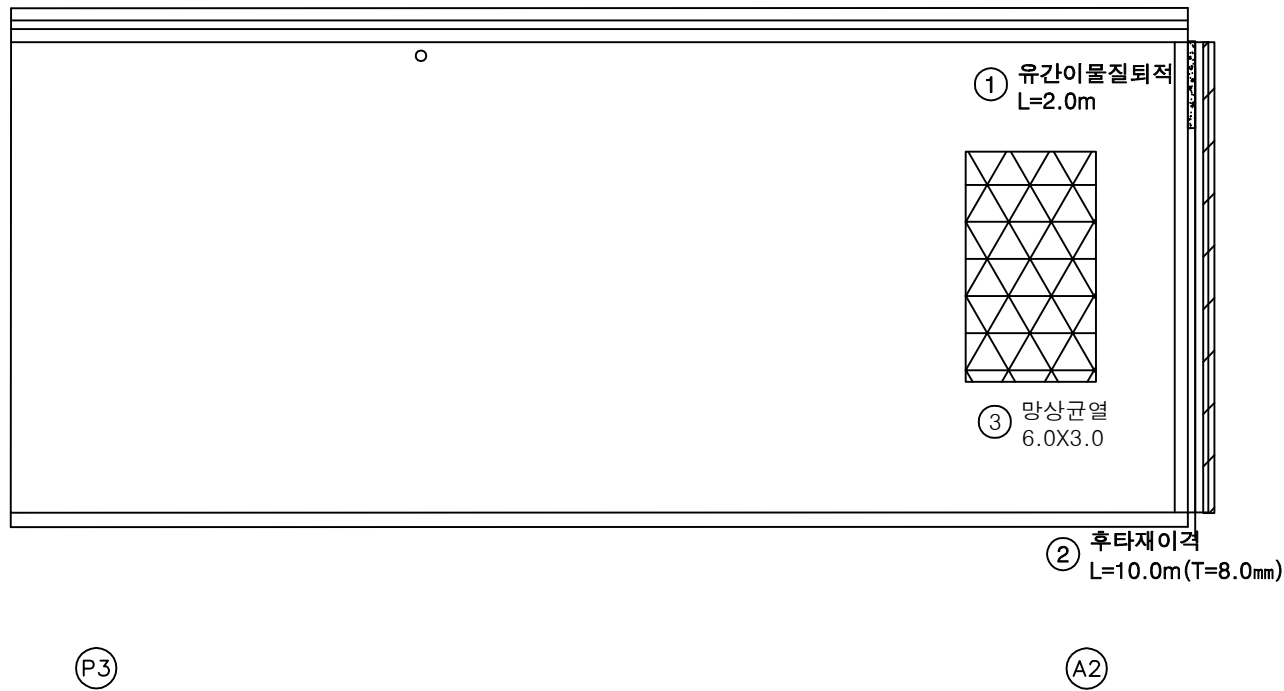
| 번호 | 손상내용 | 손상현황 | | | | | | 비고 |
|---|---|---|---|---|---|---|---|---|
| 1 | 이물질퇴적 | | 2.0 | | 2.00 | m | 1 | |
| 2 | 후타재이격 | | 10.0 | | 10.00 | m | 1 | (T=8.0mm) |
| 3 | 망상균열 | | 6.0 | 3.0 | 18.00 | m <sup>2</sup> | 1 | |

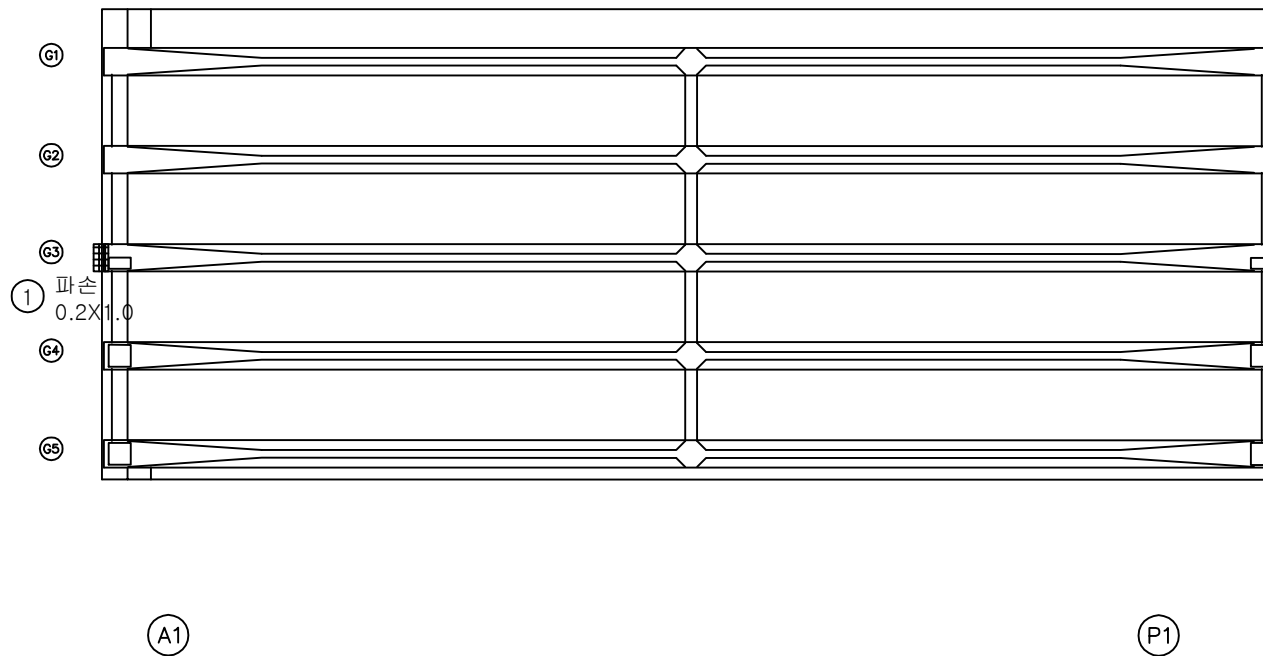
| 번호 | 손상내용 | 손상현황 | | | | | | 비고 |
|---|---|---|---|---|---|---|---|---|
| 1 | 파손 | | 0.2 | 1.0 | 0.20 | m <sup>2</sup> | 1 | 21'하 보수 |

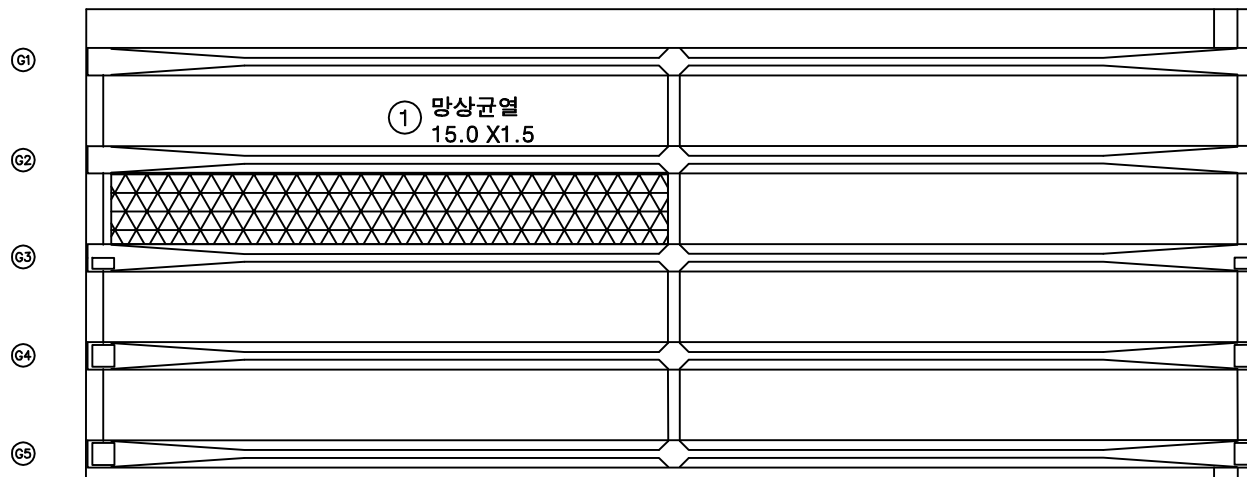
| 번호 | 손상내용 | 손상현황 | | | | | | 비고 |
|---|---|---|---|---|---|---|---|---|
| 1 | 망상균열 | | 15.0 | 1.5 | 22.50 | m <sup>2</sup> | 1 | 신규 |

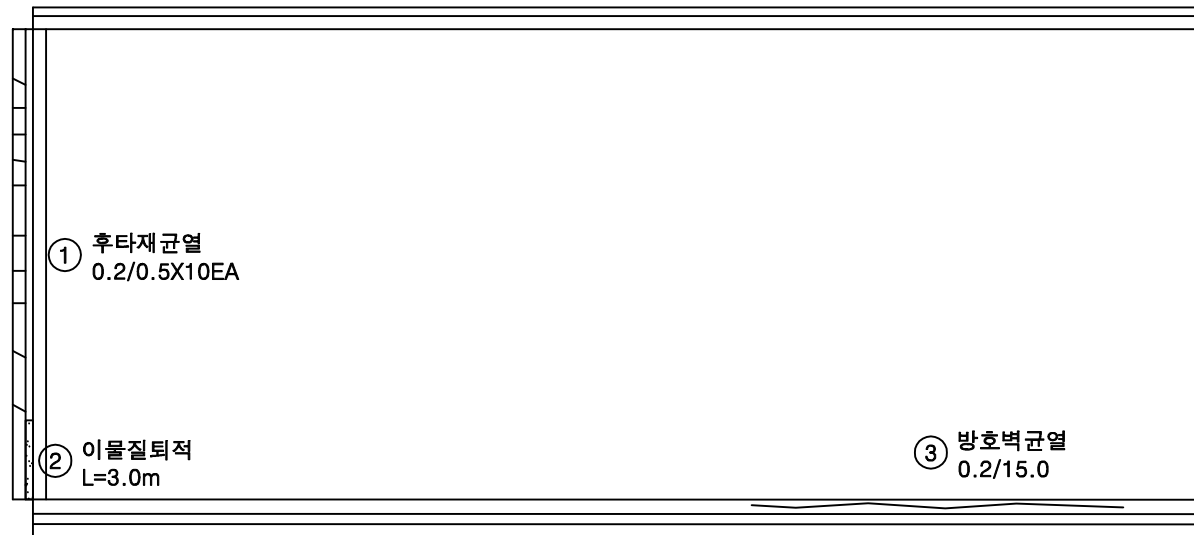
| 번호 | 손상내용 | 손상현황 | | | | | | 비고 |
|---|---|---|---|---|---|---|---|---|
| 1 | 후타재균열 | 0.2 | 0.5 | | 5.00 | m | 10 | |
| 3 | 방호벽균열 | 0.2 | 15.0 | | 15.00 | m | 1 | |

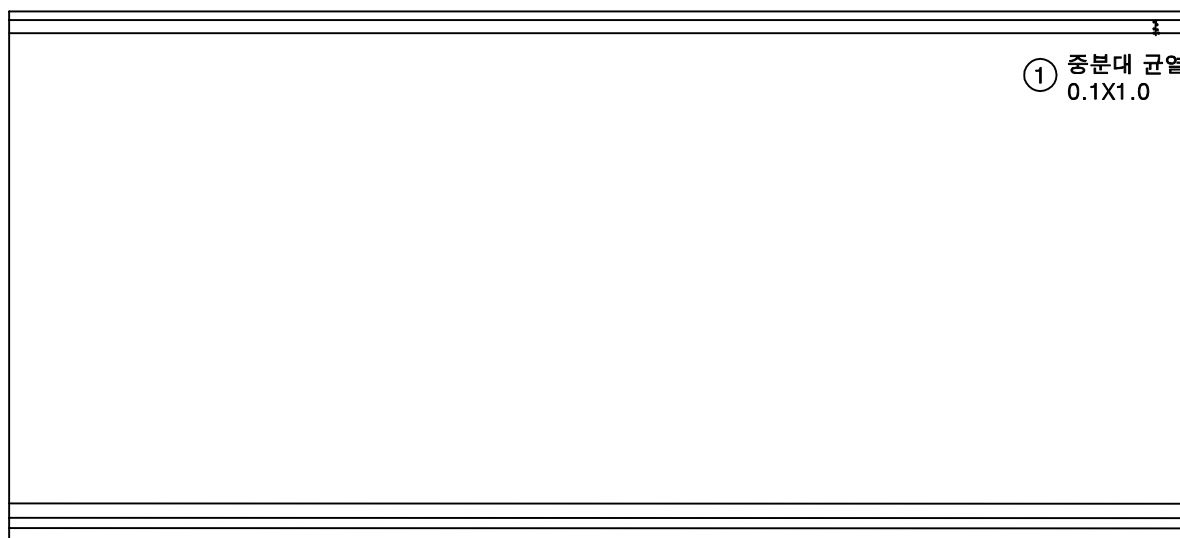
| 번호 | 손상내용 | 손상현황 | | | | | | 비고 |
|---|---|---|---|---|---|---|---|---|
| 1 | 중분대 균열부백태 | | 0.1 | 1.0 | 0.10 | m <sup>2</sup> | 1 | |

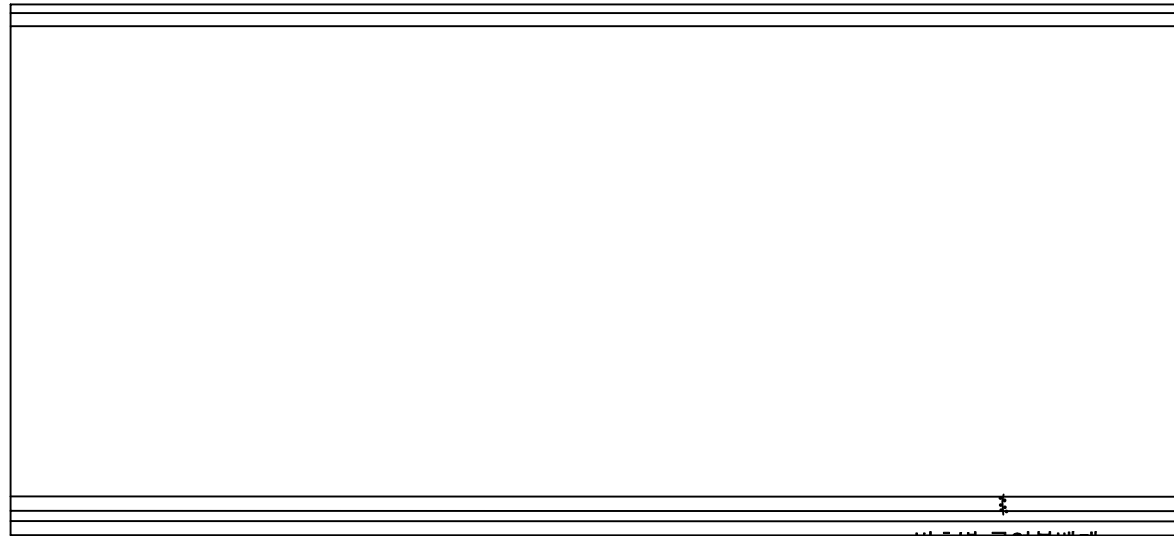
① 방호벽 균열부백태  
0.1X1.0

| 번호 | 손상내용 | 손상현황 | | | | | | 비고 |
|---|---|---|---|---|---|---|---|---|
| 1 | 방호벽 균열부백태 | | 0.1 | 1.0 | 0.10 | m <sup>2</sup> | 1 | |

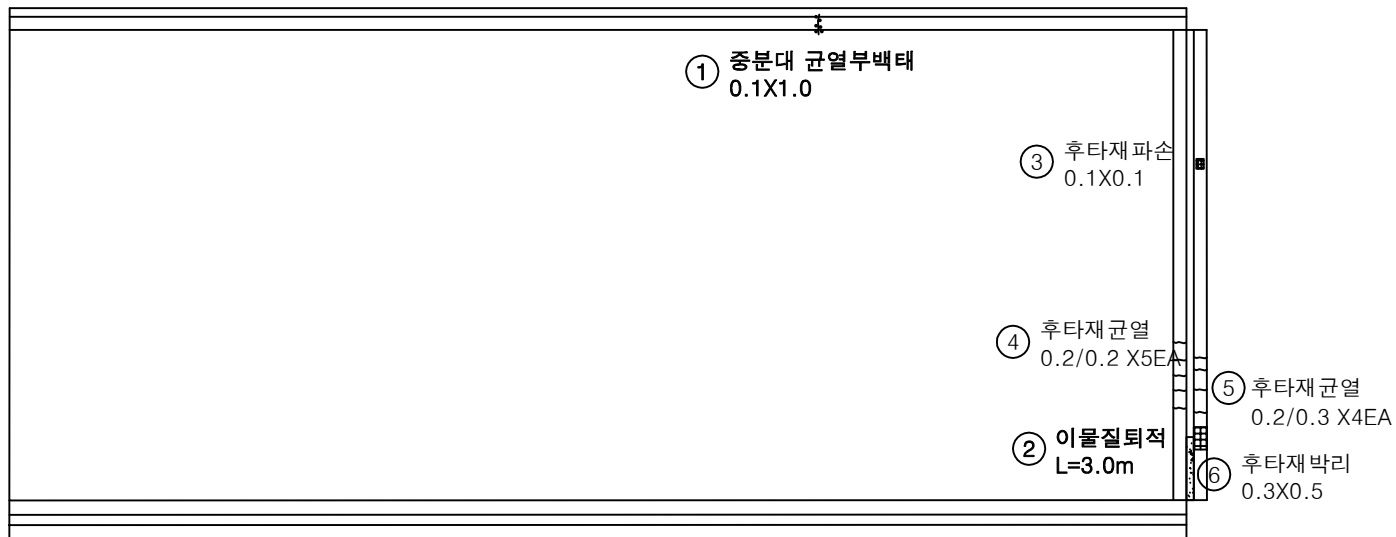
| 번호 | 손상내용 | 손상현황 | | | | | | 비고 |
|---|---|---|---|---|---|---|---|---|
| 1 | 방호벽 균열부백태 | | 0.1 | 1.0 | 0.10 | m <sup>2</sup> | 1 | |
| 4 | 후타재 균열 | 0.2 | 0.2 | | 1.00 | m | 5 | 신규 |
| 5 | 후타재 균열 | 0.2 | 0.3 | | 1.20 | m | 4 | 신규 |

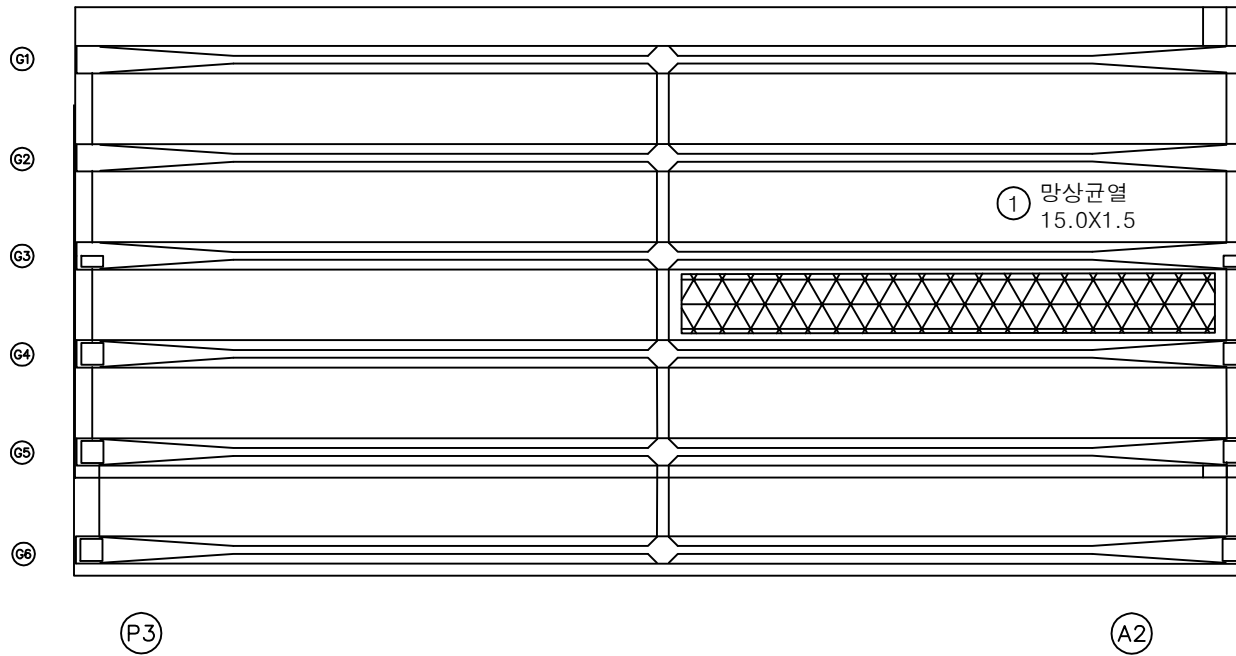
| 번호 | 손상내용 | 손상현황 | | | | | | 비고 |
|---|---|---|---|---|---|---|---|---|
| 1 | 망상균열 | | 15.0 | 1.5 | 22.50 | m <sup>2</sup> | 1 | 신규 |
