상주영천고속도로 시설물 안전·하자점검 및 성능평가 용역  
(2021년 하반기 정밀안전점검)

# 외 관 조 사 망 도

창정교

2021.12

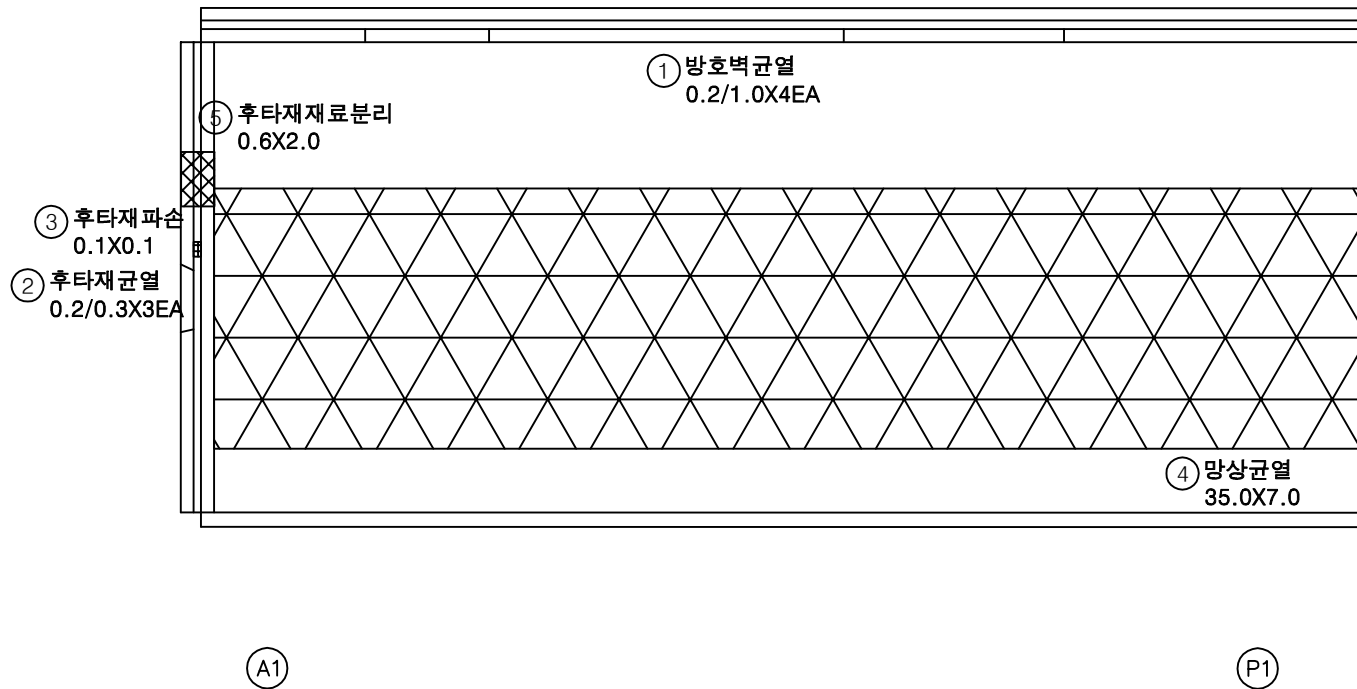
| 번호 | 손상내용 | 손상현황 | | | | | | 비고 |
|---|---|---|---|---|---|---|---|---|
| 1 | 방호벽균열 | 0.2 | 1.0 | | 4.00 | m | 4 | |
| 2 | 후타재균열 | 0.2 | 0.3 | | 0.60 | m | 2 | |
| 3 | 후타재파손 | | 0.1 | 0.1 | 0.01 | m <sup>2</sup> | 1 | |
| 4 | 망상균열 | | 35.0 | 7.0 | 245.00 | m <sup>2</sup> | 1 | |
| 5 | 후타재재료분리 | | 0.6 | 2.0 | 1.20 | m <sup>2</sup> | 1 | 21'상 보수 |

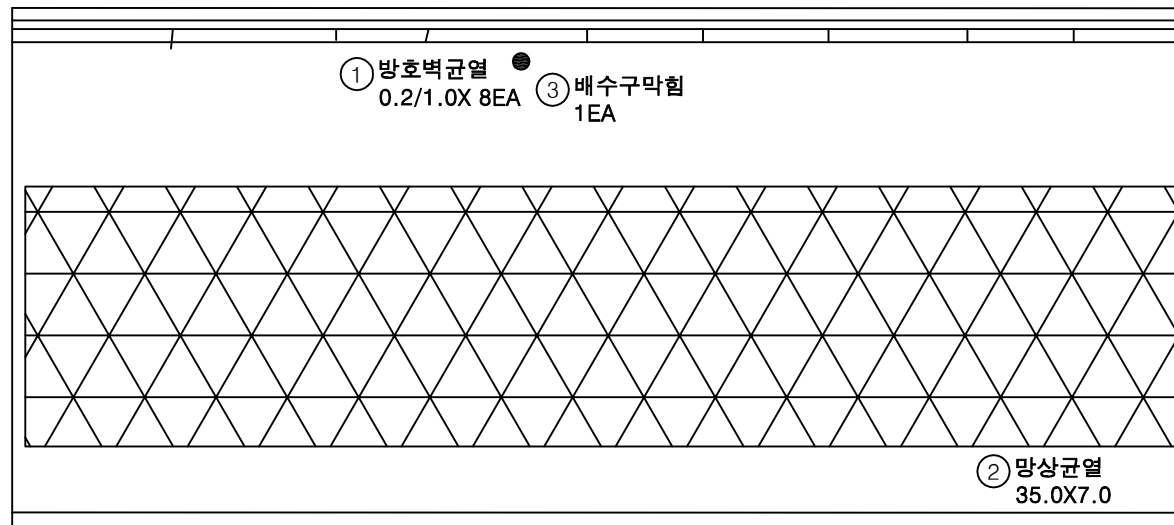
| 번호 | 손상내용 | 손상현황 | | | | | | 비고 |
|---|---|---|---|---|---|---|---|---|
| 1 | 방호벽균열 | 0.2 | 1.0 | | 8.00 | m | 8 | |
| 2 | 망상균열 | | 35.0 | 7.0 | 245.00 | m <sup>2</sup> | 1 | |
| 3 | 배수구막힘 | | | | 1.00 | EA | 1 | 신규 |

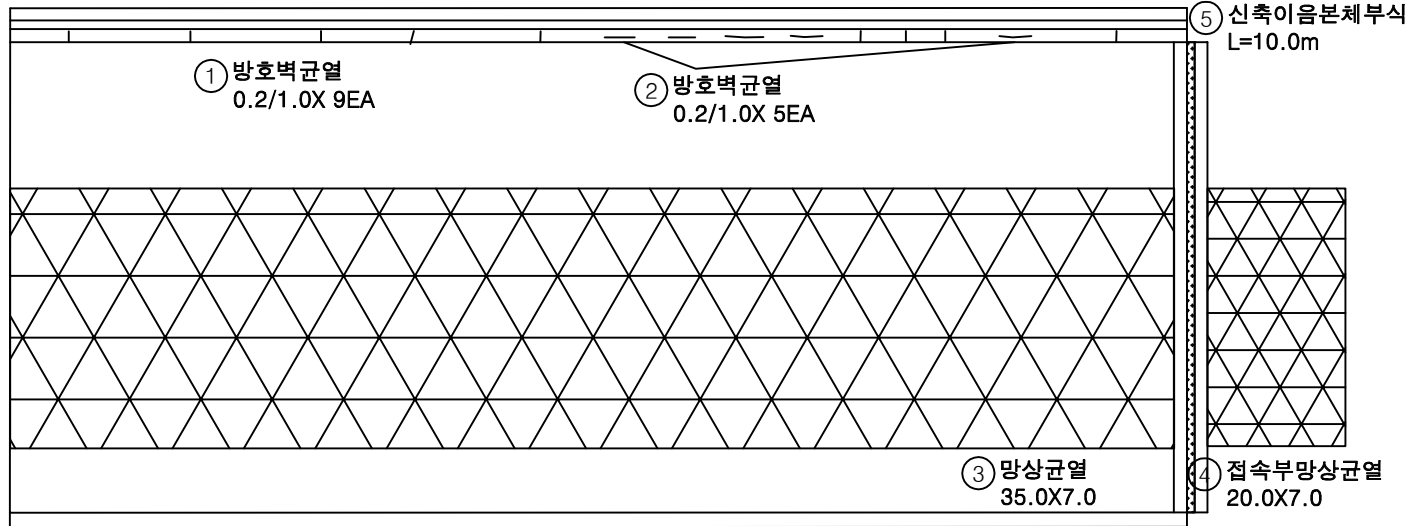
| 번호 | 손상내용 | 손상현황 | | | | | | 비고 |
|---|---|---|---|---|---|---|---|---|
| 1 | 방호벽균열 | 0.2 | 1.0 | | 9.00 | m | 9 | |
| 2 | 방호벽균열 | 0.2 | 1.0 | | 5.00 | m | 5 | |
| 3 | 망상균열 | | 35.0 | 7.0 | 245.00 | m <sup>2</sup> | 1 | |
| 4 | 망상균열 | | 20.0 | 7.0 | 140.00 | m <sup>2</sup> | 1 | |
| 5 | 신축이음본체부식 | | 10.0 | | 10.00 | m | 1 | 신규 |

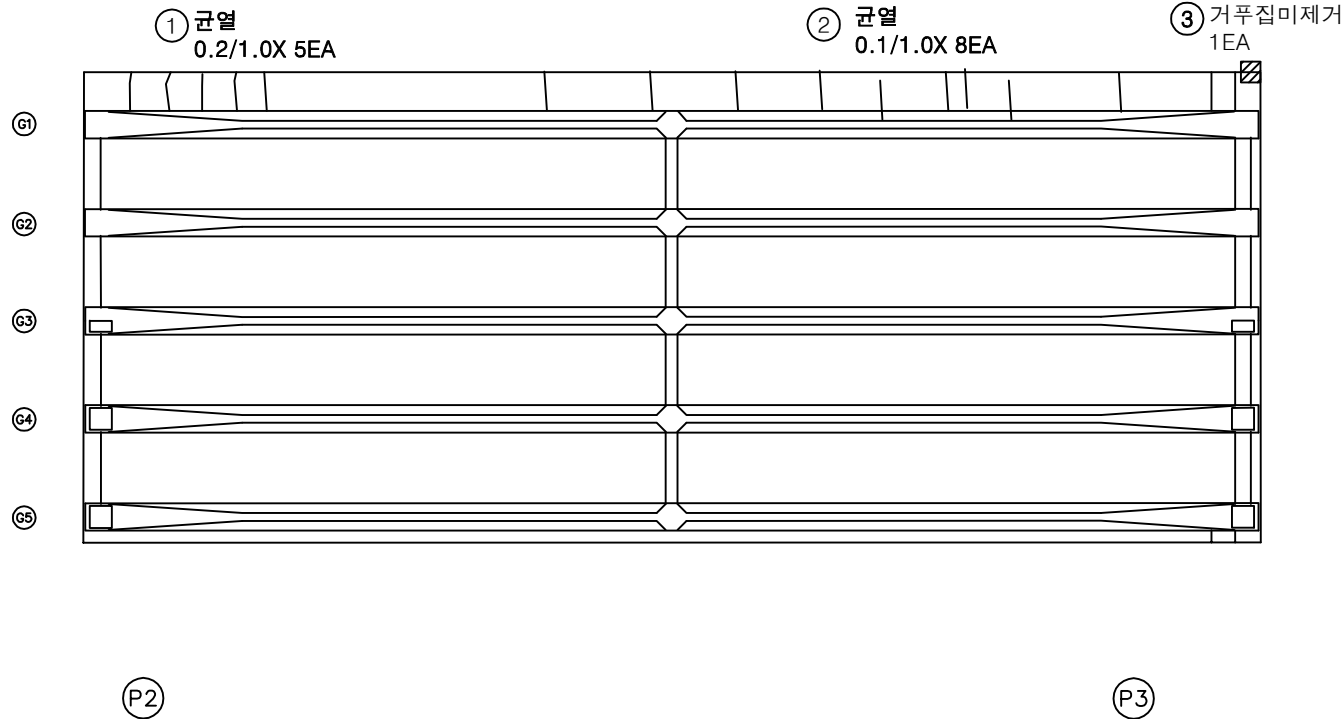
| 번호 | 손상내용 | 손상현황 | | | | | | 비고 |
|---|---|---|---|---|---|---|---|---|
| 1 | 균열 | 0.2 | 1.0 | | 5.00 | m | 5 | |
| 2 | 균열 | 0.1 | 1.0 | | 8.00 | m | 8 | |

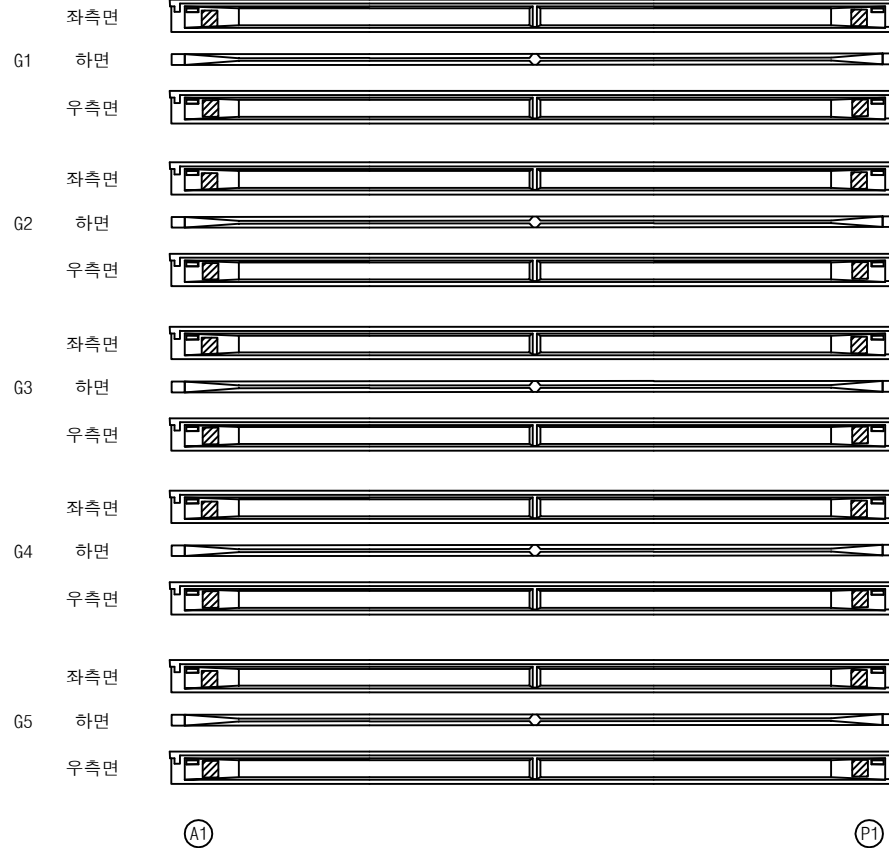
① 인양홀박락  
0.2X0.2X10EA② 인양홀박락  
0.2X0.2X10EA

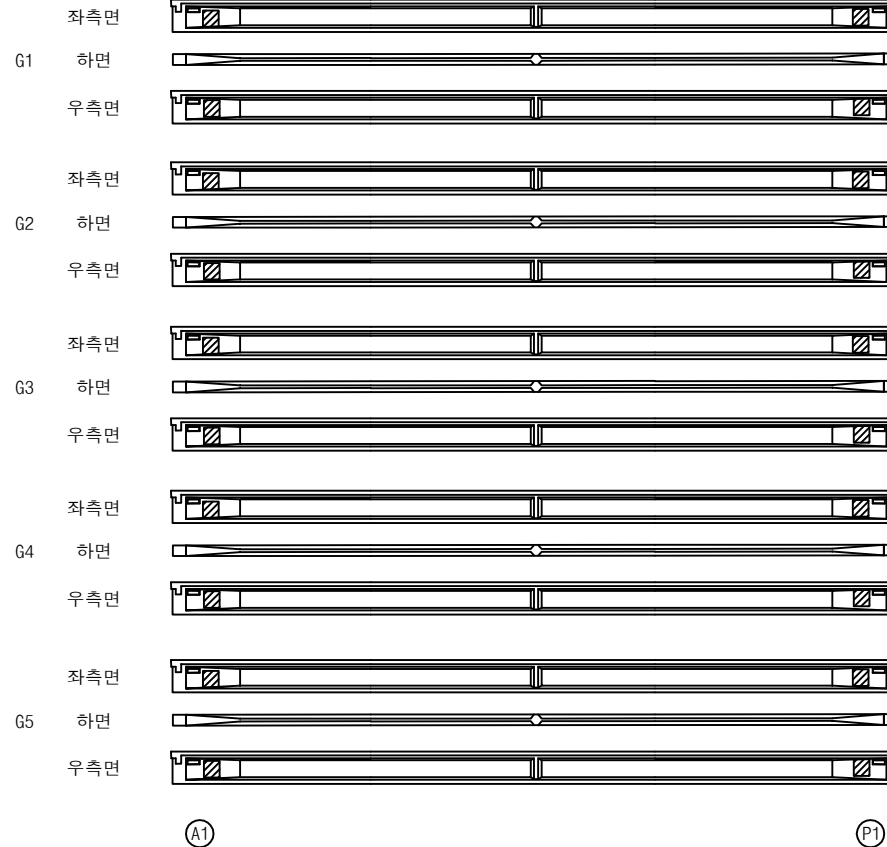
① 인양홀박락  
0.2X0.2X10EA② 인양홀박락  
0.2X0.2X10EA

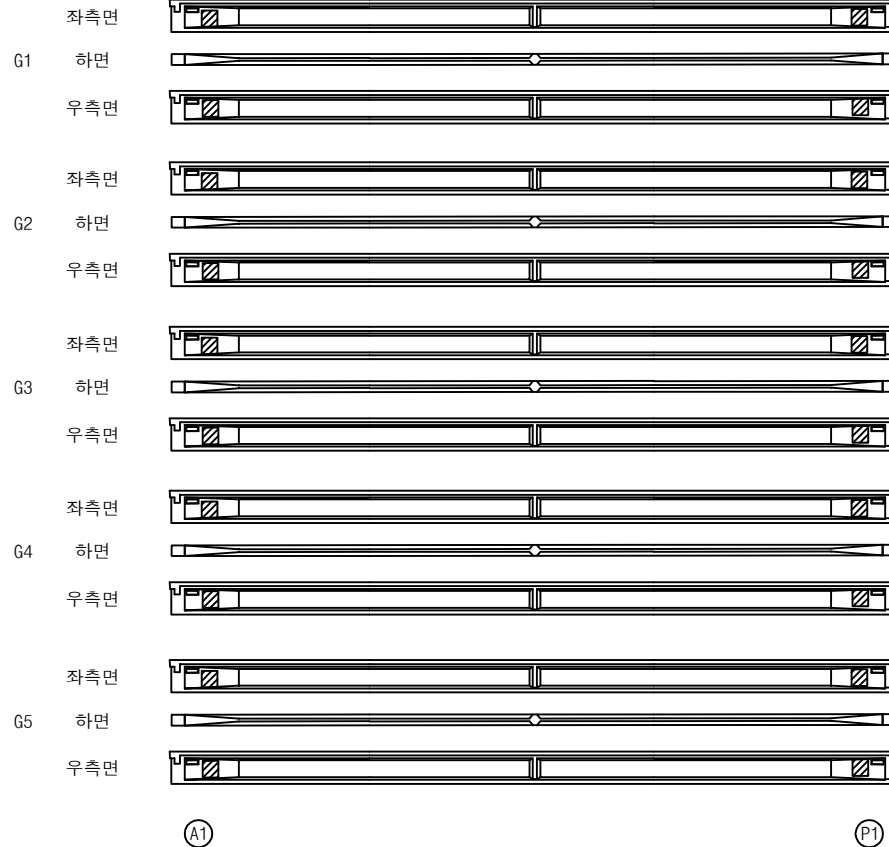
① 인양홀박락  
0.2X0.2X10EA② 인양홀박락  
0.2X0.2X10EA

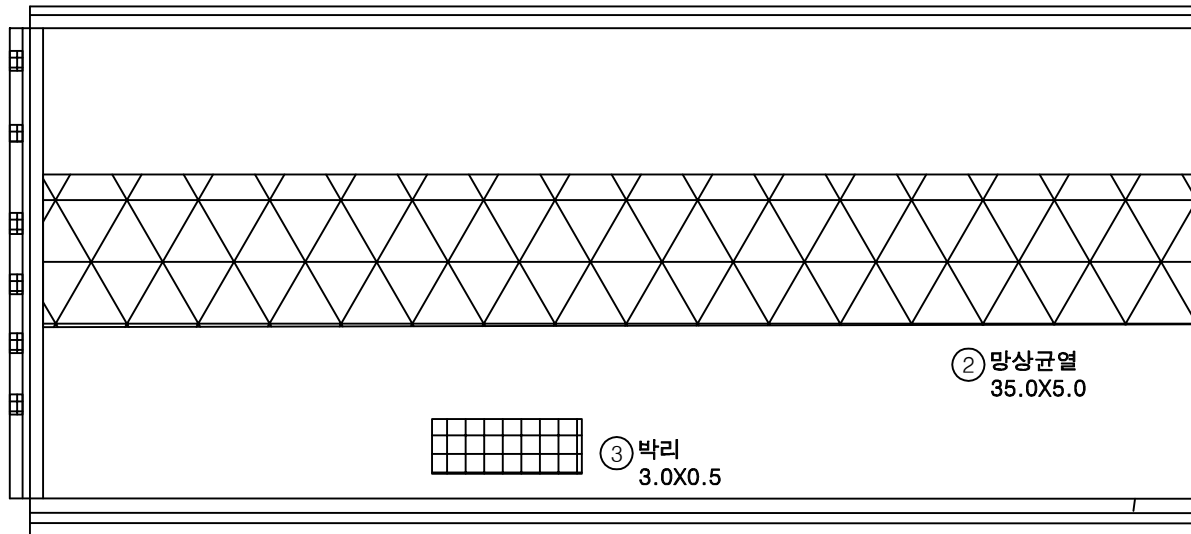
| 번호 | 손상내용 | 손상현황 | | | | | | 비고 |
|---|---|---|---|---|---|---|---|---|
| 2 | 망상균열 | | 35.0 | 5.0 | 175.00 | m <sup>2</sup> | 1 | |
| 4 | 방호벽균열 | 0.2 | 1.0 | 1.00 | m | m | 1 | |

- ⑤ 후타재 파손  
0.1X0.2
- ① 후타재 파손  
0.1X0.1  
(일부보수)
- ⑥ 후타재 파손  
0.1X0.2
- ⑦ 후타재 파손  
0.1X0.2
- ⑧ 후타재 파손  
0.1X0.3
- ⑨ 후타재 파손  
0.1X0.3

② 망상균열  
35.0X5.0③ 박리  
3.0X0.5④ 방호벽균열  
0.2/1.0

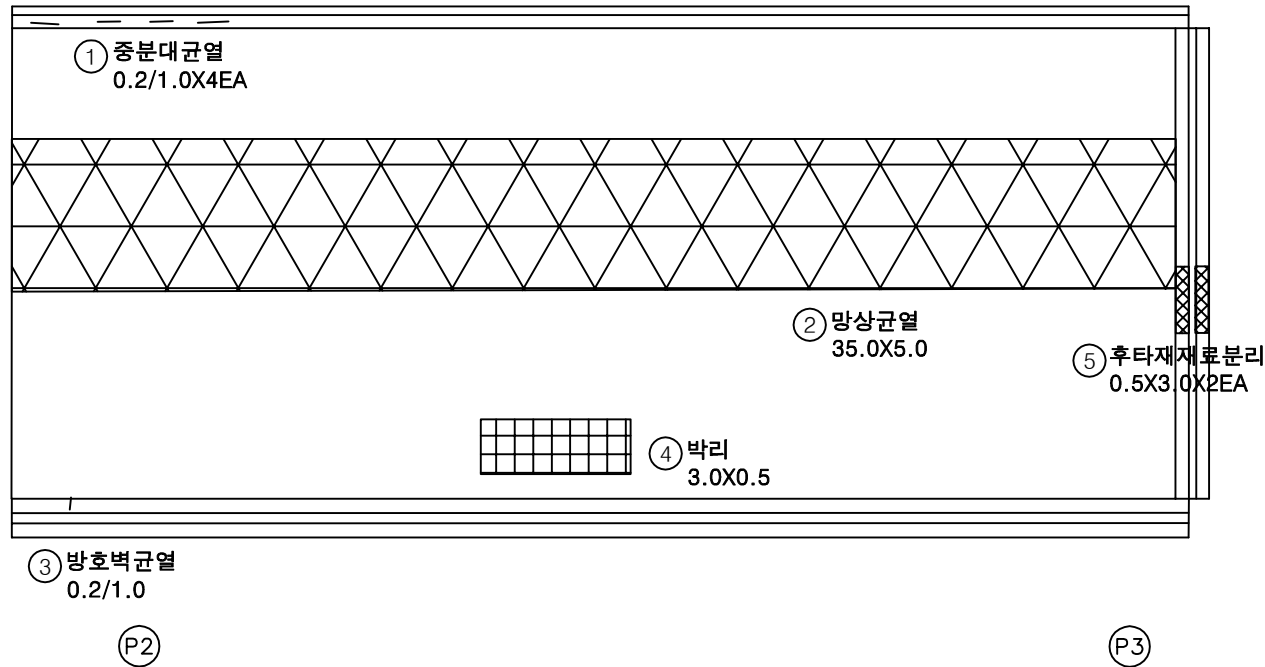
| 번호 | 손상내용 | 손상현황 | | | | | | 비고 |
|---|---|---|---|---|---|---|---|---|
| 1 | 중분대균열 | 0.2 | 1.0 | | 4.00 | m | 4 | |
| 2 | 망상균열 | | 35.0 | 5.0 | 175.00 | m <sup>2</sup> | 1 | |
| 3 | 방호벽균열 | 0.2 | 1.0 | | 1.00 | m | 1 | |

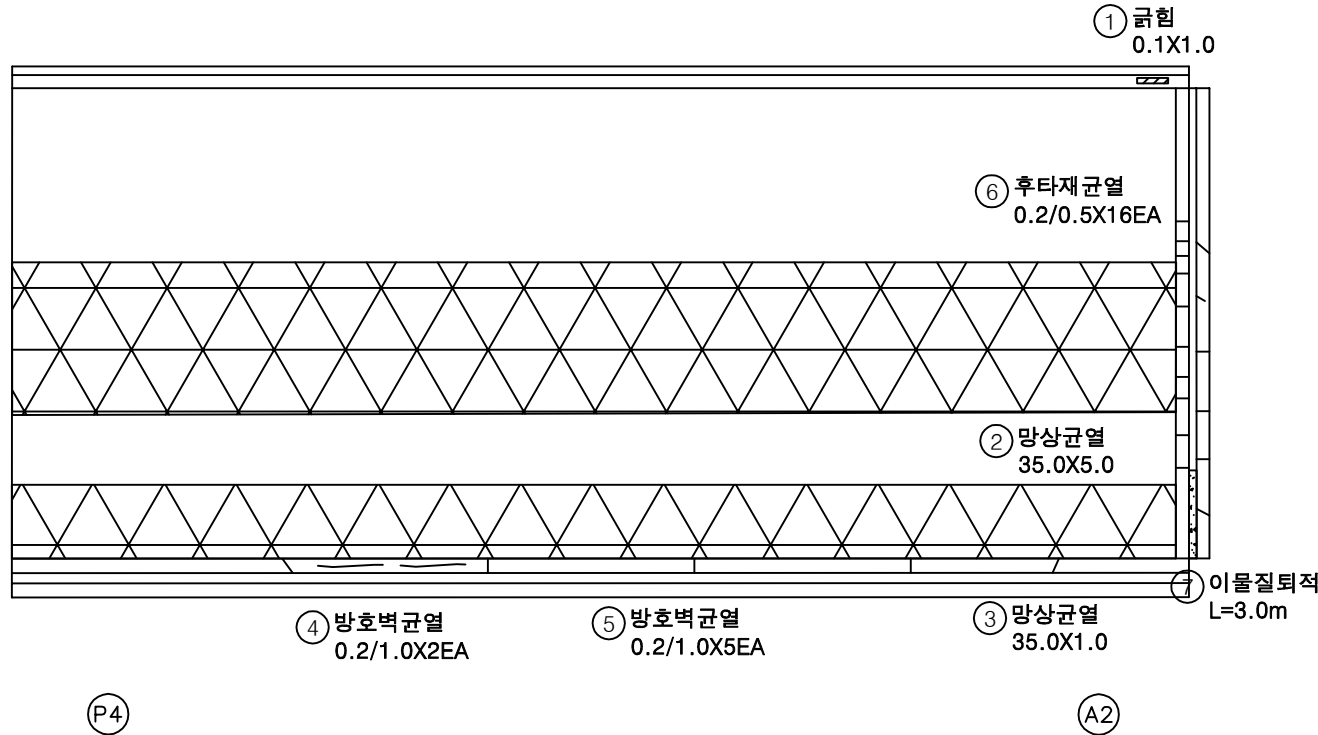
| 번호 | 손상내용 | 손상현황 | | | | | | 비고 |
|---|---|---|---|---|---|---|---|---|
| 2 | 망상균열 | | 35.0 | 5.0 | 175.00 | m <sup>2</sup> | 1 | |
| 3 | 망상균열 | | 35.0 | 1.0 | 35.00 | m <sup>2</sup> | 1 | |
| 4 | 방호벽균열 | 0.2 | 1.0 | | 2.00 | m | 2 | |
| 5 | 방호벽균열 | 0.2 | 1.0 | | 5.00 | m | 5 | |
| 6 | 후타재균열 | 0.2 | 0.5 | | 8.00 | m | 16 | |

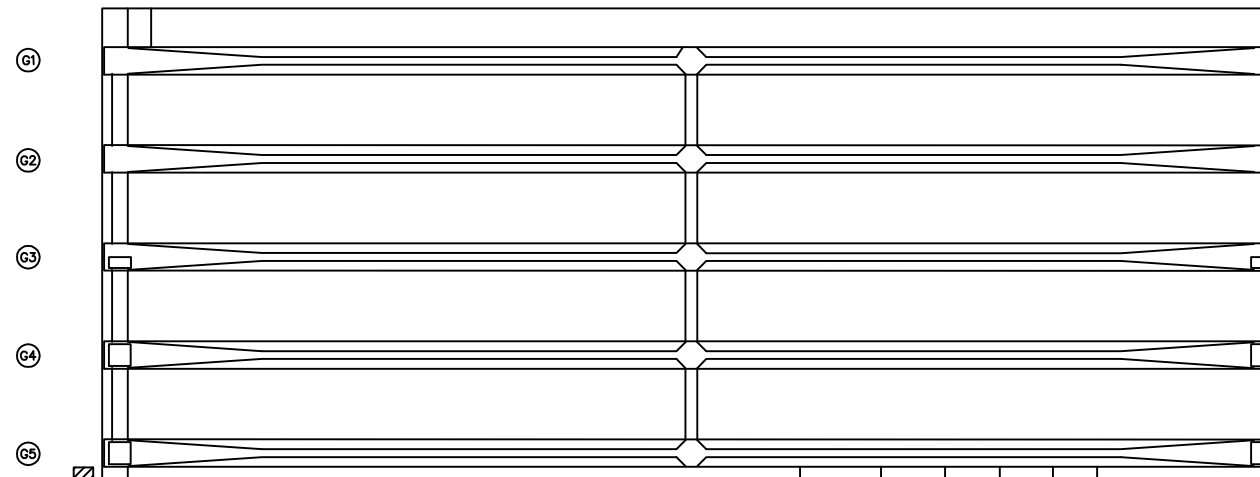
| 번호 | 손상내용 | 손상현황 | | | | | | 비고 |
|---|---|---|---|---|---|---|---|---|
| 1 | 균열 | 0.1 | 1.0 | | 6.00 | m | 6 | |

② 거푸집미제거  
1EA

① 0.1/1.0X6EA
