상주영천고속도로 시설물 안전·하자점검 및 성능평가 용역  
(2021년 하반기 정밀안전점검)

# 외 관 조 사 망 도

중들교

2021.12

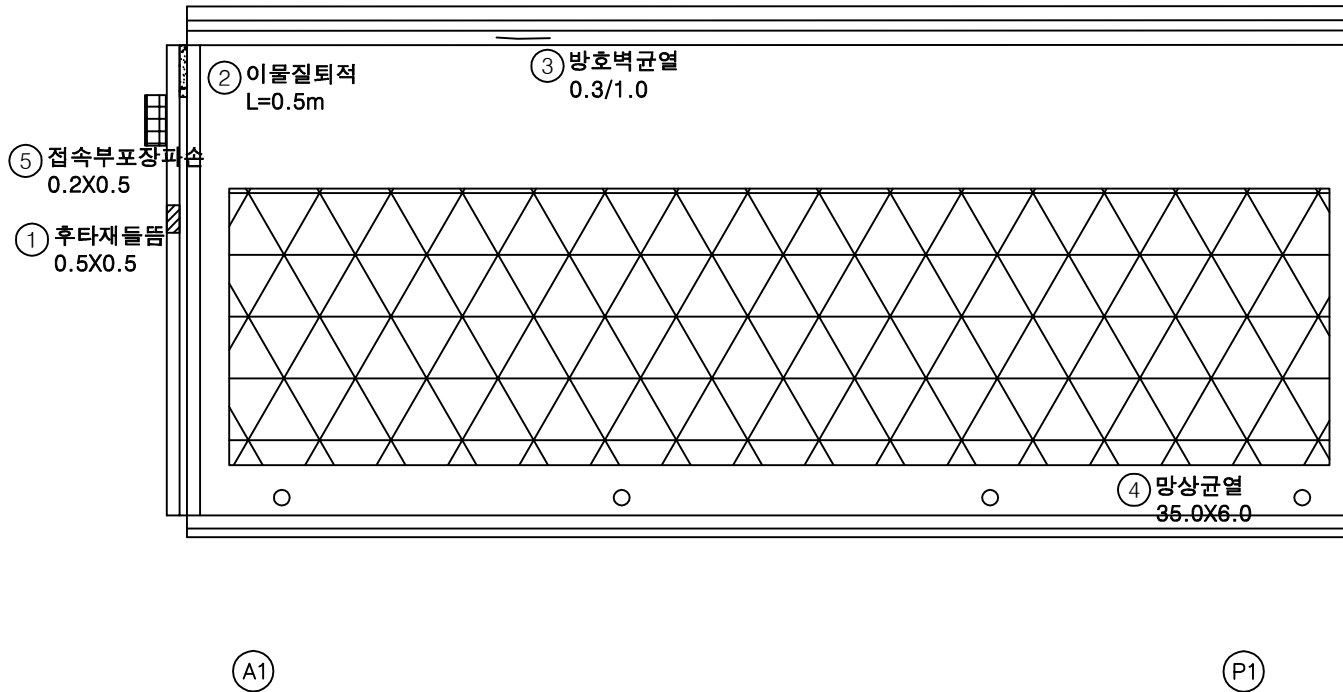
| | | | 01 |

| 번호 | 손상내용 | 손상현황 | | | | | | 비고 |
|---|---|---|---|---|---|---|---|---|
| 1 | 후타재들뜸 | | 0.5 | 0.5 | 0.25 | m <sup>2</sup> | 1 | |
| 2 | 이물질퇴적 | | 0.5 | | 0.50 | m | 1 | |
| 3 | 방호벽균열 | 0.3 | 1.0 | | 1.00 | m | 1 | |
| 4 | 망상균열 | | 35.0 | 6.0 | 210.00 | m <sup>2</sup> | 1 | |
| 5 | 접속부포장파손 | | 0.2 | 0.5 | 0.10 | m <sup>2</sup> | 1 | 21'상 보수 |

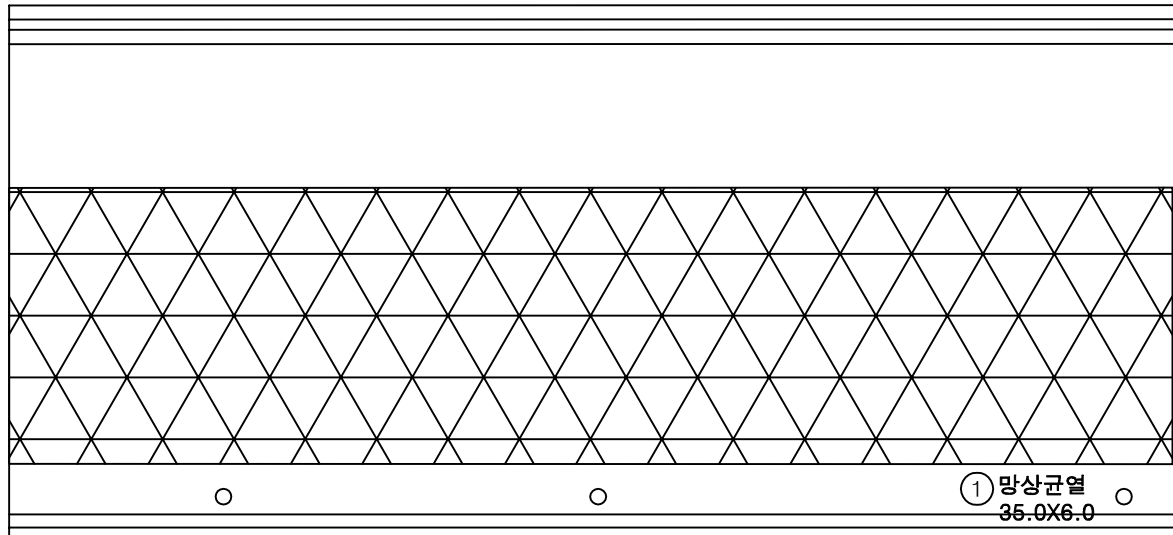
| | | | 02 |

| 번호 | 손상내용 | 손상현황 | | | | | | 비고 |
|---|---|---|---|---|---|---|---|---|
| 1 | 망상균열 | | 35.0 | 6.0 | 210.00 | m <sup>2</sup> | 1 | |

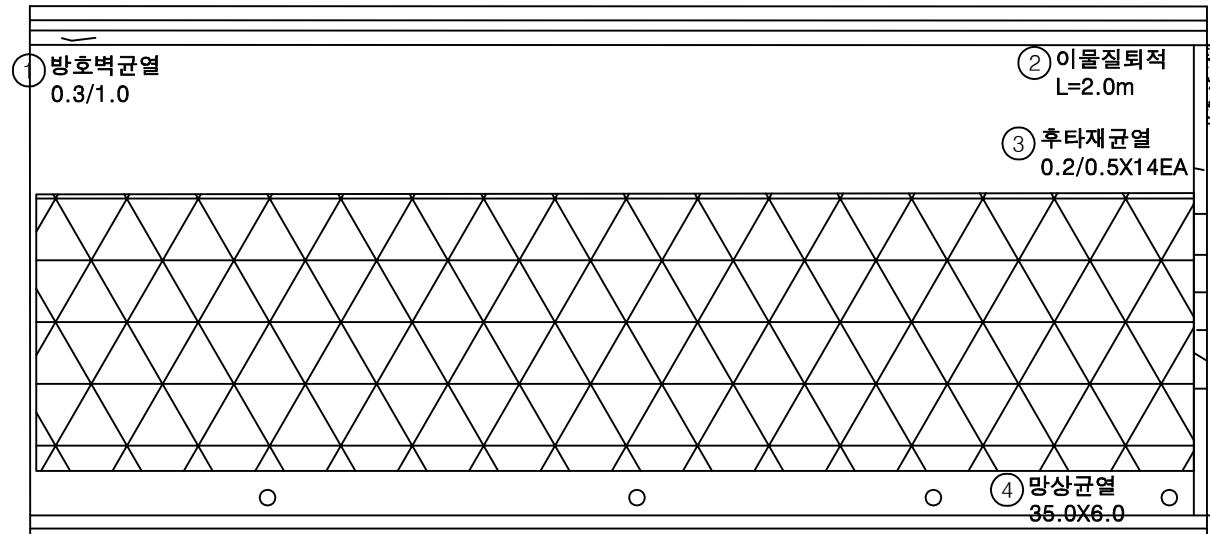
| | | | 03 |

| 번호 | 손상내용 | 손상현황 | | | | | | 비고 |
|---|---|---|---|---|---|---|---|---|
| 1 | 방호벽균열 | 0.3 | 1.0 | | 1.00 | m | 1 | |
| 2 | 이물질퇴적 | | 2.0 | | 2.00 | m | 1 | |
| 3 | 후타재균열 | 0.2 | 0.5 | | 7.00 | m | 14 | |
| 4 | 망상균열 | | 35.0 | 6.0 | 210.00 | m <sup>2</sup> | 1 | |

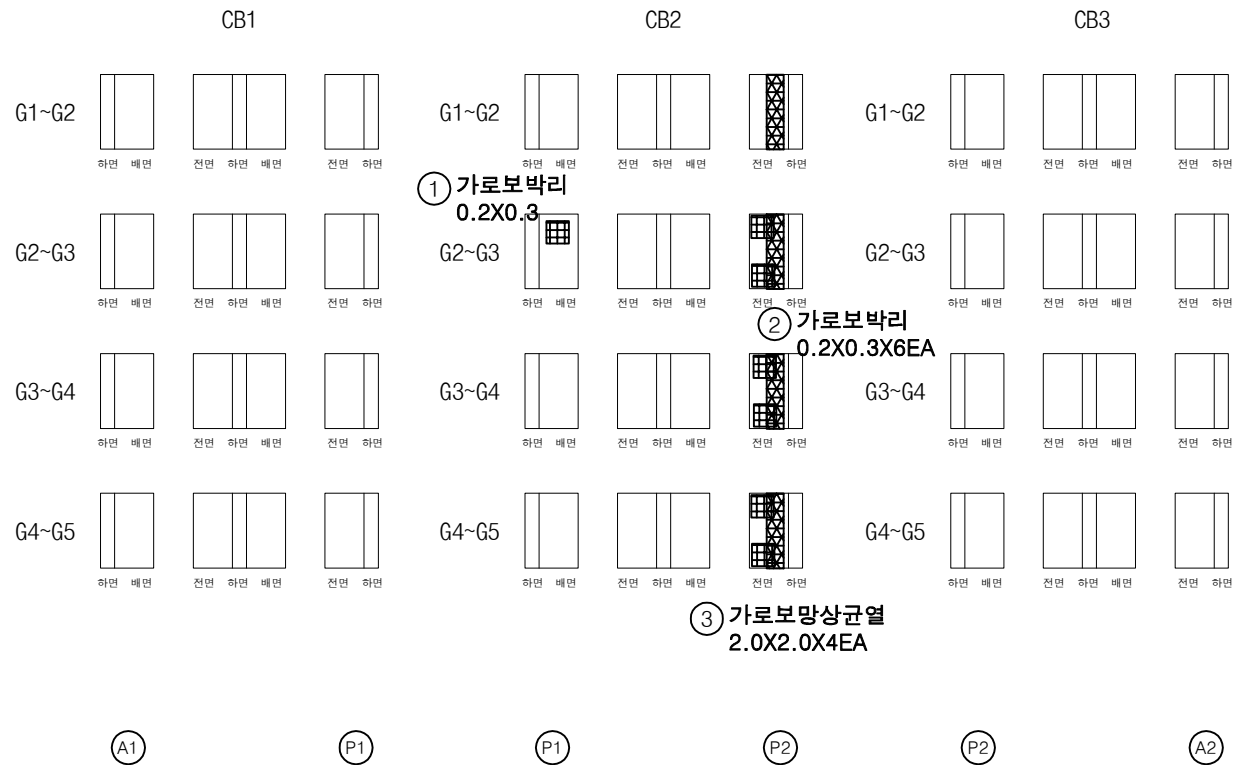
| 번호 | 손상내용 | 손상현황 | | | | | | 비고 |
|---|---|---|---|---|---|---|---|---|
| 1 | 가로보박리 | | 0.2 | 0.3 | 0.06 | m <sup>2</sup> | 1 | |
| 2 | 가로보박리 | | 0.2 | 0.3 | 0.36 | m <sup>2</sup> | 6 | |
| 3 | 가로보망상균열 | | 2.0 | 2.0 | 16.00 | m <sup>2</sup> | 4 | |

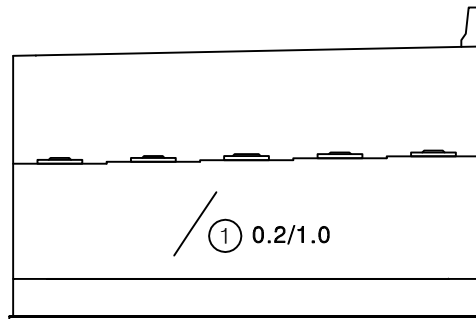
| 번호 | 손상내용 | 손상현황 | | | | | | 비 고 |
|---|---|---|---|---|---|---|---|---|
| 1 | 균열 | 0.2 | 1.0 | | 1.00 | m | 1 | |
| 2 | plate부식 | | | | 1.00 | EA | 1 | |

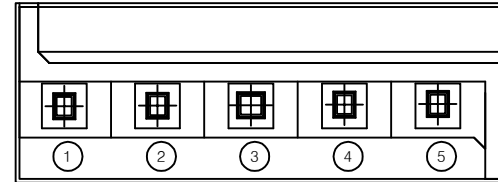
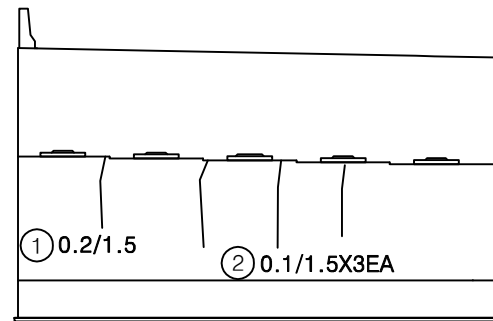
| 번호 | 손상내용 | 손상현황 | | | | | | 비고 |
|---|---|---|---|---|---|---|---|---|
| 1 | 균열 | 0.2 | 1.5 | | 1.50 | m | 1 | |
| 2 | 균열 | 0.1 | 1.5 | | 4.50 | m | 3 | |

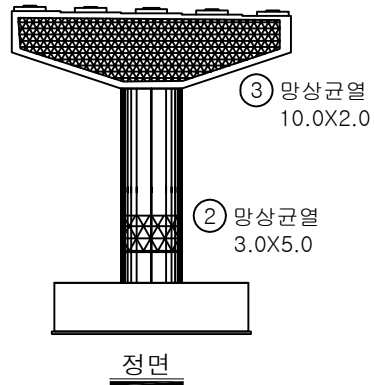
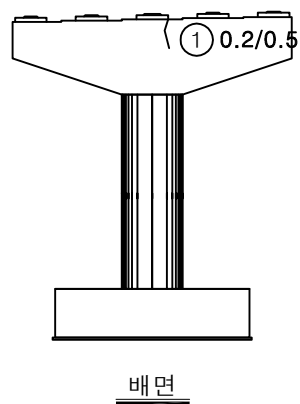
| 번호 | 손상내용 | 손상현황 | | | | | | 비고 |
|---|---|---|---|---|---|---|---|---|
| 1 | 균열 | 0.2 | 0.5 | | 0.50 | m | 1 | |
| 2 | 망상균열 | | 3.0 | 5.0 | 15.00 | m <sup>2</sup> | 1 | 신규 |
| 3 | 망상균열 | | 10.0 | 2.0 | 20.00 | m <sup>2</sup> | 1 | 신규 |

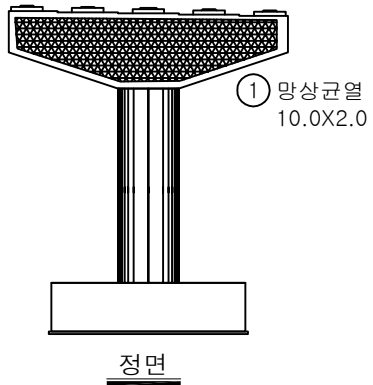
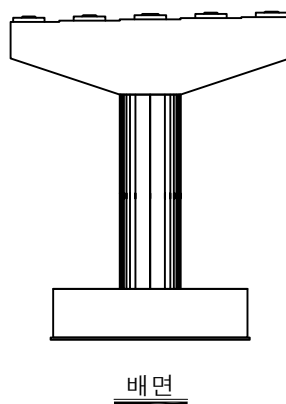
| 번호 | 손상내용 | 손상현황 | | | | | 비고 |
|---|---|---|---|---|---|---|---|
| 1 | 망상균열 | | 10.0 | 2.0 | 20.00 | m <sup>2</sup> | 신규 |

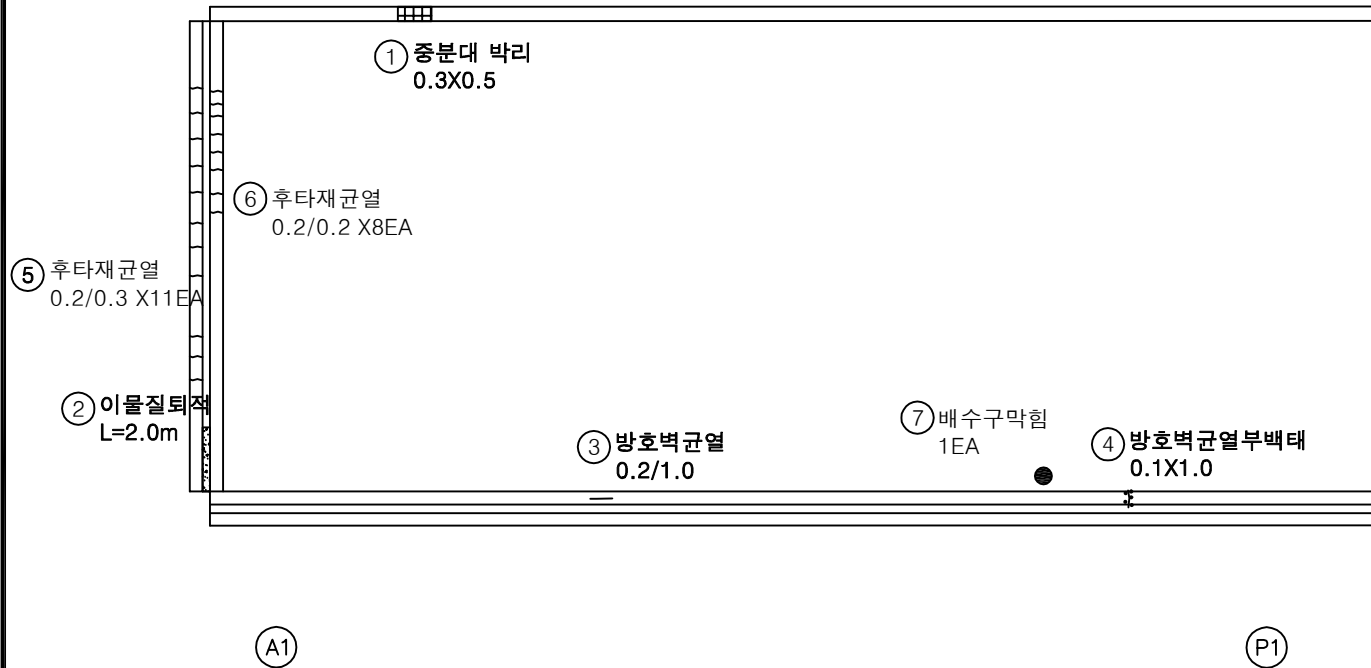
| 번호 | 손상내용 | 손상현황 | | | | | | 비고 |
|---|---|---|---|---|---|---|---|---|
| 3 | 방호벽균열 | 0.2 | 1.0 | | 1.00 | m | 1 | |
| 4 | 방호벽균열부백태 | | 0.1 | 1.0 | 0.10 | m <sup>2</sup> | 1 | |
| 5 | 후타재균열 | 0.2 | 0.3 | | 3.30 | m | 11 | 신규 |
| 6 | 후타재균열 | 0.2 | 0.2 | | 1.60 | m | 8 | 신규 |

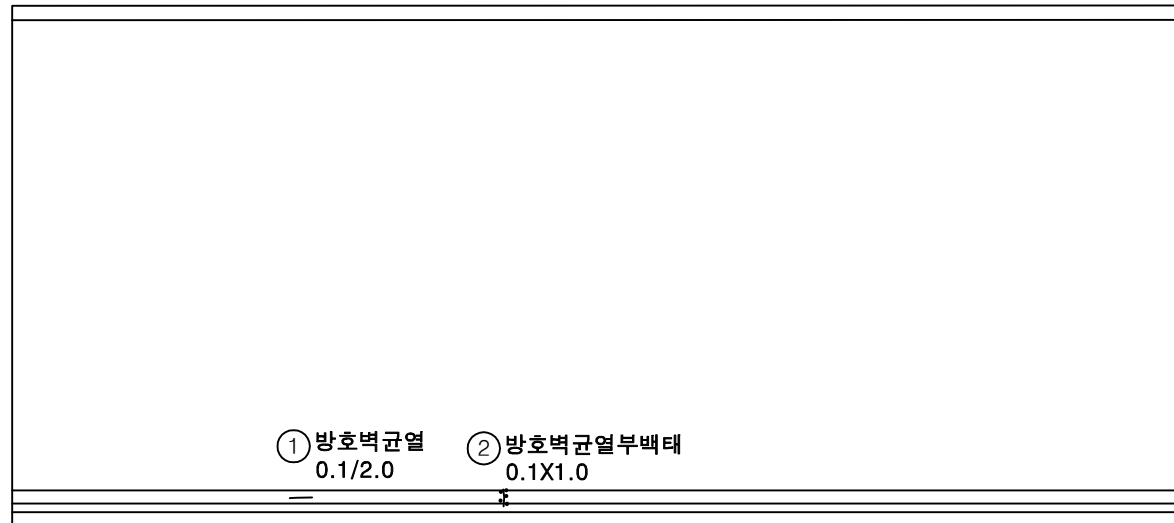
| 번호 | 손상내용 | 손상현황 | | | | | | 비고 |
|---|---|---|---|---|---|---|---|---|
| 1 | 방호벽균열 | 0.1 | 2.0 | | 2.00 | m | 1 | |
| 2 | 방호벽균열부백태 | | 0.1 | 1.0 | 0.10 | m <sup>2</sup> | 1 | |

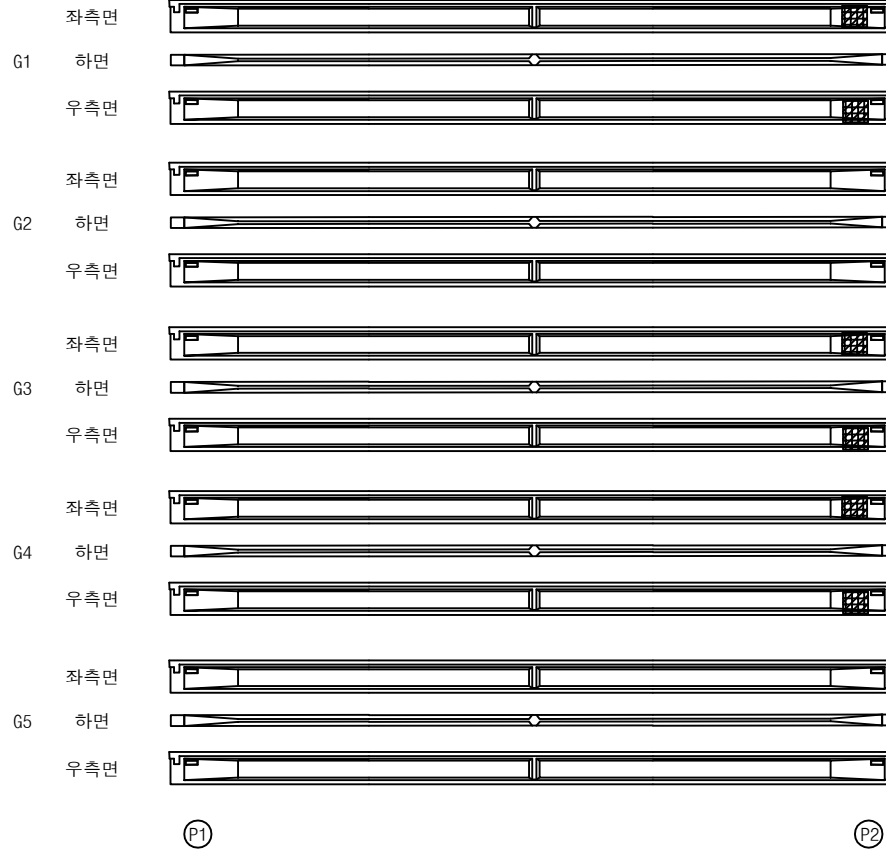
① 인양홀박리박락  
0.2X0.2X6EA

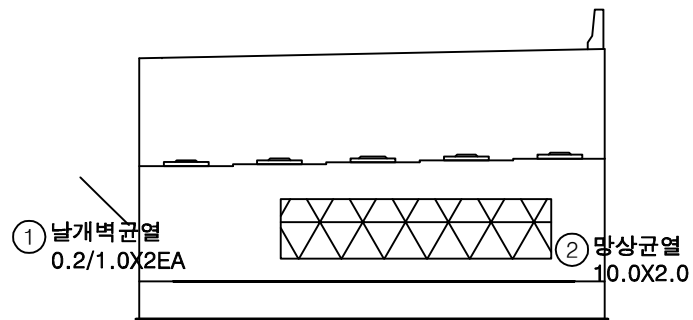
| 번호 | 손상내용 | 손상현황 | | | | | | 비고 |
|---|---|---|---|---|---|---|---|---|
| 1 | 날개벽균열 | 0.2 | 1.0 | | 2.00 | m | 2 | |
| 2 | 망상균열 | | 10.0 | 2.0 | 20.00 | m <sup>2</sup> | 1 | |

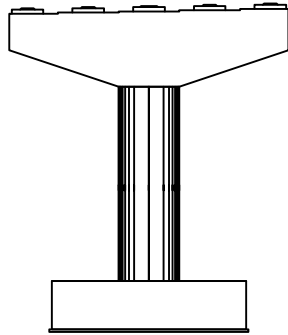
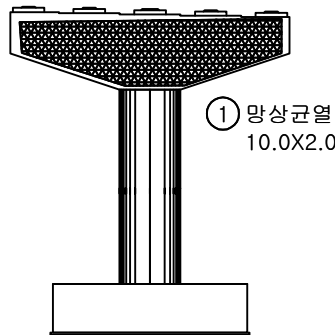
| 번호 | 손상내용 | 손상현황 | | | | | | 비고 |
|---|---|---|---|---|---|---|---|---|
| 1 | 망상균열 | | 10.0 | 2.0 | 20.00 | m <sup>2</sup> | 1 | 신규 |

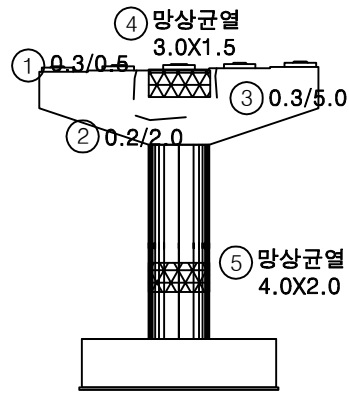
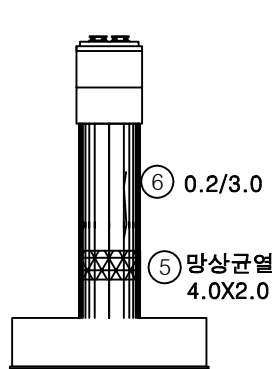
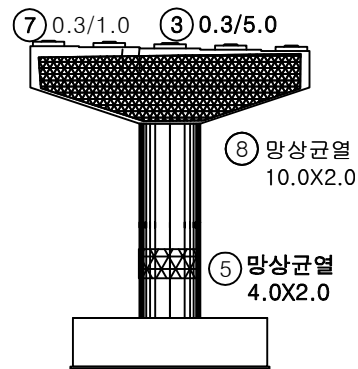
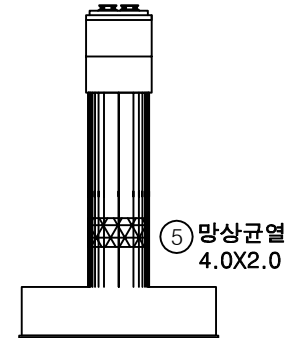
| 번호 | 손상내용 | 손상현황 | | | | | | 비고 |
|---|---|---|---|---|---|---|---|---|
| 1 | 균열 | 0.3 | 0.5 | | 0.50 | m | 1 | |
| 2 | 균열 | 0.2 | 2.0 | | 2.00 | m | 1 | |
| 3 | 균열 | 0.3 | 5.0 | | 5.00 | m | 1 | 길이증가 |
| 4 | 망상균열 | | 3.0 | 1.5 | 4.50 | m <sup>2</sup> | 1 | |
| 5 | 망상균열 | | 4.0 | 2.0 | 8.00 | m <sup>2</sup> | 1 | |
| 6 | 균열 | 0.2 | 3.0 | | 3.00 | m | 1 | |
| 7 | 균열 | 0.3 | 1.0 | | 1.00 | m | 1 | 신규 |
| 8 | 망상균열 | | 10.0 | 2.0 | 20.00 | m <sup>2</sup> | 1 | 신규 |
