상주영천고속도로 시설물 안전·하자점검 및 성능평가 용역  
(2021년 하반기 정밀안전점검)

# 외 관 조 사 망 도

화산JCT R-A교

2021.12

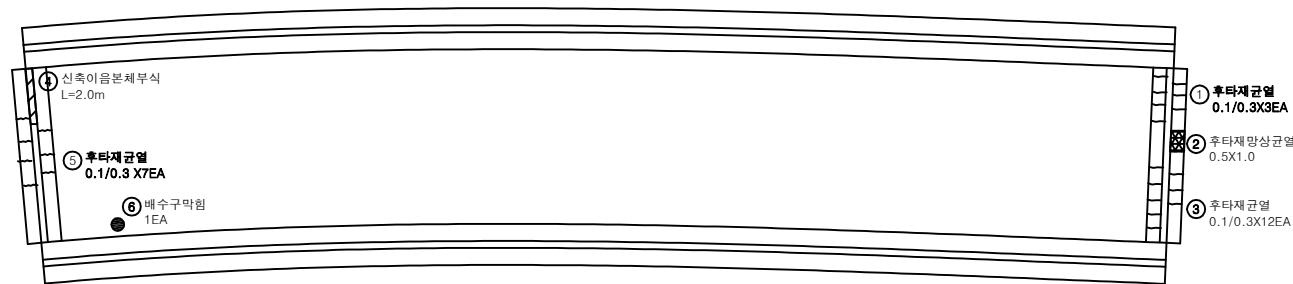
| 번호 | 손상내용 | 손상현황 | | | | | | 비고 |
|---|---|---|---|---|---|---|---|---|
| 1 | 후타재균열 | 0.1 | 0.3 | | 0.90 | m | 3 | |
| 2 | 후타재망상균열 | | 0.5 | 1.0 | 0.50 | m <sup>2</sup> | 1 | |
| 3 | 후타재균열 | 0.1 | 0.3 | | 3.60 | m | 12 | 신규 |
| 4 | 신축이음본체부식 | | 2.0 | | 2.00 | m | 1 | 신규 |
| 5 | 후타재균열 | 0.1 | 0.3 | | 2.10 | m | 7 | 신규 |
| 6 | 배수구막힘 | | | | 1.00 | EA | 1 | 신규 |

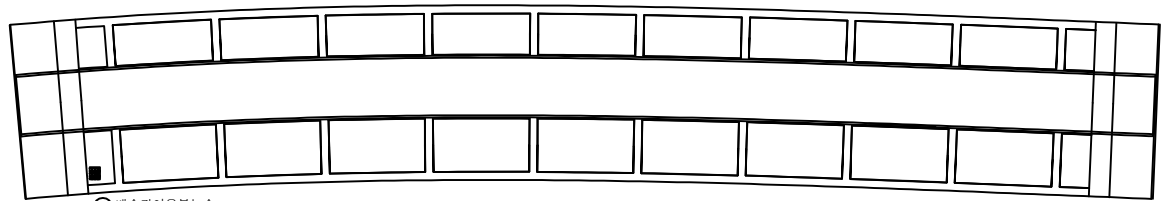
① 배수관이음부누수  
1EA

| 번호 | 손상내용 | 손상현황 | | | | | | 비고 |
|---|---|---|---|---|---|---|---|---|
| 1 | 배수관이음부누수 | | | | 1.00 | EA | 1 | 신규 |

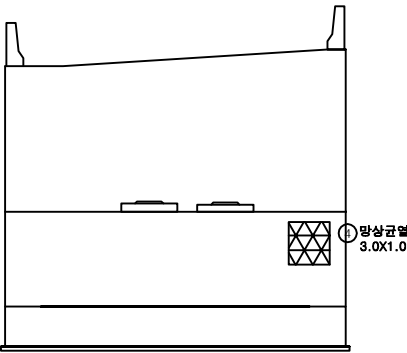
| 번호 | 손상내용 | 손상현황 | | | | | | 비고 |
|---|---|---|---|---|---|---|---|---|
| 1 | 무수축물탈들뜸 | | 0.3 | 0.3 | 0.09 | m <sup>2</sup> | 1 | |
| 2 | 무수축물탈들뜸 | | 0.3 | 0.3 | 0.09 | m <sup>2</sup> | 1 | |
| 3 | 방침콘크리트재료분리 | | 0.1 | 0.1 | 0.01 | m <sup>2</sup> | 1 | |
| 4 | 광상균열 | | 3.0 | 1.0 | 3.00 | m <sup>2</sup> | 1 | |
| 5 | 무수축물탈들뜸 | | 0.3 | 0.3 | 0.09 | m <sup>2</sup> | 1 | 신규 |
| 6 | 무수축물탈들뜸 | | 0.3 | 0.3 | 0.09 | m <sup>2</sup> | 1 | 신규 |

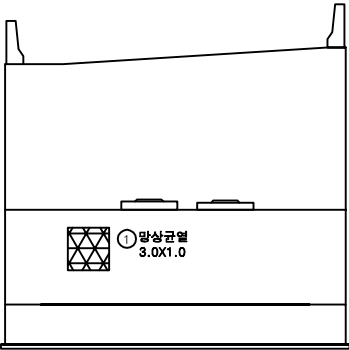
| 번호 | 손상내용 | 손상현황 | | | | | | 비고 |
|---|---|---|---|---|---|---|---|---|
| 1 | 망상균열 | | 3.0 | 1.0 | 3.00 | m <sup>2</sup> | 1 | |
