상주영천고속도로 시설물 안전·하자점검 및 성능평가 용역  
(2021년 하반기 정밀안전점검)

# 외 관 조 사 망 도

화산JCT R-A1교

2021.12

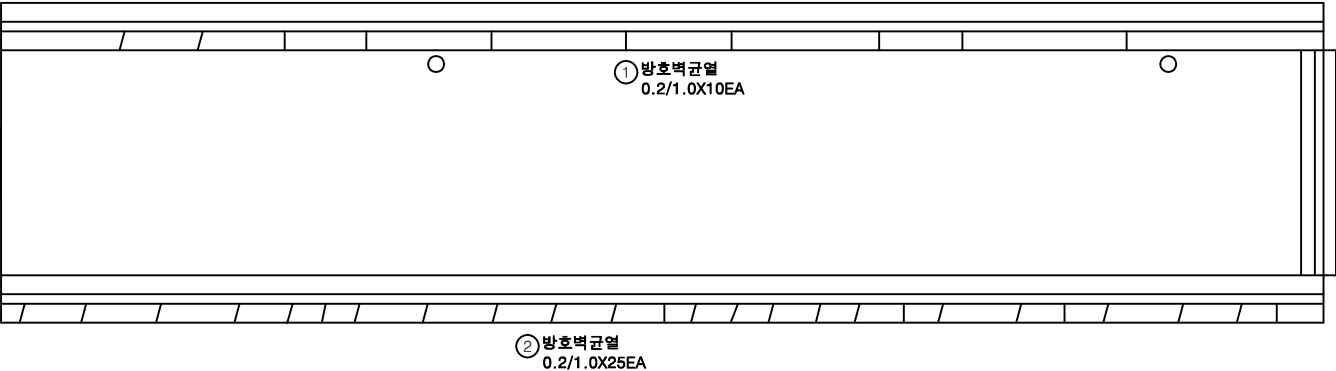
도면번호 01

| 번호 | 손상내용 | 손상현황 | | | | | | 비고 |
|---|---|---|---|---|---|---|---|---|
| 1 | 방호벽균열 | 0.2 | 1.0 | | 10.00 | m | 10 | |
| 2 | 방호벽균열 | 0.2 | 1.0 | | 25.00 | m | 25 | |

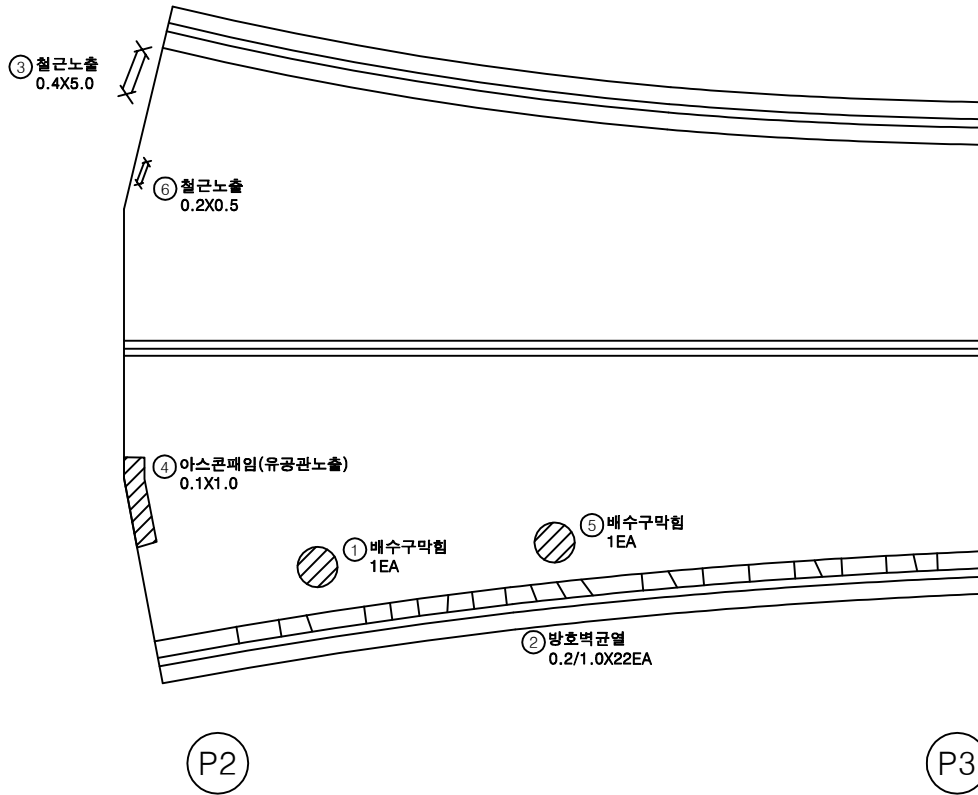
| 도면번호 | 03 |

| 번호 | 손상내용 | 손상현황 | | | | | | 비고 |
|---|---|---|---|---|---|---|---|---|
| 1 | 배수구막힘 | | | | 1.00 | EA | 1 | |
| 2 | 방호벽균열 | 0.2 | 1.0 | | 22.00 | m | 22 | |
| 3 | 철근노출 | | 0.4 | 5.0 | 2.00 | m <sup>2</sup> | 1 | |
| 4 | 아스콘패임 | | 0.1 | 1.0 | 0.10 | m <sup>2</sup> | 1 | 21'상 보수 |
| 5 | 배수구막힘 | | | | 1.00 | EA | 1 | |
| 6 | 철근노출 | | 0.2 | 0.5 | 0.10 | m <sup>2</sup> | 1 | 신규 |

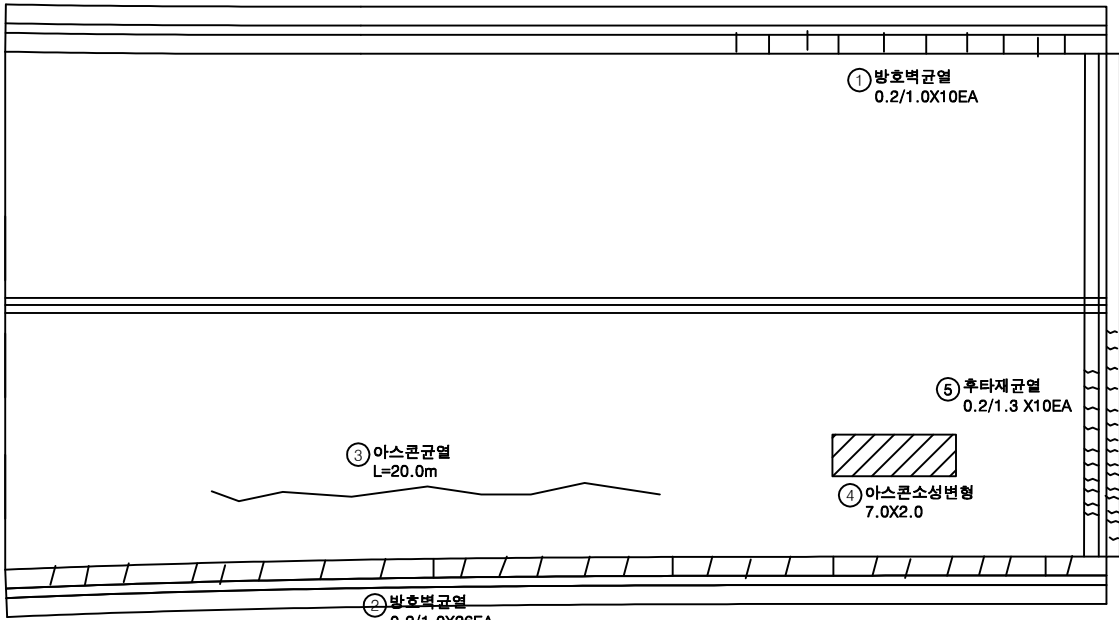
| 도 면 번 호 | 04 |

| 번호 | 손상내용 | 손상현황 | | | | | | 비 고 |
|---|---|---|---|---|---|---|---|---|
| 1 | 방호벽균열 | 0.2 | 1.0 | | 10.00 | m | 10 | |
| 2 | 방호벽균열 | 0.2 | 1.0 | | 26.00 | m | 26 | |
| 3 | 아스콘균열 | | 20.0 | | 20.00 | m | 1 | 신규 |
| 4 | 아스콘소성변형 | | 7.0 | 2.0 | 14.00 | m <sup>2</sup> | 1 | 신규 |
| 5 | 후타재균열 | 0.2 | 1.3 | | 13.00 | m | 13 | 신규 |
| 6 | 후타재균열 | 0.2 | 0.4 | | 6.00 | m | 15 | 신규 |

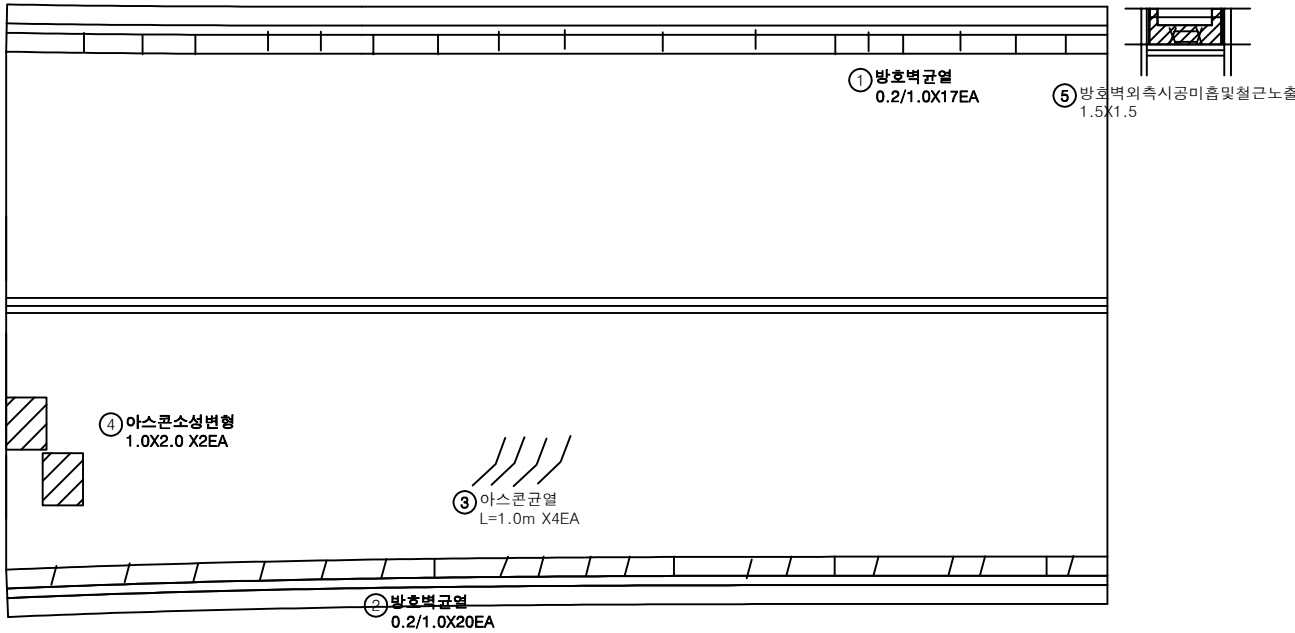
| 도면번호 | 05 |

| 번호 | 손상내용 | 손상현황 | | | | | | 비고 |
|---|---|---|---|---|---|---|---|---|
| 1 | 방호벽균열 | 0.2 | 1.0 | | 17.00 | m | 17 | |
| 2 | 방호벽균열 | 0.2 | 1.0 | | 20.00 | m | 20 | |
| 3 | 아스콘균열 | | 1.0 | | 4.00 | m | 4 | 신규 |
| 4 | 아스콘소성변형 | | 1.0 | 2.0 | 4.00 | m <sup>2</sup> | 2 | 신규 |
| 5 | 방호벽외측시공미흡및철근노출 | | 1.5 | 1.5 | 2.25 | m <sup>2</sup> | 1 | 신규 |

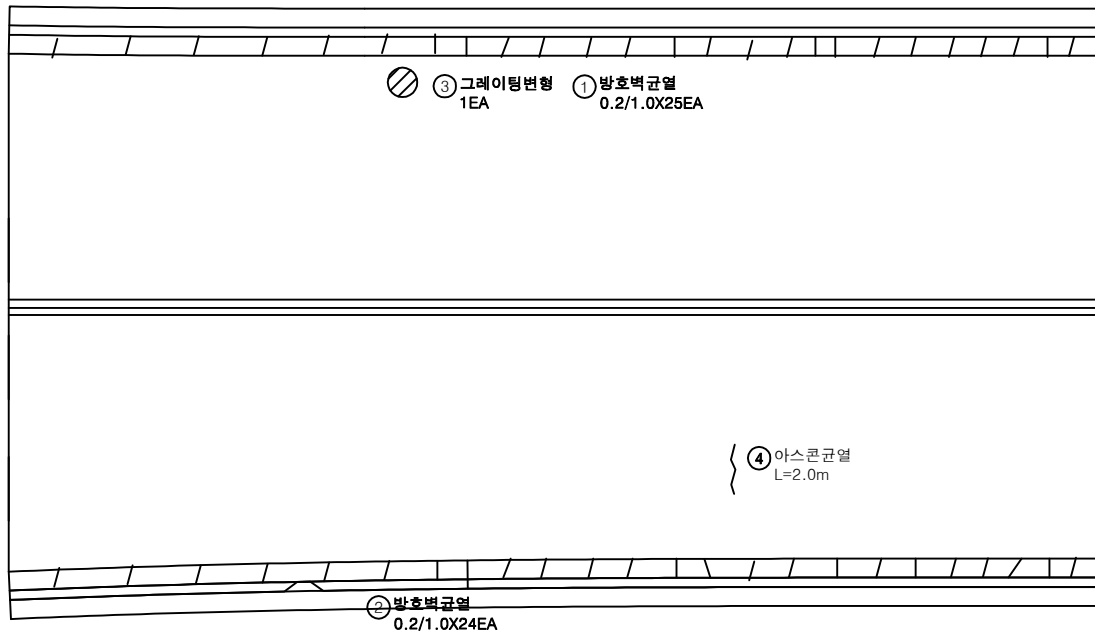
| 번호 | 손상내용 | 손상현황 | | | | | | 비고 |
|---|---|---|---|---|---|---|---|---|
| 1 | 방호벽균열 | 0.2 | 1.0 | | 25.00 | m | 25 | |
| 2 | 방호벽균열 | 0.2 | 1.0 | | 24.00 | m | 24 | |
| 3 | 그레이팅변형 | | | | 1.00 | EA | 1 | |
| 4 | 아스콘균열 | | 2.0 | | 2.00 | m | 1 | 신규 |

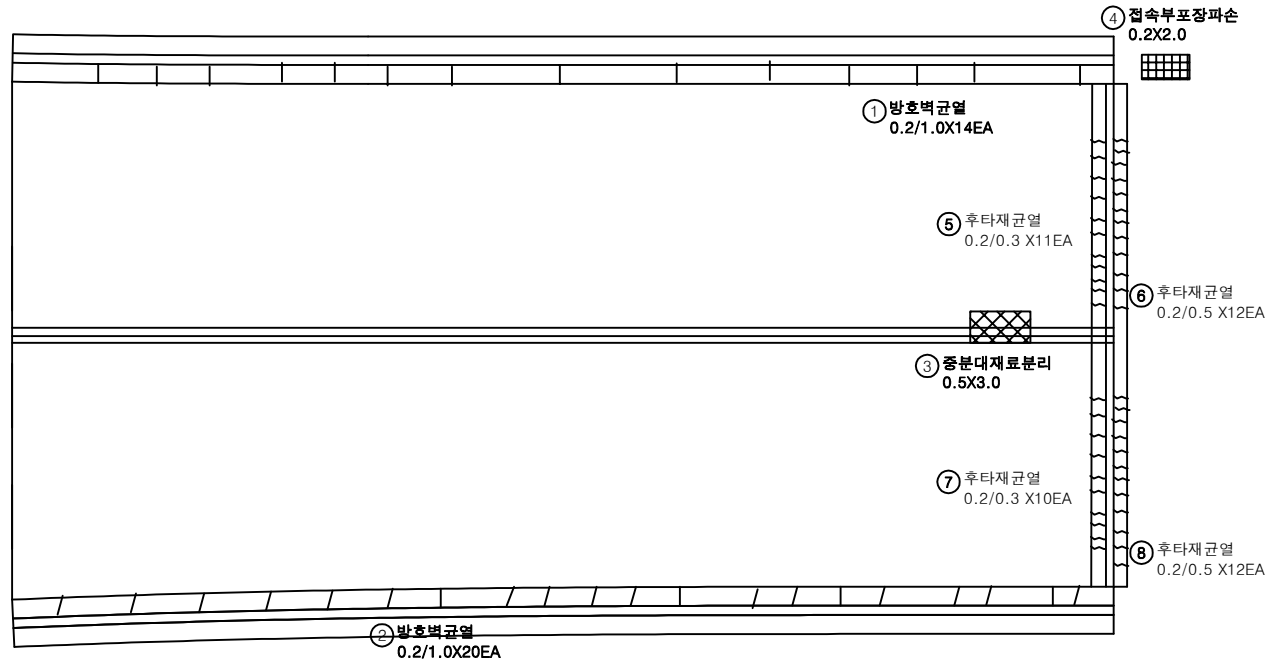
| 번호 | 손상내용 | 손상현황 | | | | | | 비고 |
|---|---|---|---|---|---|---|---|---|
| 1 | 방호벽균열 | 0.2 | 1.0 | | 14.00 | m | 14 | |
| 2 | 방호벽균열 | 0.2 | 1.0 | | 20.00 | m | 20 | |
| 5 | 후타재균열 | 0.2 | 0.3 | | 3.30 | m | 11 | 신규 |
| 6 | 후타재균열 | 0.2 | 0.5 | | 6.00 | m | 12 | 신규 |
| 7 | 후타재균열 | 0.2 | 0.3 | | 3.00 | m | 10 | 신규 |
| 8 | 후타재균열 | 0.2 | 0.5 | | 6.00 | m | 12 | 신규 |

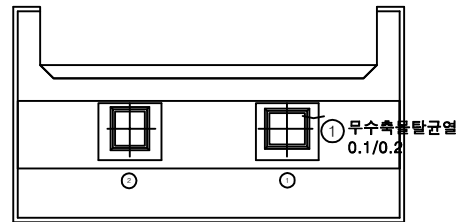
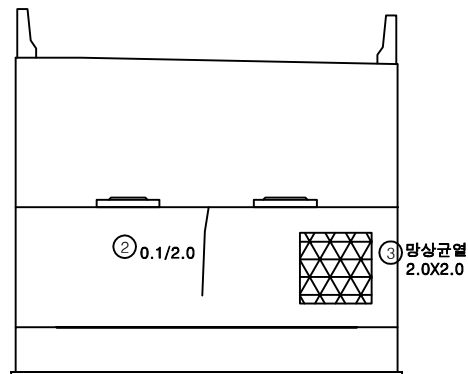
| 번호 | 손상내용 | 손상현황 | | | | | | 비 고 |
|---|---|---|---|---|---|---|---|---|
| 1 | 무수축물탈균열 | 0.1 | 0.2 | | 0.20 | m | 1 | |
| 2 | 균열 | 0.1 | 2.0 | | 2.00 | m | 1 | |
| 3 | 망상균열 | | 2.0 | 2.0 | 4.00 | m <sup>2</sup> | 1 | |

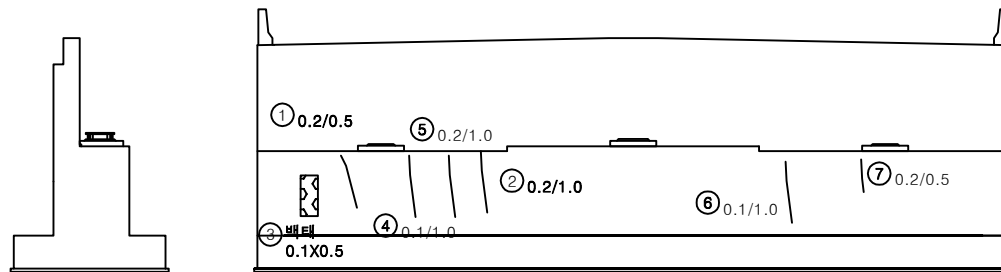
| 번호 | 손상내용 | 손상현황 | | | | | | 비고 |
|---|---|---|---|---|---|---|---|---|
| 1 | 균열 | 0.2 | 0.5 | | 0.50 | m | 1 | |
| 2 | 균열 | 0.2 | 1.0 | | 1.00 | m | 1 | |
| 4 | 균열 | 0.1 | 1.0 | | 1.00 | m | 1 | 신규 |
| 5 | 균열 | 0.2 | 1.0 | | 1.00 | m | 1 | 신규 |
| 6 | 균열 | 0.1 | 1.0 | | 1.00 | m | 1 | 신규 |
| 7 | 균열 | 0.2 | 0.5 | | 0.50 | m | 1 | 신규 |

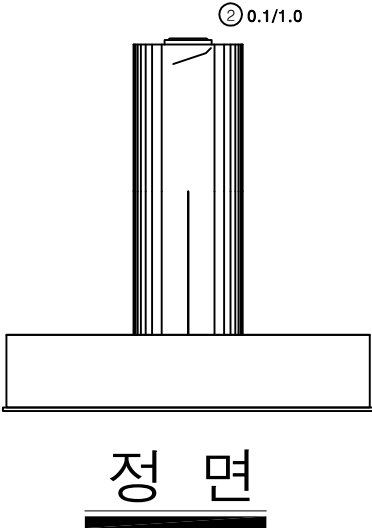
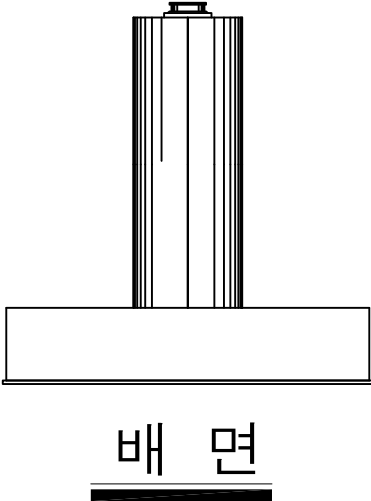
| 번호 | 손상내용 | 손상현황 | | | | | | 비 고 |
|---|---|---|---|---|---|---|---|---|
| 1 | 무수축물탈균열 | 0.1 | 0.2 | | 1.80 | m | 9 | |
| 2 | 균열 | 0.1 | 1.0 | | 1.00 | m | 1 | |

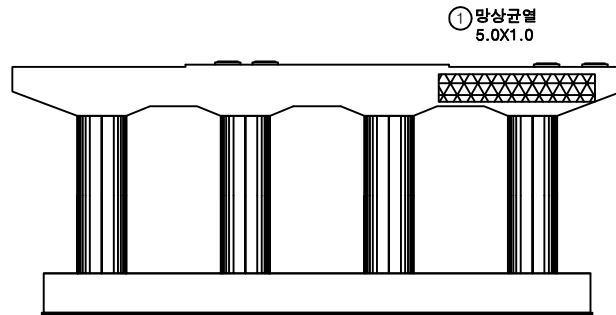
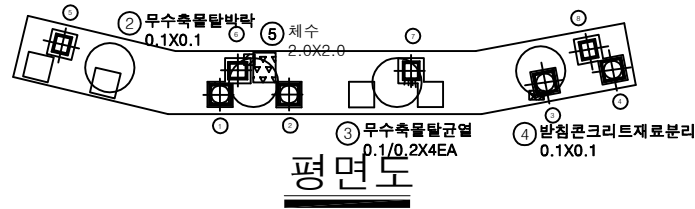
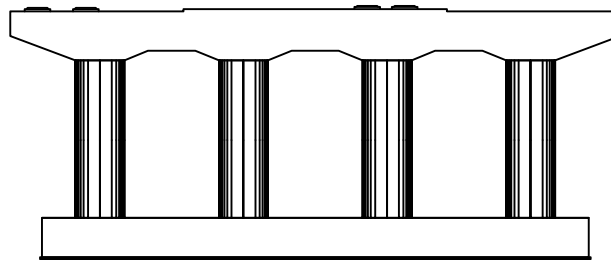
| 번호 | 손상내용 | 손상현황 | | | | | | 비 고 |
|---|---|---|---|---|---|---|---|---|
| 1 | 망상균열 | | 5.0 | 1.0 | 5.00 | m <sup>2</sup> | 1 | |
| 3 | 무수축물탈균열 | 0.1 | 0.2 | | 0.80 | m | 4 | |

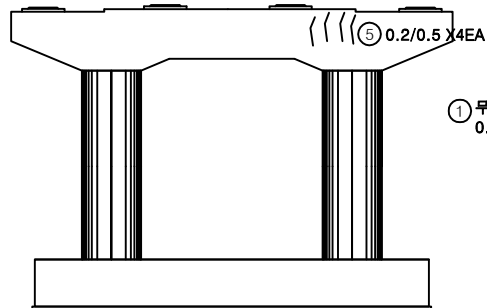
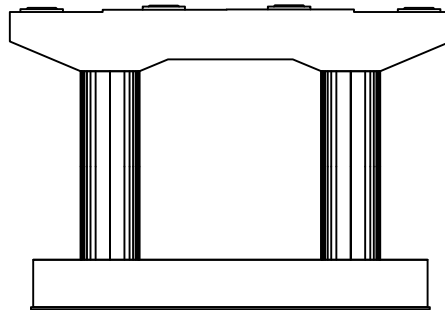
| 번호 | 손상내용 | 손상현황 | | | | | | 비고 |
|---|---|---|---|---|---|---|---|---|
| 1 | 무수축물탈균열 | 0.1 | 0.2 | | 1.20 | m | 6 | |
| 2 | 무수축물탈균열 | 0.1 | 0.2 | | 1.00 | m | 5 | |
| 4 | 무수축물탈균열 | 0.1 | 0.2 | | 0.80 | m | 4 | |
| 5 | 균열 | 0.2 | 0.5 | | 2.00 | m | 4 | 신규 |

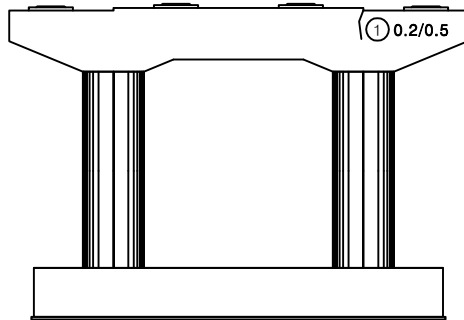
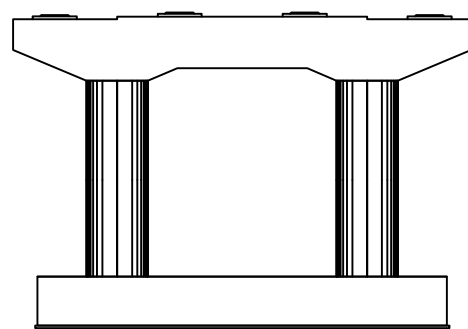
| 번호 | 손상내용 | 손상현황 | | | | | | 비 고 |
|---|---|---|---|---|---|---|---|---|
| 1 | 균열 | 0.2 | 0.5 | | 0.50 | m | 1 | |

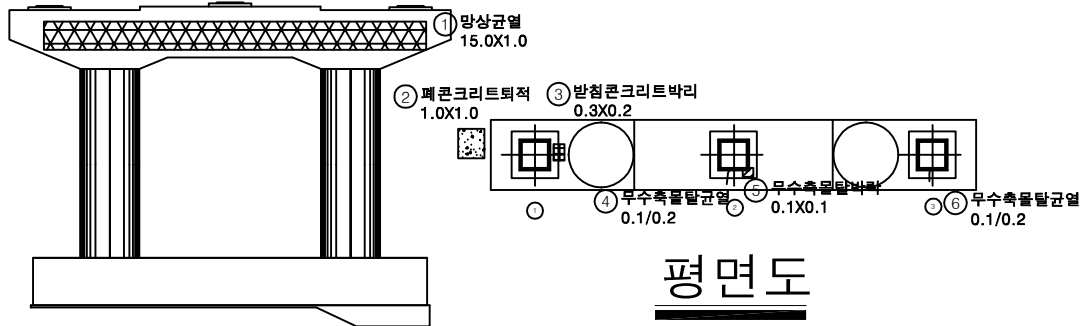
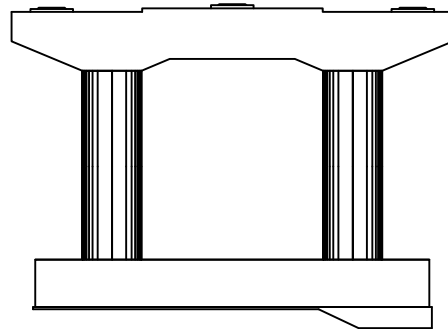
| 번호 | 손상내용 | 손상현황 | | | | | | 비고 |
|---|---|---|---|---|---|---|---|---|
| 1 | 망상균열 | | 15.0 | 1.0 | 15.00 | m <sup>2</sup> | 1 | |
| 4 | 무수축물탈균열 | 0.1 | 0.2 | | 0.20 | m | 1 | |
| 6 | 무수축물탈균열 | 0.1 | 0.2 | | 0.20 | m | 1 | |

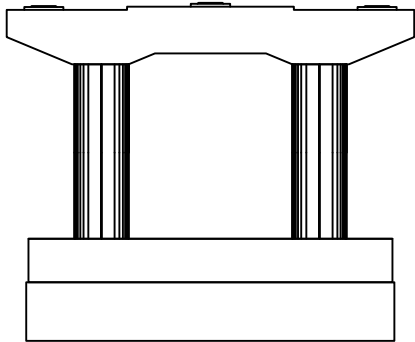
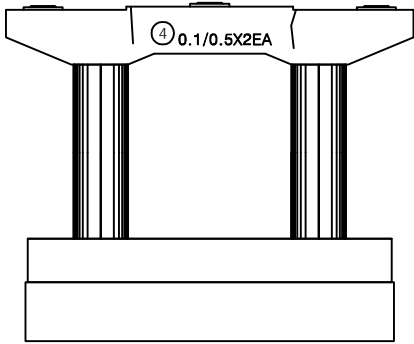
| 번호 | 손상내용 | 손상현황 | | | | | | 비 고 |
|---|---|---|---|---|---|---|---|---|
| 1 | 무수축물탈균열 | 0.1 | 0.2 | | 0.80 | m | 4 | |
| 2 | 무수축물탈균열 | 0.1 | 0.2 | | 1.40 | m | 7 | |
| 3 | 무수축물탈균열 | 0.1 | 0.2 | | 0.60 | m | 3 | |
| 4 | 균열 | 0.1 | 0.5 | | 1.00 | m | 2 | |
