상주영천고속도로 시설물 안전·하자점검 및 성능평가 용역  
(2021년 하반기 정밀안전점검)

# 외 관 조 사 망 도

가래실교

2021.12

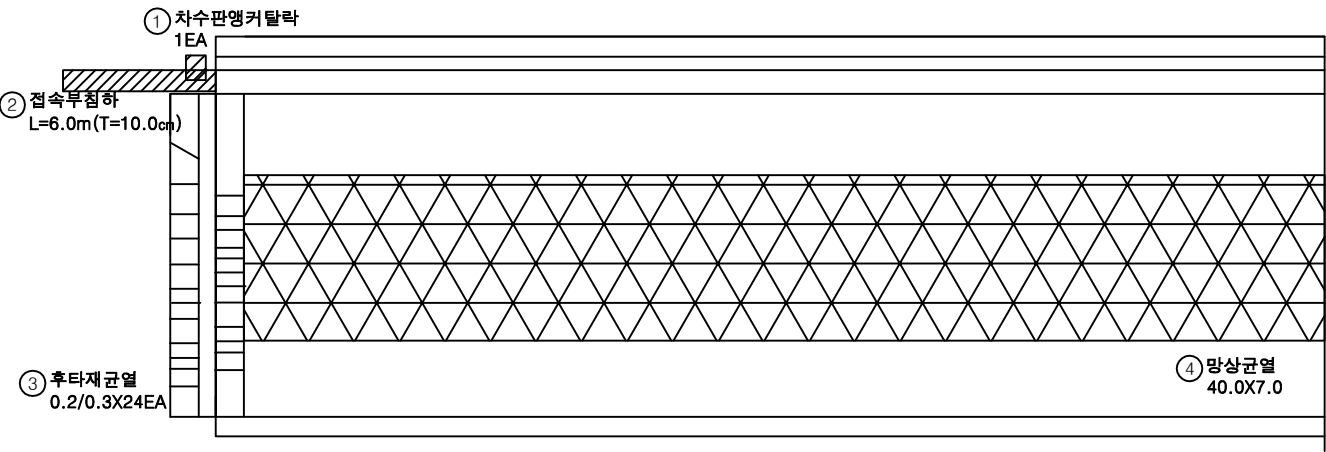
| 번호 | 손상내용 | 손상현황 | | | | | 비고 |
|---|---|---|---|---|---|---|---|
| 1 | 차수판앵커탈락 | | | | 1.00 | EA | 1 |
| 2 | 접속부침하 | | 6.0 | | 6.00 | m | 1 (T=10.0cm) |
| 3 | 후타재균열 | 0.2 | 0.3 | | 7.20 | m | 24 |
| 4 | 망상균열 | | 40.0 | 7.0 | 280.00 | m <sup>2</sup> | 1 |

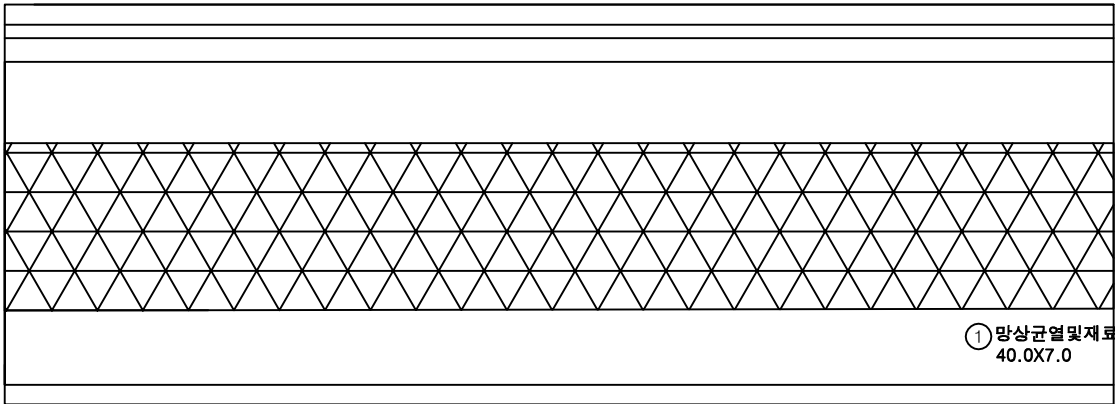
| 번호 | 손상내용 | 손상현황 | | | | | | 비고 |
|---|---|---|---|---|---|---|---|---|
| 1 | 망상균열및재료분리 | | 40.0 | 7.0 | 280.00 | m <sup>2</sup> | 1 | |

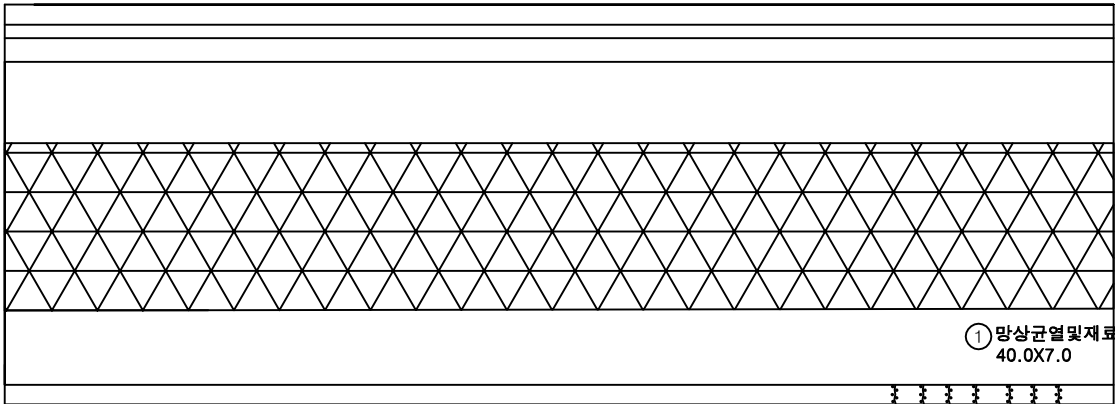
① 망상균열및재료분리  
40.0X7.0

② 중분대균열부백태  
0.2X1.0 X7EA

| 번호 | 손상내용 | 손상현황 | | | | | | 비고 |
|---|---|---|---|---|---|---|---|---|
| 1 | 망상균열및재료분리 | | 40.0 | 7.0 | 280.00 | m <sup>2</sup> | 1 | |
| 2 | 중분대균열부백태 | | 0.2 | 1.0 | 1.40 | m <sup>2</sup> | 7 | 신규 |

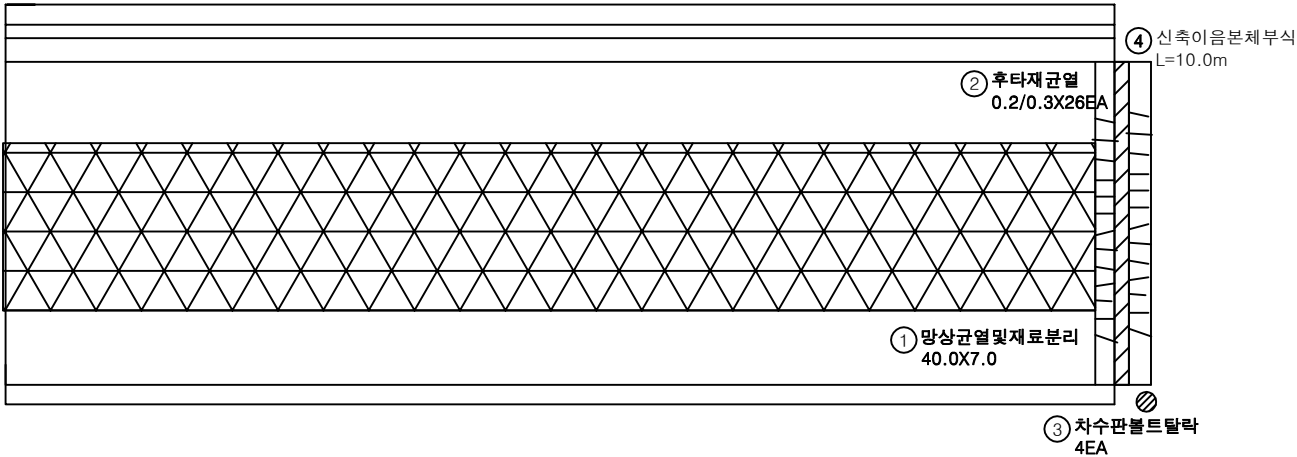
| 번호 | 손상내용 | 손상현황 | | | | | | 비고 |
|---|---|---|---|---|---|---|---|---|
| 1 | 망상균열및재료분리 | | 40.0 | 7.0 | 280.00 | m <sup>2</sup> | 1 | |
| 2 | 후타재균열 | 0.2 | 0.3 | | 7.80 | m | 26 | |
| 4 | 신축이음본체부식 | | 10.0 | | 10.00 | m | 1 | 신규 |

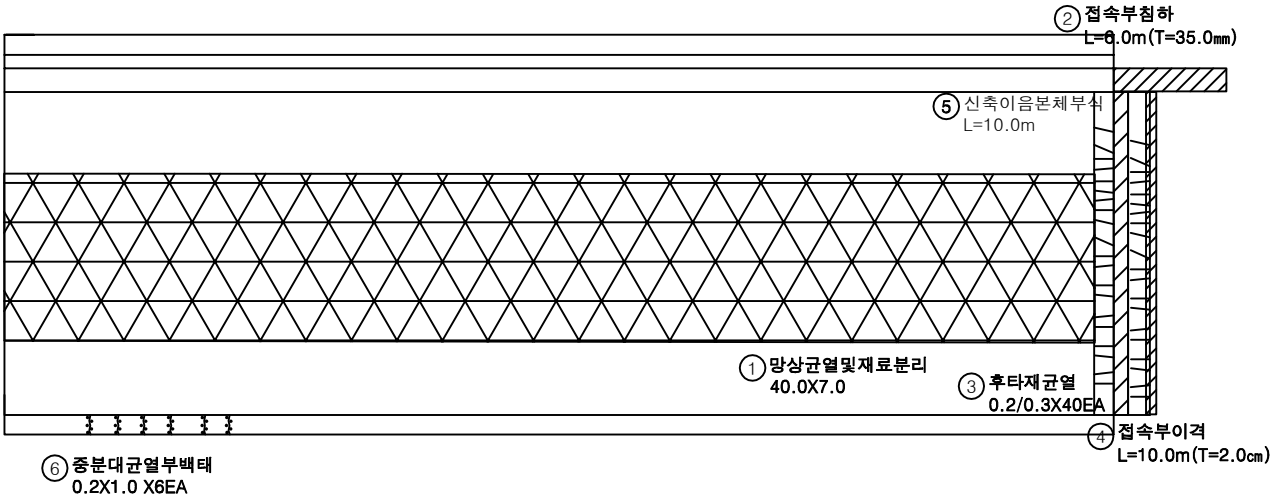
| 번호 | 손상내용 | 손상현황 | | | | | | 비고 |
|---|---|---|---|---|---|---|---|---|
| 1 | 망상균열및재료분리 | | 40.0 | 7.0 | 280.00 | m <sup>2</sup> | 1 | |
| 3 | 후타재균열 | 0.2 | 0.3 | | 12.00 | m | 40 | |
| 5 | 신축이음본체부식 | | 10.0 | | 10.00 | m | 1 | 신규 |
| 6 | 중분대균열부백태 | 0.2 | 1.0 | 1.20 | | m <sup>2</sup> | 6 | 신규 |

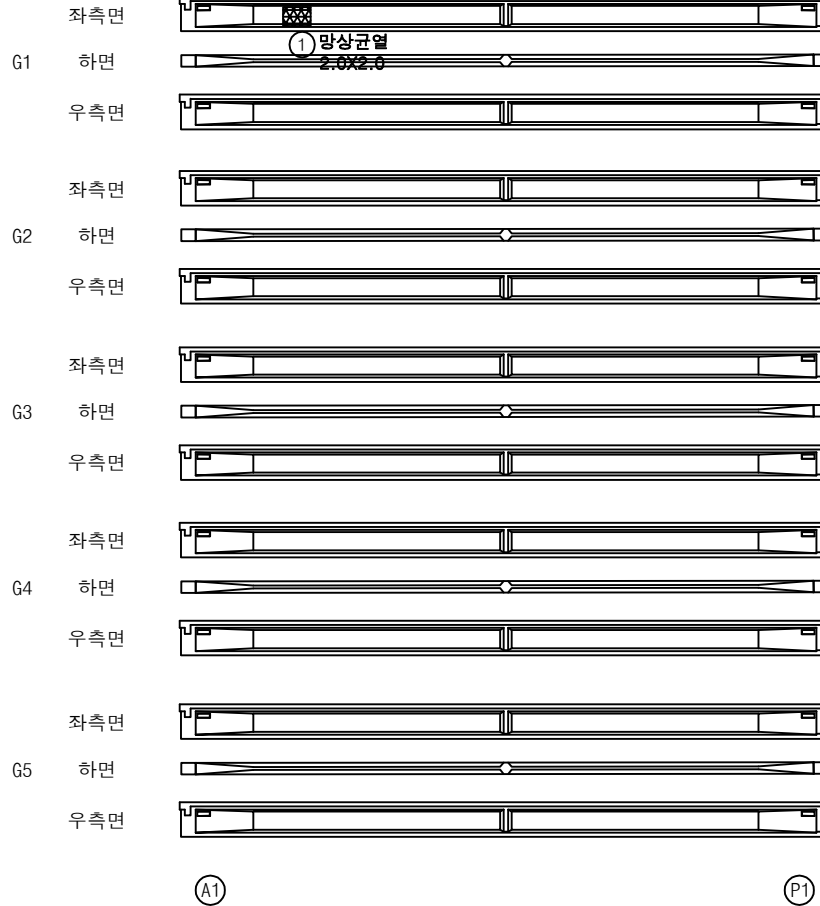
| 번호 | 손상내용 | 손상현황 | | | | | | 비고 |
|---|---|---|---|---|---|---|---|---|
| 1 | 망상균열 | | 2.0 | 2.0 | 4.00 | m <sup>2</sup> | 1 | 21'하 보수 |

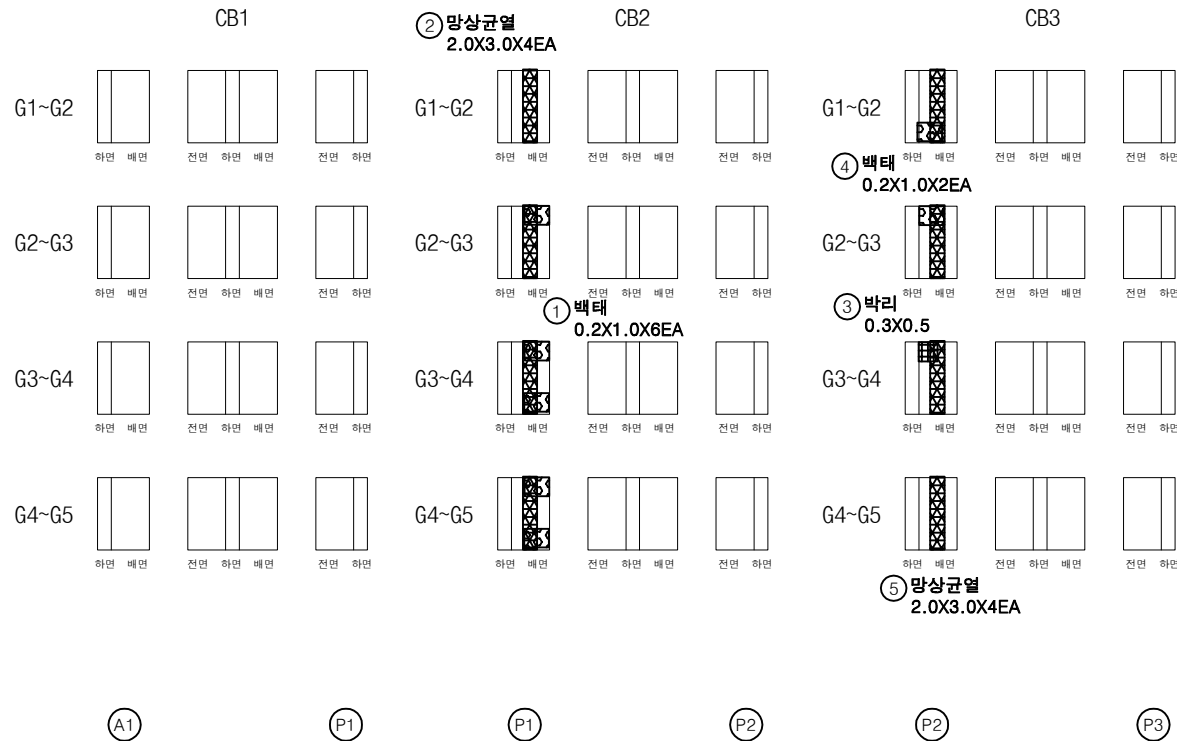
| 번호 | 손상내용 | 손상현황 | | | | | | 비고 |
|---|---|---|---|---|---|---|---|---|
| 2 | 망상균열 | | 2.0 | 3.0 | 24.00 | m <sup>2</sup> | 4 | |
| 5 | 망상균열 | | 2.0 | 3.0 | 24.00 | m <sup>2</sup> | 4 | |

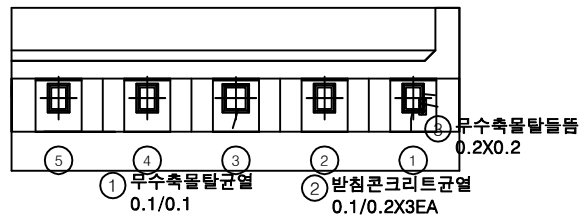
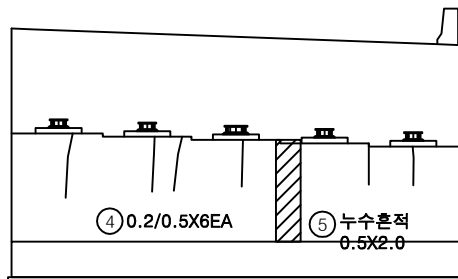
| 번호 | 손상내용 | 손상현황 | | | | | | 비고 |
|---|---|---|---|---|---|---|---|---|
| 1 | 무수축물탈균열 | 0.1 | 0.1 | | 0.10 | m | 1 | |
| 2 | 받침콘크리트균열 | 0.1 | 0.2 | | 0.60 | m | 3 | |
| 4 | 균열 | 0.2 | 0.5 | | 3.00 | m | 6 | |
| 5 | 누수흔적 | | 0.5 | 2.0 | 1.00 | m <sup>2</sup> | 1 | |

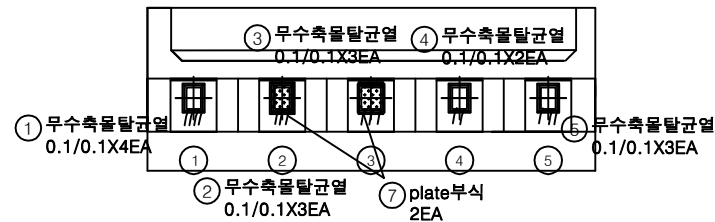
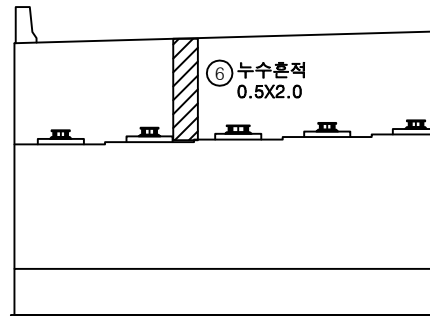
| 번호 | 손상내용 | 손상현황 | | | | | | 비고 |
|---|---|---|---|---|---|---|---|---|
| 1 | 무수축물탈균열 | 0.1 | 0.1 | | 0.40 | m | 4 | |
| 2 | 무수축물탈균열 | 0.1 | 0.1 | | 0.30 | m | 3 | |
| 3 | 무수축물탈균열 | 0.1 | 0.1 | | 0.30 | m | 3 | |
| 4 | 무수축물탈균열 | 0.1 | 0.1 | | 0.20 | m | 2 | |
| 5 | 무수축물탈균열 | 0.1 | 0.1 | | 0.30 | m | 3 | |
| 6 | 누수흔적 | | 0.5 | 2.0 | 1.00 | m <sup>2</sup> | 1 | |
| 7 | plate부식 | | | | 2.00 | EA | 2 | 신규 |

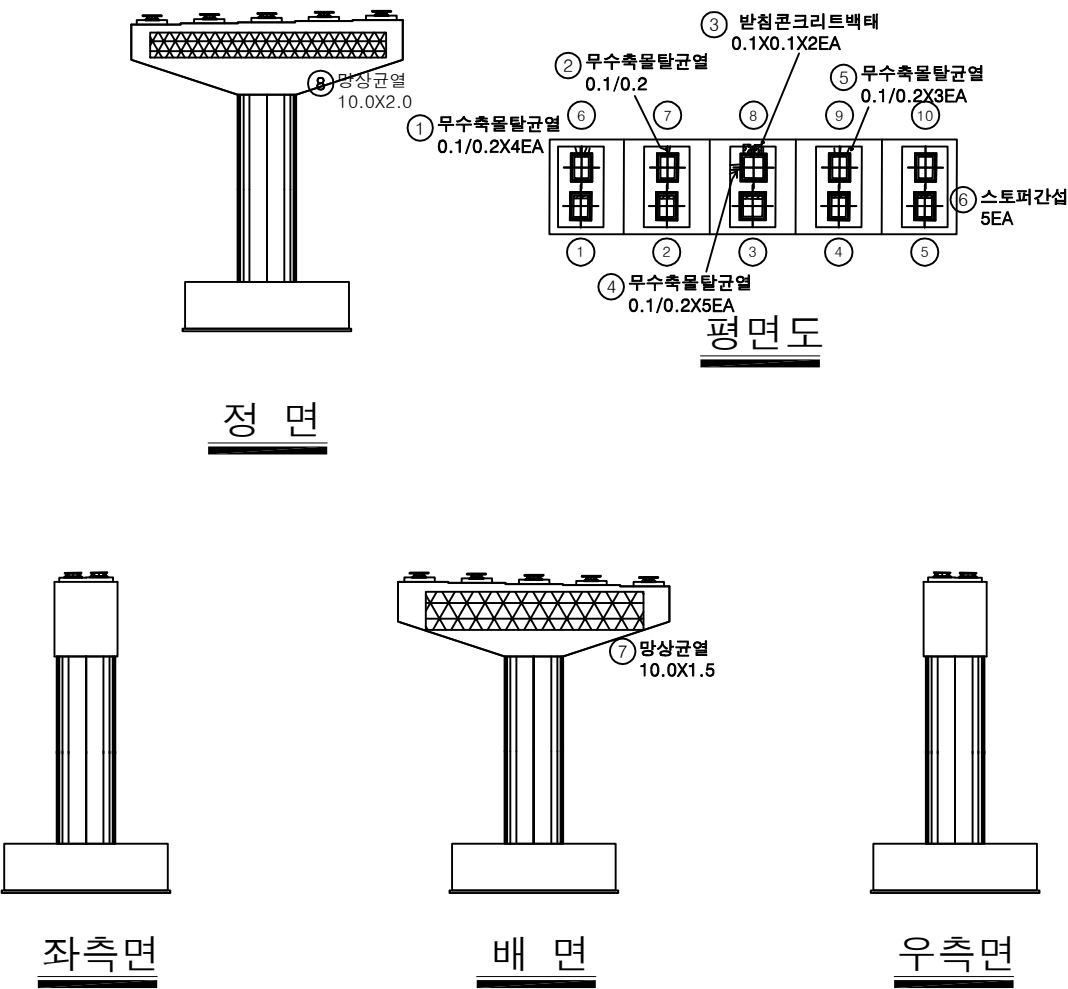
| 번호 | 손상내용 | 손상현황 | | | | | | 비고 |
|---|---|---|---|---|---|---|---|---|
| 1 | 무수축물탈균열 | 0.1 | 0.2 | | 0.80 | m | 4 | |
| 2 | 무수축물탈균열 | 0.1 | 0.2 | | 0.20 | m | 1 | |
| 4 | 무수축물탈균열 | 0.1 | 0.2 | | 1.00 | m | 5 | |
| 5 | 무수축물탈균열 | 0.1 | 0.2 | | 0.60 | m | 3 | |
| 7 | 망상균열 | | 10.0 | 1.5 | 15.00 | m <sup>2</sup> | 1 | |
| 8 | 망상균열 | | 10.0 | 2.0 | 20.00 | m <sup>2</sup> | 1 | 신규 |

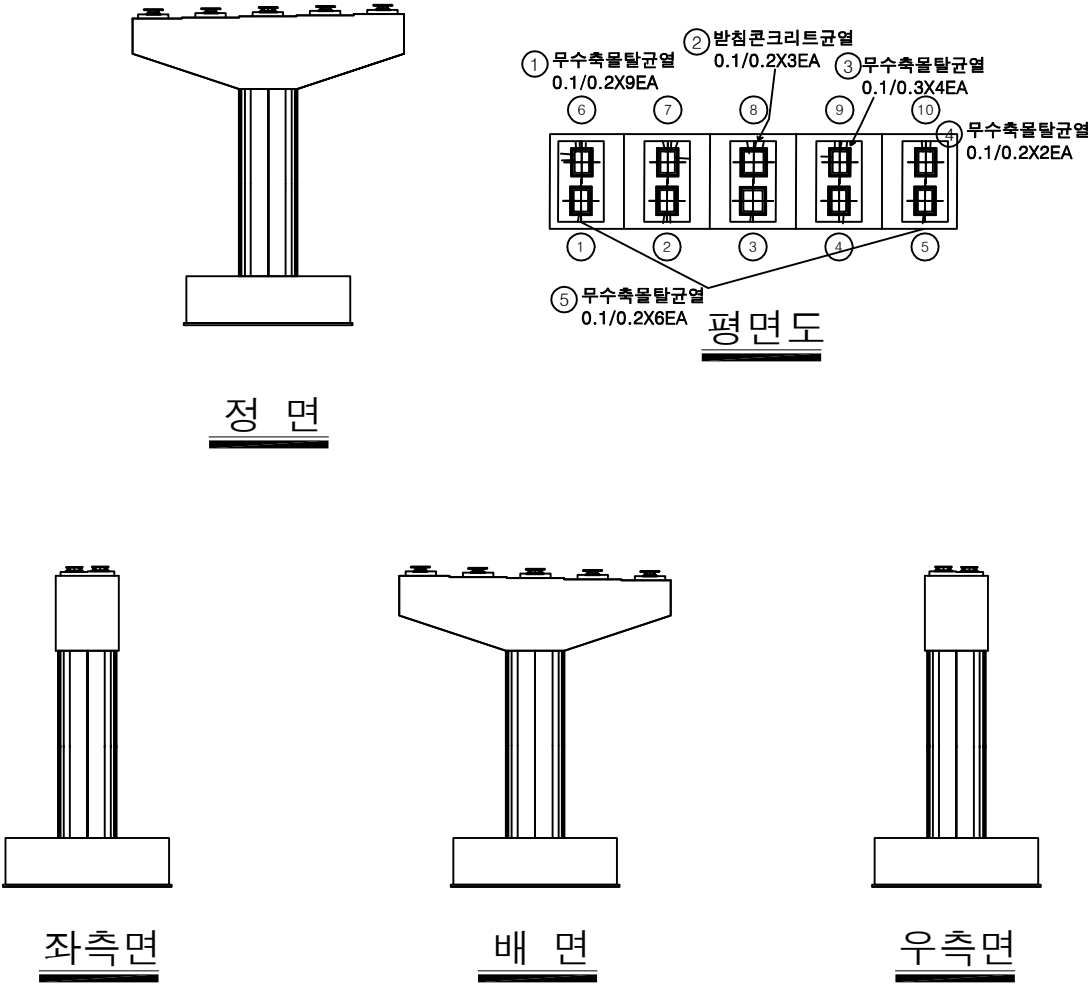
| 번호 | 손상내용 | 손상현황 | | | | | | 비고 |
|---|---|---|---|---|---|---|---|---|
| 1 | 무수축물탈균열 | 0.1 | 0.2 | | 1.80 | m | 9 | |
| 2 | 반침콘크리트균열 | 0.1 | 0.2 | | 0.60 | m | 3 | |
| 3 | 무수축물탈균열 | 0.1 | 0.3 | | 1.20 | m | 4 | |
| 4 | 무수축물탈균열 | 0.1 | 0.2 | | 0.40 | m | 2 | |
| 5 | 무수축물탈균열 | 0.1 | 0.2 | | 1.20 | m | 6 | |

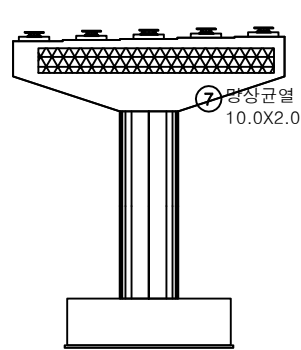
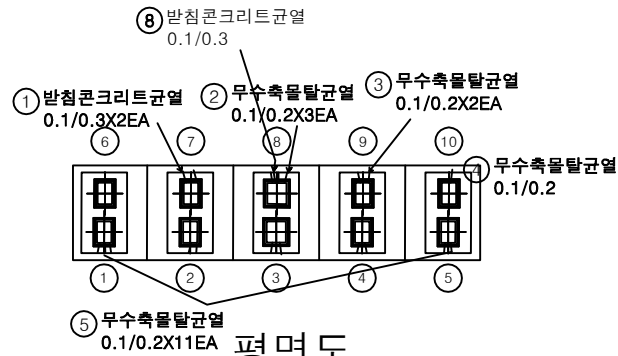
| 번호 | 손상내용 | 손상현황 | | | | | | 비고 |
|---|---|---|---|---|---|---|---|---|
| 1 | 받침콘크리트균열 | 0.1 | 0.3 | | 0.60 | m | 2 | |
| 2 | 무수축물탈균열 | 0.1 | 0.2 | | 0.60 | m | 3 | |
| 3 | 무수축물탈균열 | 0.1 | 0.2 | | 0.40 | m | 2 | |
| 4 | 무수축물탈균열 | 0.1 | 0.2 | | 0.20 | m | 1 | |
| 5 | 무수축물탈균열 | 0.1 | 0.2 | | 2.20 | m | 11 | |
| 6 | 망상균열 | | 10.0 | 1.5 | 15.00 | m <sup>2</sup> | 1 | |
| 7 | 망상균열 | | 10.0 | 2.0 | 20.00 | m <sup>2</sup> | 1 | 신규 |
| 8 | 받침콘크리트균열 | 0.1 | 0.3 | | 0.30 | m | 1 | 신규 |

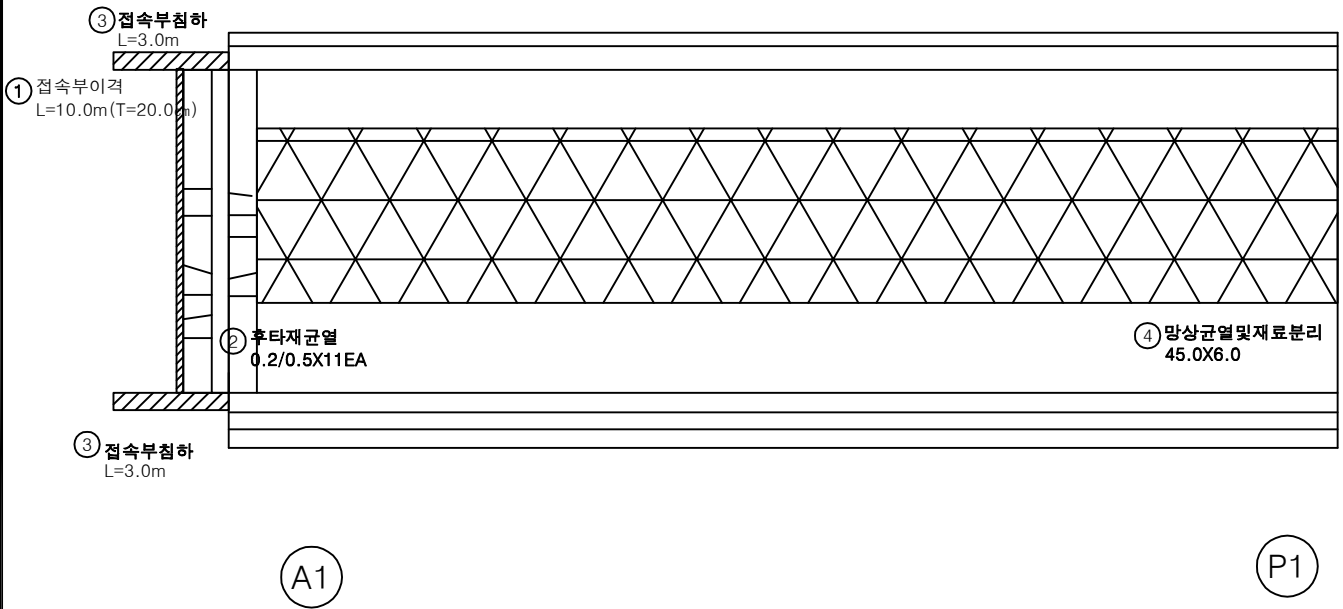
| 번호 | 손상내용 | 손상현황 | | | | | | 비고 |
|---|---|---|---|---|---|---|---|---|
| 2 | 후타재균열 | 0.2 | 0.5 | | 5.50 | m | 11 | |
| 4 | 망상균열및재료분리 | | 45.0 | 6.0 | 270.00 | m <sup>2</sup> | 1 | |

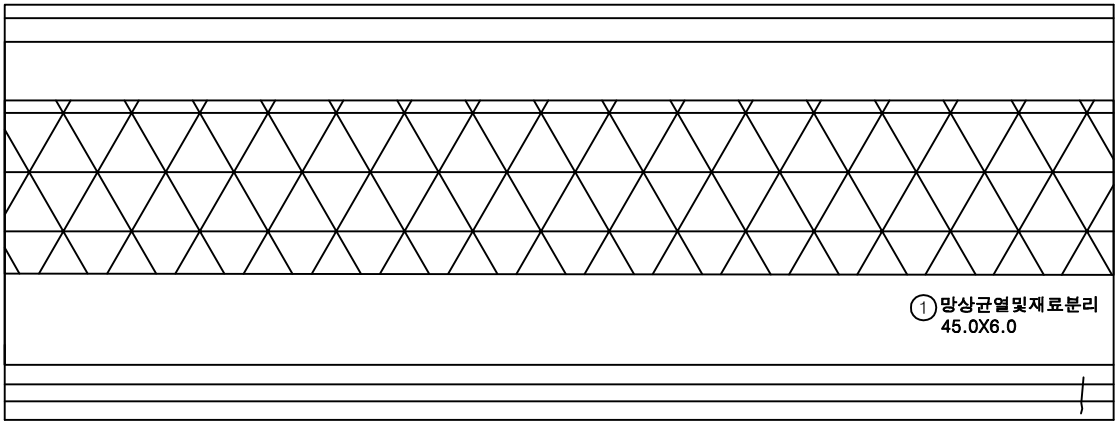
① 망상균열및재료분리  
45.0X6.0

② 방호벽균열  
0.2/1.5

| 번호 | 손상내용 | 손상현황 | | | | | | 비고 |
|---|---|---|---|---|---|---|---|---|
| 1 | 망상균열및재료분리 | | 45.0 | 6.0 | 270.00 | m <sup>2</sup> | 1 | |
| 2 | 방호벽균열 | 0.2 | 1.5 | | 1.50 | m | 1 | 신규 |

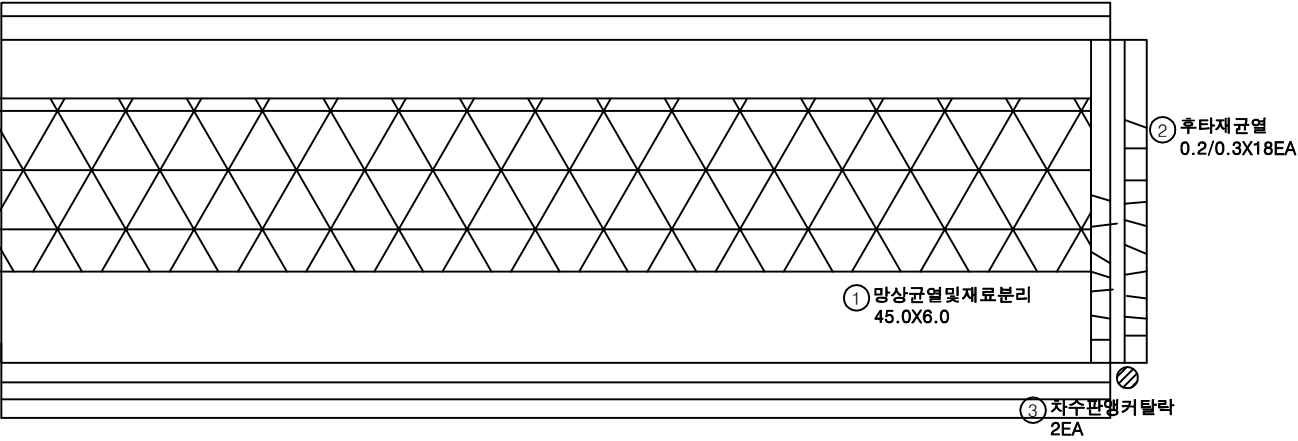
| 번호 | 손상내용 | 손상현황 | | | | | | 비고 |
|---|---|---|---|---|---|---|---|---|
| 1 | 망상균열및재료분리 | | 45.0 | 6.0 | 270.00 | m <sup>2</sup> | 1 | |
| 2 | 후타재균열 | 0.2 | 0.3 | | 5.40 | m | 18 | |

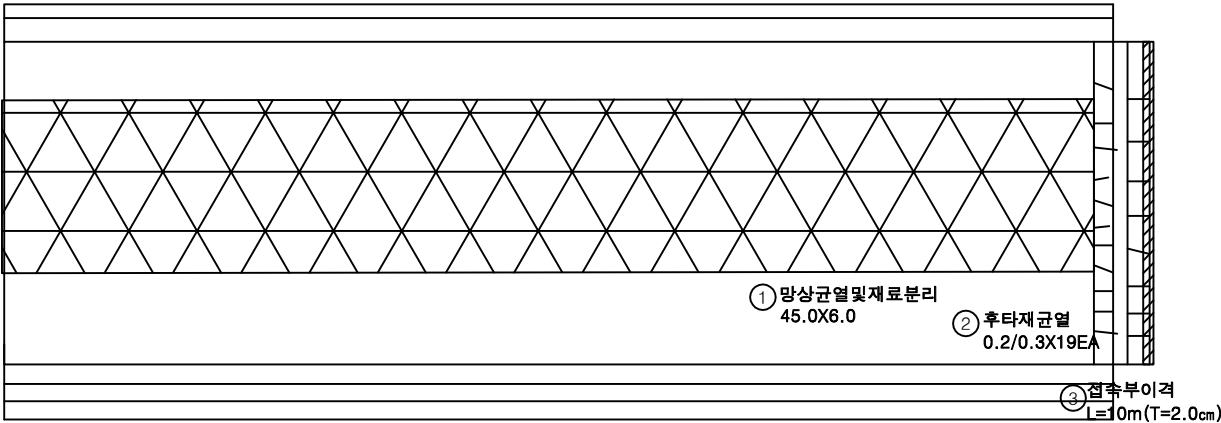
| 번호 | 손상내용 | 손상현황 | | | | | | 비고 |
|---|---|---|---|---|---|---|---|---|
| 1 | 망상균열및재료분리 | | 45.0 | 6.0 | 270.00 | m <sup>2</sup> | 1 | |
| 2 | 후타재균열 | 0.2 | 0.3 | | 5.70 | m | 19 | |

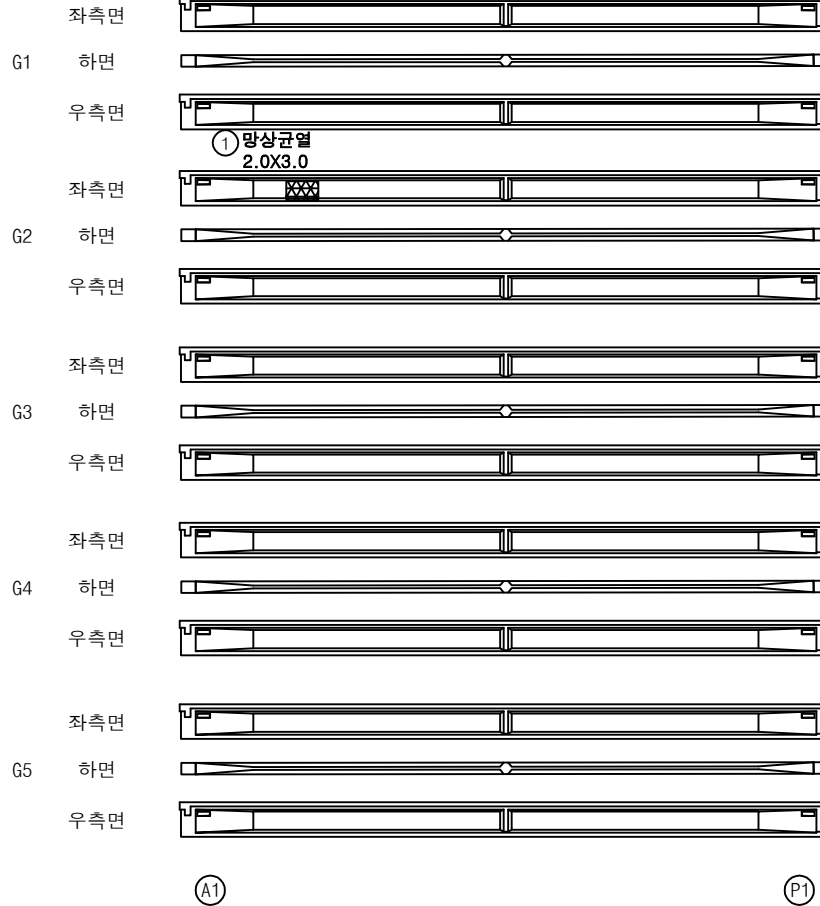
| 번호 | 손상내용 | 손상현황 | | | | | | 비고 |
|---|---|---|---|---|---|---|---|---|
| 1 | 망상균열 | | 2.0 | 3.0 | 6.00 | m <sup>2</sup> | 1 | |

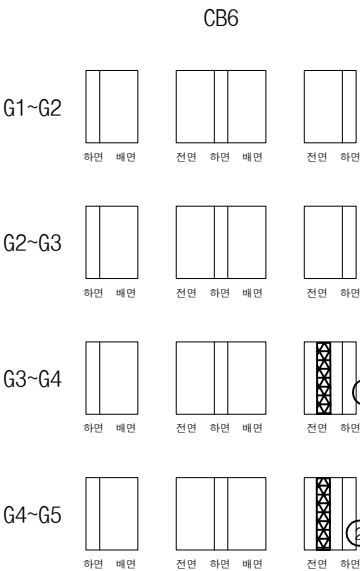
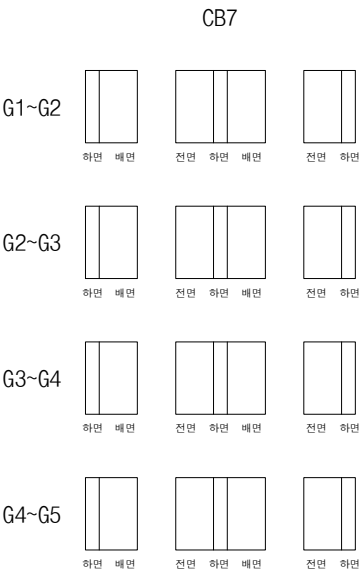
① 망상균열 2.0X2.0

② 망상균열 2.0X2.0

| 번호 | 손상내용 | 손상현황 | | | | | | 비고 |
|---|---|---|---|---|---|---|---|---|
| 1 | 망상균열 | | 2.0 | 2.0 | 4.00 | m <sup>2</sup> | 1 | |
| 2 | 망상균열 | | 2.0 | 2.0 | 4.00 | m <sup>2</sup> | 1 | 신규 |

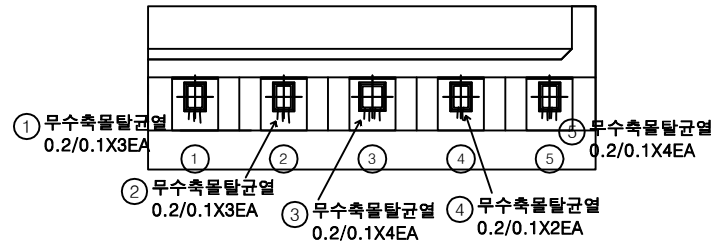
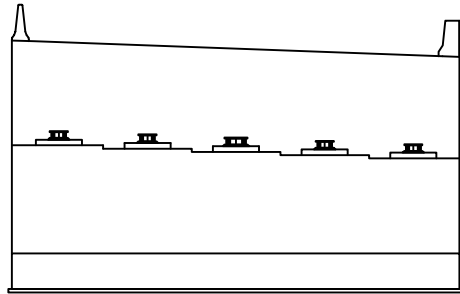
| 번호 | 손상내용 | 손상현황 | | | | | | 비고 |
|---|---|---|---|---|---|---|---|---|
| 1 | 무수축물탈균열 | 0.2 | 0.1 | | 0.30 | m | 3 | |
| 2 | 무수축물탈균열 | 0.2 | 0.1 | | 0.30 | m | 3 | |
| 3 | 무수축물탈균열 | 0.2 | 0.1 | | 0.40 | m | 4 | |
| 4 | 무수축물탈균열 | 0.2 | 0.1 | | 0.20 | m | 2 | |
| 5 | 무수축물탈균열 | 0.2 | 0.1 | | 0.40 | m | 4 | |

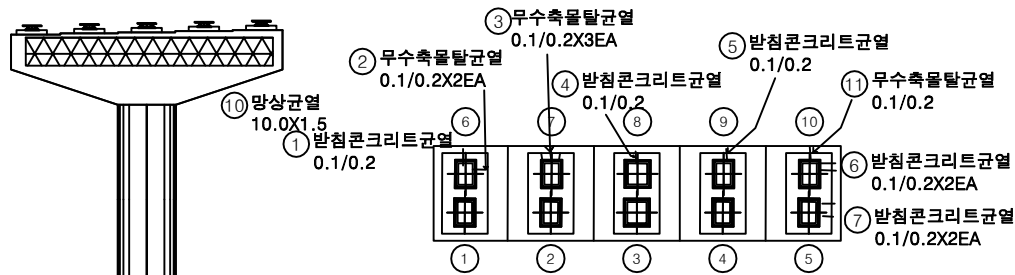
| 번호 | 손상내용 | 손상현황 | | | | | | 비고 |
|---|---|---|---|---|---|---|---|---|
| 1 | 받침콘크리트균열 | 0.1 | 0.2 | | 0.20 | m | 1 | |
| 2 | 무수축물탈균열 | 0.1 | 0.2 | | 0.40 | m | 2 | |
| 3 | 무수축물탈균열 | 0.1 | 0.2 | | 0.60 | m | 3 | |
| 4 | 받침콘크리트균열 | 0.1 | 0.2 | | 0.20 | m | 1 | |
| 5 | 받침콘크리트균열 | 0.1 | 0.2 | | 0.20 | m | 1 | |
| 6 | 받침콘크리트균열 | 0.1 | 0.2 | | 0.40 | m | 2 | |
| 7 | 받침콘크리트균열 | 0.1 | 0.2 | | 0.40 | m | 2 | |
| 8 | 망상균열 | | 10.0 | 1.0 | 10.00 | m <sup>2</sup> | 1 | |
| 9 | 망상균열 | | 2.0 | 1.0 | 2.00 | m <sup>2</sup> | 1 | |
| 10 | 망상균열 | | 10.0 | 1.5 | 15.00 | m <sup>2</sup> | 1 | 신규 |
| 11 | 무수축물탈균열 | 0.1 | 0.2 | | 0.20 | m | 1 | 신규 |
