상주영천고속도로 시설물 안전·하자점검 및 성능평가 용역  
(2021년 하반기 정밀안전점검)

# 외 관 조 사 망 도

암기교

2021.12

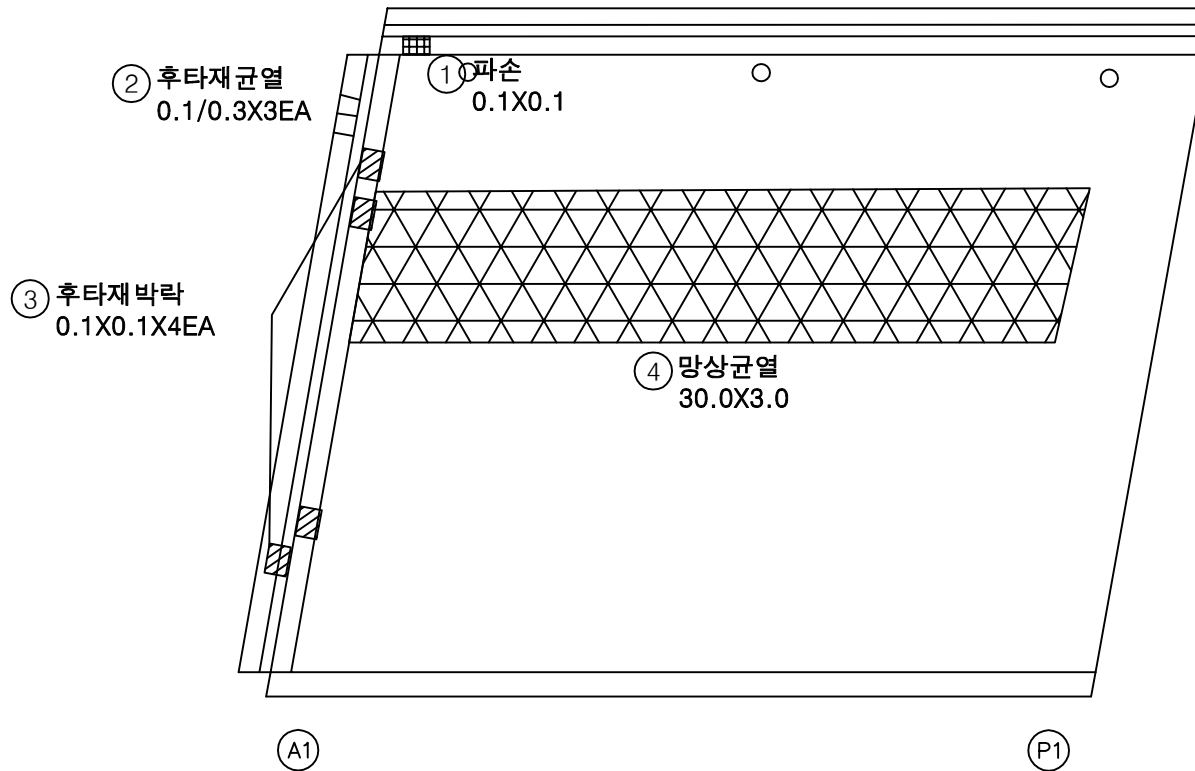
| | | | 01 |

| 번호 | 손상내용 | 손상현황 | | | | | | 비고 |
|---|---|---|---|---|---|---|---|---|
| 1 | 파손 | | 0.1 | 0.1 | 0.01 | m <sup>2</sup> | 1 | |
| 2 | 후타재균열 | 0.1 | 0.3 | | 0.90 | m | 3 | |
| 3 | 후타재박락 | | 0.1 | 0.1 | 0.04 | m <sup>2</sup> | 4 | |
| 4 | 망상균열 | | 30.0 | 3.0 | 90.00 | m <sup>2</sup> | 1 | |

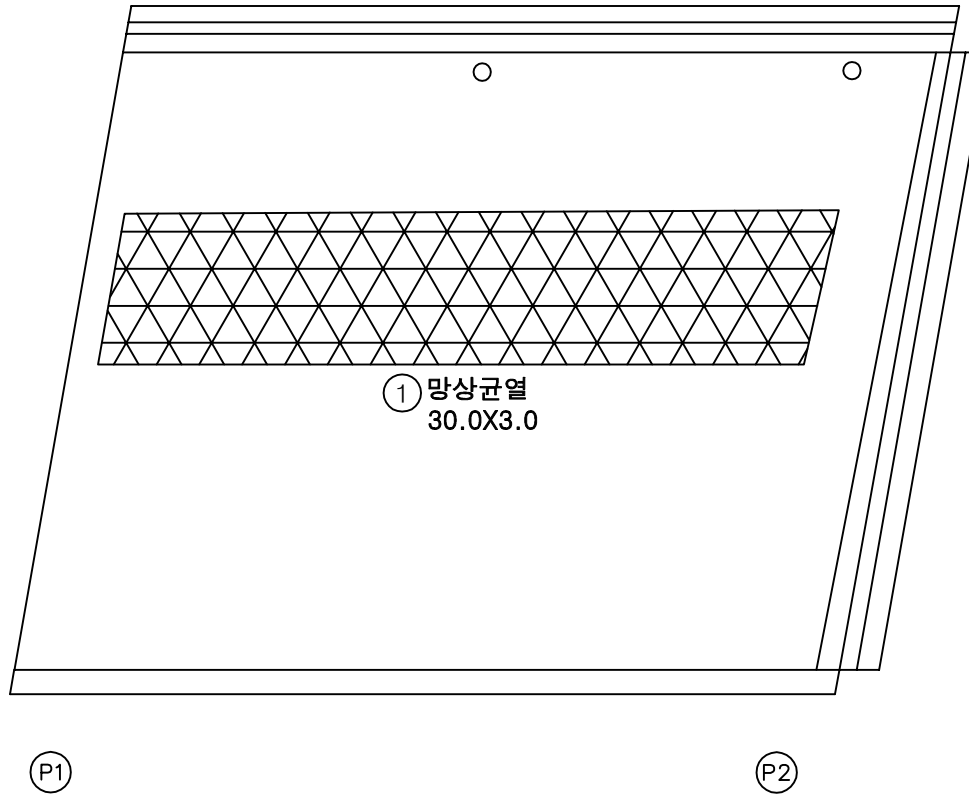
| | | | 02 |

| 번호 | 손상내용 | 손상현황 | | | | | | 비고 |
|---|---|---|---|---|---|---|---|---|
| 1 | 망상균열 | | 30.0 | 3.0 | 90.00 | m <sup>2</sup> | 1 | |

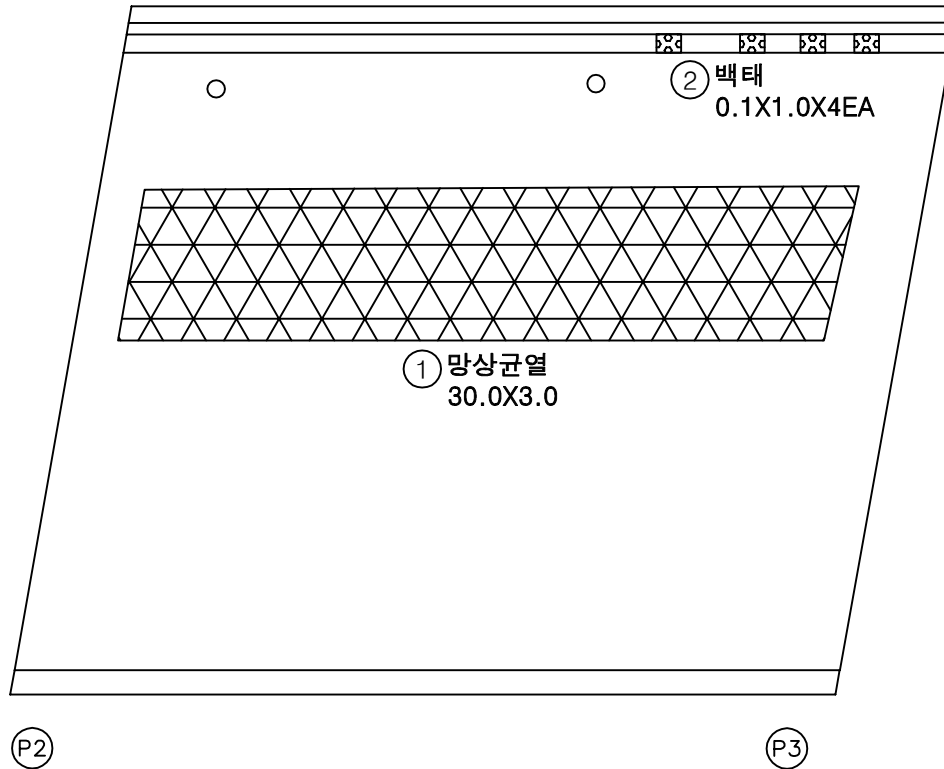
| | | | 03 |

| 번호 | 손상내용 | 손상현황 | | | | | | 비고 |
|---|---|---|---|---|---|---|---|---|
| 1 | 망상균열 | | 30.0 | 3.0 | 90.00 | m <sup>2</sup> | 1 | |
| 2 | 백태 | | 0.1 | 1.0 | 0.40 | m <sup>2</sup> | 4 | |

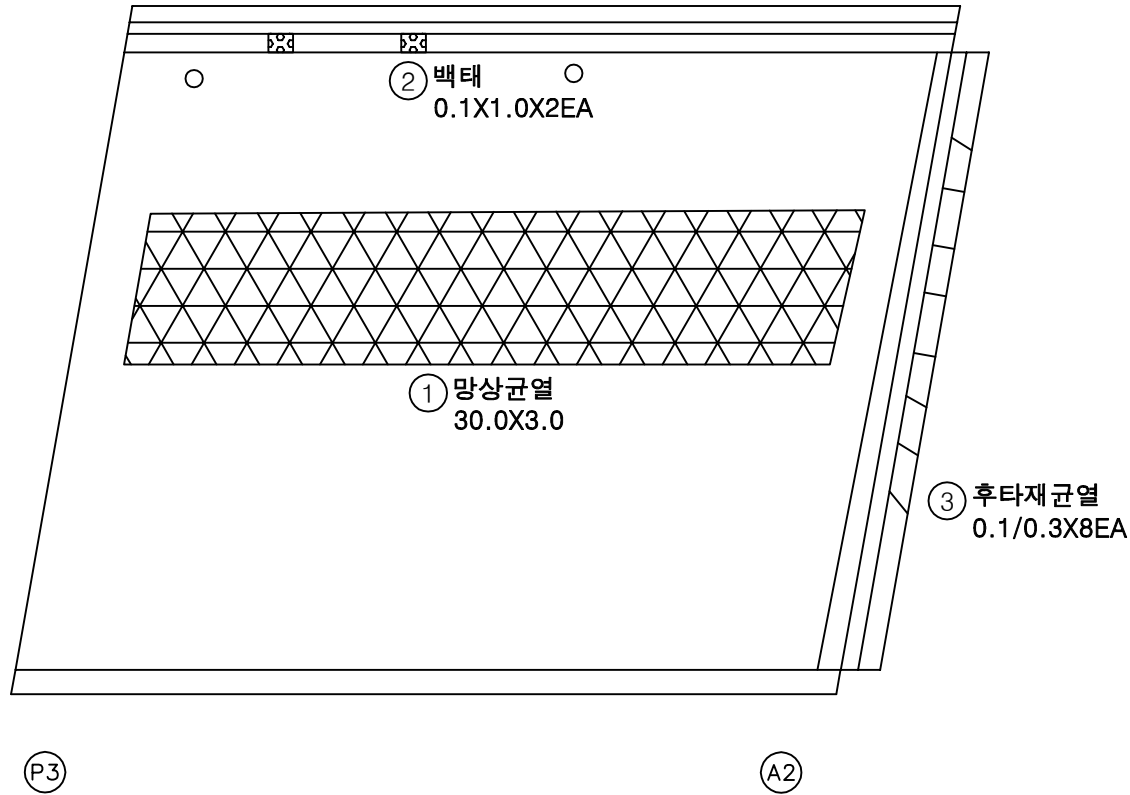
| | 철근노출 | | 침하 | | 그늘음 | 도면번호 | 04 |

| 번호 | 손상내용 | 손상현황 | | | | | | 비 고 |
|---|---|---|---|---|---|---|---|---|
| 1 | 망상균열 | | 30.0 | 3.0 | 90.00 | m' | 1 | |
| 2 | 백태 | | 0.1 | 1.0 | 0.20 | m' | 2 | |
| 3 | 후타재균열 | 0.1 | 0.3 | | 2.40 | m | 8 | |

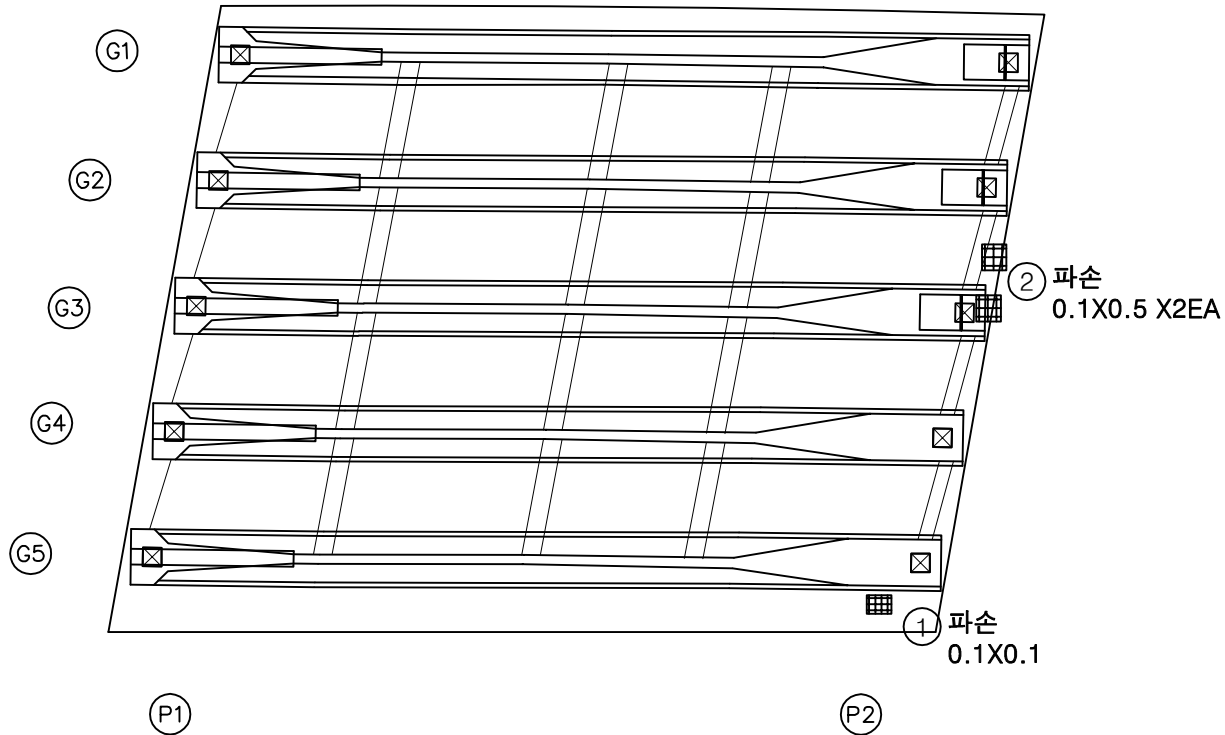
| | | | 06 |

| 번호 | 손상내용 | 손상현황 | | | | | | 비고 |
|---|---|---|---|---|---|---|---|---|
| 1 | 파손 | | 0.1 | 0.1 | 0.01 | m² | 1 | 신규 |
| 2 | 파손 | | 0.1 | 0.5 | 0.10 | m² | 2 | 신규 |

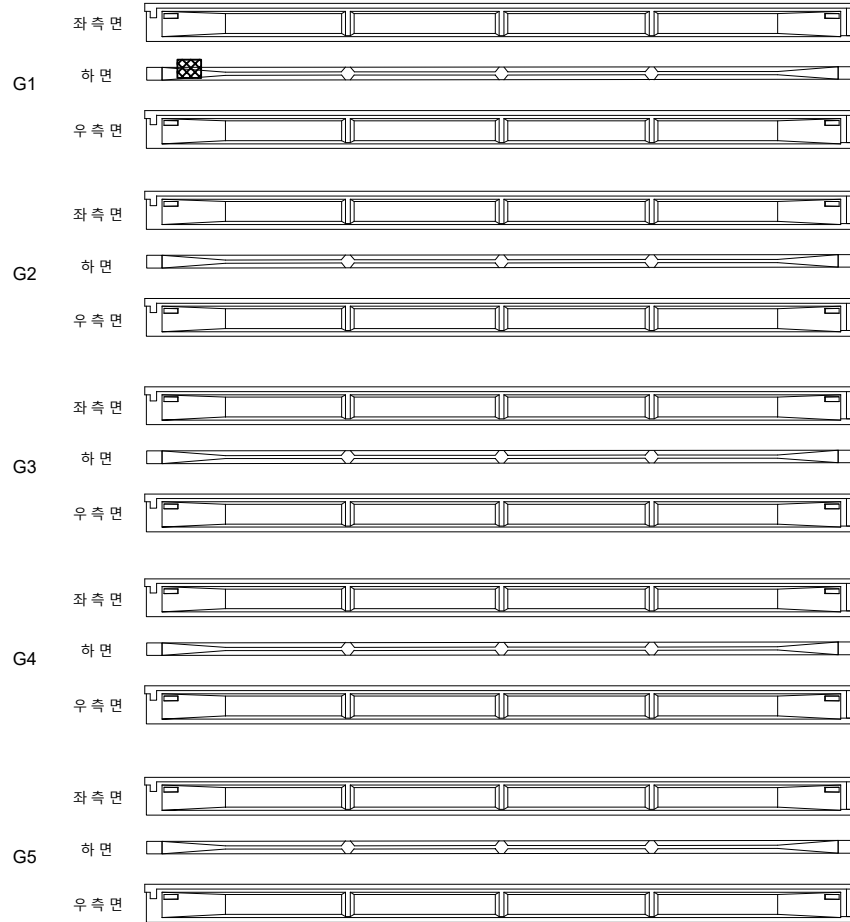
① 재료분리  
0.3X0.1

| 번호 | 손상내용 | 손상현황 | | | | | | 비고 |
|---|---|---|---|---|---|---|---|---|
| 1 | 재료분리 | | 0.3 | 0.1 | 0.03 | m <sup>2</sup> | 1 | |

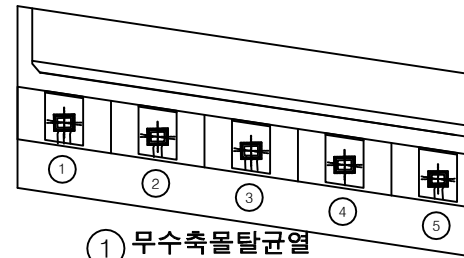
평면도

| 번호 | 손상내용 | 손상현황 | | | | | | 비 고 |
|---|---|---|---|---|---|---|---|---|
| 1 | 무수축물탈균열 | 0.1 | 0.2 | | 2.20 | m | 11 | |

① 무수축물탈균열  
0.1/0.2X11EA

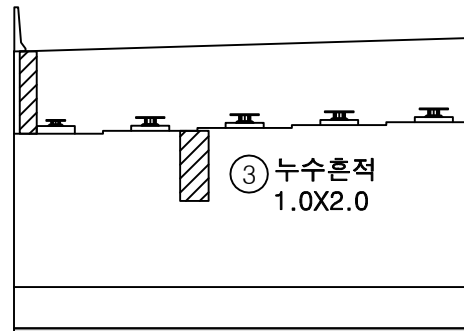
정면

| 번호 | 손상내용 | 손상현황 | | | | | | 비 고 |
|---|---|---|---|---|---|---|---|---|
| 2 | 누수흔적 | | 0.5 | 2.0 | 1.00 | m <sup>2</sup> | 1 | |
| 3 | 누수흔적 | | 1.0 | 2.0 | 2.00 | m <sup>2</sup> | 1 | |

② 누수흔적  
0.5X2.0

③ 누수흔적  
1.0X2.0

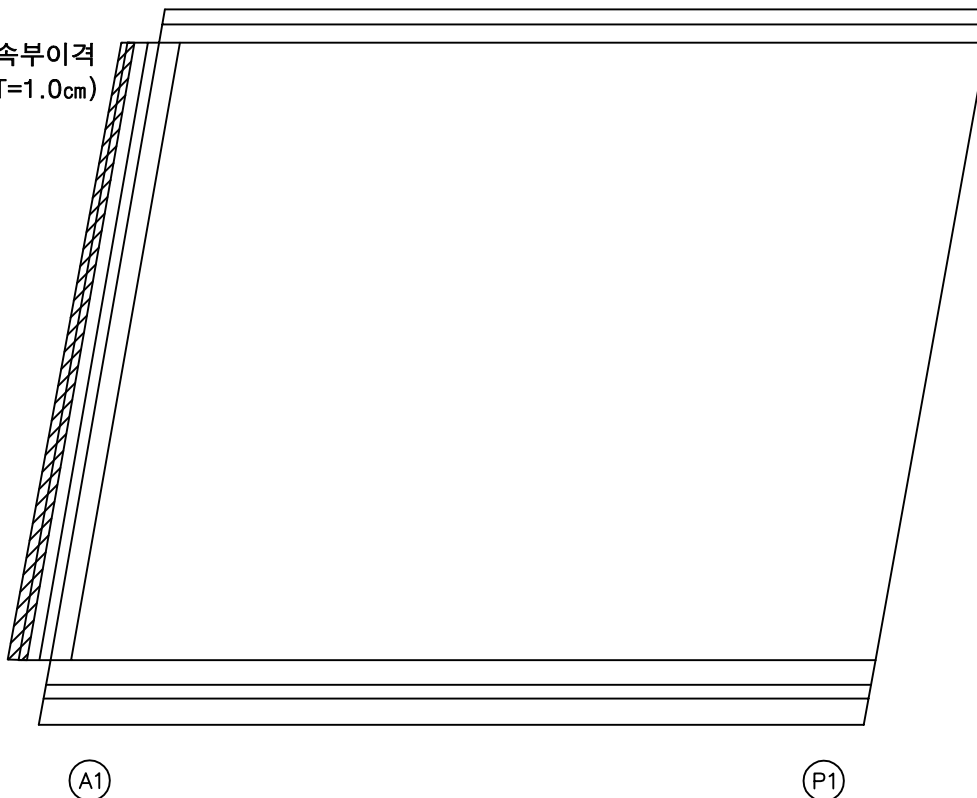
① 후타재접속부이격  
L=6.0m(T=1.0cm)

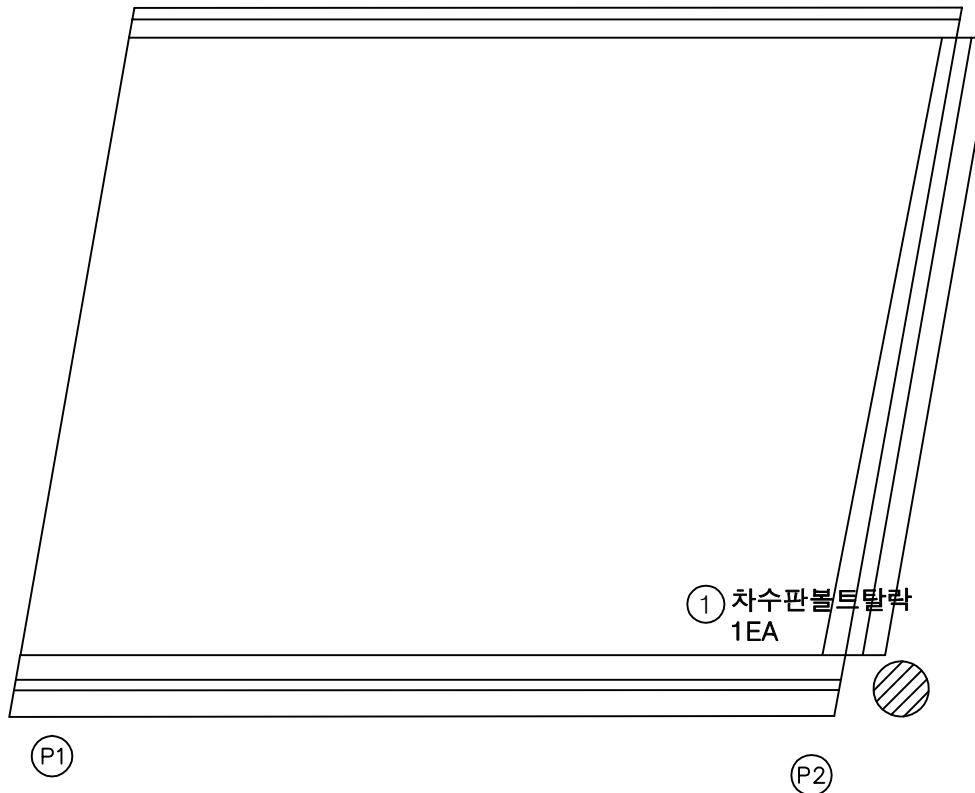
① 차수판볼트탈락  
1EA
