상주영천고속도로 시설물 안전·하자점검 및 성능평가 용역  
(2021년 하반기 정밀안전점검)

# 외 관 조 사 망 도

고현천교

2021.12

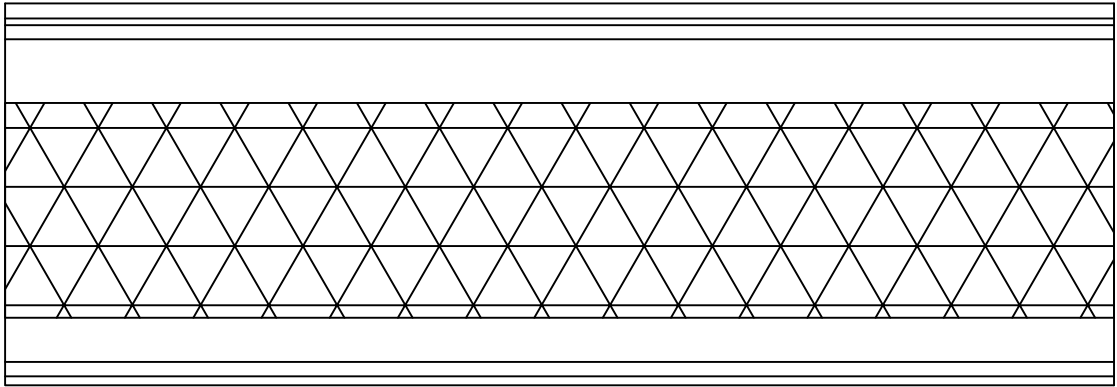
P1

① 망상균열  
40.0X6.0

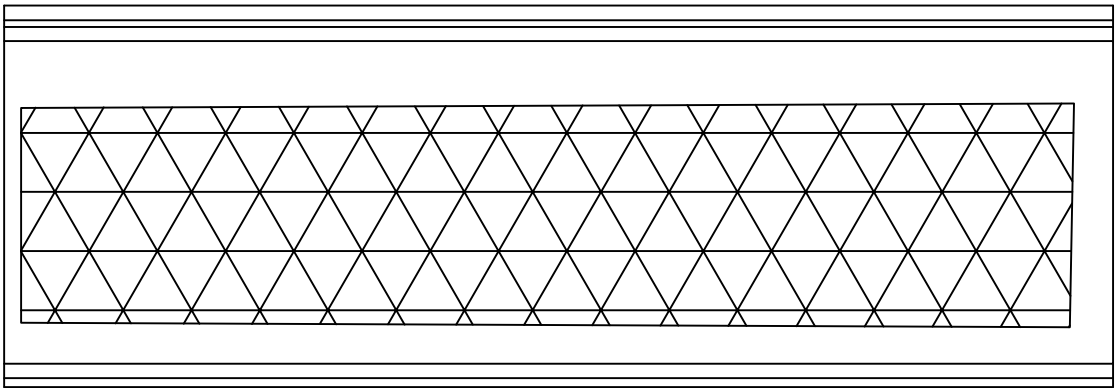
P9

① 망상균열  
40.0X6.0

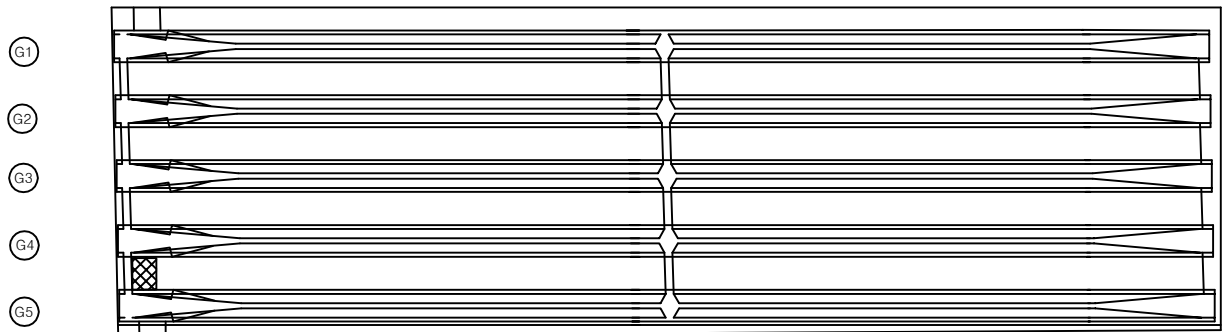
P3

① 재료분리  
0.5X0.5

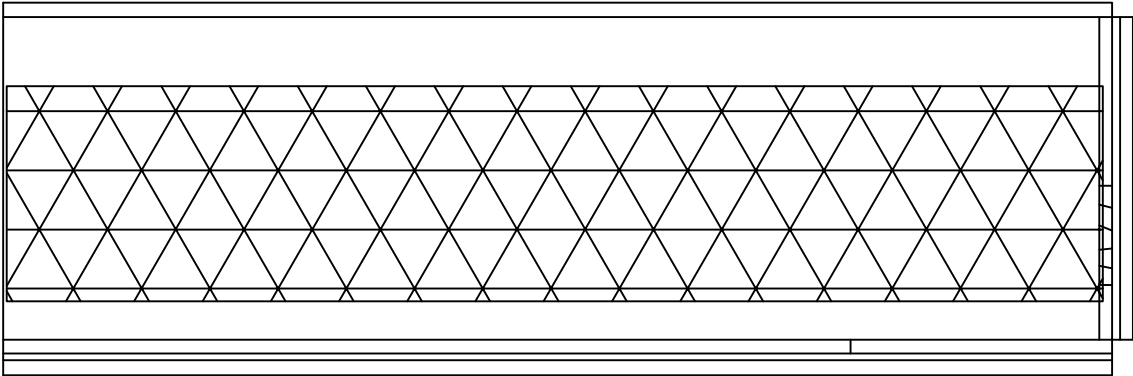
③ 망상균열  
40.0X5.0

① 방호벽균열  
0.2/1.0

② 후타재균열  
0.2/0.3X6EA

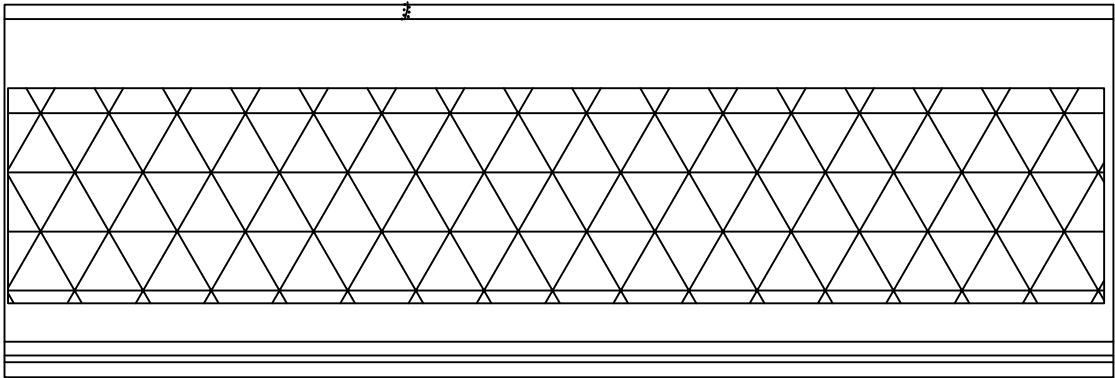
P3

① 균열부백태  
0.1X1.0

② 망상균열  
40.0X5.0

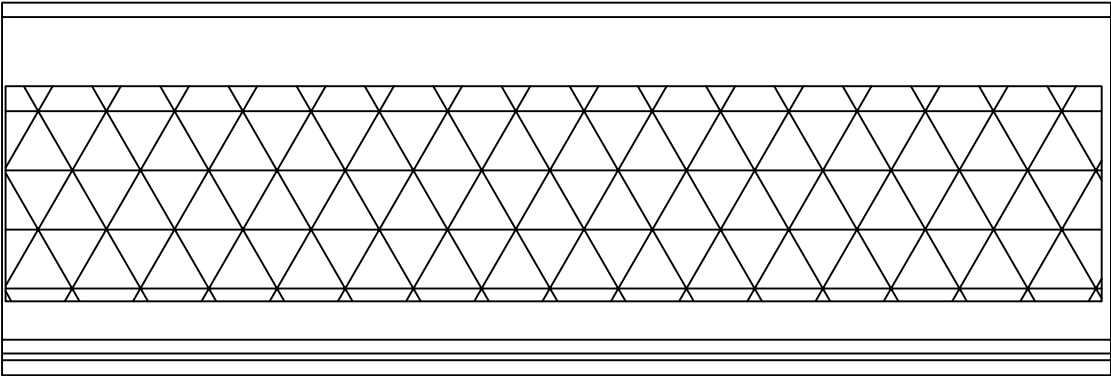
P4

① 망상균열  
40.0X5.0

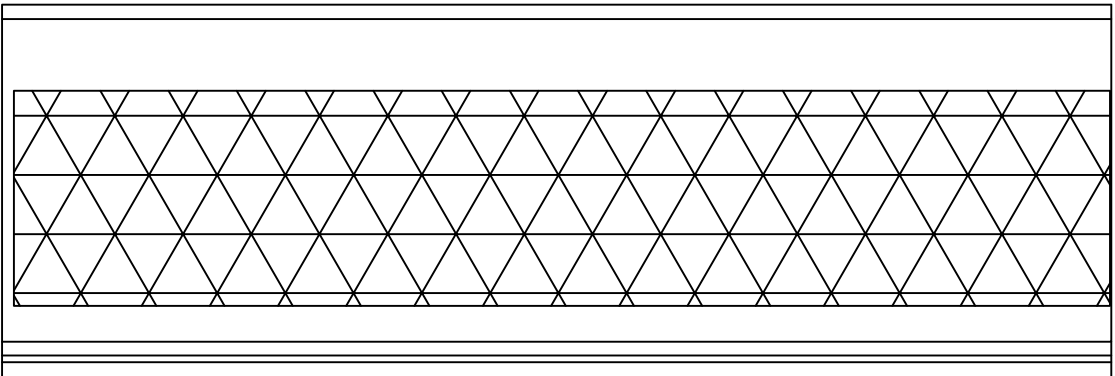
P10

① 망상균열  
40.0X5.0

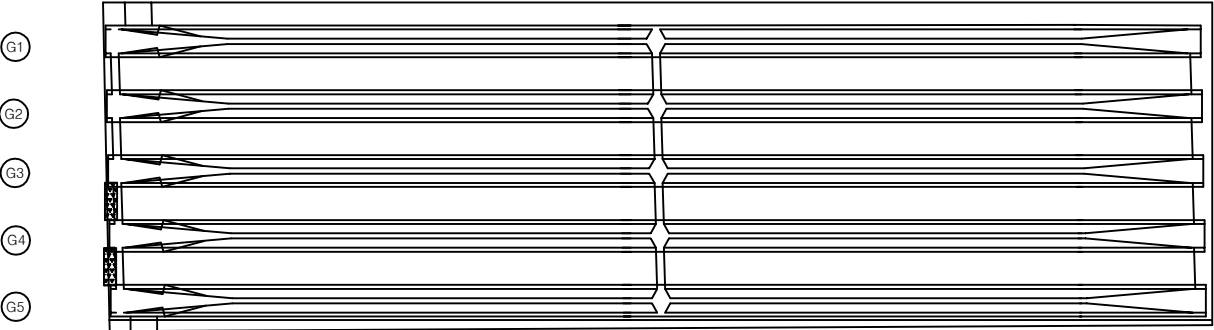
P6

① 신축하부누수  
L=0.5m X2EA

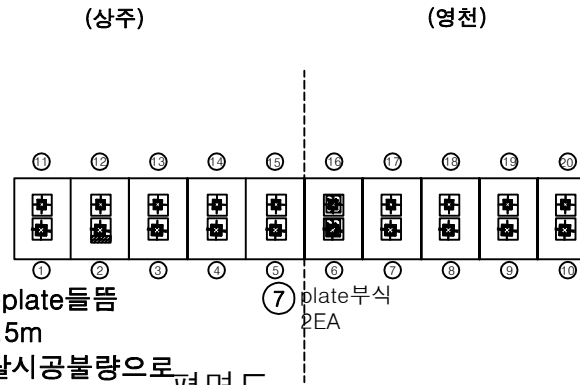
하부plate들뜸  
L=0.5m  
④ (물탈시공불량으로  
인한공동 10mm) 평면도

③ 0.3/1.5X2EA
