상주영천고속도로 시설물 안전·하자점검 및 성능평가 용역  
(2021년 하반기 정밀안전점검)

# 외 관 조 사 망 도

도림천교

2021.12

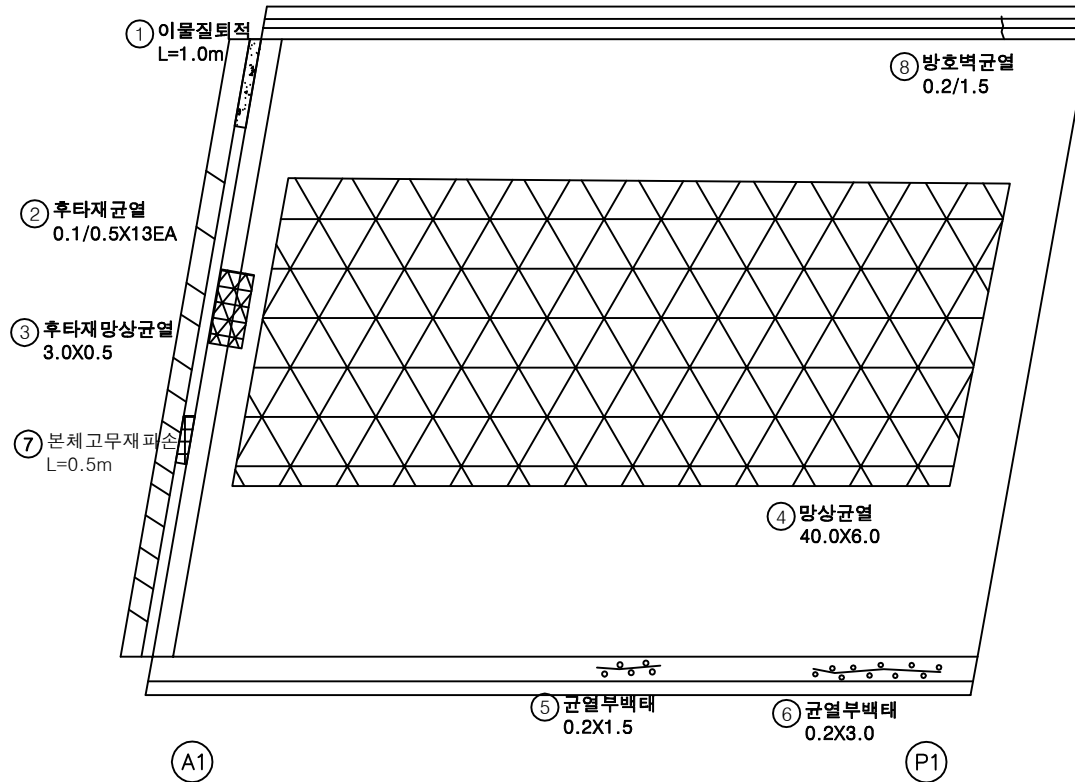
| 도면번호 | 01 |

| 번호 | 손상내용 | 손상현황 | | | | | | 비고 |
|---|---|---|---|---|---|---|---|---|
| 1 | 이물질퇴적 | | 1.0 | | 1.00 | m | 1 | |
| 2 | 후타재균열 | 0.1 | 0.5 | | 6.50 | m | 13 | |
| 3 | 후타재망상균열 | | 3.0 | 0.5 | 1.50 | m | 1 | |
| 4 | 망상균열 | 40.0 | 6.0 | | 240.00 | m | 1 | |
| 5 | 균열부백태 | | 0.2 | 1.5 | 0.30 | m | 1 | |
| 6 | 균열부백태 | | 0.2 | 3.0 | 0.60 | m | 1 | |
| 7 | 고무재파손 | | 0.5 | | 0.50 | m | 1 | 신규 |
| 8 | 방호벽균열 | 0.2 | 1.5 | | 1.50 | m | 1 | 신규 |

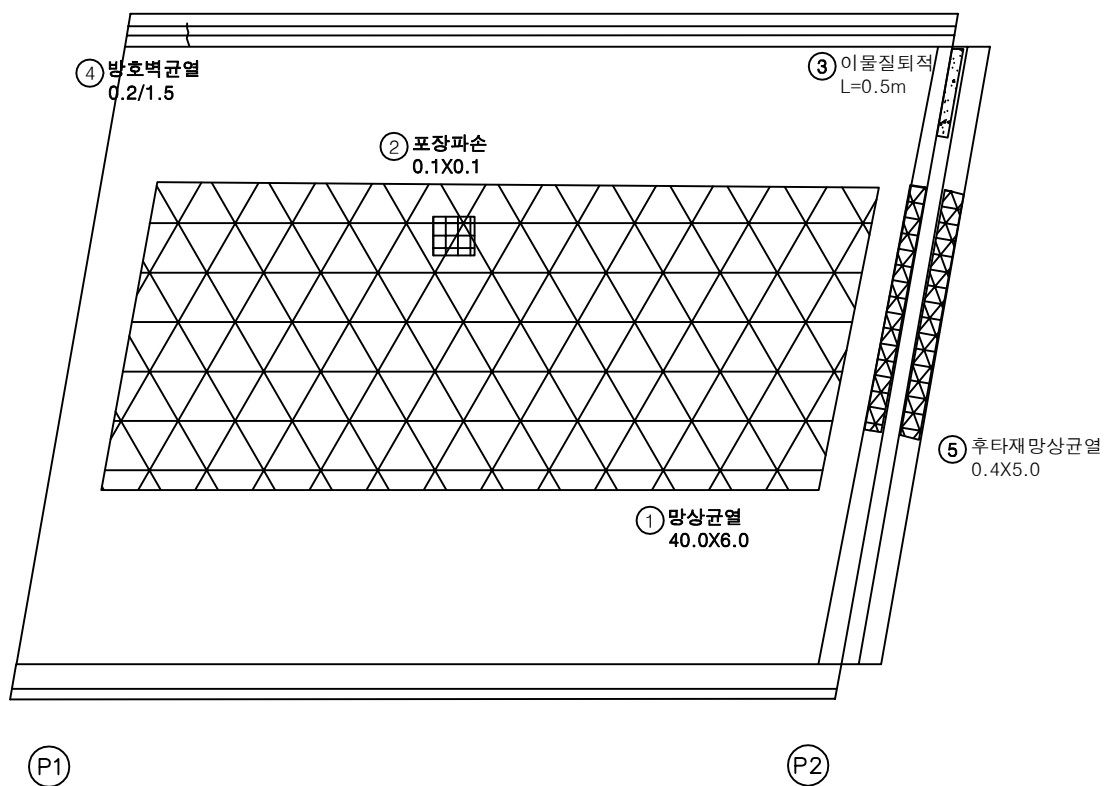
도면번호  
02

| 번호 | 손상내용 | 손상현황 | | | | | | 비고 |
|---|---|---|---|---|---|---|---|---|
| 1 | 망상균열 | | 40.0 | 6.0 | 240.00 | m <sup>2</sup> | 1 | |
| 2 | 포장파손 | | 0.1 | 0.1 | 0.01 | m <sup>2</sup> | 1 | |
| 3 | 이물질퇴적 | | 0.5 | | 0.50 | m | 1 | |
| 4 | 방호벽균열 | 0.2 | 1.5 | 1.50 | | m | 1 | 신규 |
| 5 | 후타재망상균열 | | 0.4 | 5.0 | 2.00 | m <sup>2</sup> | 1 | 신규 |

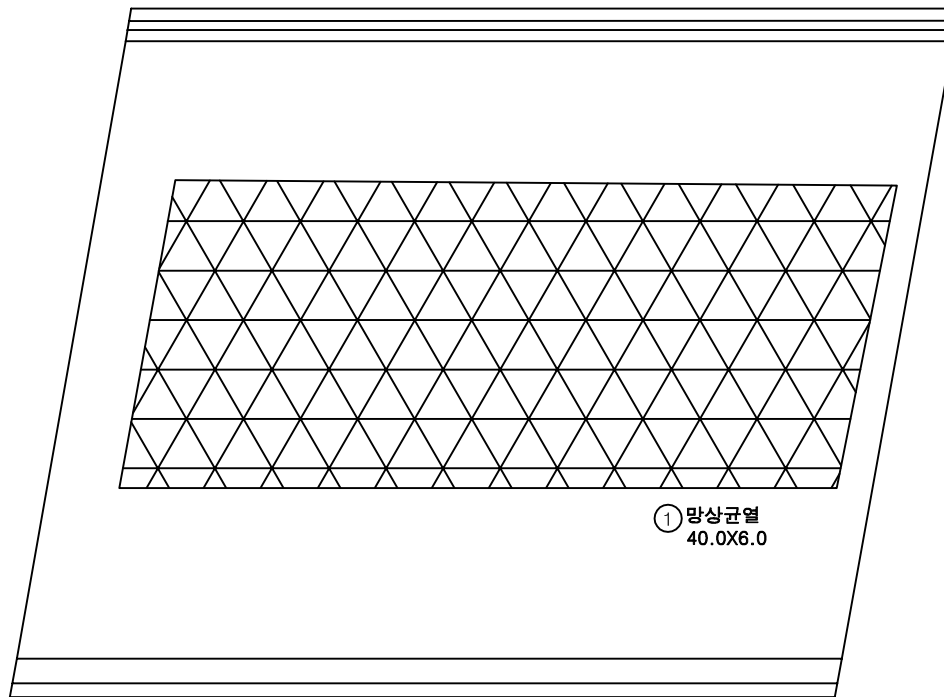
| | | | 03 |

① 망상균열  
40.0X6.0

| 번호 | 손상내용 | 손상현황 | | | | | | 비고 |
|---|---|---|---|---|---|---|---|---|
| 1 | 망상균열 | | 40.0 | 6.0 | 240.00 | m <sup>2</sup> | 1 | |

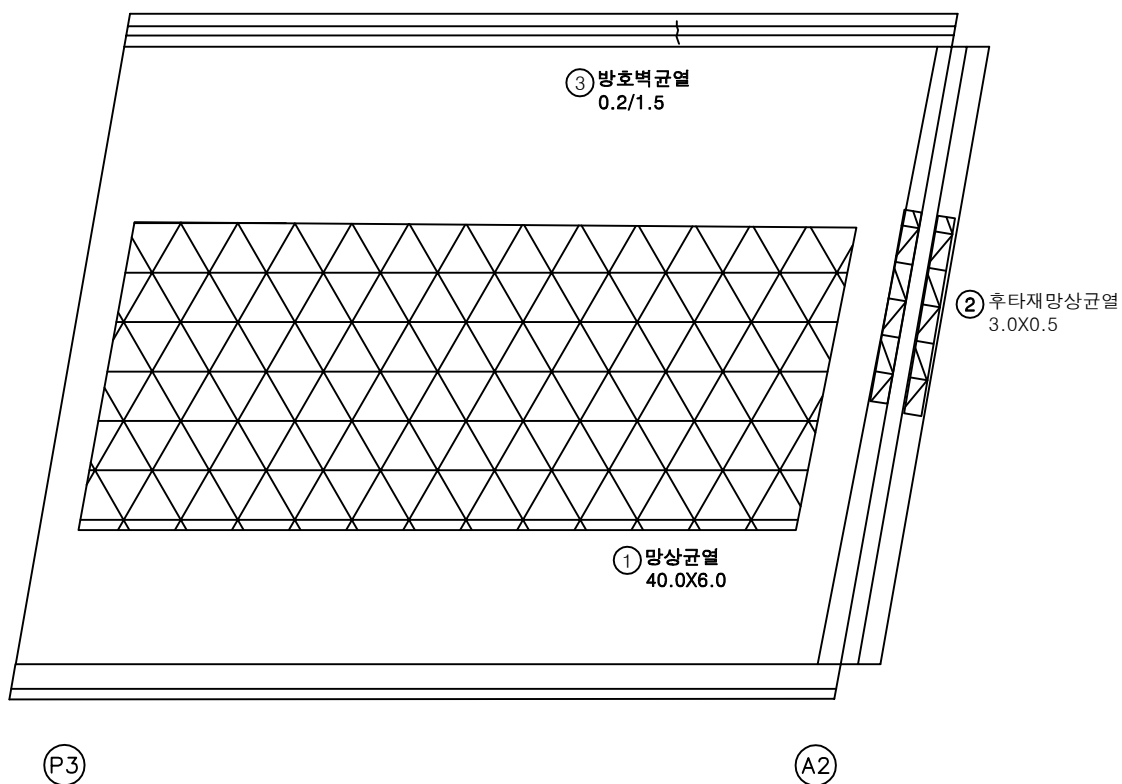
| | | | 04 |

| 번호 | 손상내용 | 손상현황 | | | | | | 비고 |
|---|---|---|---|---|---|---|---|---|
| 1 | 망상균열 | | 40.0 | 6.0 | 240.00 | m <sup>2</sup> | 1 | |
| 2 | 후타재망상균열 | | 3.0 | 0.5 | 1.50 | m <sup>2</sup> | 1 | |
| 3 | 방호벽균열 | 0.2 | 1.5 | | 1.50 | m | 1 | 신규 |

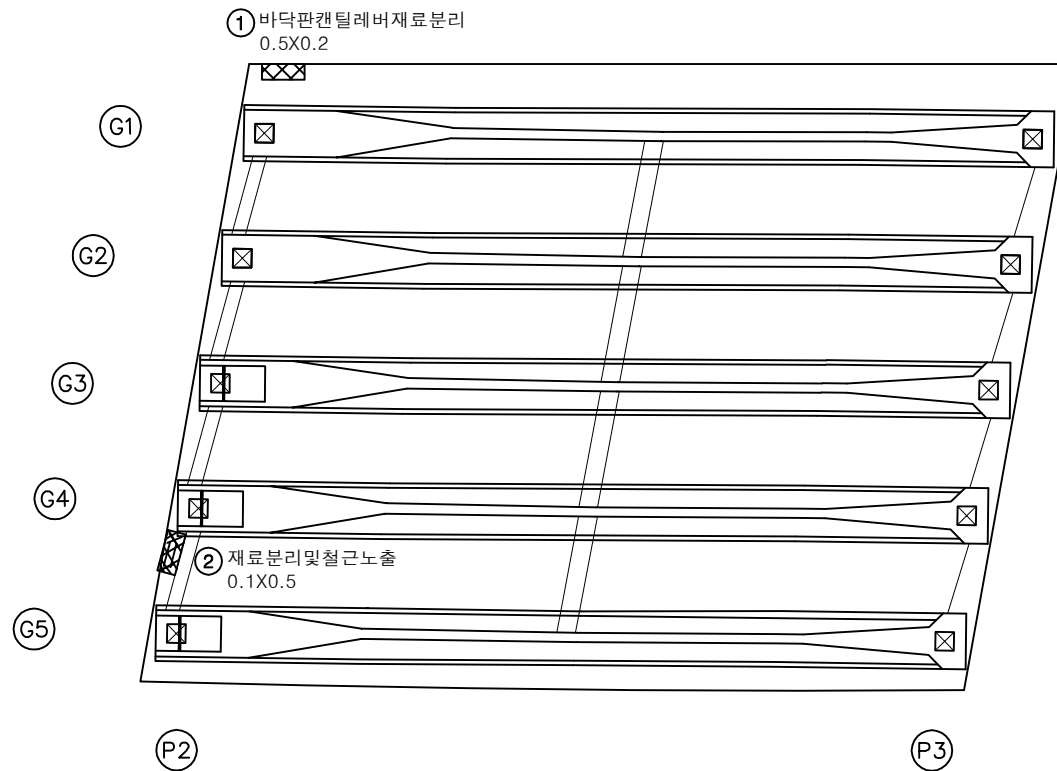
| | | | 07 |

| 번호 | 손상내용 | 손상현황 | | | | | | 비고 |
|---|---|---|---|---|---|---|---|---|
| 1 | 바닥판 캔틸레버 재료분리 | | 0.5 | 0.2 | 0.10 | m <sup>2</sup> | 1 | 신규 |
| 2 | 재료분리 및 철근노출 | | 0.1 | 0.5 | 0.05 | m <sup>2</sup> | 1 | 신규 |

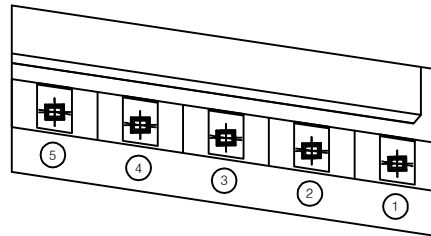
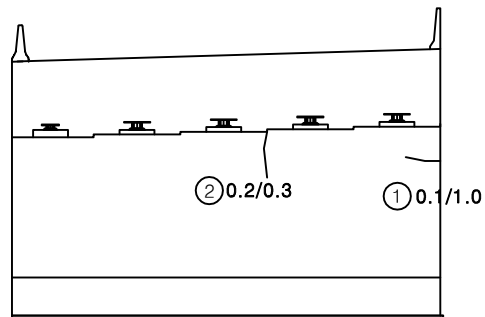
| 번호 | 손상내용 | 손상현황 | | | | | | 비고 |
|---|---|---|---|---|---|---|---|---|
| 1 | 균열 | 0.1 | 1.0 | | 1.00 | m | 1 | |
| 2 | 균열 | 0.2 | 0.3 | | 0.30 | m | 1 | 신규 |

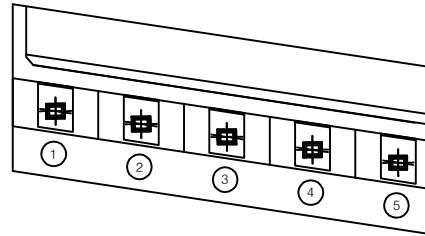
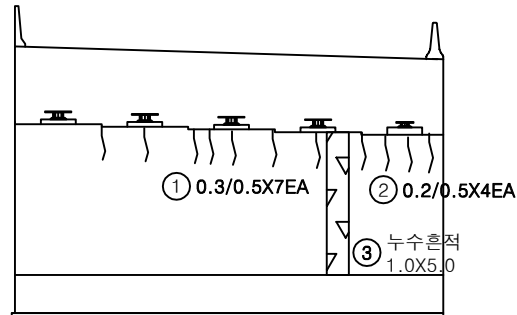
| 번호 | 손상내용 | 손상현황 | | | | | | 비고 |
|---|---|---|---|---|---|---|---|---|
| 1 | 균열 | 0.3 | 0.5 | | 3.50 | m | 7 | |
| 2 | 균열 | 0.2 | 0.5 | | 2.00 | m | 4 | |
| 3 | 누수흔적 | | 1.0 | 5.0 | 5.00 | m <sup>2</sup> | 1 | 신규 |

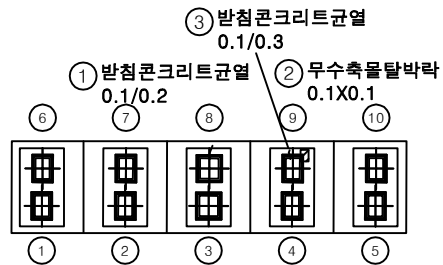
| 번호 | 손상내용 | 손상현황 | | | | | | 비고 |
|---|---|---|---|---|---|---|---|---|
| 1 | 받침콘크리트균열 | 0.1 | 0.2 | | 0.20 | m | 1 | |
| 3 | 균열 | 0.2 | 1.0 | | 1.00 | m | 1 | |
| 4 | 받침콘크리트균열 | 0.1 | 0.3 | | 0.30 | m | 1 | 신규 |

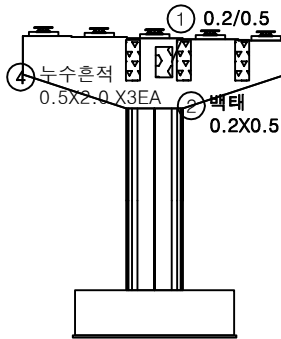
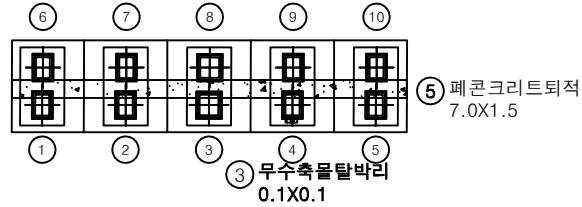
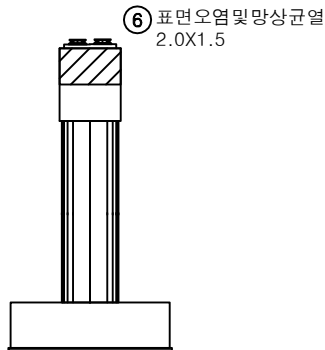
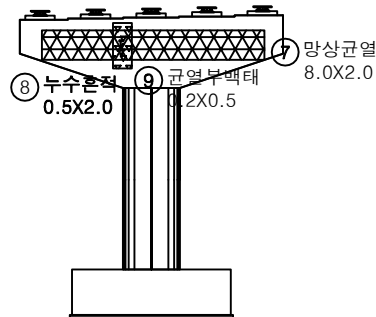
| 번호 | 손상내용 | 손상현황 | | | | | | 비 고 |
|---|---|---|---|---|---|---|---|---|
| 1 | 균열 | 0.2 | 0.5 | | 0.50 | m | 1 | |
| 4 | 누수흔적 | | 0.5 | 2.0 | 3.00 | m <sup>2</sup> | 3 | 신규 |
| 6 | 표면오염및망상균열 | | 2.0 | 1.5 | 3.00 | m <sup>2</sup> | 1 | 신규 |
| 7 | 망상균열 | | 8.0 | 2.0 | 16.00 | m <sup>2</sup> | 1 | 신규 |
| 8 | 누수흔적 | | 0.5 | 2.0 | 1.00 | m <sup>2</sup> | 1 | 신규 |
| 9 | 균열부백태 | | 0.2 | 0.5 | 0.10 | m <sup>2</sup> | 1 | 신규 |

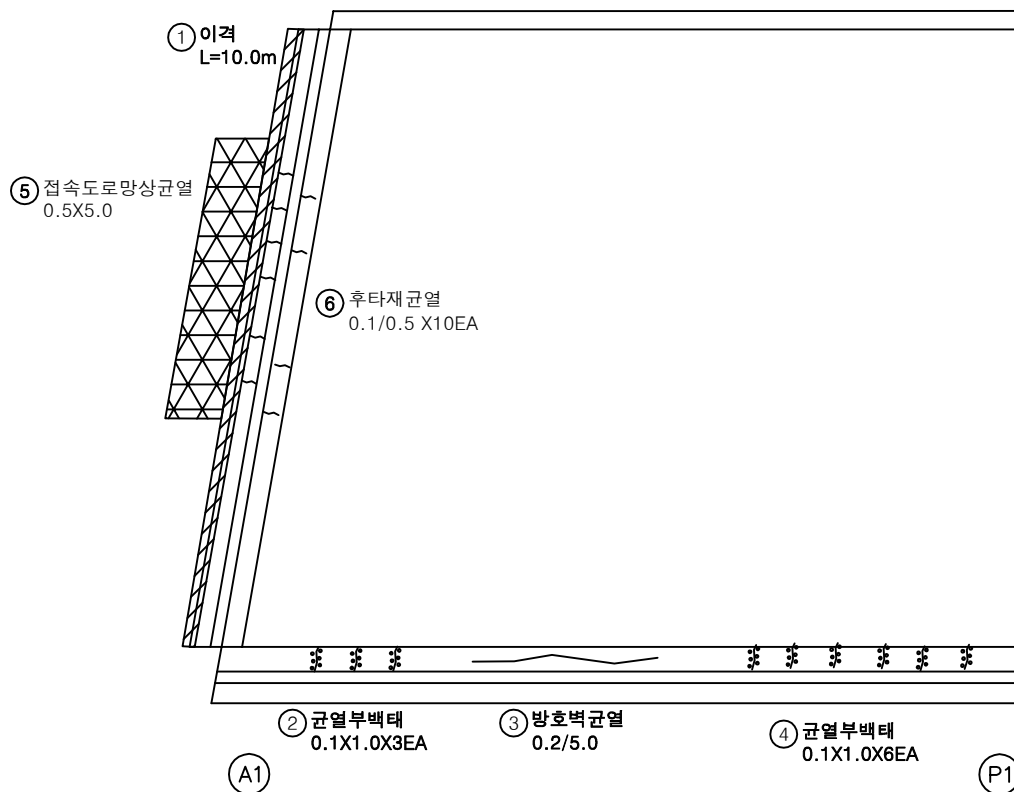
| 번호 | 손상내용 | 손상현황 | | | | | | 비고 |
|---|---|---|---|---|---|---|---|---|
| 2 | 균열부백태 | | 0.1 | 1.0 | 0.30 | m <sup>2</sup> | 3 | 21'하 보수 |
| 3 | 방호벽균열 | 0.2 | 5.0 | | 5.00 | m | 1 | |
| 4 | 균열부백태 | | 0.1 | 1.0 | 0.60 | m <sup>2</sup> | 6 | 21'하 보수 |
| 5 | 접속도로망상균열 | | 0.5 | 5.0 | 2.50 | m <sup>2</sup> | 1 | 신규 |
| 6 | 후타재균열 | 0.1 | 0.5 | | 5.00 | m | 10 | 신규 |

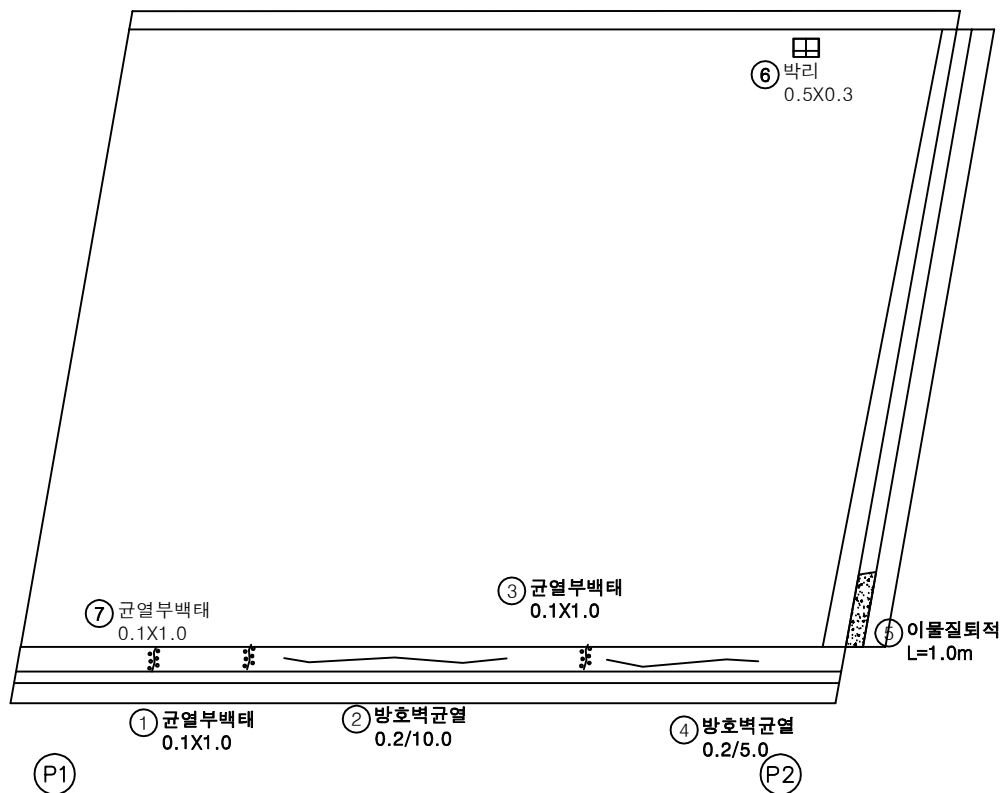
| 번호 | 손상내용 | 손상현황 | | | | | | 비고 |
|---|---|---|---|---|---|---|---|---|
| 1 | 균열부백태 | | 0.1 | 1.0 | 0.10 | m <sup>2</sup> | 1 | 21'하 보수 |
| 2 | 방호벽균열 | 0.2 | 10.0 | | 10.00 | m | 1 | |
| 3 | 균열부백태 | | 0.1 | 1.0 | 0.10 | m <sup>2</sup> | 1 | 21'하 보수 |
| 4 | 방호벽균열 | 0.2 | 5.0 | | 5.00 | m | 1 | |
| 7 | 균열부백태 | | 0.1 | 1.0 | 0.10 | m <sup>2</sup> | 1 | 신규 |

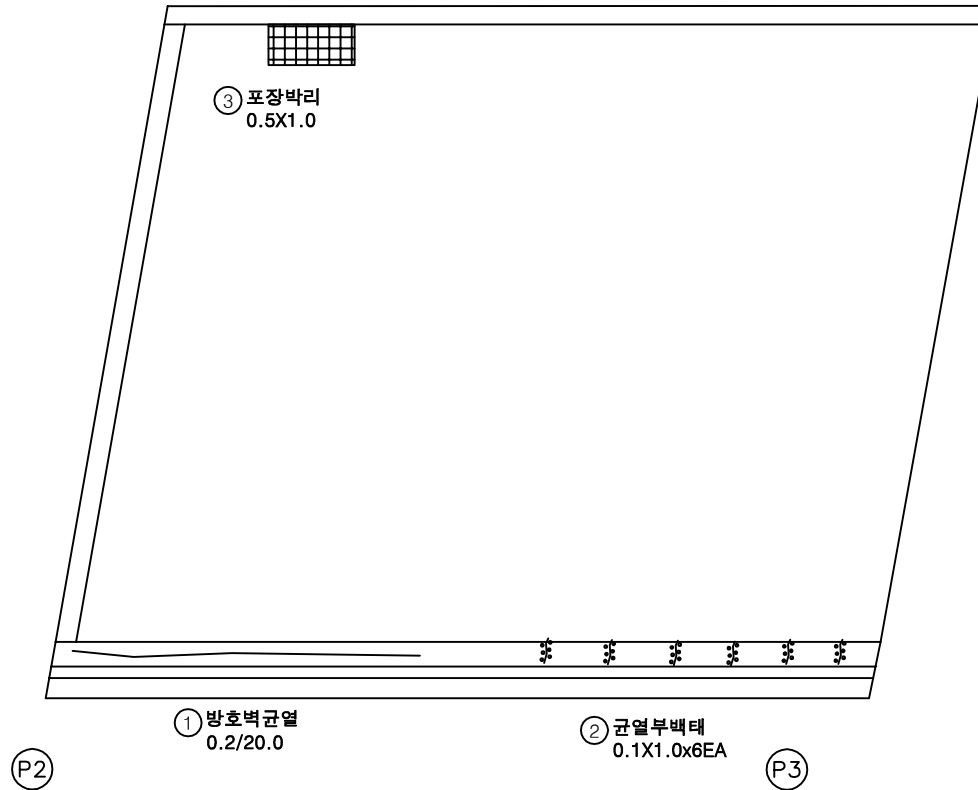
| 번호 | 손상내용 | 손상현황 | | | | | | 비고 |
|---|---|---|---|---|---|---|---|---|
| 1 | 방호벽균열 | 0.2 | 20.0 | | 20.00 | m | 1 | |
| 2 | 균열부백태 | | 0.1 | 1.0 | 0.60 | m <sup>2</sup> | 6 | |

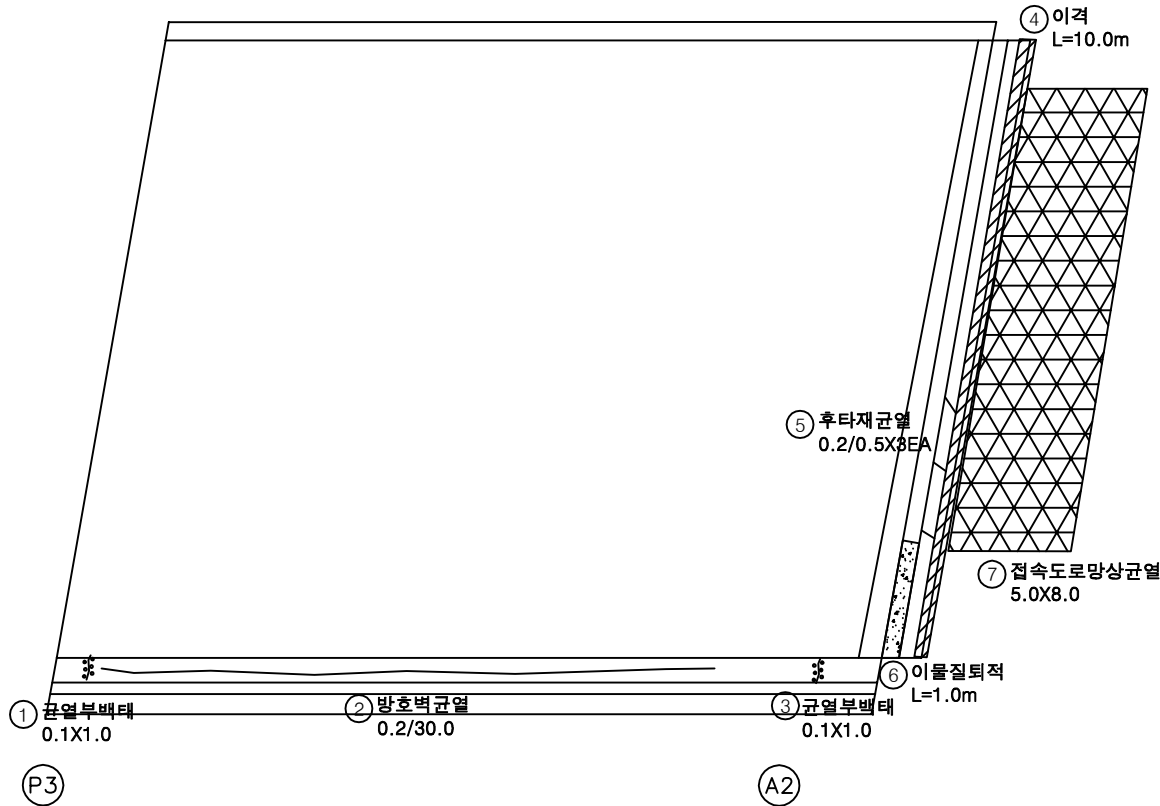
| 번호 | 손상내용 | 손상현황 | | | | | | 비고 |
|---|---|---|---|---|---|---|---|---|
| 1 | 균열부백태 | | 0.1 | 1.0 | 0.10 | m <sup>2</sup> | 1 | 21'하 보수 |
| 2 | 방호벽균열 | 0.2 | 30.0 | | 30.00 | m | 1 | |
| 3 | 균열부백태 | | 0.1 | 1.0 | 0.10 | m <sup>2</sup> | 1 | 21'하 보수 |
| 5 | 후타재균열 | 0.2 | 0.5 | | 1.50 | m | 3 | |
| 7 | 접속도로망상균열 | | 5.0 | 8.0 | 40.00 | m <sup>2</sup> | 1 | 신규 |

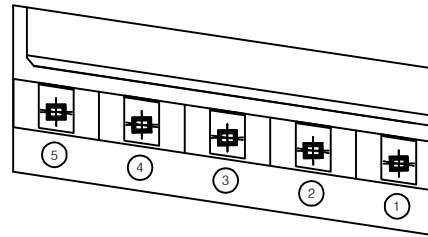
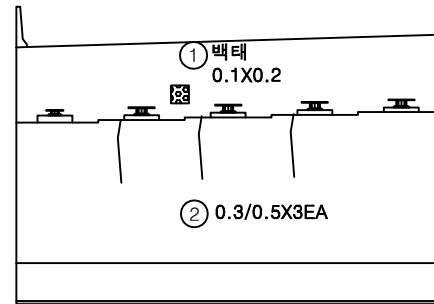
| 번호 | 손상내용 | 손상현황 | | | | | | 비고 |
|---|---|---|---|---|---|---|---|---|
| 2 | 균열 | 0.3 | 0.5 | | 1.50 | m | 3 | |

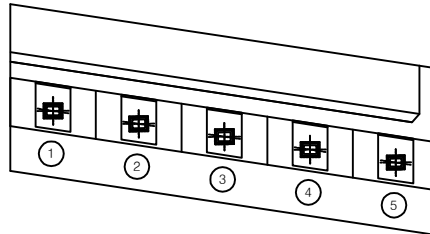
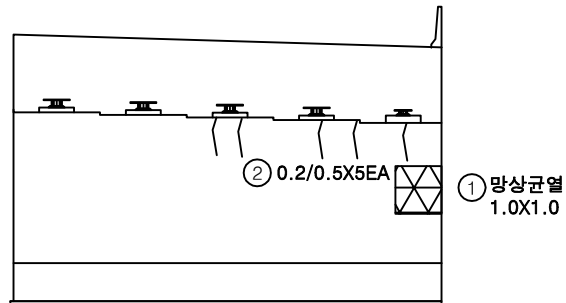
| 번호 | 손상내용 | 손상현황 | | | | | | 비고 |
|---|---|---|---|---|---|---|---|---|
| 1 | 망상균열 | | 1.0 | 1.0 | 1.00 | m <sup>2</sup> | 1 | |
| 2 | 균열 | 0.2 | 0.5 | | 2.50 | m | 5 | |

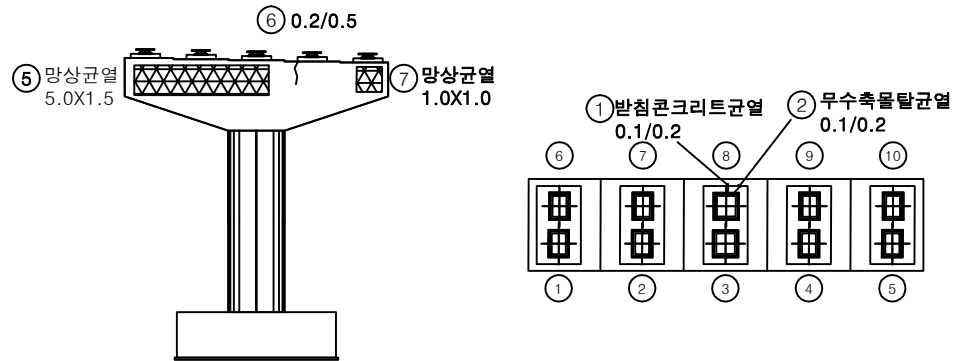
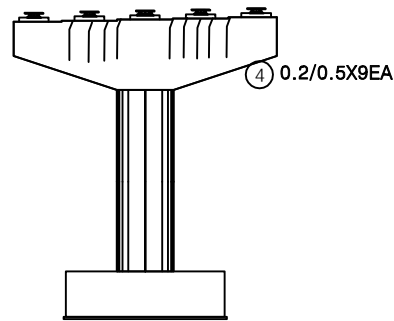
| 번호 | 손상내용 | 손상현황 | | | | | | 비고 |
|---|---|---|---|---|---|---|---|---|
| 1 | 발침콘크리트균열 | 0.1 | 0.2 | | 0.20 | m | 1 | |
| 2 | 무수축물탈균열 | 0.1 | 0.2 | | 0.20 | m | 1 | |
| 3 | 균열 | 0.1 | 1.5 | | 1.50 | m | 1 | |
| 4 | 균열 | 0.2 | 0.5 | | 4.50 | m | 9 | |
| 5 | 망상균열 | | 5.0 | 1.5 | 7.50 | m <sup>2</sup> | 1 | 신규 |
| 6 | 균열 | 0.2 | 0.5 | | 0.50 | m | 1 | 신규 |
| 7 | 망상균열 | | 1.0 | 1.0 | 1.00 | m <sup>2</sup> | 1 | 신규 |
