상주영천고속도로 시설물 안전·하자점검 및 성능평가 용역  
(2021년 하반기 정밀안전점검)

# 외 관 조 사 망 도

오미교

2021.12

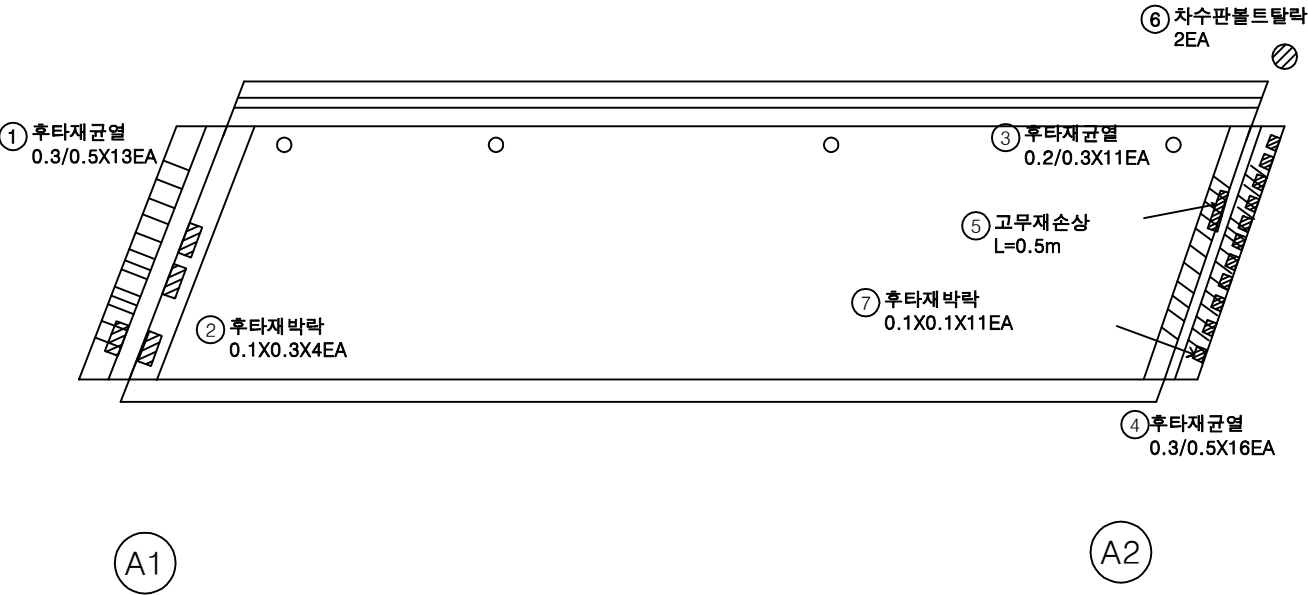
상 주 방 향

| 번호 | 손상내용 | 손상현황 | | | | | | 비고 |
|---|---|---|---|---|---|---|---|---|
| 1 | 후타재균열 | 0.3 | 0.5 | | 6.50 | m | 13 | 21'상 보수 |
| 2 | 후타재박락 | | 0.1 | 0.3 | 0.12 | m <sup>2</sup> | 4 | 21'상 보수 |
| 3 | 후타재균열 | 0.2 | 0.3 | | 3.30 | m | 11 | 21'상 보수 |
| 4 | 후타재균열 | 0.3 | 0.5 | | 8.00 | m | 16 | 21'상 보수 |
| 5 | 본체고무재손상 | | 0.5 | | 0.50 | m | 1 | |
| 6 | 차수판볼트탈락 | | | | 2.00 | EA | 2 | |
| 7 | 후타재박락 | | 0.1 | 0.1 | 0.11 | m <sup>2</sup> | 11 | 21'상 보수 |

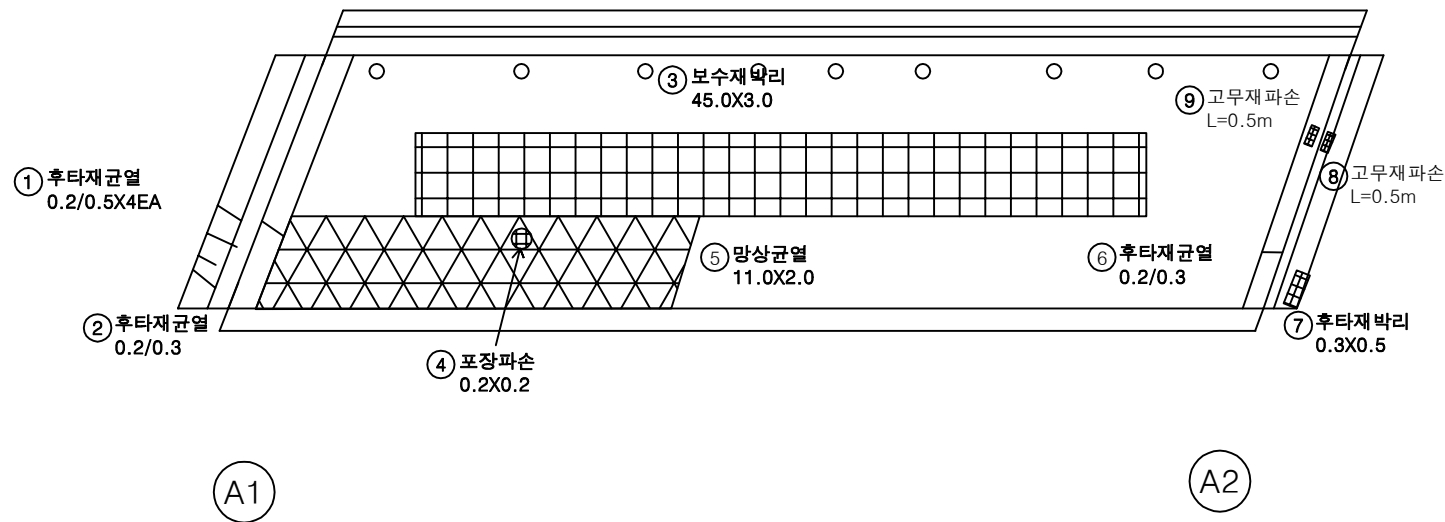
영 천 방 향

| 번호 | 손상내용 | 손상현황 | | | | | | 비고 |
|---|---|---|---|---|---|---|---|---|
| 1 | 후타재균열 | 0.2 | 0.5 | | 2.00 | m | 4 | |
| 2 | 후타재균열 | 0.2 | 0.3 | | 0.30 | m | 1 | |
| 3 | 보수재박리 | | 45.0 | 3.0 | 135.00 | m <sup>2</sup> | 1 | |
| 4 | 포장파손 | | 0.2 | 0.2 | 0.04 | m <sup>2</sup> | 1 | |
| 5 | 망상균열 | | 11.0 | 2.0 | 22.00 | m <sup>2</sup> | 1 | |
| 6 | 후타재균열 | 0.2 | 0.3 | | 0.30 | m | 1 | |
| 7 | 후타재박리 | | 0.3 | 0.5 | 0.15 | m <sup>2</sup> | 1 | |
| 8 | 고무재파손 | | 0.5 | | 0.50 | m | 1 | |
| 9 | 고무재파손 | | 0.5 | | 0.50 | m | 1 | 신규 |
