상주영천고속도로 시설물 안전·하자점검 및 성능평가 용역  
(2021년 하반기 정밀안전점검)

# 외 관 조 사 망 도

단포교

2021.12

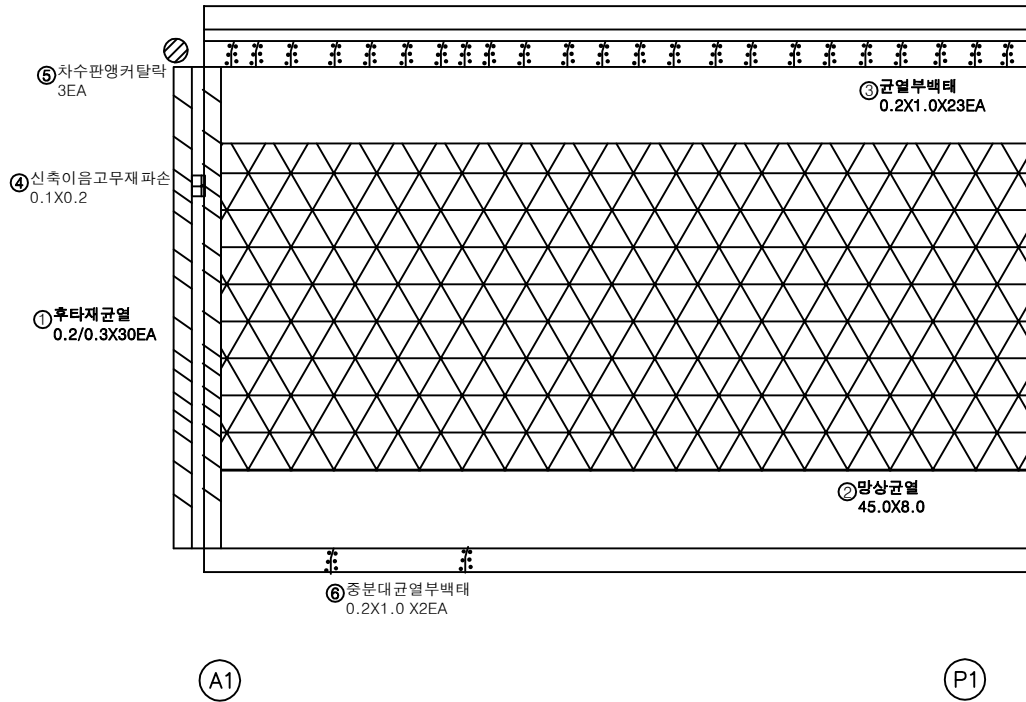
ID : 단포교 슬래브상면 S1 (상주방향)

| 번호 | 손상내용 | 손상현황 | | | | | | 비고 |
|---|---|---|---|---|---|---|---|---|
| 1 | 후타재균열 | 0.2 | 0.3 | | 9.00 | m | 30 | |
| 2 | 망상균열 | | 45.0 | 8.0 | 360.00 | m <sup>2</sup> | 1 | |
| 3 | 균열부백태 | 0.2 | 1.0 | 4.60 | m <sup>2</sup> | | 23 | |
| 4 | 신축이음고무재 파손 | 0.1 | 0.2 | 0.02 | m <sup>2</sup> | | 1 | 신규 |
| 5 | 차수판앵커탈락 | | | 3.00 | EA | | 3 | 신규 |
| 6 | 중분대균열부백태 | 0.2 | 1.0 | 0.40 | m <sup>2</sup> | | 2 | 신규 |

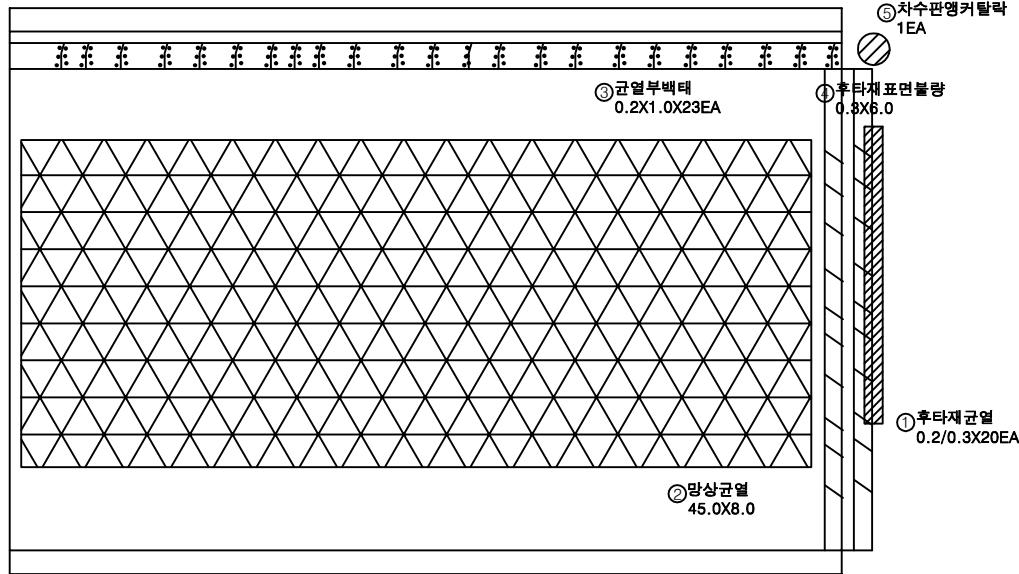
ID : 단포교 슬래브상면 S2 (상주방향)

| 번호 | 손상내용 | 손상현황 | | | | | | 비고 |
|---|---|---|---|---|---|---|---|---|
| 1 | 후타재균열 | 0.2 | 0.3 | | 6.00 | m | 20 | |
| 2 | 망상균열 | | 45.0 | 8.0 | 360.00 | m <sup>2</sup> | 1 | |
| 3 | 균열부백태 | | 0.2 | 1.0 | 4.60 | m <sup>2</sup> | 23 | |
| 4 | 후타재표면불량 | | 0.3 | 6.0 | 1.80 | m <sup>2</sup> | 1 | |
| 5 | 차수판앵커탈락 | | | | 1.00 | EA | 1 | |

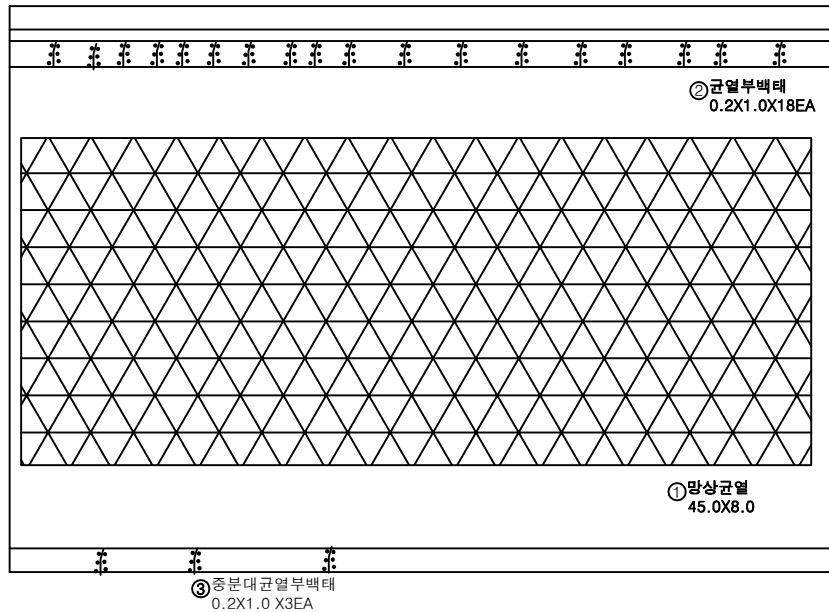
ID : 단포교 슬래브상면 S3 (상주방향)

| 번호 | 손상내용 | 손상현황 | | | | | | 비고 |
|---|---|---|---|---|---|---|---|---|
| 1 | 망상균열 | | 45.0 | 8.0 | 360.00 | m <sup>2</sup> | 1 | |
| 2 | 균열부백태 | | 0.2 | 1.0 | 3.60 | m <sup>2</sup> | 18 | |
| 3 | 중분대균열부백태 | | 0.2 | 1.0 | 0.60 | m <sup>2</sup> | 3 | 신규 |

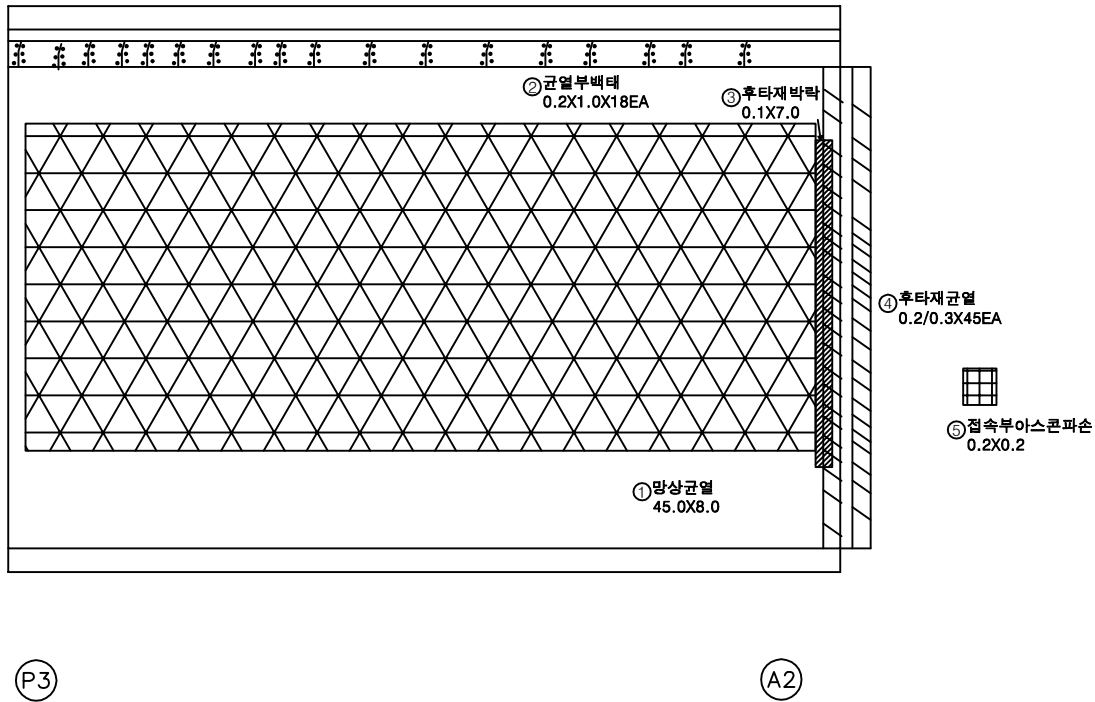
| 번호 | 손상내용 | 손상현황 | | | | | | 비고 |
|---|---|---|---|---|---|---|---|---|
| 1 | 망상균열 | | 45.0 | 8.0 | 360.00 | m <sup>2</sup> | 1 | |
| 2 | 균열부백태 | | 0.2 | 1.0 | 3.60 | m <sup>2</sup> | 18 | |
| 3 | 후타재박락 | | 0.1 | 7.0 | 0.70 | m <sup>2</sup> | 1 | |
| 4 | 후타재균열 | 0.2 | 0.3 | | 13.50 | m | 45 | |
| 5 | 접속부아스콘파손 | | 0.2 | 0.2 | 0.04 | m <sup>2</sup> | 1 | 21'하 보수 |

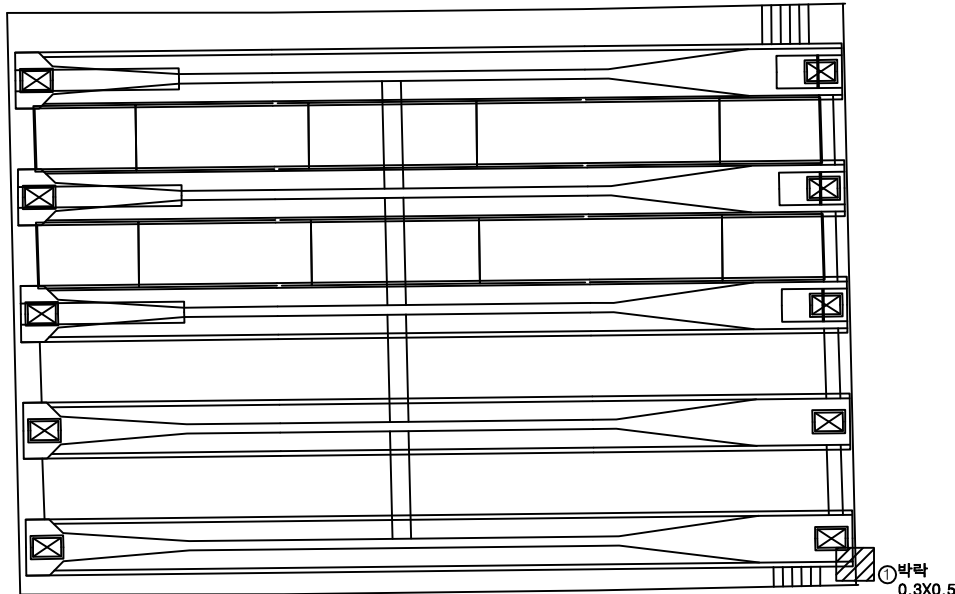
ID : 단포교 바닥판하면 S2 (상주방향)

| 번호 | 손상내용 | 손상현황 | | | | | | 비고 |
|---|---|---|---|---|---|---|---|---|
| 1 | 박락 | | 0.3 | 0.5 | 0.15 | m <sup>2</sup> | 1 | |

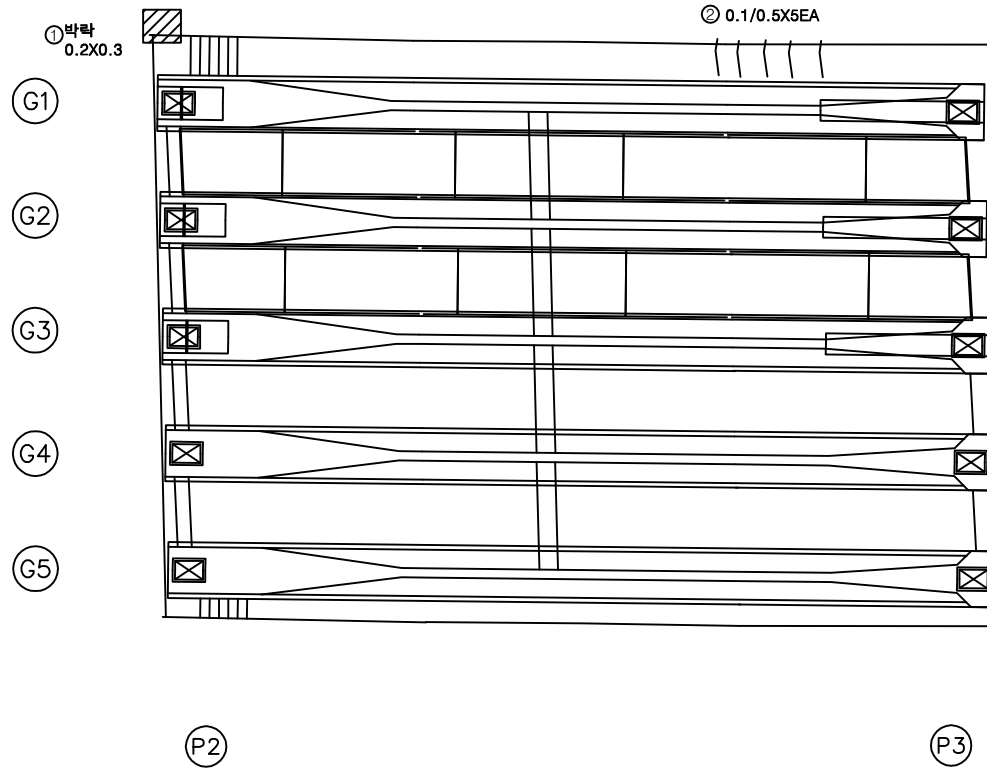
| 번호 | 손상내용 | 손상현황 | | | | | | 비고 |
|---|---|---|---|---|---|---|---|---|
| 1 | 박락 | | 0.2 | 0.3 | 0.06 | m <sup>2</sup> | 1 | |
| 2 | 균열 | 0.1 | 0.5 | | 2.50 | m | 5 | |

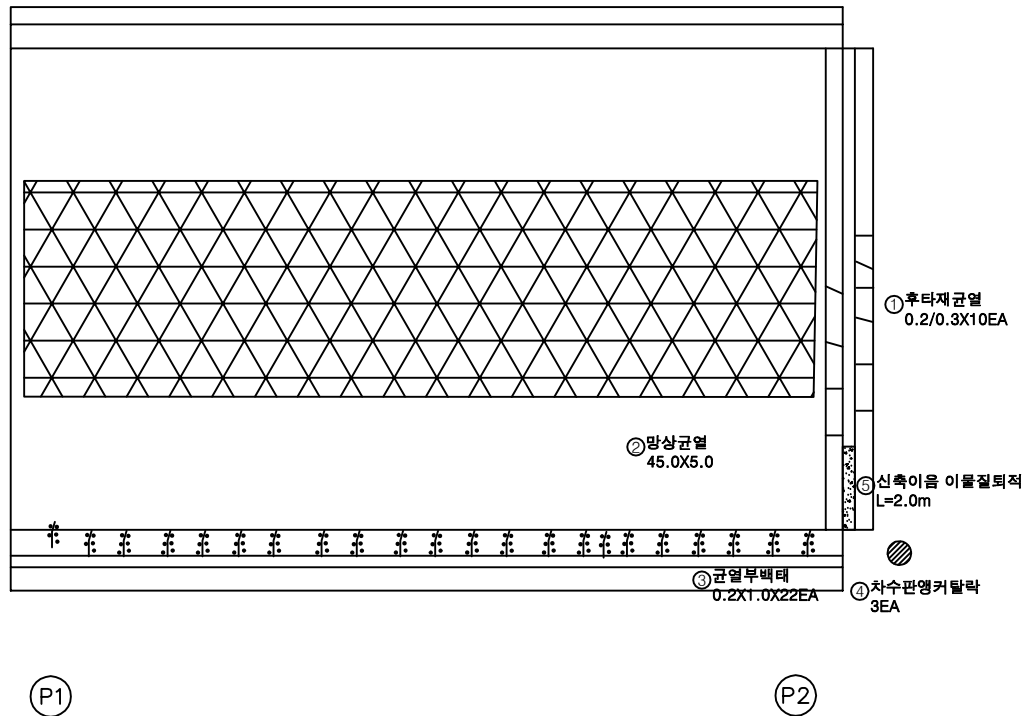
| 번호 | 손상내용 | 손상현황 | | | | | | 비고 |
|---|---|---|---|---|---|---|---|---|
| 1 | 후타재균열 | 0.2 | 0.3 | | 3.00 | m | 10 | |
| 2 | 망상균열 | | 45.0 | 5.0 | 225.00 | m <sup>2</sup> | 1 | |
| 3 | 균열부백태 | | 0.2 | 1.0 | 4.40 | m <sup>2</sup> | 22 | |

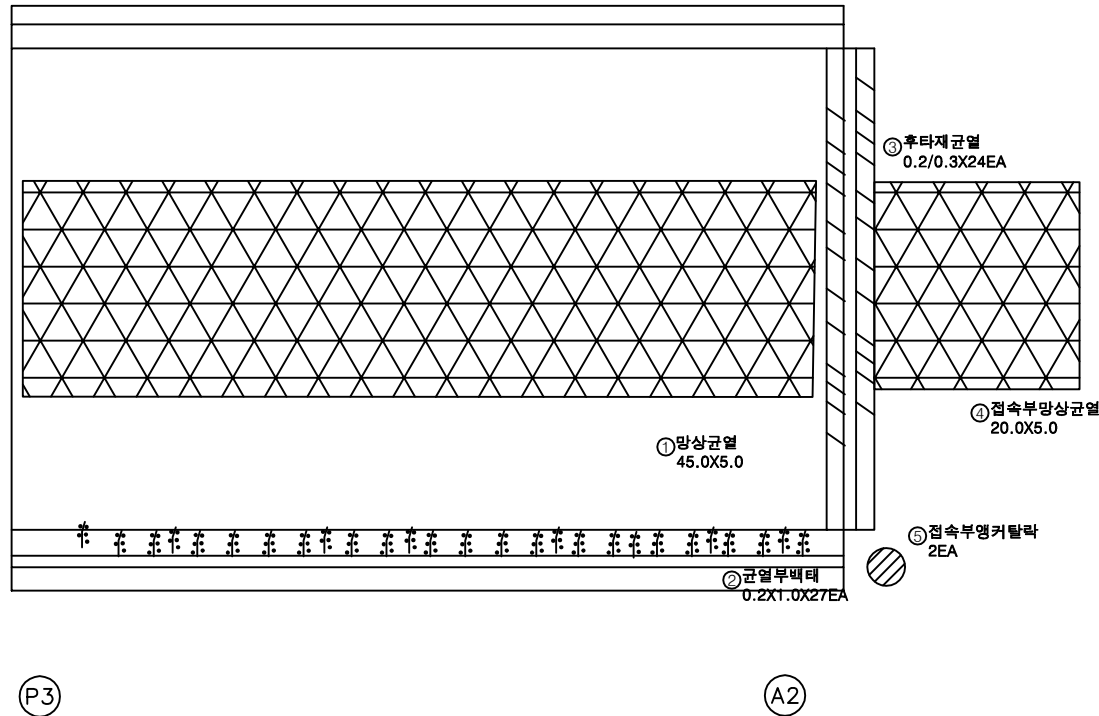
| 번호 | 손상내용 | 손상현황 | | | | | | 비고 |
|---|---|---|---|---|---|---|---|---|
| 1 | 망상균열 | | 45.0 | 5.0 | 225.00 | m <sup>2</sup> | 1 | |
| 2 | 균열부백태 | | 0.2 | 1.0 | 5.40 | m <sup>2</sup> | 27 | |
| 3 | 후타재균열 | 0.2 | 0.3 | | 7.20 | m | 24 | |
| 4 | 접속부망상균열 | | 20.0 | 5.0 | 100.00 | m <sup>2</sup> | 1 | |

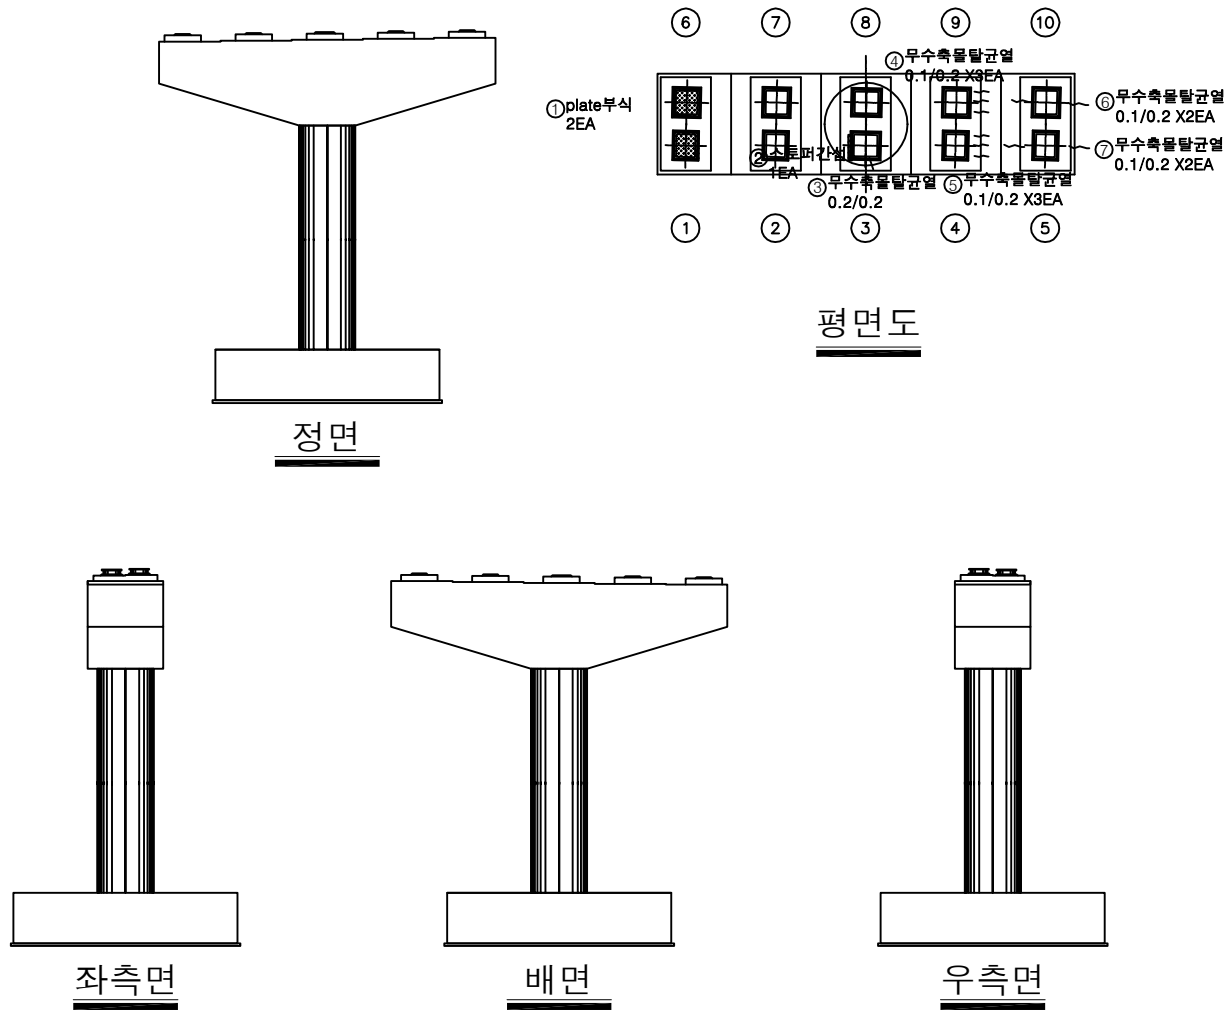
| 번호 | 손상내용 | 손상현황 | | | | | | 비 고 |
|---|---|---|---|---|---|---|---|---|
| 1 | plate부식 | | | | 2.00 | EA | 2 | |
| 3 | 무수축물탈균열 | 0.2 | 0.2 | | 0.20 | m | 1 | |
| 4 | 무수축물탈균열 | 0.1 | 0.2 | | 0.60 | m | 3 | 신규 |
| 5 | 무수축물탈균열 | 0.1 | 0.2 | | 0.60 | m | 3 | 신규 |
| 6 | 무수축물탈균열 | 0.1 | 0.2 | | 0.40 | m | 2 | 신규 |
| 7 | 무수축물탈균열 | 0.1 | 0.2 | | 0.40 | m | 2 | 신규 |
