상주영천고속도로 시설물 안전·하자점검 및 성능평가 용역  
(2021년 하반기 정밀안전점검)

# 외 관 조 사 망 도

반정교

2021.12

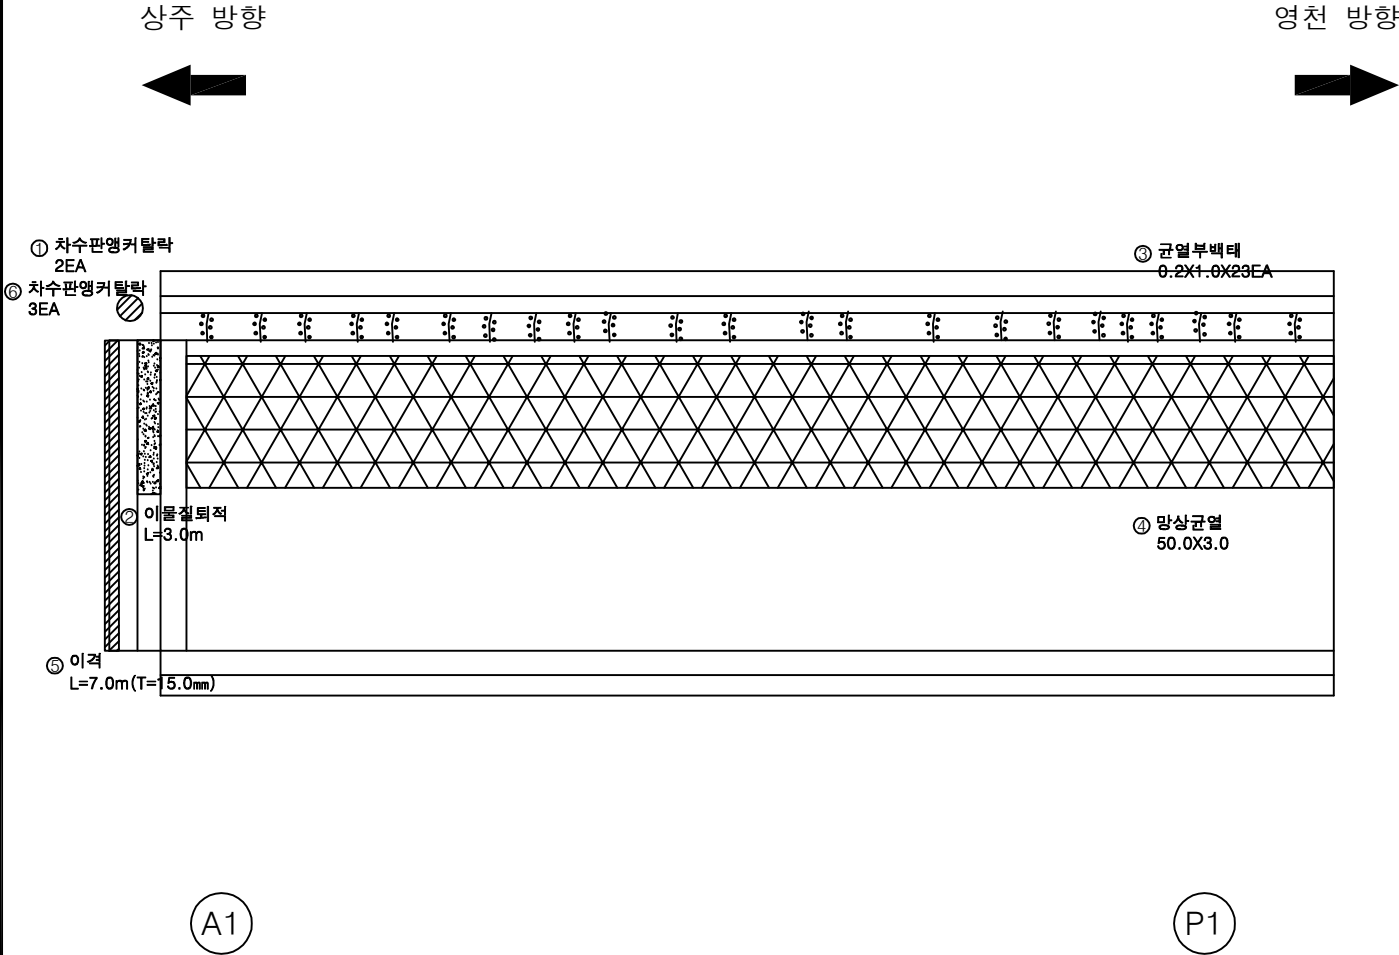
| 번호 | 손상내용 | 손상현황 | | | | | | 비고 |
|---|---|---|---|---|---|---|---|---|
| 1 | 차수판앵커탈락 | | | | 2.00 | EA | 2 | |
| 2 | 이물침투적 | | 3.0 | | 3.00 | m | 1 | |
| 3 | 균열부백태 | | 0.2 | 1.0 | 4.60 | m <sup>2</sup> | 23 | |
| 4 | 망상균열 | | 50.0 | 3.0 | 150.00 | m <sup>2</sup> | 1 | |
| 5 | 이격 | | 7.0 | | 7.00 | m | 1 | (T=15mm) |
| 6 | 차수판앵커탈락 | | | | 3.00 | EA | 3 | |

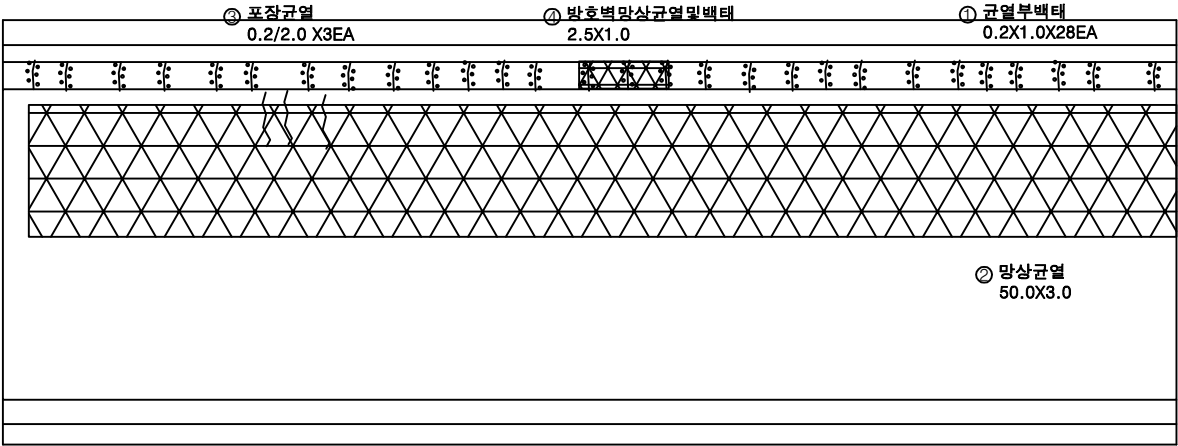
| 번호 | 손상내용 | 손상현황 | | | | | | 비고 |
|---|---|---|---|---|---|---|---|---|
| 1 | 균열부백태 | | 0.2 | 1.0 | 5.60 | m <sup>2</sup> | 28 | |
| 2 | 망상균열 | | 50.0 | 3.0 | 150.00 | m <sup>2</sup> | 1 | |
| 3 | 포장균열 | 0.2 | 2.0 | | 6.00 | m | 3 | 신규 |
| 4 | 방호벽망상균열및백태 | | 2.5 | 1.0 | 2.50 | m <sup>2</sup> | 1 | 신규 |

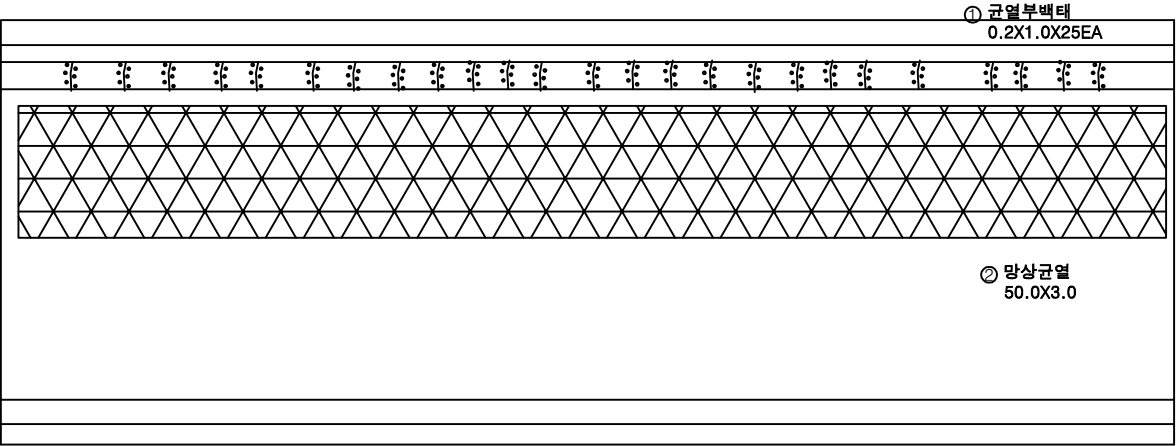
| 번호 | 손상내용 | 손상현황 | | | | | | 비고 |
|---|---|---|---|---|---|---|---|---|
| 1 | 균열부백테 | | 0.2 | 1.0 | 5.00 | m <sup>2</sup> | 25 | |
| 2 | 망상균열 | | 50.0 | 3.0 | 150.00 | m <sup>2</sup> | 1 | |

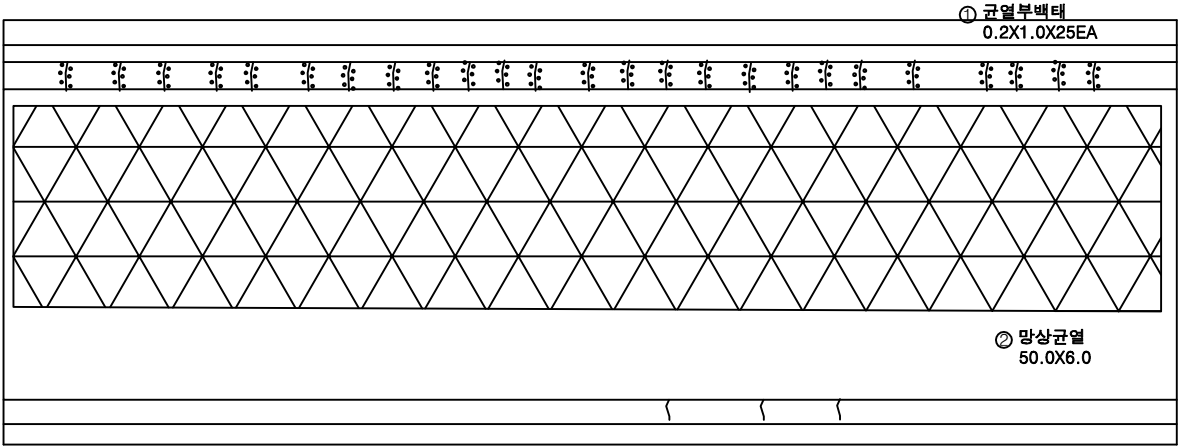
| 번호 | 손상내용 | 손상현황 | | | | | | 비고 |
|---|---|---|---|---|---|---|---|---|
| 1 | 균열부백태 | | 0.2 | 1.0 | 5.00 | m <sup>2</sup> | 25 | |
| 2 | 망상균열 | | 50.0 | 6.0 | 300.00 | m <sup>2</sup> | 1 | |
| 3 | 중분대균열부백태 | | 0.2 | 1.0 | 0.60 | m <sup>2</sup> | 3 | 신규 |

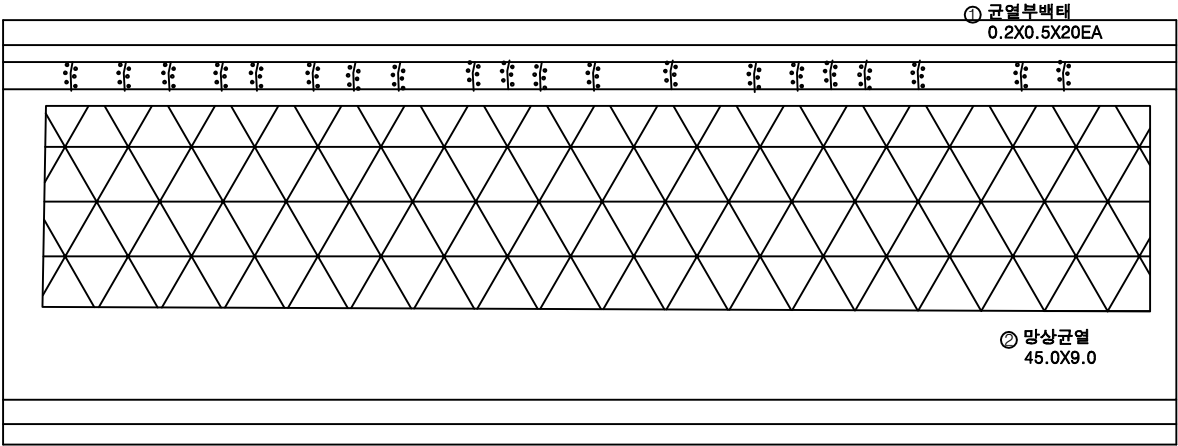
| 번호 | 손상내용 | 손상현황 | | | | | | 비고 |
|---|---|---|---|---|---|---|---|---|
| 1 | 균열부백태 | | 0.2 | 0.5 | 2.00 | m <sup>2</sup> | 20 | |
| 2 | 망상균열 | | 45.0 | 9.0 | 405.00 | m <sup>2</sup> | 1 | |

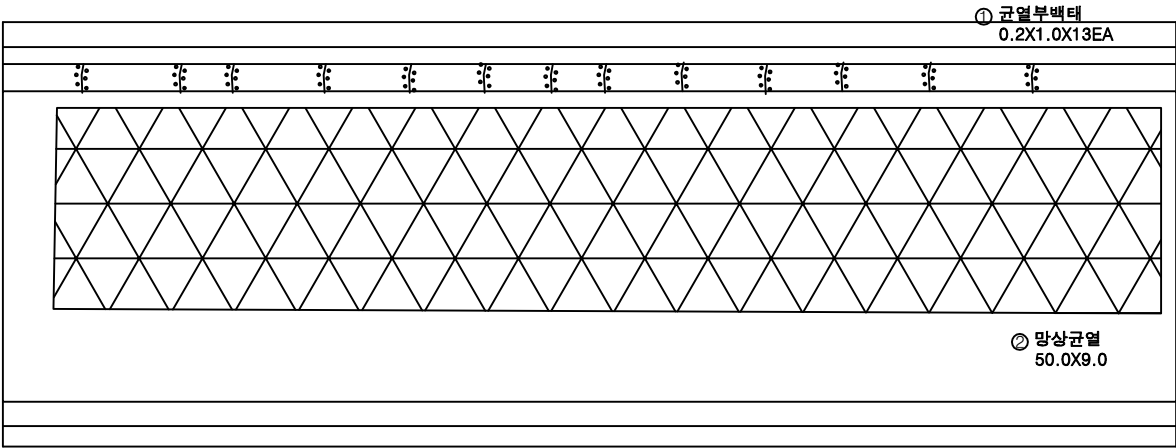
| 번호 | 손상내용 | 손상현황 | | | | | | 비고 |
|---|---|---|---|---|---|---|---|---|
| 1 | 균열부백태 | | 0.2 | 1.0 | 2.60 | m <sup>2</sup> | 13 | |
| 2 | 망상균열 | | 50.0 | 9.0 | 450.00 | m <sup>2</sup> | 1 | |

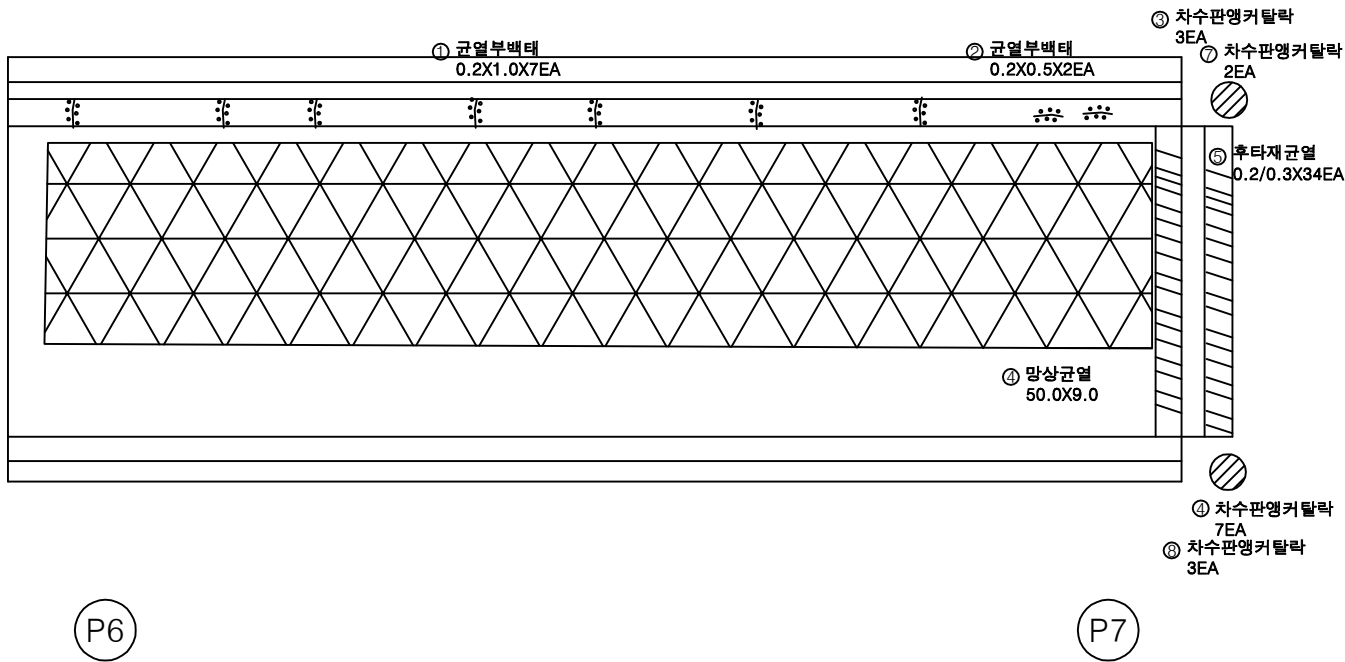
| 번호 | 손상내용 | 손상현황 | | | | | | 비고 |
|---|---|---|---|---|---|---|---|---|
| 1 | 균열부백테 | | 0.2 | 1.0 | 1.40 | m <sup>2</sup> | 7 | |
| 2 | 균열부백테 | | 0.2 | 0.5 | 0.20 | m <sup>2</sup> | 2 | |
| 4 | 망상균열 | | 50.0 | 9.0 | 450.00 | m <sup>2</sup> | 1 | |
| 5 | 후타재균열 | 0.2 | 0.3 | | 10.20 | m <sup>2</sup> | 34 | |

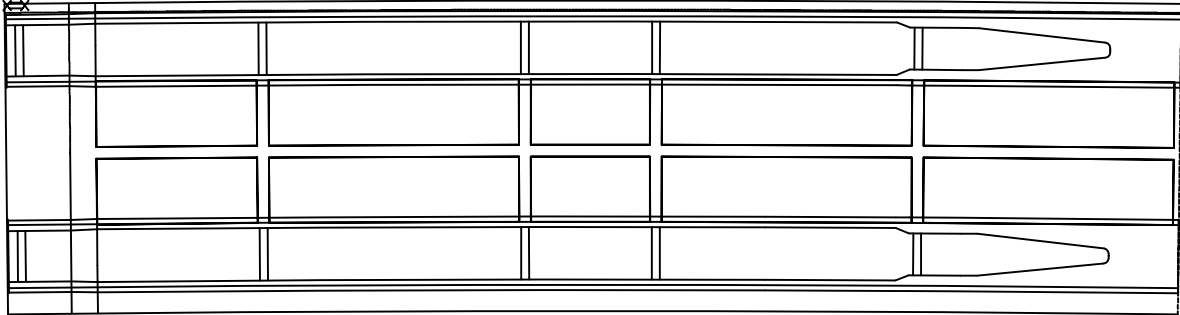
① 박락 및 철근노출  
0.3X0.5

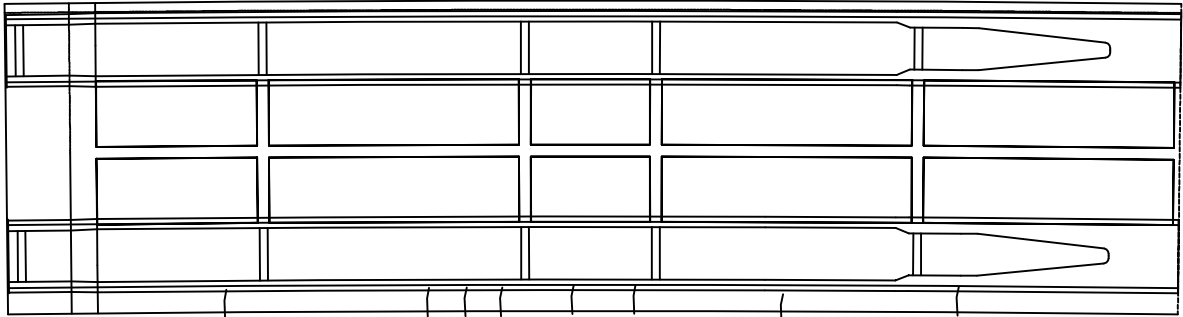
① 0.1/0.5 X8EA

| 번호 | 손상내용 | 손상현황 | | | | | | 비고 |
|---|---|---|---|---|---|---|---|---|
| 1 | 균열 | 0.1 | 0.5 | | 4.00 | m | 8 | 손상명변경 |

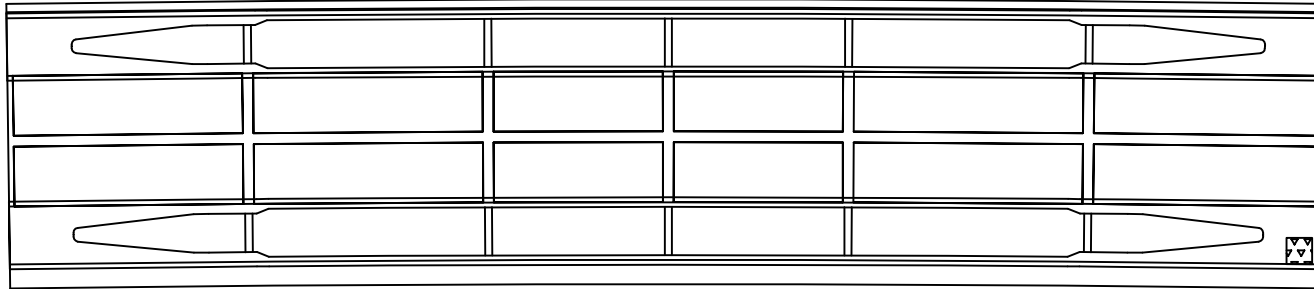
| 번호 | 손상내용 | 손상현황 | | | | | | 비고 |
|---|---|---|---|---|---|---|---|---|
| 1 | 누수 | | | | 1.00 | EA | 1 | |

① 누수  
1EA

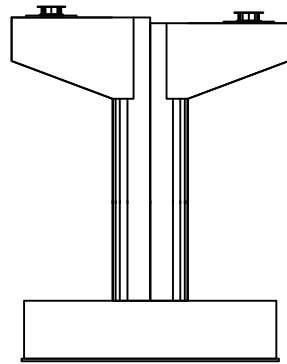
정면

① 무수축물탈균열  
0.1/0.2X12EA

② 무수축물탈균열  
0.1/0.2X10EA
