상주영천고속도로 시설물 안전·하자점검 및 성능평가 용역  
(2021년 하반기 정밀안전점검)

# 외 관 조 사 망 도

영천 JCT R-A교

2021.12

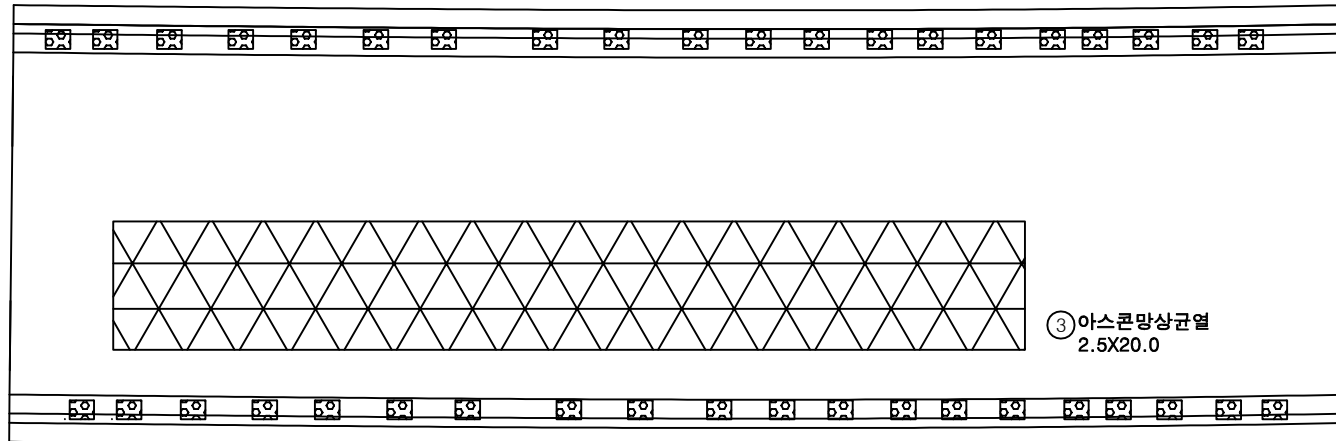
① 백태  
0.1X1.5X20EA

③ 아스콘망상균열  
2.5X20.0

② 백태  
0.1X1.5X20EA

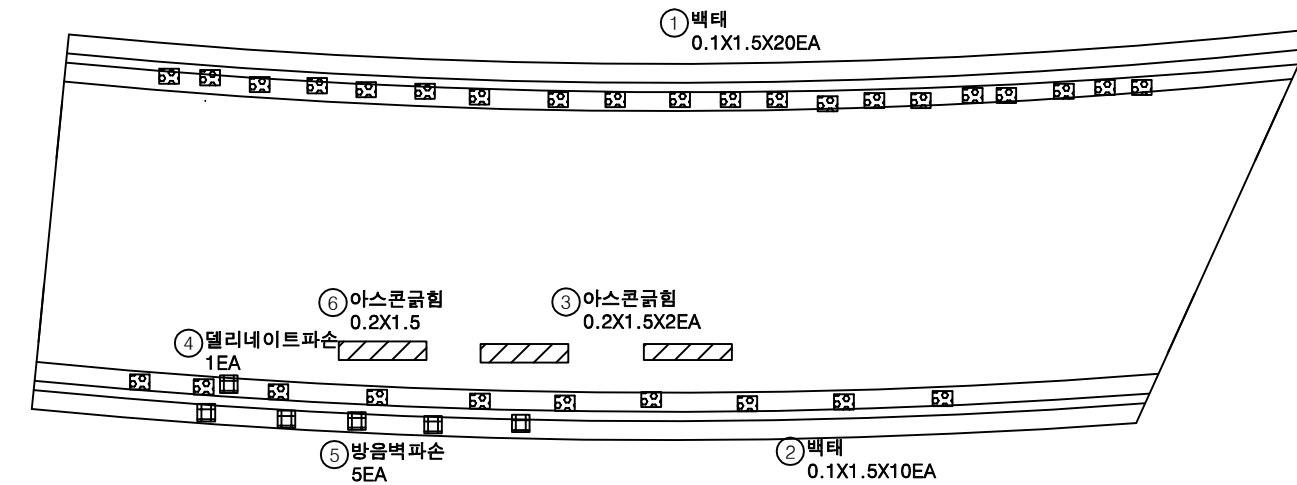
| 번호 | 손상내용 | 손상현황 | | | | | | 비고 |
|---|---|---|---|---|---|---|---|---|
| 1 | 백태 | | 0.1 | 1.5 | 3.00 | m <sup>2</sup> | 20 | |
| 2 | 백태 | | 0.1 | 1.5 | 1.50 | m <sup>2</sup> | 10 | |
| 3 | 아스콘균형 | | 0.2 | 1.5 | 0.60 | m <sup>2</sup> | 2 | |
| 4 | 델리네이트파손 | | | | 1.00 | EA | 1 | 20'하 보수 |
| 5 | 방음벽파손 | | | | 5.00 | EA | 5 | 20'하 보수 |
| 6 | 아스콘균형 | | 0.2 | 1.5 | 0.30 | m <sup>2</sup> | 1 | 신규 |

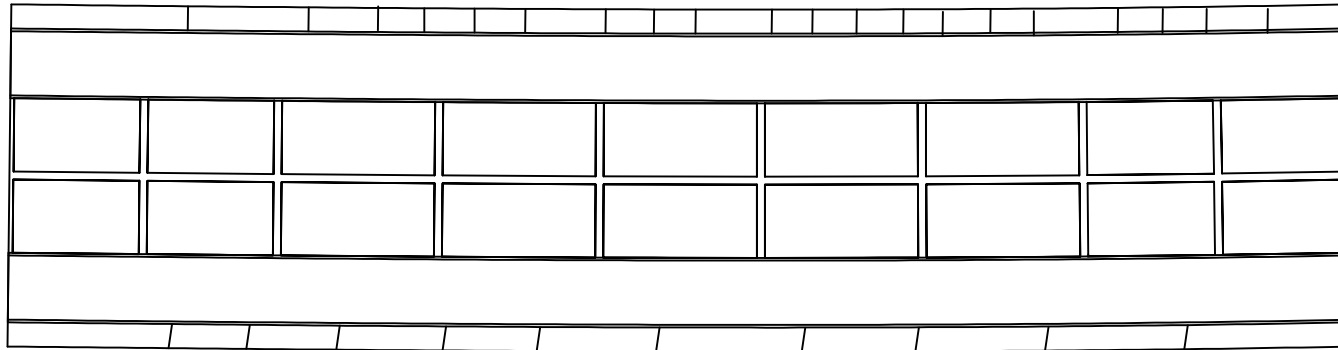
| 번호 | 손상내용 | 손상현황 | | | | | | 비고 |
|---|---|---|---|---|---|---|---|---|
| 1 | 균열 | 0.1 | 0.5 | | 10.00 | m | 20 | |
| 2 | 균열 | 0.1 | 0.5 | | 5.00 | m | 10 | |

① 0.1/0.5X20EA

① 0.1/0.5X10EA

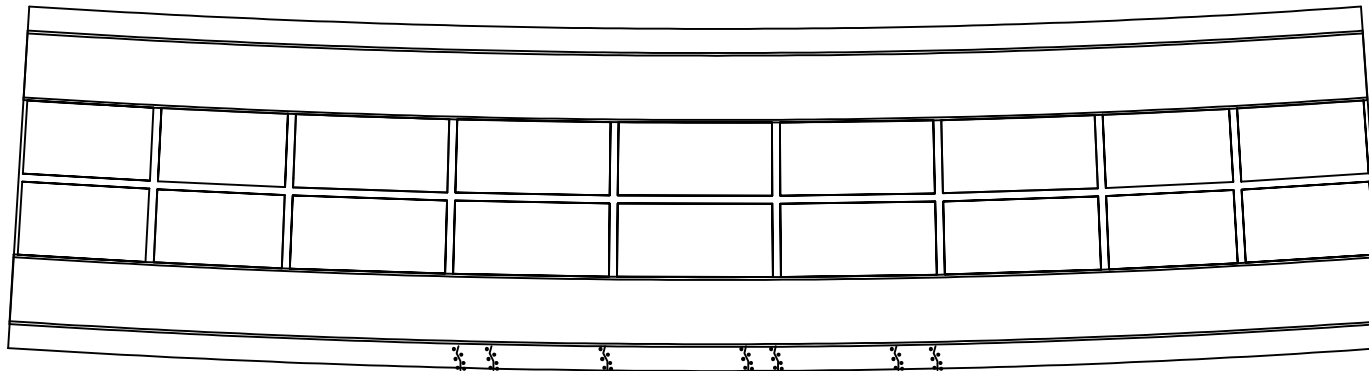
| 번호 | 손상내용 | 손상현황 | | | | | | 비고 |
|---|---|---|---|---|---|---|---|---|
| 1 | 균열부백태 | | 0.1 | 1.0 | 0.70 | m <sup>2</sup> | 7 | 신규 |

① 균열부백태  
0.1X1.0 X7EA

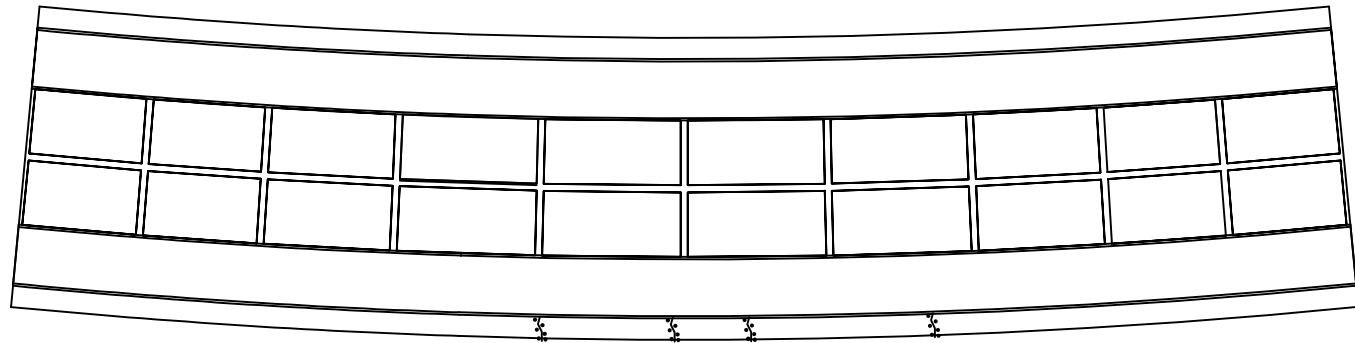
| 번호 | 손상내용 | 손상현황 | | | | | | 비고 |
|---|---|---|---|---|---|---|---|---|
| 1 | 균열부백태 | | 0.1 | 1.0 | 0.40 | m <sup>2</sup> | 4 | 신규 |

① 균열부백태  
0.1X1.0 X4EA

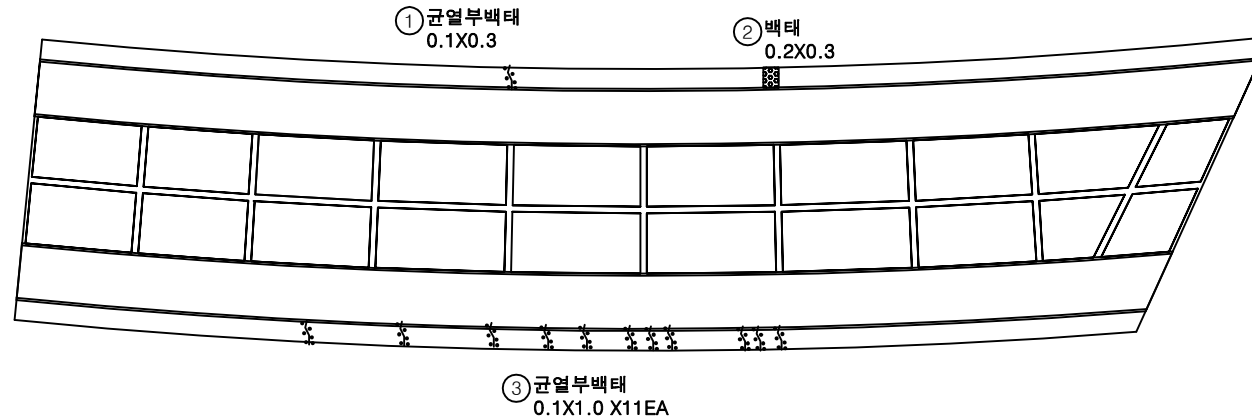
| 번호 | 손상내용 | 손상현황 | | | | | | 비고 |
|---|---|---|---|---|---|---|---|---|
| 1 | 균열부백태 | | 0.1 | 0.3 | 0.03 | m <sup>2</sup> | 1 | 신규 |
| 3 | 균열부백태 | | 0.1 | 1.0 | 1.10 | m <sup>2</sup> | 11 | 신규 |
