상주영천고속도로 시설물 안전·하자점검 및 성능평가 용역  
(2021년 하반기 정밀안전점검)

# 외 관 조 사 망 도

영천 JCT R-B교

2021.12

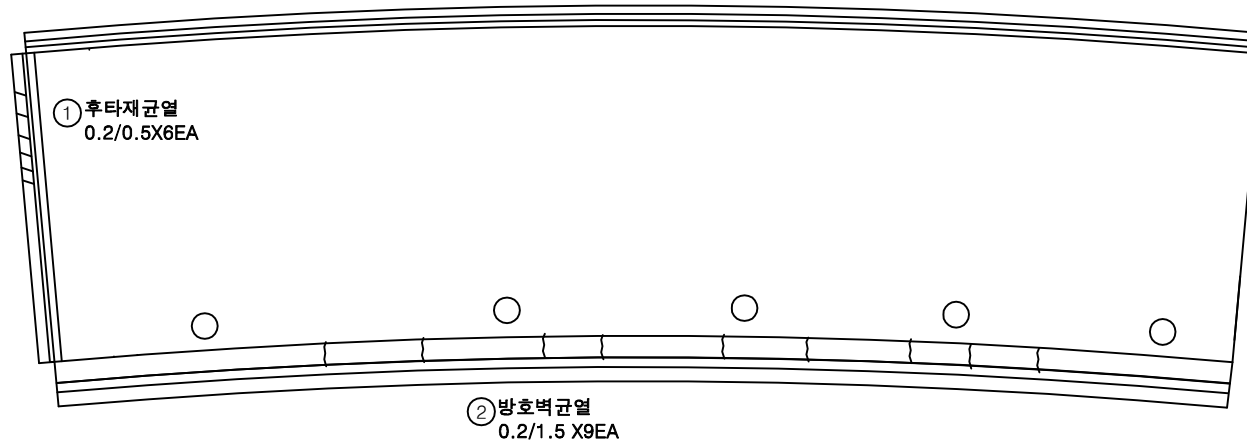
| | | | 01 |

| 번호 | 손상내용 | 손상현황 | | | | | | 비고 |
|---|---|---|---|---|---|---|---|---|
| 1 | 후타재균열 | 0.2 | 0.5 | | 3.00 | m | 6 | |
| 2 | 방호벽균열 | 0.2 | 1.5 | | 13.50 | m | 9 | 신규 |

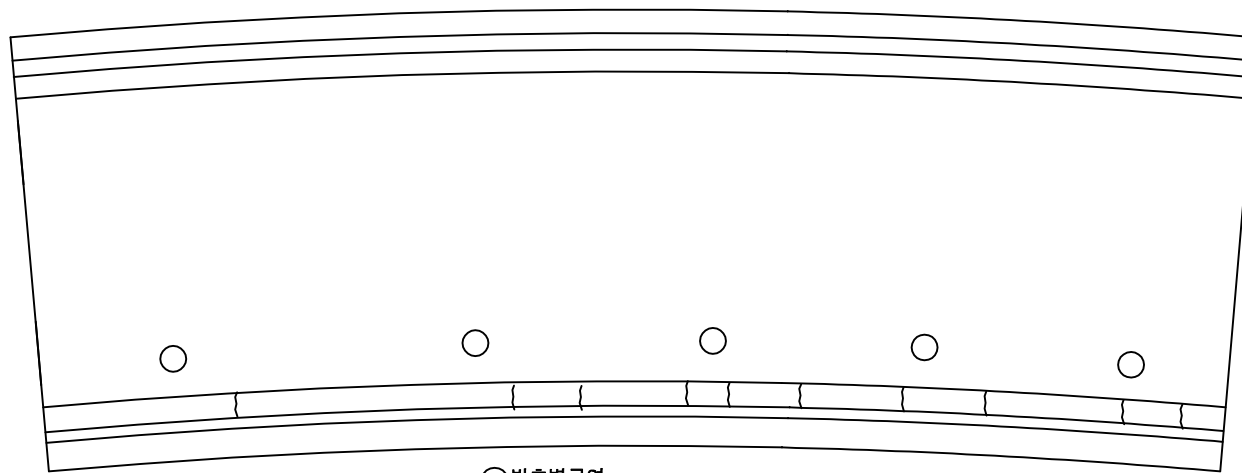
| | | | 03 |

| 번호 | 손상내용 | 손상현황 | | | | | | 비고 |
|---|---|---|---|---|---|---|---|---|
| 1 | 방호벽균열 | 0.2 | 1.5 | | 15.00 | m | 10 | 신규 |

① 방호벽균열  
0.2/1.5 X10EA

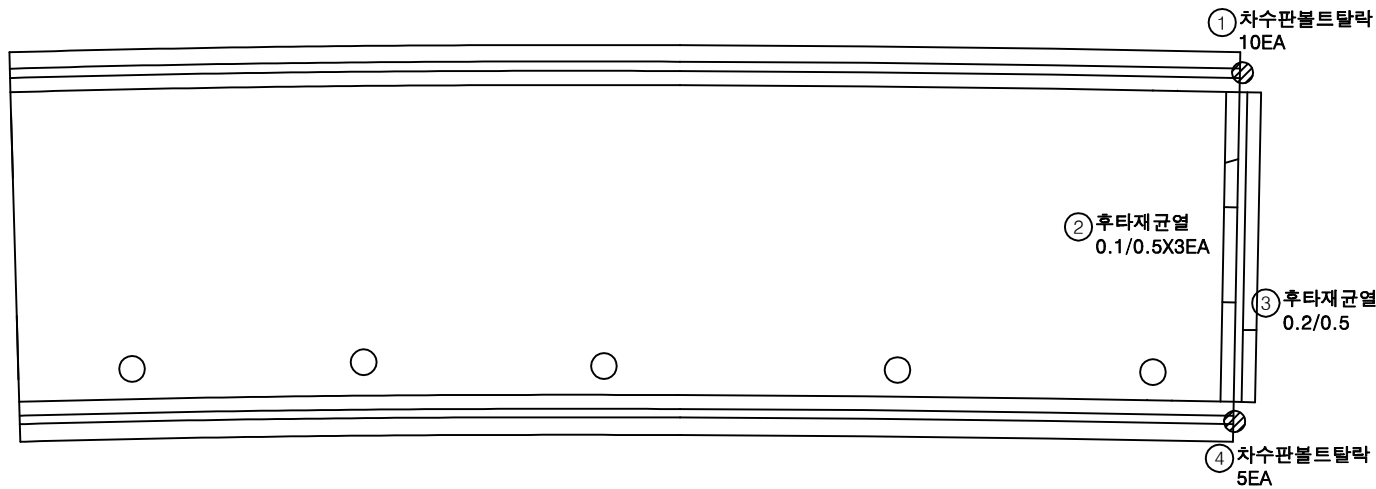
도면번호 04

| 번호 | 손상내용 | 손상현황 | | | | | | 비고 |
|---|---|---|---|---|---|---|---|---|
| 1 | 차수판볼트탈락 | | | | 10.00 | EA | 10 | |
| 2 | 후타재균열 | 0.1 | 0.5 | | 1.50 | m | 3 | |
| 3 | 후타재균열 | 0.2 | 0.5 | | 0.50 | m | 1 | |
| 4 | 차수판볼트탈락 | | | | 5.00 | EA | 5 | |

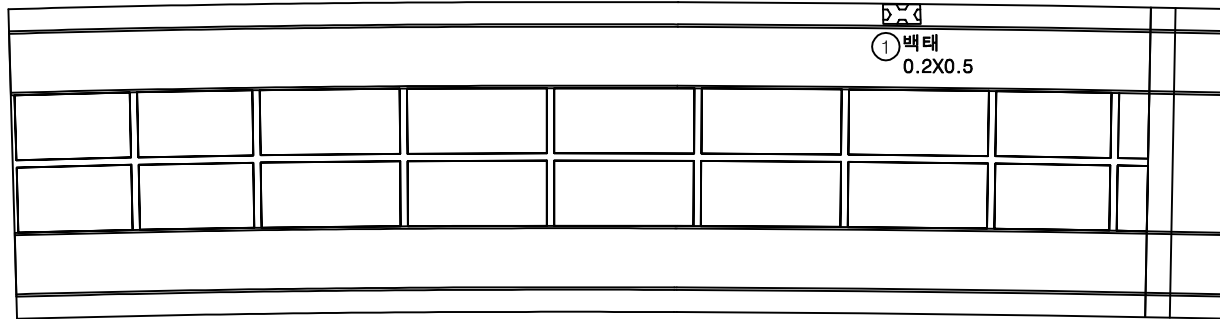
| | 철근노출 | | 침하 | | 그늘음 | 도면번호 | 08 |

| 번호 | 손상내용 | 손상현황 | | | | | | 비고 |
|---|---|---|---|---|---|---|---|---|
| 1 | 백태 | | 0.2 | 0.5 | 0.10 | m <sup>2</sup> | 1 | |

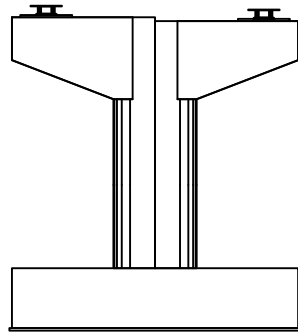
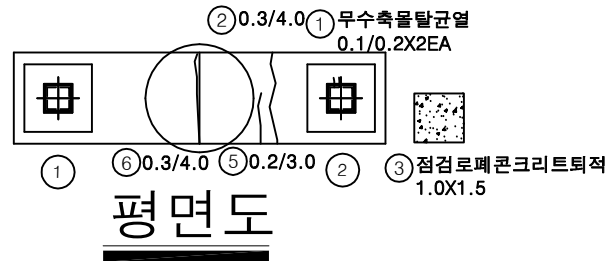
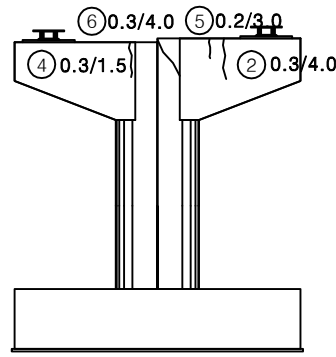
| 번호 | 손상내용 | 손상현황 | | | | | | 비 고 |
|---|---|---|---|---|---|---|---|---|
| 1 | 무수축물탈균열 | 0.1 | 0.2 | | 0.40 | m | 2 | |
| 2 | 균열 | 0.3 | 4.0 | | 4.00 | m | 1 | |
| 4 | 균열 | 0.3 | 1.5 | | 1.50 | m | 1 | |
| 5 | 균열 | 0.2 | 3.0 | | 3.00 | m | 1 | 신규 |
| 6 | 균열 | 0.3 | 4.0 | | 4.00 | m | 1 | 길이증가 |

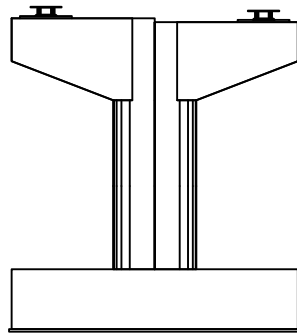
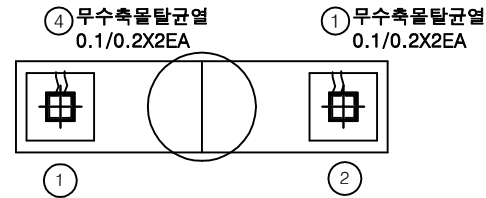
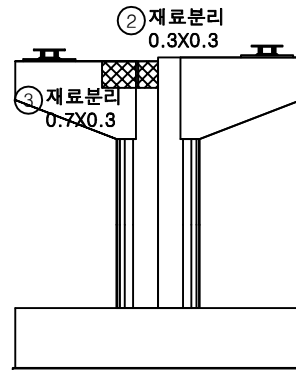
| 번호 | 손상내용 | 손상현황 | | | | | | 비고 |
|---|---|---|---|---|---|---|---|---|
| 1 | 무수축물탈균열 | 0.1 | 0.2 | | 0.40 | m | 2 | |
| 4 | 무수축물탈균열 | 0.1 | 0.2 | | 0.40 | m | 2 | 신규 |

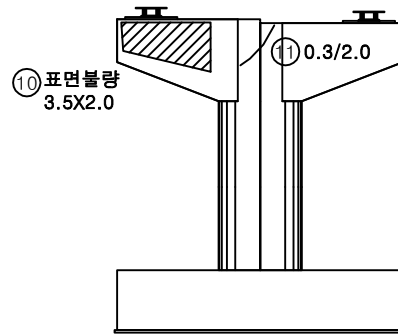
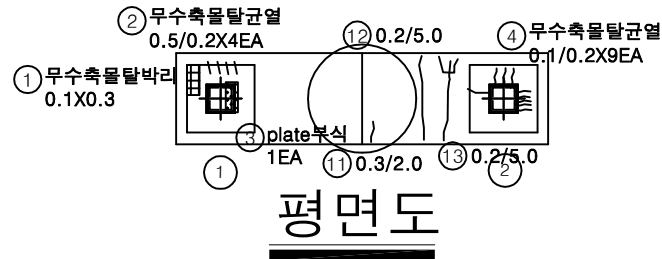
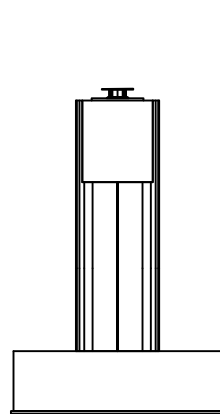
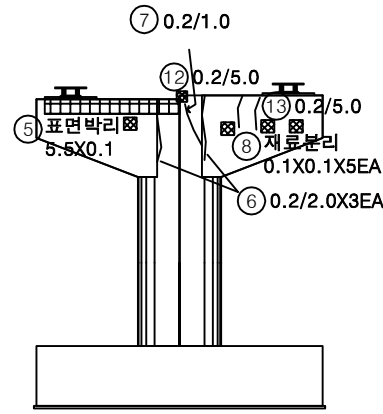
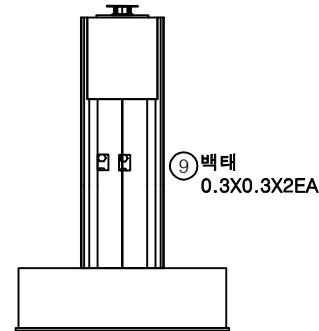
| 번호 | 손상내용 | 손상현황 | | | | | | 비고 |
|---|---|---|---|---|---|---|---|---|
| 2 | 무수축물탈균열 | 0.1 | 0.2 | | 0.80 | m | 4 | |
| 3 | plate부식 | | | | 1.00 | EA | 1 | |
| 4 | 무수축물탈균열 | 0.1 | 0.2 | | 1.80 | m | 9 | |
| 6 | 균열 | 0.2 | 2.0 | | 6.00 | m | 3 | |
| 7 | 균열 | 0.2 | 1.0 | | 1.00 | m | 1 | |
| 11 | 균열 | 0.3 | 2.0 | | 2.00 | m | 1 | 신규 |
| 12 | 균열 | 0.2 | 5.0 | | 5.00 | m | 1 | 신규 |
| 13 | 균열 | 0.2 | 5.0 | | 5.00 | m | 1 | 신규 |
