상주영천고속도로 시설물 안전·하자점검 및 성능평가 용역  
(2021년 하반기 정밀안전점검)

# 외 관 조 사 망 도

패널식 옹벽 02

2021.12

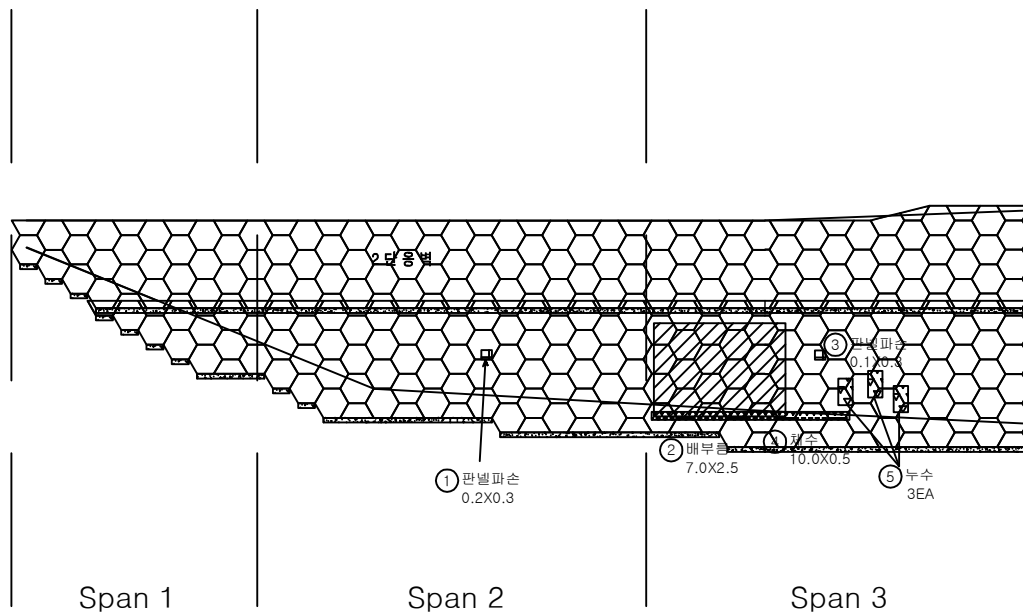
| 번호 | 손상내용 | 손상현황 | | | | | | 비 고 |
|---|---|---|---|---|---|---|---|---|
| 1 | 판넬 파손 | | 0.2 | 0.3 | 0.06 | m <sup>2</sup> | 1 | 손상증가 |
| 2 | 배부름 | | 7.0 | 2.5 | 17.5 | m <sup>2</sup> | 1 | |
| 3 | 판넬 파손 | | 0.1 | 0.3 | 0.03 | m <sup>2</sup> | 1 | 신규 |
| 4 | 채수 | | 10.0 | 0.5 | 5.00 | m <sup>2</sup> | 1 | 신규 |
| 5 | 누수 | | | | 3.00 | EA | 3 | 신규 |
