상주영천고속도로 시설물 안전·하자점검 및 성능평가 용역  
(2021년 하반기 정밀안전점검)

# 외 관 조 사 망 도

블럭식 옹벽 03

2021.12

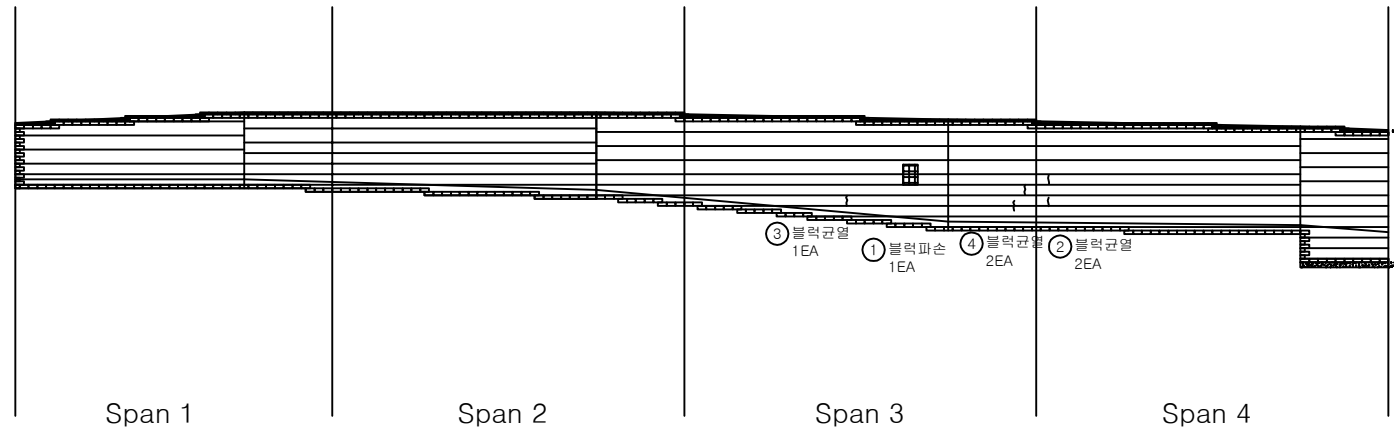
| | | | 01 |

| 번호 | 손상내용 | 손상현황 | | | | | | 비 고 |
|---|---|---|---|---|---|---|---|---|
| 1 | 블럭 파손 | | | | 1.00 | EA | 1 | |
| 2 | 블럭 균열 | | | | 2.00 | EA | 2 | 21'상 보수 |
| 3 | 블럭 균열 | | | | 1.00 | EA | 1 | 신규 |
| 4 | 블럭 균열 | | | | 2.00 | EA | 2 | 신규 |

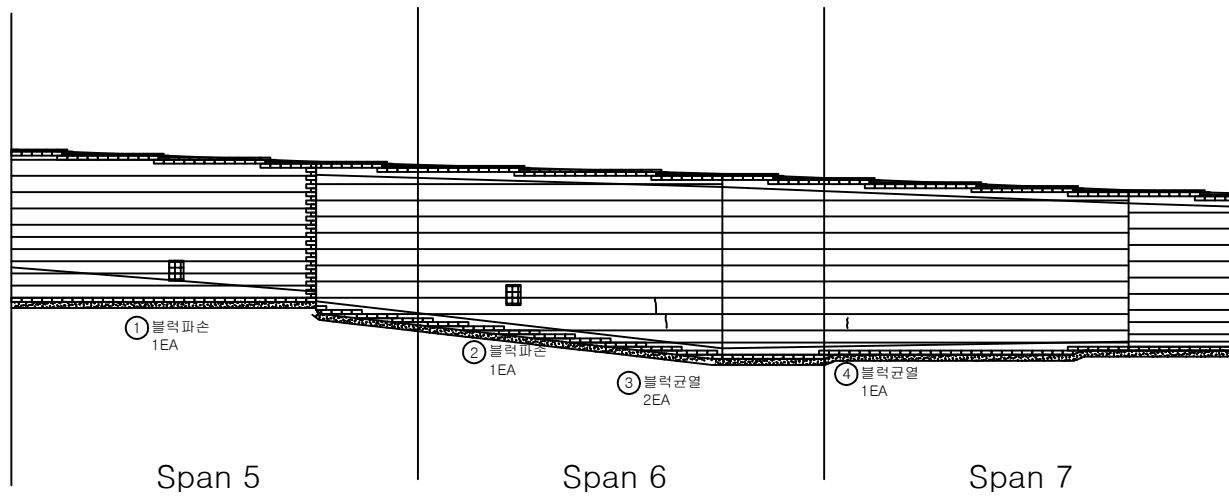
| | | | 02 |

| 번호 | 손상내용 | 손상현황 | | | | | | 비고 |
|---|---|---|---|---|---|---|---|---|
| 1 | 블럭 파손 | | | | 1.00 | EA | 1 | |
| 2 | 블럭 파손 | | | | 1.00 | EA | 1 | |
| 3 | 블럭 균열 | | | | 2.00 | EA | 2 | 21'상 보수 |
| 4 | 블럭 균열 | | | | 1.00 | EA | 1 | 신규 |
