상주영천고속도로 시설물 안전·하자점검 및 성능평가 용역  
(2021년 하반기 정밀안전점검)

# 외 관 조 사 망 도

블럭식 옹벽 04

2021.12

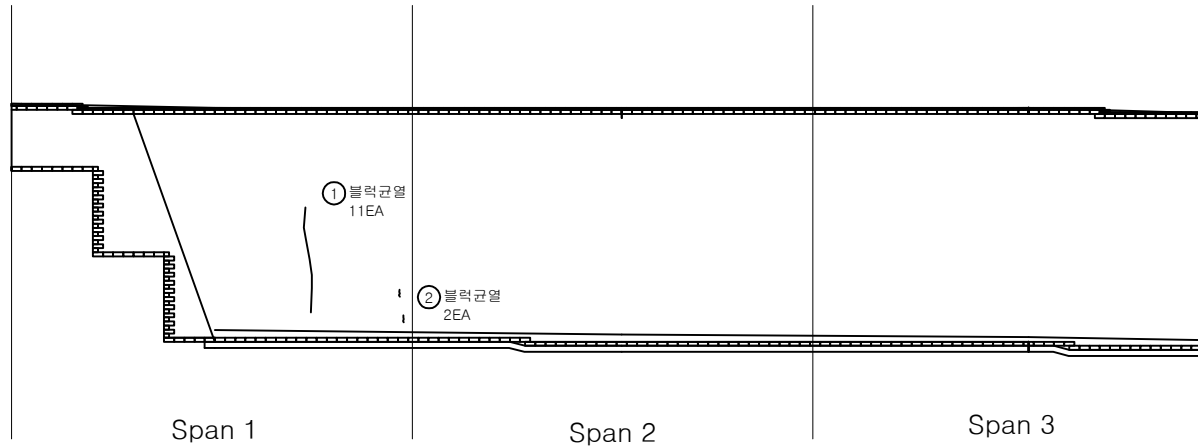
| 번호 | 손상내용 | 손상현황 | | | | | | 비고 |
|---|---|---|---|---|---|---|---|---|
| 1 | 블록 균열 | | | | 11.00 | EA | 11 | 21'상 보수 |
| 2 | 블록 균열 | | | | 2.00 | EA | 2 | 신규 |

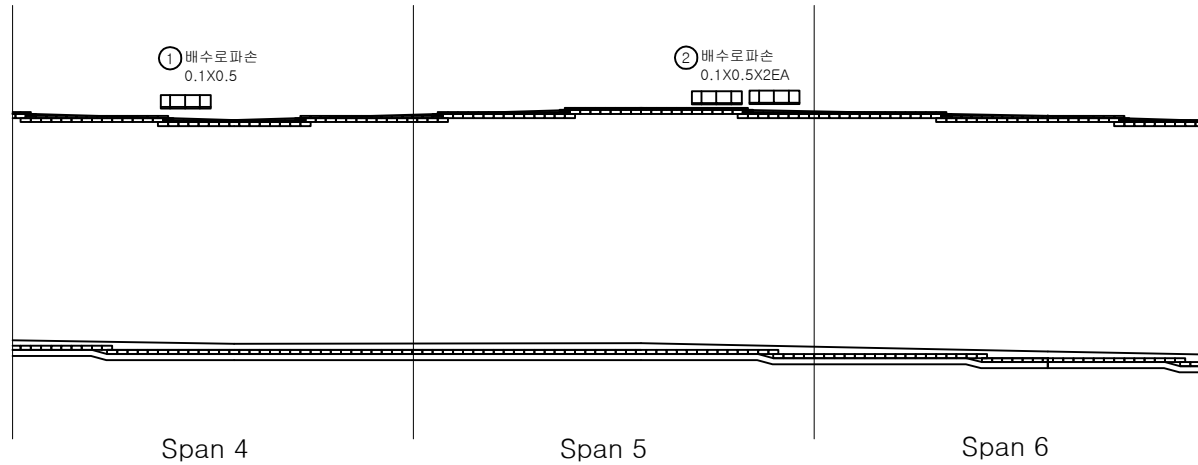
| 번호 | 손상내용 | 손상현황 | | | | | | 비고 |
|---|---|---|---|---|---|---|---|---|
| 1 | 배수로 파손 | | 0.1 | 0.5 | 0.05 | m <sup>2</sup> | 1 | |
| 2 | 배수로 파손 | | 0.1 | 0.5 | 0.10 | m <sup>2</sup> | 2 | |

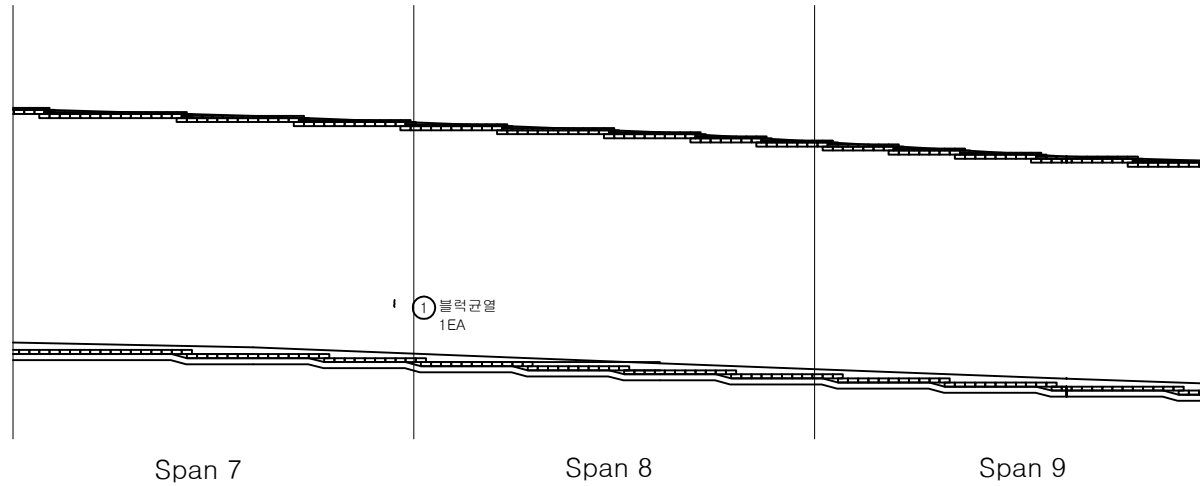
| 번호 | 손상내용 | 손상현황 | | | | | | 비고 |
|---|---|---|---|---|---|---|---|---|
| 1 | 블럭 균열 | | | | 1.00 | EA | 1 | 신규 |

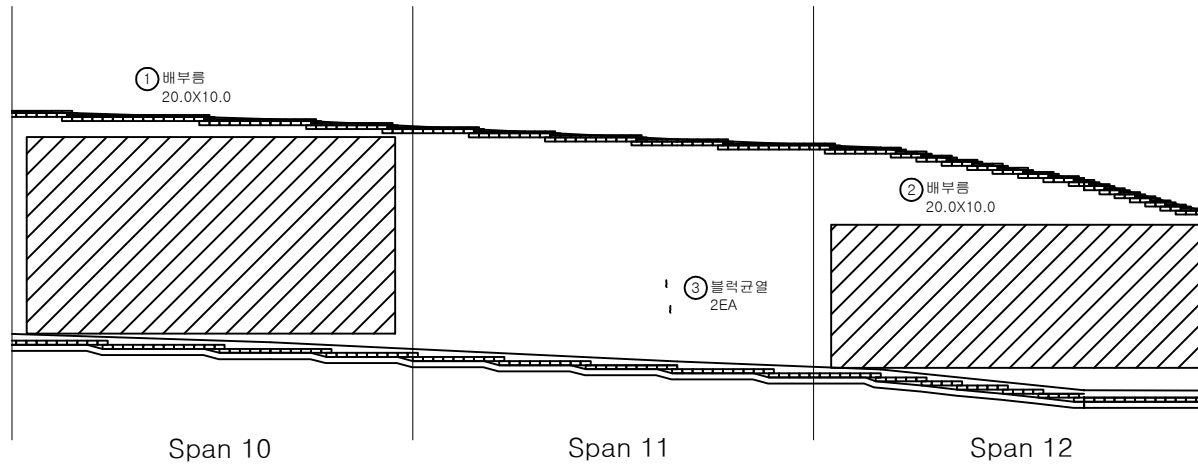
| 번호 | 손상내용 | 손상현황 | | | | | | 비고 |
|---|---|---|---|---|---|---|---|---|
| 1 | 배부름 | | 20.0 | 10.0 | 200.00 | m <sup>2</sup> | 1 | |
| 2 | 배부름 | | 20.0 | 10.0 | 200.00 | m <sup>2</sup> | 1 | |
| 3 | 블럭 균열 | | | | 2.00 | EA | 2 | 신규 |

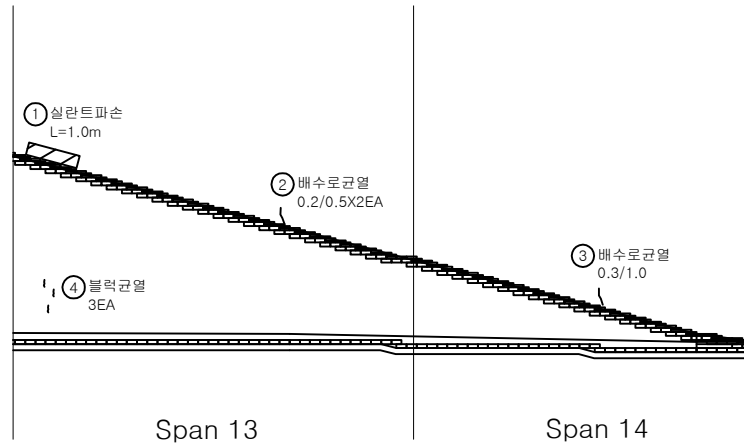
| 번호 | 손상내용 | 손상현황 | | | | | | 비고 |
|---|---|---|---|---|---|---|---|---|
| 1 | 실란트 파손 | | 1.00 | | 1.00 | m | 1 | |
| 2 | 배수로 균열 | 0.2 | 0.5 | | 1.00 | m | 2 | |
| 3 | 배수로 균열 | 0.3 | 1.0 | | 1.00 | m | 1 | |
| 4 | 블록 균열 | | | | 3.00 | EA | 3 | 신규 |
