상주영천고속도로 시설물 안전·하자점검 및 성능평가 용역  
(2021년 하반기 정밀안전점검)

# 외 관 조 사 망 도

블럭식 옹벽 06

2021.12

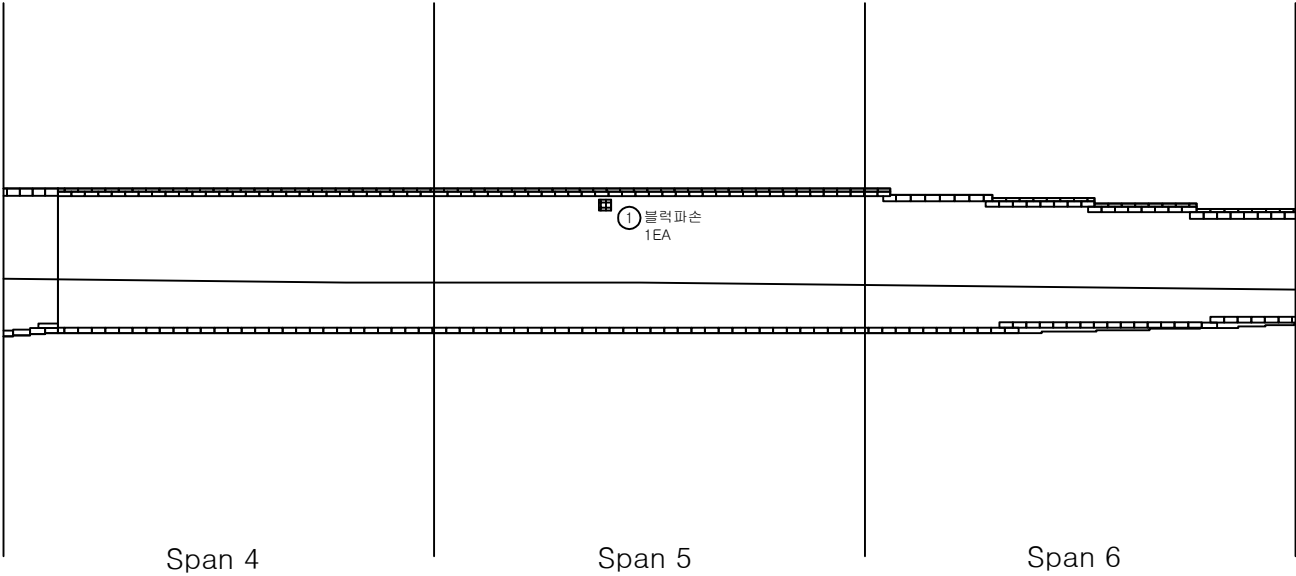
| 번호 | 손상내용 | 손상현황 | | | | | | 비고 |
|---|---|---|---|---|---|---|---|---|
| 1 | 블럭 파손 | | | | 1.00 | EA | 1 | |

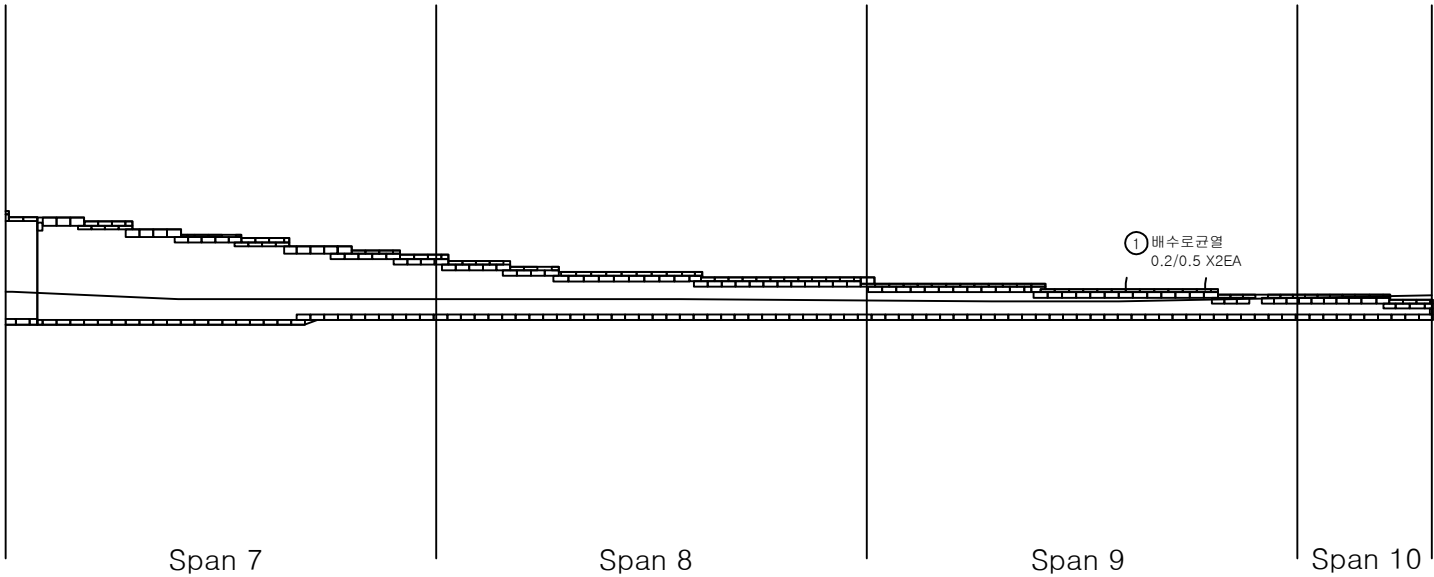
| 번호 | 손상내용 | 손상현황 | | | | | | 비고 |
|---|---|---|---|---|---|---|---|---|
| 1 | 배수로 균열 | | 0.2 | 0.5 | 1.00 | m <sup>2</sup> | 2 | |
