상주영천고속도로 시설물 안전·하자점검 및 성능평가 용역  
(2021년 하반기 정밀안전점검)

# 외 관 조 사 망 도

패널식 옹벽 08

2021.12

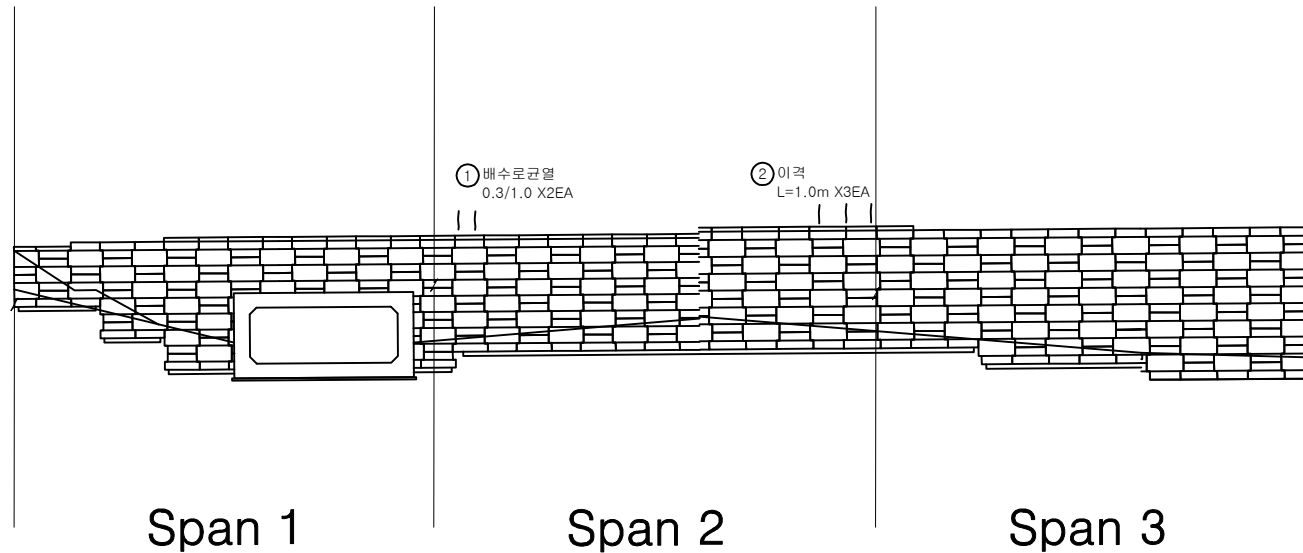
| | | | 01 |

| 번호 | 손상내용 | 손상현황 | | | | | | 비고 |
|---|---|---|---|---|---|---|---|---|
| 1 | 배수로 균열 | 0.3 | 1.0 | | 2.00 | m | 2 | |
| 2 | 이격 | | 1.0 | | 3.00 | m | 3 | 21'상 보수 |

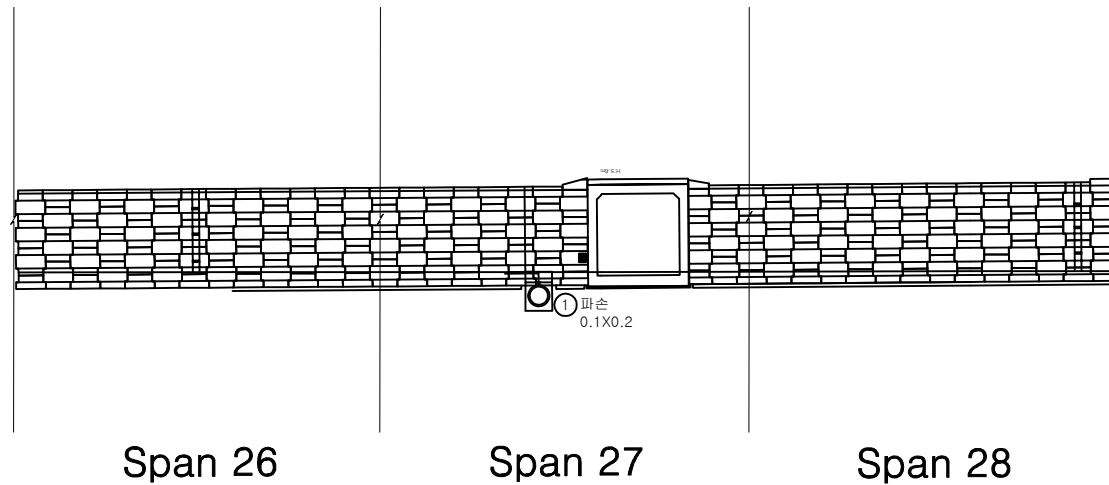
| | | | 09 |

| 번호 | 손상내용 | 손상현황 | | | | | | 비고 |
|---|---|---|---|---|---|---|---|---|
| 1 | 파손 | | 0.1 | 0.2 | 0.02 | m <sup>2</sup> | 1 | 20'상 보수 |
