상주영천고속도로 시설물 안전·하자점검 및 성능평가 용역  
(2021년 하반기 정밀안전점검)

# 외 관 조 사 망 도

블럭식 옹벽 09

2021.12

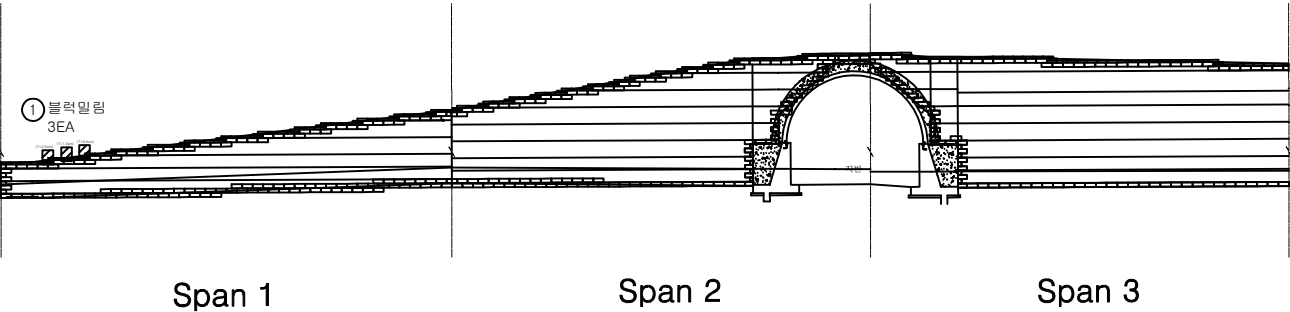
01

| 번호 | 손상내용 | 손상현황 | | | | | | 비 고 |
|---|---|---|---|---|---|---|---|---|
| 1 | 블럭밀림 | | | | 3.00 | EA | 3 | 손상명변경 |
