상주영천고속도로 시설물 안전·하자점검 및 성능평가 용역  
(2021년 하반기 정밀안전점검)

# 외 관 조 사 망 도

패널식 옹벽 11

2021.12

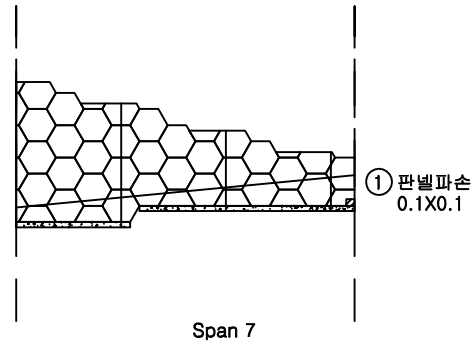
| | | | 03 |

| 번호 | 손상내용 | 손상현황 | | | | | | 비고 |
|---|---|---|---|---|---|---|---|---|
| 1 | 판넬 파손 | | 0.1 | 0.1 | 0.01 | m <sup>2</sup> | 1 | |
