상주영천고속도로 시설물 안전·하자점검 및 성능평가 용역  
(2021년 하반기 정밀안전점검)

# 외 관 조 사 망 도

패널식 옹벽 12

2021.12

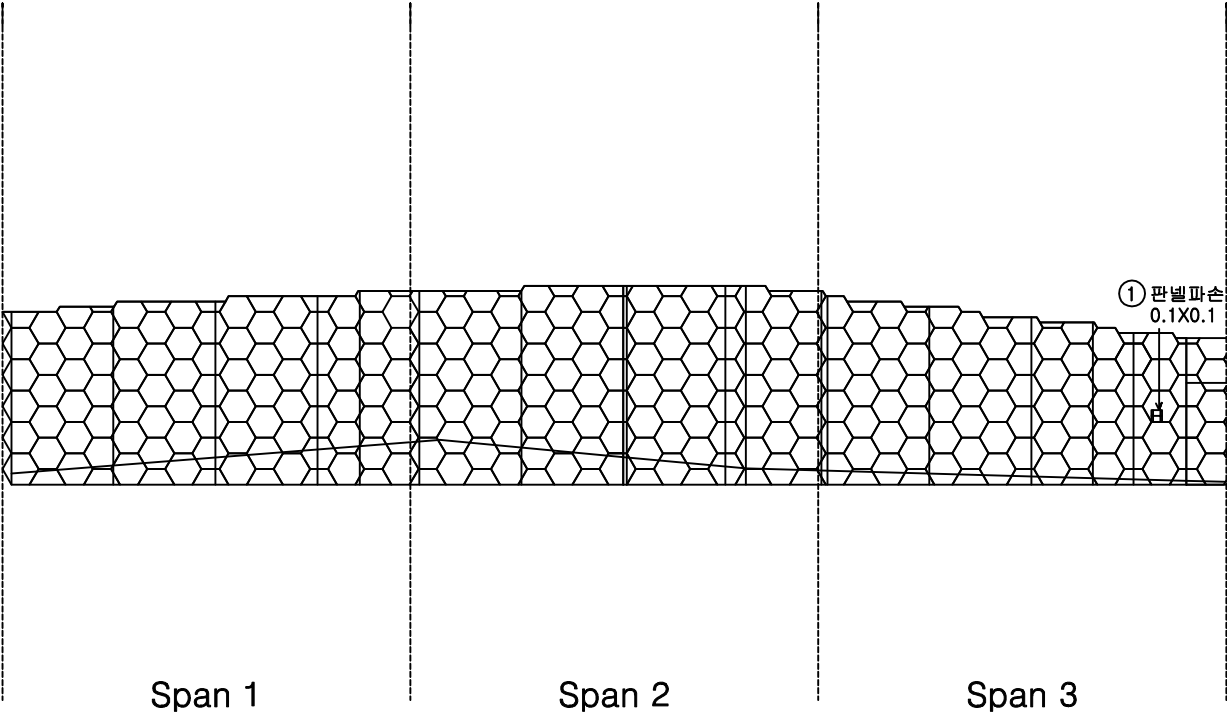
| 번호 | 손상내용 | 손상현황 | | | | | | 비고 |
|---|---|---|---|---|---|---|---|---|
| 1 | 판넬 파손 | | 0.1 | 0.1 | 0.01 | m <sup>2</sup> | 1 | |

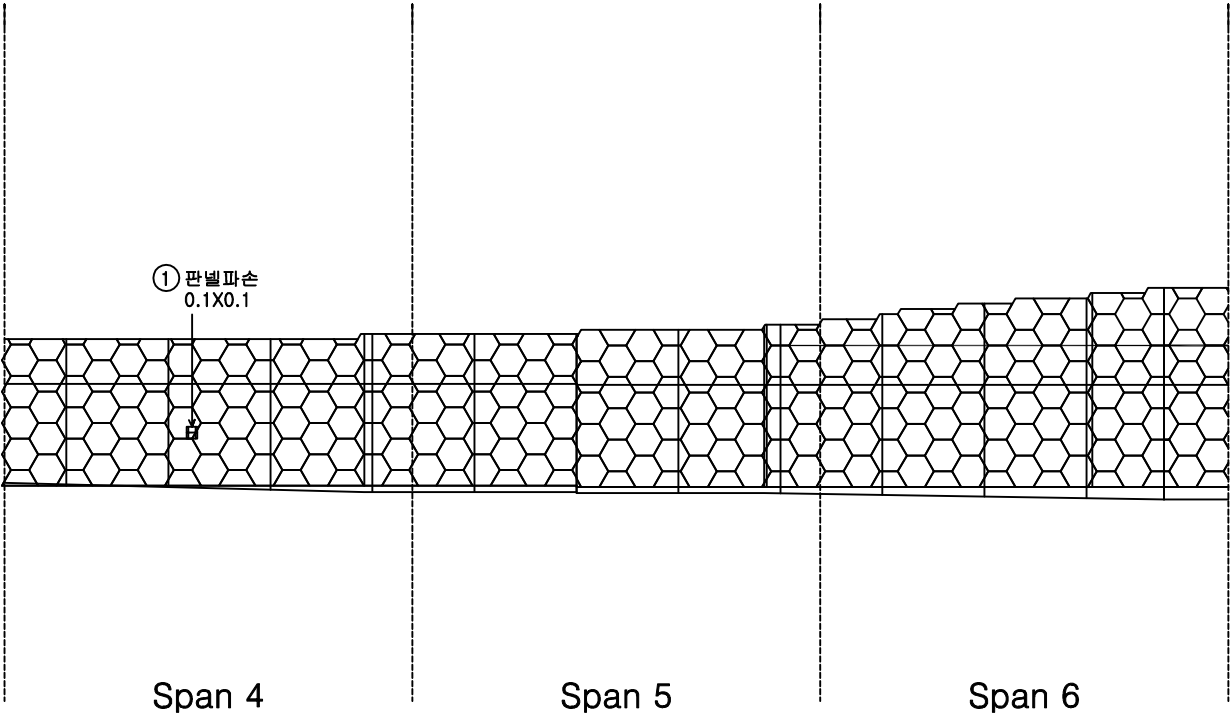
| 번호 | 손상내용 | 손상현황 | | | | | | 비 고 |
|---|---|---|---|---|---|---|---|---|
| 1 | 판넬 파손 | | 0.1 | 0.1 | 0.01 | m <sup>2</sup> | 1 | |

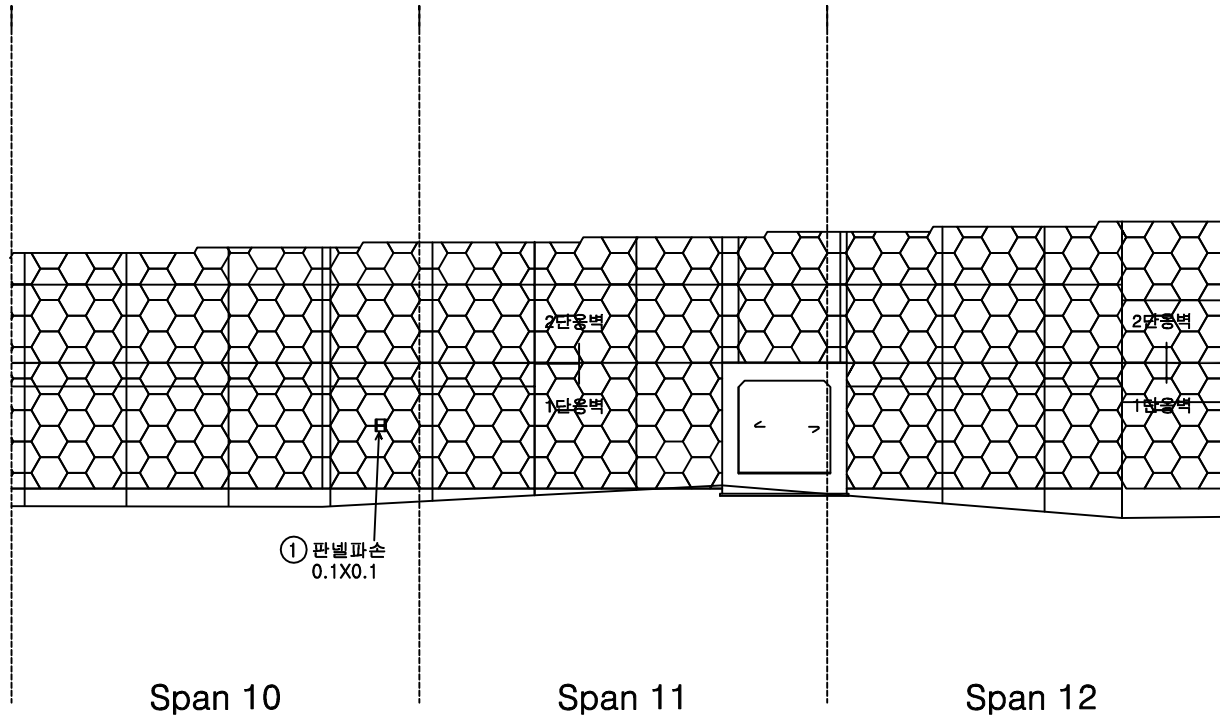
| 번호 | 손상내용 | 손상현황 | | | | | | 비 고 |
|---|---|---|---|---|---|---|---|---|
| 1 | 판넬 파손 | | 0.1 | 0.1 | 0.01 | m <sup>2</sup> | 1 | |

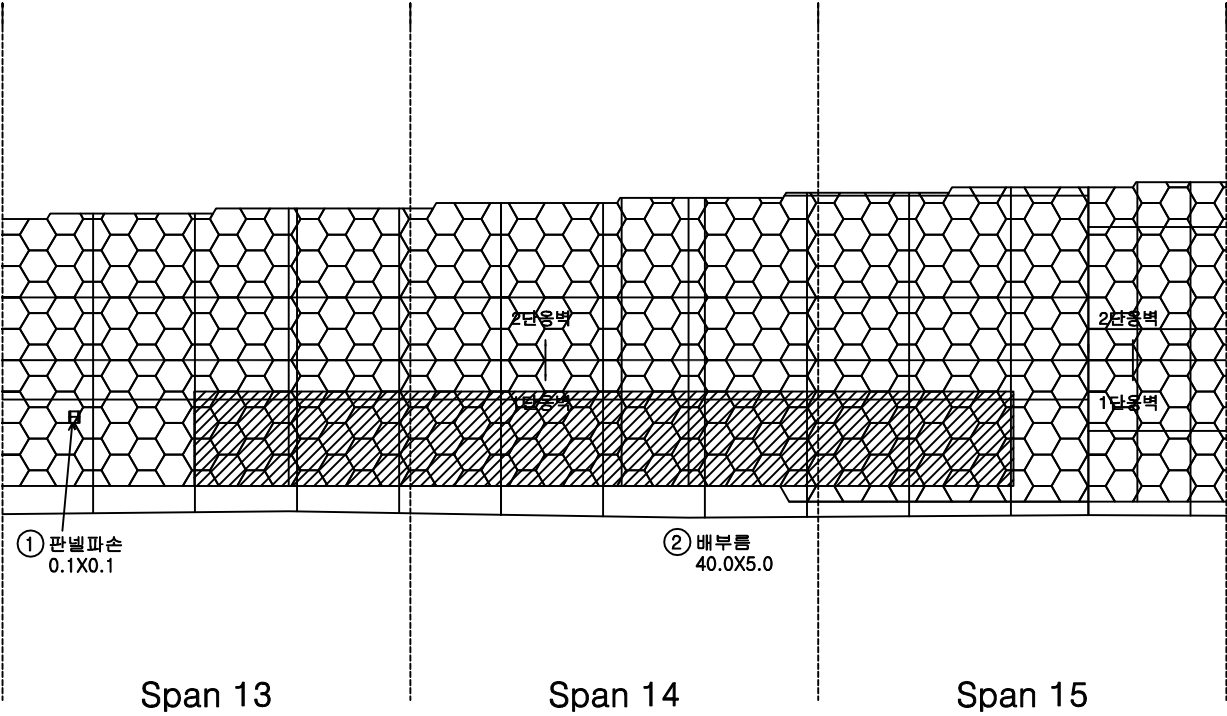
| 번호 | 손상내용 | 손상현황 | | | | | | 비고 |
|---|---|---|---|---|---|---|---|---|
| 1 | 판넬 파손 | | 0.1 | 0.1 | 0.01 | m² | 1 | |
| 2 | 배부름 | 40.0 | 5.0 | 200.00 | m³ | 1 | | |

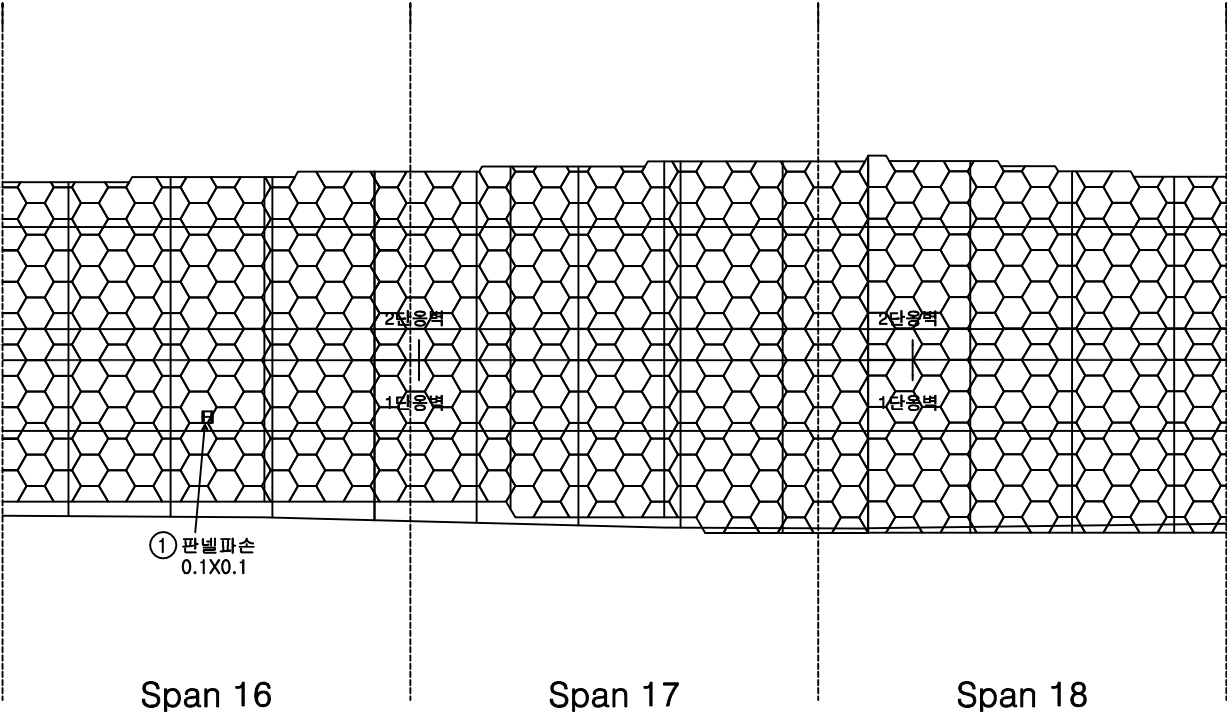
| 번호 | 손상내용 | 손상현황 | | | | | | 비 고 |
|---|---|---|---|---|---|---|---|---|
| 1 | 판넬 파손 | | 0.1 | 0.1 | 0.01 | m <sup>2</sup> | 1 | |

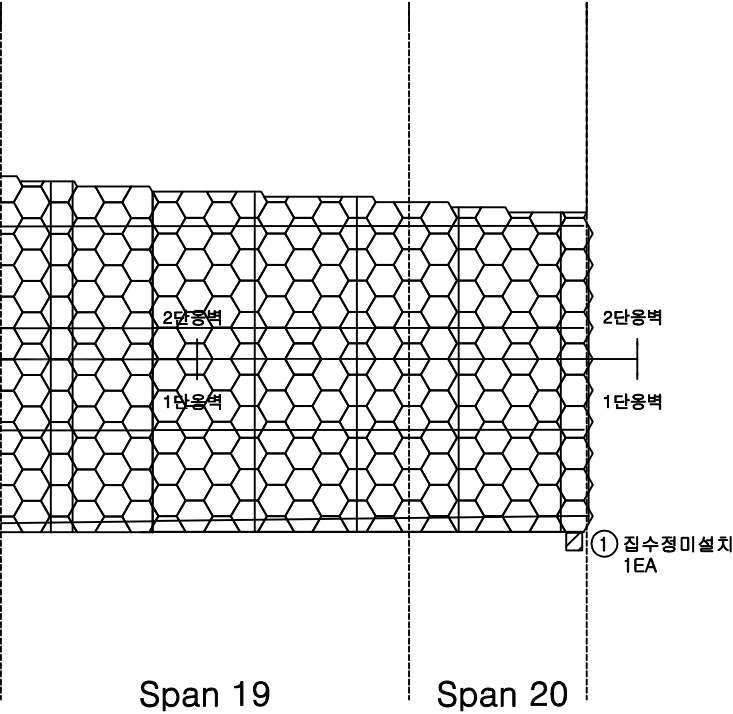
| 번호 | 손상내용 | 손상현황 | | | | | | 비고 |
|---|---|---|---|---|---|---|---|---|
| 1 | 집수정 미설치 | | | | 1.00 | EA | 1 | |

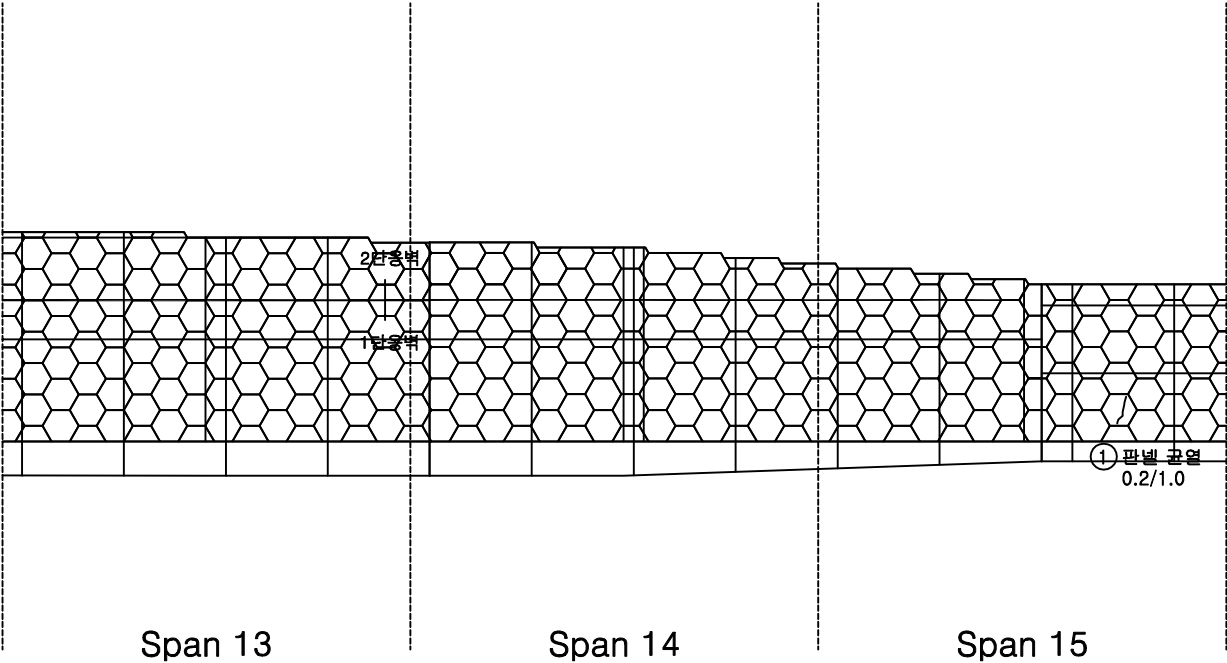
| 번호 | 손상내용 | 손상현황 | | | | | | 비고 |
|---|---|---|---|---|---|---|---|---|
| 1 | 판넬 균열 | 0.2 | 1.0 | | 1.00 | m | 1 | 신규 |
