상주영천고속도로 시설물 안전·하자점검 및 성능평가 용역  
(2021년 하반기 정밀안전점검)

# 외 관 조 사 망 도

패널식 옹벽 13

2021.12

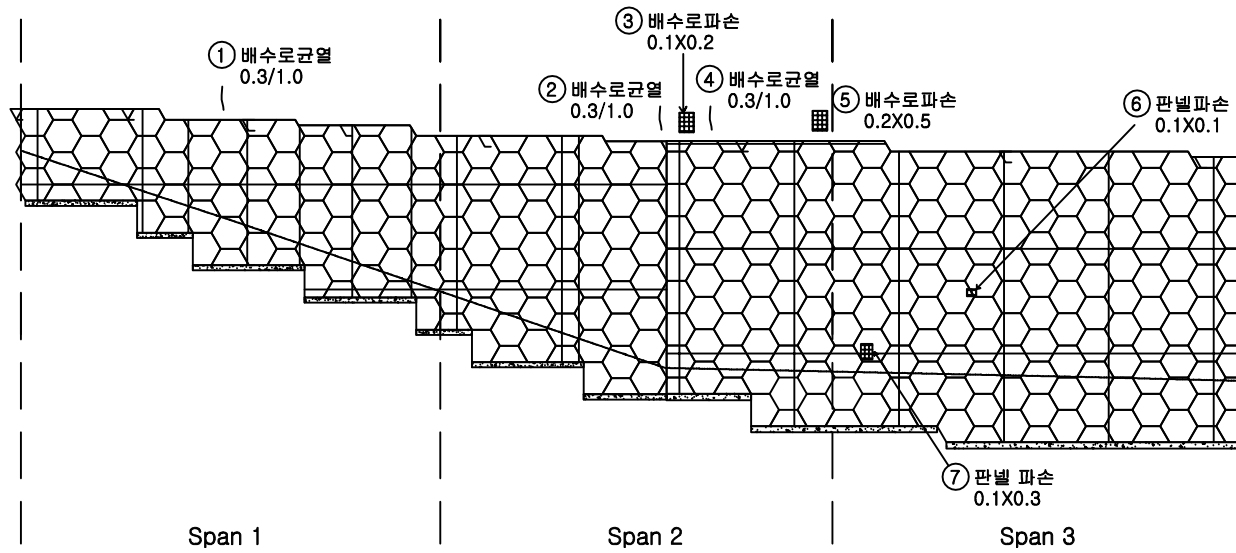
| 번호 | 손상내용 | 손상현황 | | | | | | 비고 |
|---|---|---|---|---|---|---|---|---|
| 1 | 배수로 균열 | 0.3 | 1.0 | | 1.00 | m | 1 | |
| 2 | 배수로 균열 | 0.3 | 1.0 | | 1.00 | m | 1 | |
| 3 | 배수로 파손 | | 0.1 | 0.2 | 0.02 | m <sup>2</sup> | 1 | |
| 4 | 배수로 균열 | 0.3 | 1.0 | | 1.00 | m | 1 | |
| 5 | 배수로 파손 | | 0.2 | 0.5 | 0.10 | m <sup>2</sup> | 1 | |
| 6 | 판넬 파손 | | 0.1 | 0.1 | 0.01 | m <sup>2</sup> | 1 | |
| 7 | 판넬 파손 | | 0.1 | 0.3 | 0.03 | m <sup>2</sup> | 1 | 신규 |

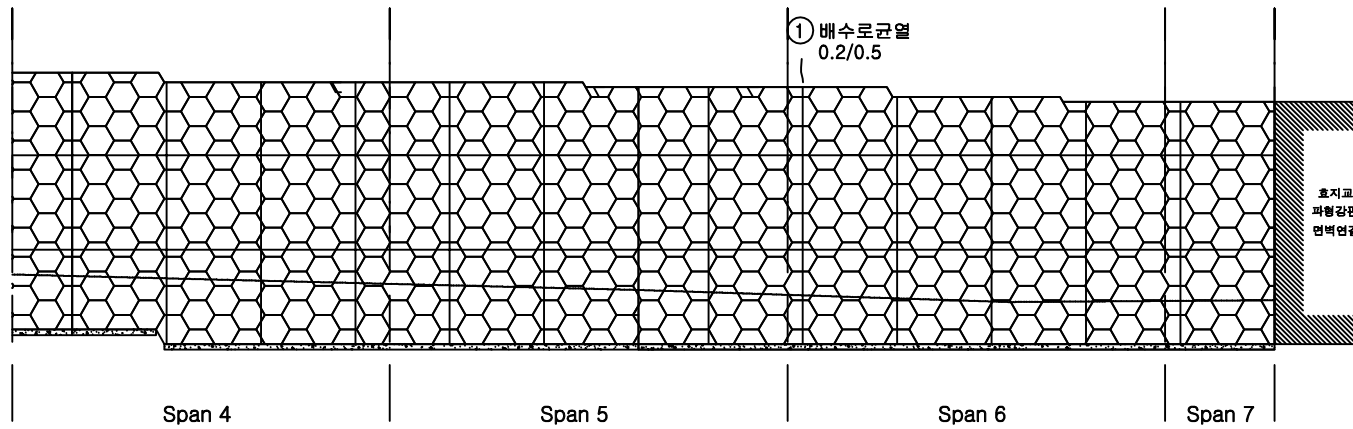
| 번호 | 손상내용 | 손상현황 | | | | | | 비 고 |
|---|---|---|---|---|---|---|---|---|
| 1 | 배수로 균열 | 0.2 | 0.5 | | 0.50 | m | 1 | |
