상주영천고속도로 시설물 안전·하자점검 및 성능평가 용역  
(2021년 하반기 정밀안전점검)

# 외 관 조 사 망 도

패널식 옹벽 14

2021.12

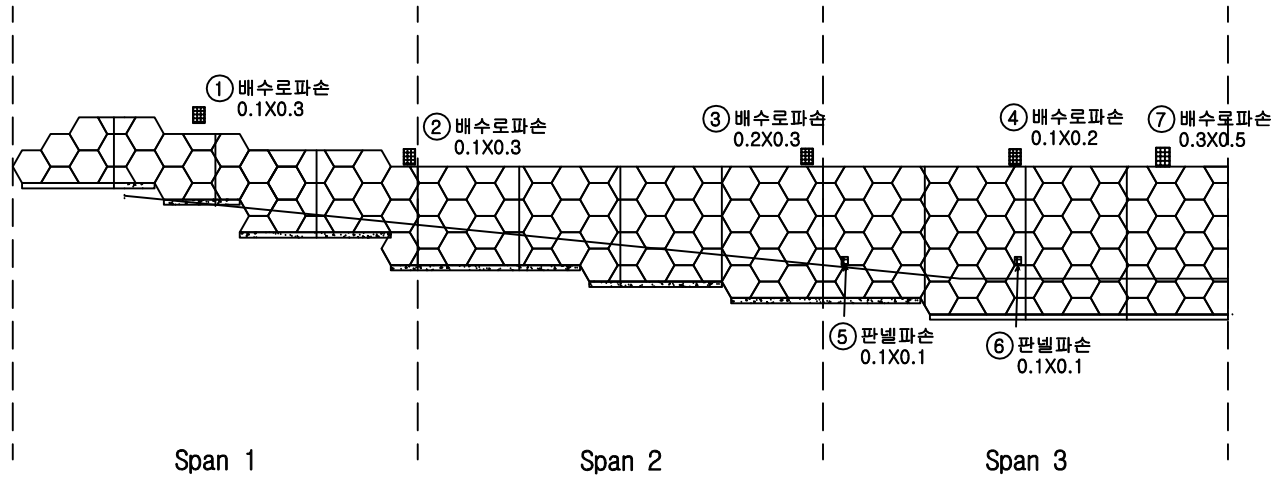
| 번호 | 손상내용 | 손상현황 | | | | | | 비고 |
|---|---|---|---|---|---|---|---|---|
| 1 | 배수로 파손 | | 0.1 | 0.3 | 0.03 | m <sup>2</sup> | 1 | |
| 2 | 배수로 파손 | | 0.1 | 0.3 | 0.03 | m <sup>2</sup> | 1 | |
| 3 | 배수로 파손 | | 0.2 | 0.3 | 0.06 | m <sup>2</sup> | 1 | |
| 4 | 배수로 파손 | | 0.1 | 0.2 | 0.02 | m <sup>2</sup> | 1 | |
| 5 | 판넬 파손 | | 0.1 | 0.1 | 0.01 | m <sup>2</sup> | 1 | |
| 6 | 판넬 파손 | | 0.1 | 0.1 | 0.01 | m <sup>2</sup> | 1 | |
| 7 | 배수로 파손 | | 0.3 | 0.5 | 0.15 | m <sup>2</sup> | 1 | |

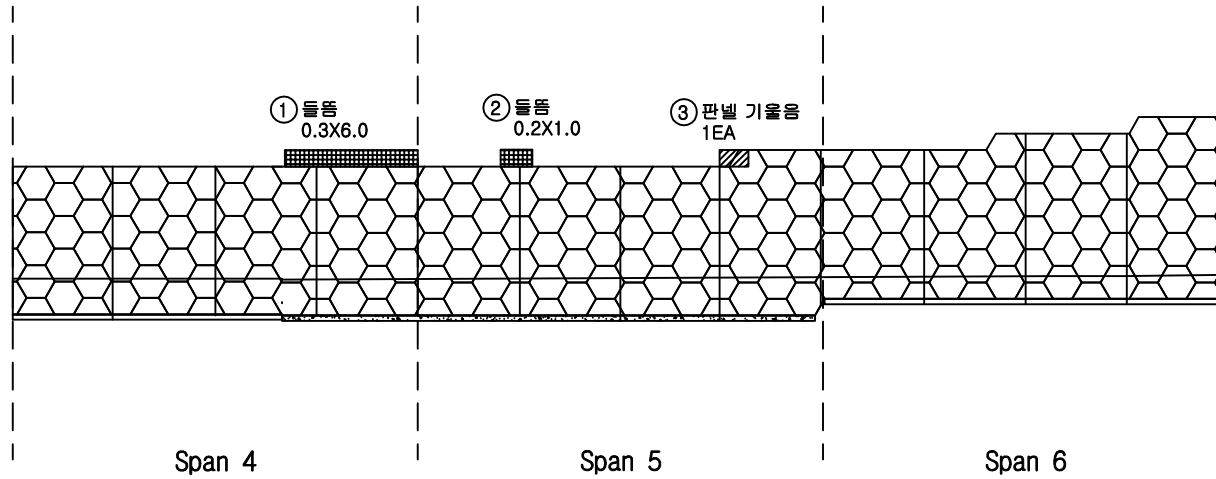
| 번호 | 손상내용 | 손상현황 | | | | | | 비고 |
|---|---|---|---|---|---|---|---|---|
| 1 | 돌뚫 | | 0.3 | 6.0 | 1.80 | m <sup>2</sup> | 1 | |
| 2 | 돌뚫 | | 0.2 | 1.0 | 0.20 | m <sup>2</sup> | 1 | |
| 3 | 판넬 기울음 | | | | 1.00 | EA | 1 | |

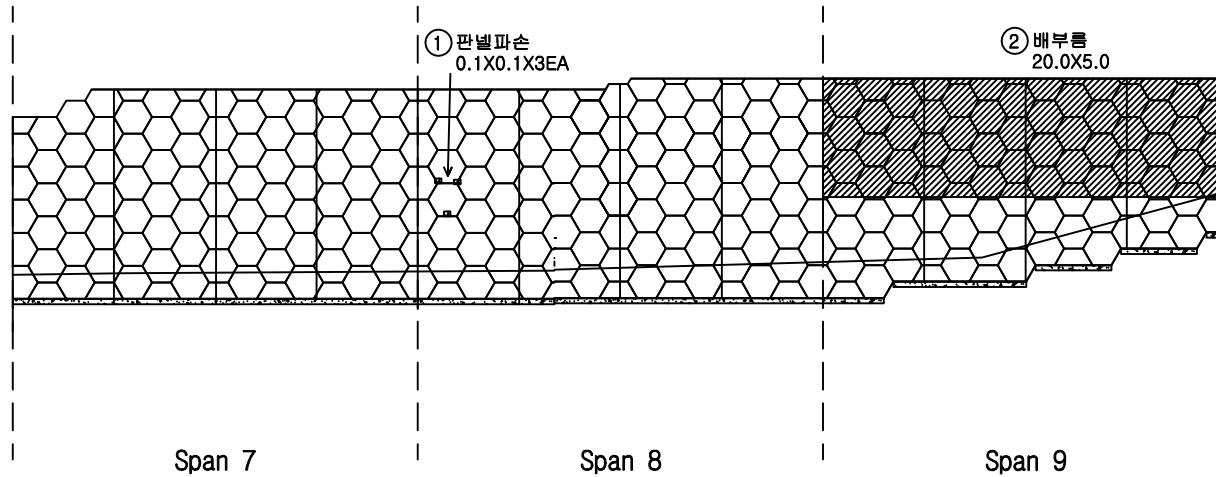
| 번호 | 손상내용 | 손상현황 | | | | | | 비고 |
|---|---|---|---|---|---|---|---|---|
| 1 | 판넬 파손 | | 0.1 | 0.1 | 0.03 | m <sup>2</sup> | 3 | |
| 2 | 배부름 | 20.0 | 5.0 | 100.00 | m <sup>2</sup> | | 1 | |

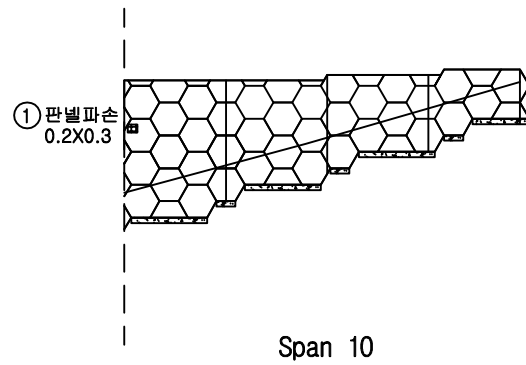
| 번호 | 손상내용 | 손상현황 | | | | | | 비고 |
|---|---|---|---|---|---|---|---|---|
| 1 | 판넬 파손 | | 0.2 | 0.3 | 0.06 | m <sup>2</sup> | 1 | |
