상주영천고속도로 시설물 안전·하자점검 및 성능평가 용역  
(2021년 하반기 정밀안전점검)

# 외 관 조 사 망 도

패널식 옹벽 15

2021.12

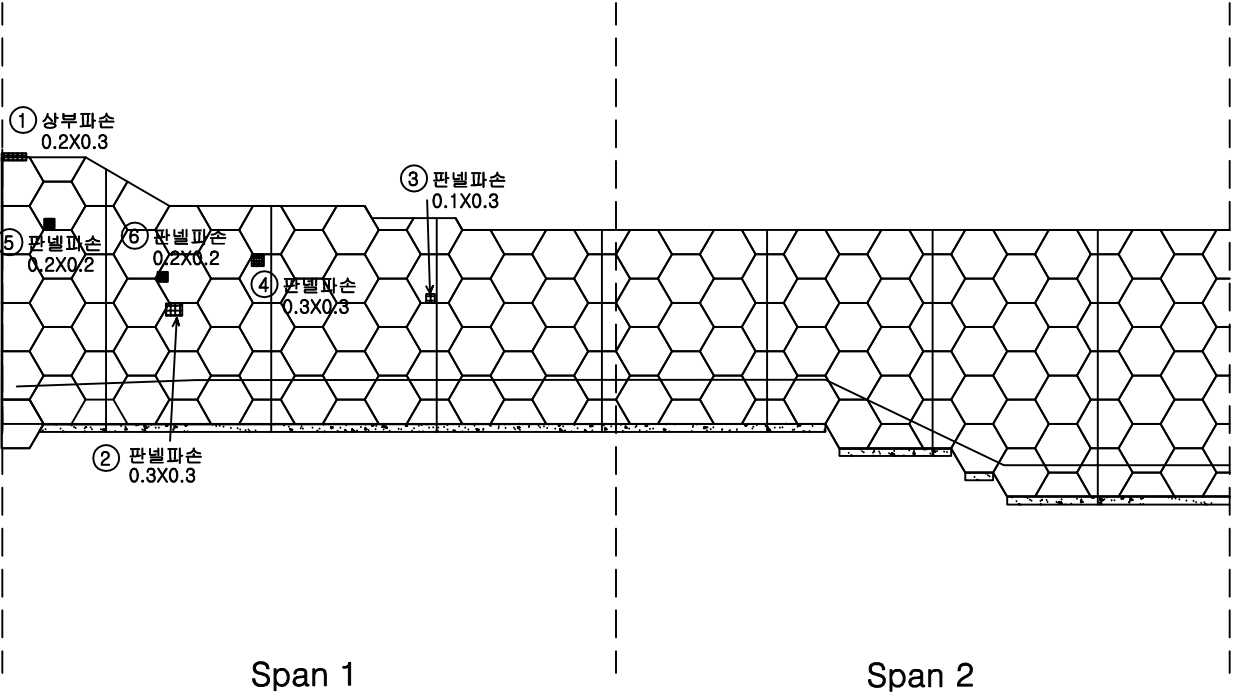
| 번호 | 손상내용 | 손상현황 | | | | | | 비고 |
|---|---|---|---|---|---|---|---|---|
| 1 | 상부파손 | | 0.2 | 0.3 | 0.06 | ㎡ | 1 | |
| 2 | 판넬 파손 | | 0.3 | 0.3 | 0.09 | ㎡ | 1 | |
| 3 | 판넬 파손 | | 0.1 | 0.3 | 0.03 | ㎡ | 1 | |
| 4 | 판넬 파손 | | 0.3 | 0.3 | 0.09 | ㎡ | 1 | |
| 5 | 판넬 파손 | | 0.2 | 0.2 | 0.04 | ㎡ | 1 | 신규 |
| 6 | 판넬 파손 | | 0.2 | 0.2 | 0.04 | ㎡ | 1 | 신규 |

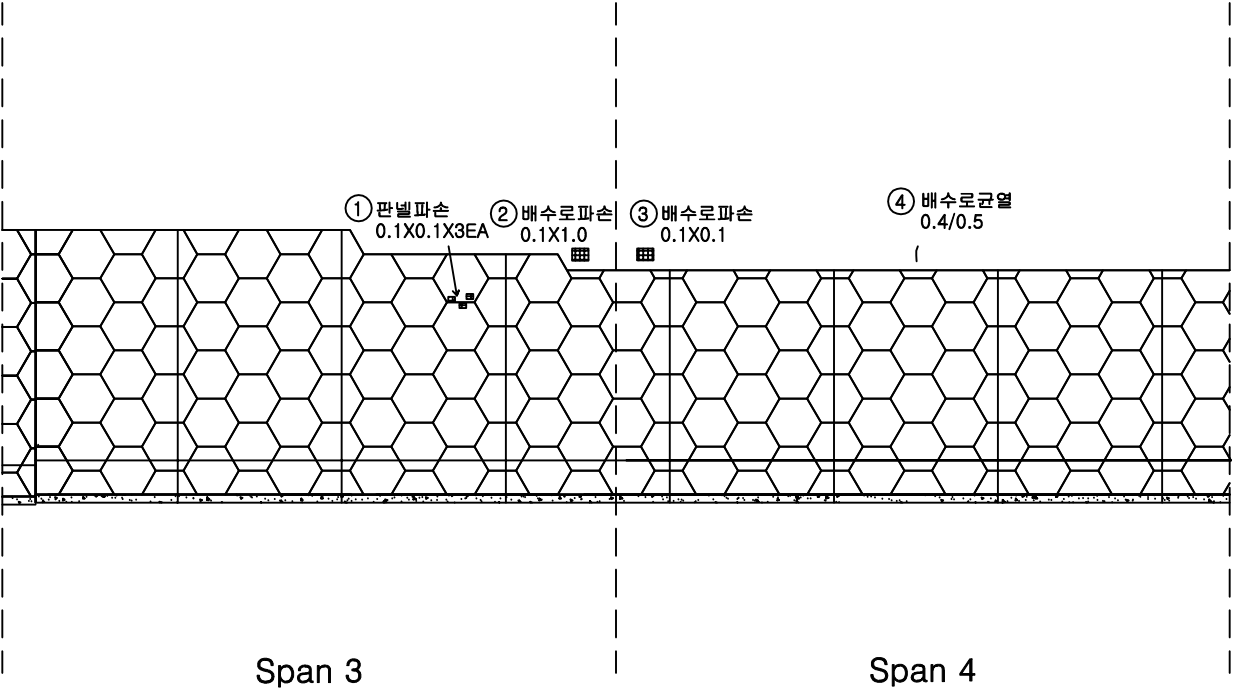
| 번호 | 손상내용 | 손상현황 | | | | | | 비고 |
|---|---|---|---|---|---|---|---|---|
| 1 | 판넬 파손 | | 0.1 | 0.1 | 0.03 | m <sup>2</sup> | 3 | |
| 2 | 배수로 파손 | | 0.1 | 1.0 | 0.10 | m <sup>2</sup> | 1 | |
| 3 | 배수로 파손 | | 0.1 | 0.1 | 0.01 | m <sup>2</sup> | 1 | |
| 4 | 배수로 균열 | 0.4 | 0.5 | | 0.50 | m | 1 | |

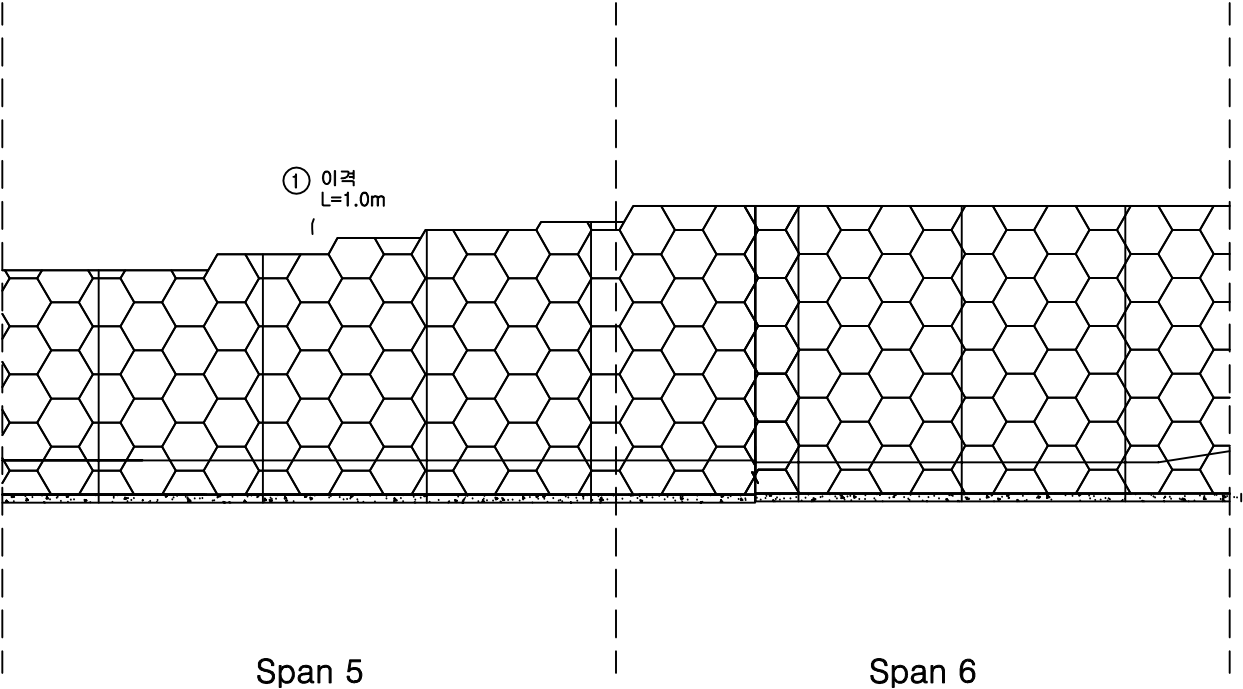
| 번호 | 손상내용 | 손상현황 | | | | | | 비고 |
|---|---|---|---|---|---|---|---|---|
| 1 | 이격 | | 1.0 | | 1.00 | m | 1 | |

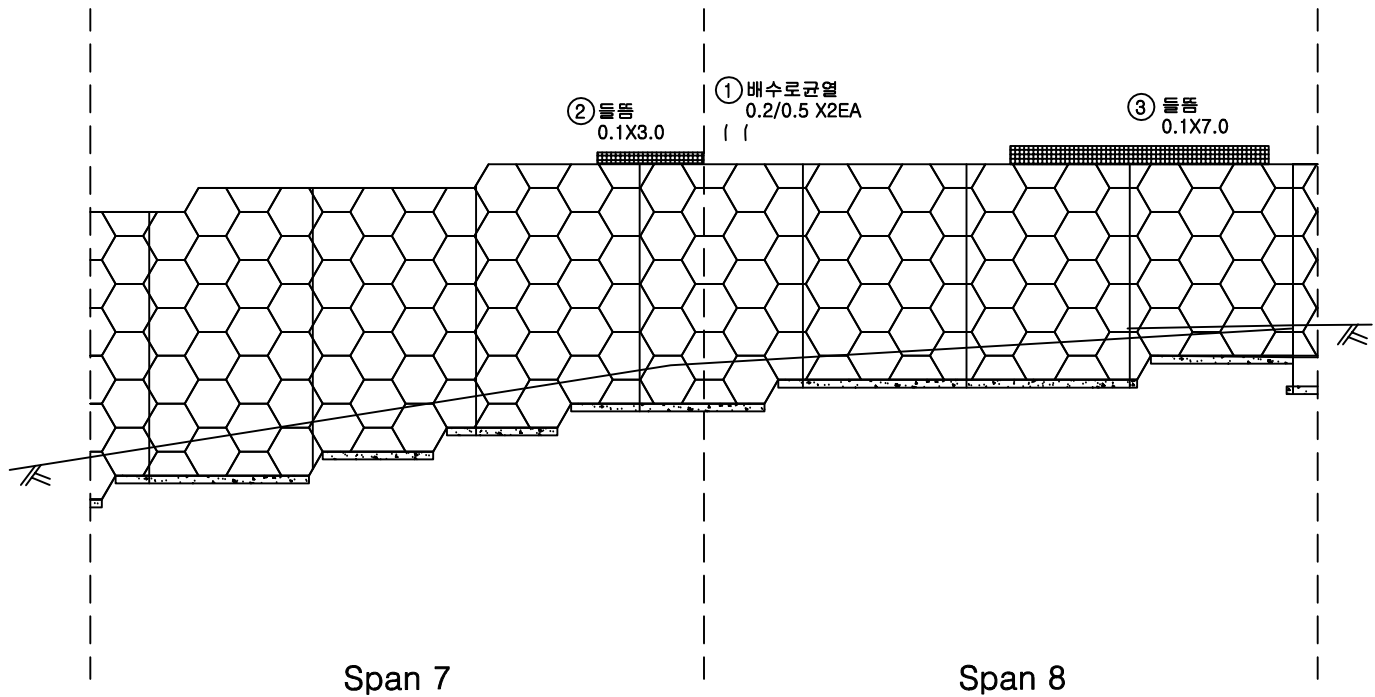
| 번호 | 손상내용 | 손상현황 | | | | | | 비고 |
|---|---|---|---|---|---|---|---|---|
| 1 | 배수로 균열 | 0.2 | 0.5 | | 1.00 | m | 2 | |
| 2 | 들뜸 | | 0.1 | 3.0 | 0.30 | ㎡ | 1 | |
| 3 | 들뜸 | | 0.1 | 7.0 | 0.70 | ㎡ | 1 | |

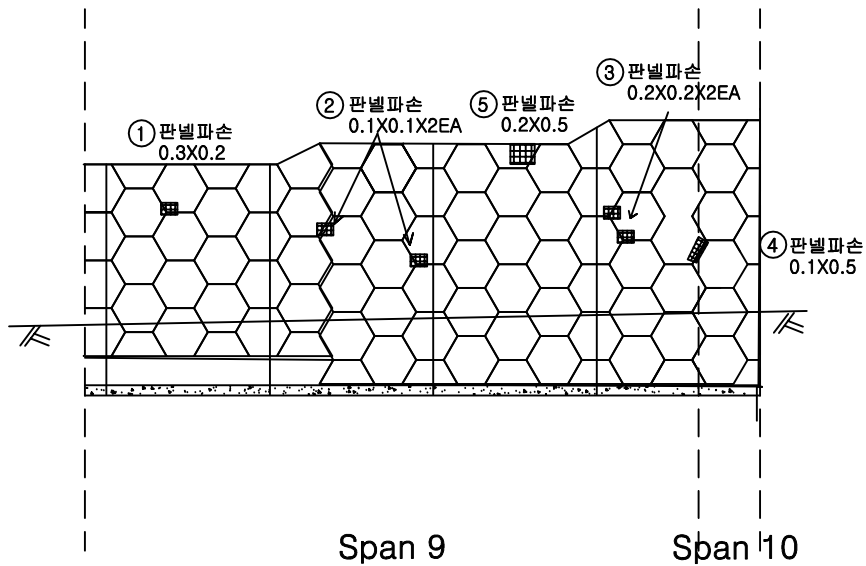
| 번호 | 손상내용 | 손상현황 | | | | | | 비고 |
|---|---|---|---|---|---|---|---|---|
| 1 | 판넬 파손 | | 0.3 | 0.2 | 0.06 | m² | 1 | |
| 2 | 판넬 파손 | | 0.1 | 0.1 | 0.02 | m² | 2 | |
| 3 | 판넬 파손 | | 0.2 | 0.2 | 0.08 | m² | 2 | |
| 4 | 판넬 파손 | | 0.1 | 0.5 | 0.05 | m² | 1 | |
| 5 | 판넬 파손 | | 0.2 | 0.5 | 0.10 | m² | 1 | |
