# No.1 영인면 아산로 1233번길 21-12

[ 결함물량표 ]

서해선(홍선~송산) 복선전철 제5공구 건설공사 사전현황 용역[공사전]-2차

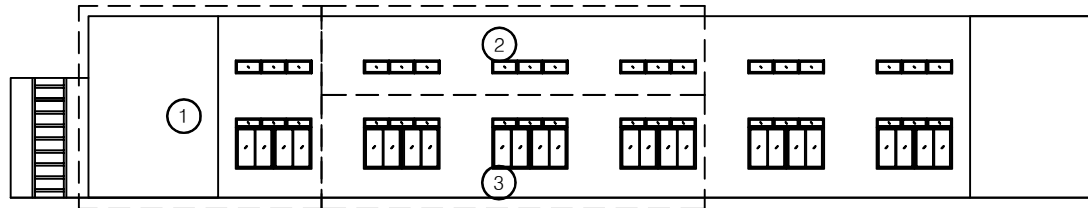
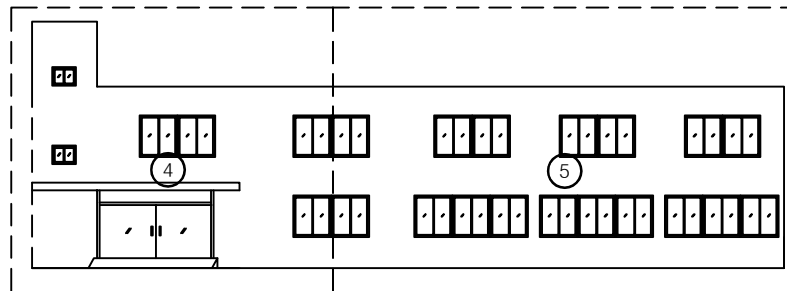
정면

| No | 손상내용 | 결함 규모 | | | | 사진<br>번호 | 비고 |
|---|---|---|---|---|---|---|---|
| 1 | 상태현황 | - | - | - | - | 1 | |
| 2 | 상태현황 | - | - | - | - | 2 | |
| 3 | 상태현황 | - | - | - | - | 3 | |
| 4 | 상태현황 | - | - | - | - | 4 | |
| 5 | 상태현황 | - | - | - | - | 5 | |

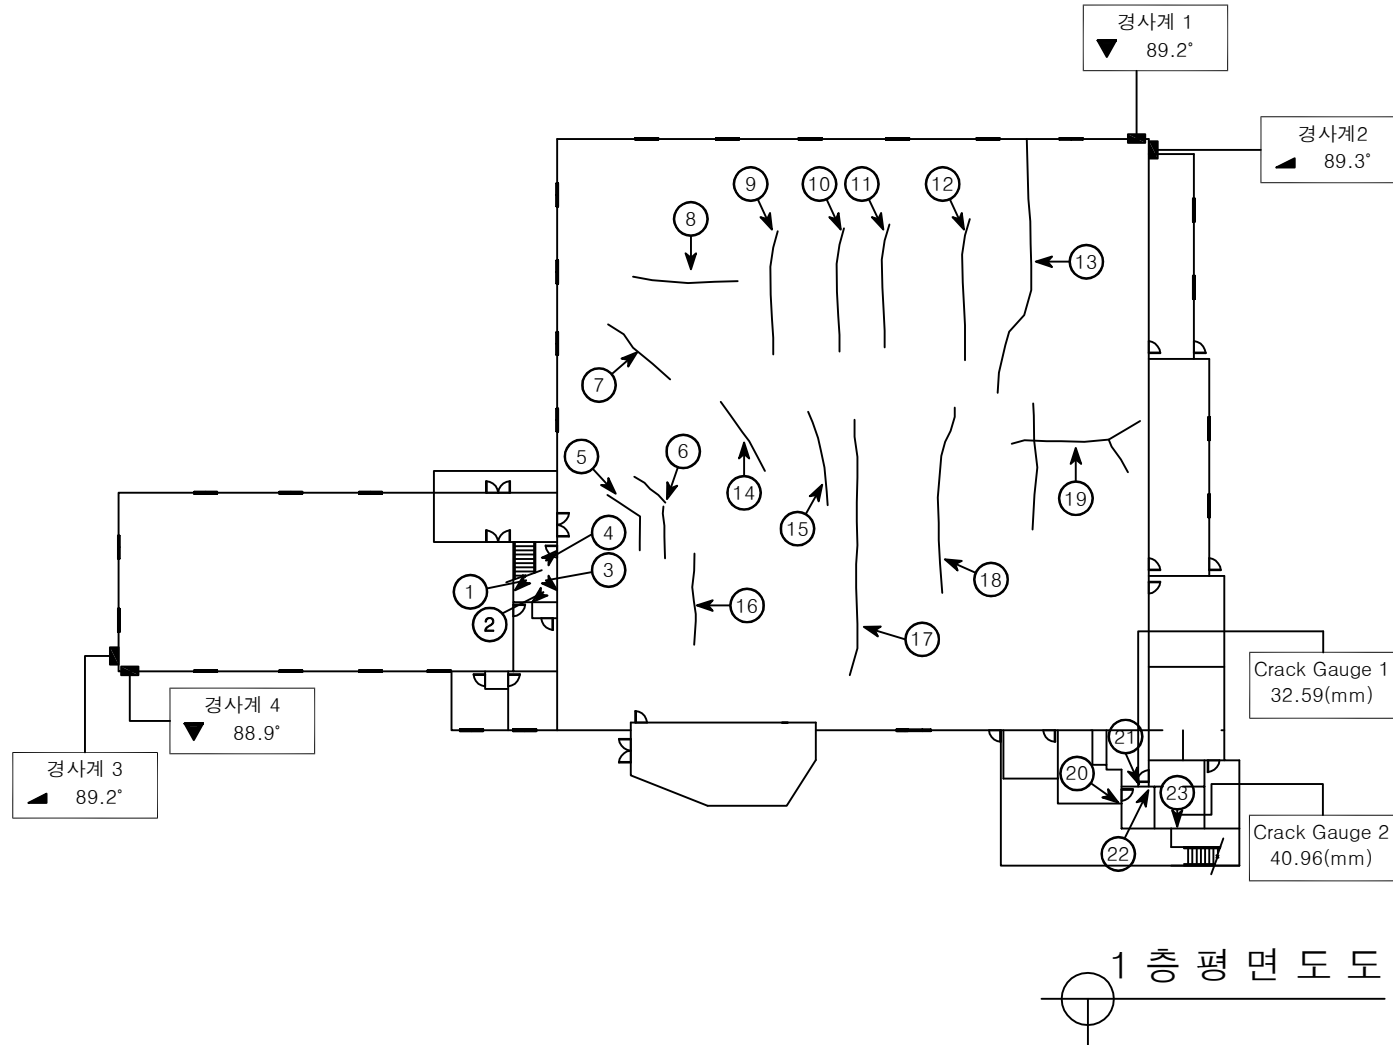
1층 평면도도

| No | 손상내용 | 결함 규모 | | | | 사진<br>번호 | 비고 |
|---|---|---|---|---|---|---|---|
| 1 | 수평균열 | 0.2 | 3.00 | m | 1 | 6 | |
| 2 | 수평균열 | 0.2 | 3.00 | m | 2 | 7 | |
| 3 | 수평균열 | 0.1 | 1.00 | m | 1 | 8 | |
| 4 | 수직, 수평균열 | 0.1 | 5.00 | m | 1 | 9 | |
| 5 | 바닥균열 | 0.1 | 4.00 | m | 1 | 10 | |
| 6 | 바닥균열 | 0.1 | 5.00 | m | 1 | 11 | |
| 7 | 바닥균열 | 0.2 | 5.00 | m | 1 | 12 | |
| 8 | 바닥균열 | 0.2 | 8.00 | m | 1 | 13 | |
| 9 | 바닥균열 | 0.2 | 7.00 | m | 1 | 14 | |
| 10 | 바닥균열 | 0.2 | 1.00 | m | 1 | 15 | |
| 11 | 바닥균열 | 0.2 | 10.00 | m | 1 | 16 | |
| 12 | 바닥균열 | 0.2 | 10.00 | m | 1 | 17 | |
| 13 | 바닥균열 | 0.2 | 20.00 | m | 1 | 18 | |
| 14 | 바닥균열 | 0.1 | 2.00 | m | 1 | 19 | |
| 15 | 바닥균열 | 0.1 | 2.00 | m | 1 | 20 | |
| 16 | 바닥균열 | 0.1 | 3.00 | m | 1 | 21 | |
| 17 | 바닥균열 | 0.1 | 10.00 | m | 1 | 22 | |
| 18 | 바닥균열 | 0.1 | 5.00 | m | 1 | 23 | |
| 19 | 바닥균열 | 0.1 | 15.00 | m | 1 | 24 | |
| 20 | 천장 마감재 탈락 | - | - | EA | 1 | 25 | |
| 21 | 수평균열 | 0.1~0.5 | 4.00 | m | 1 | 26 | C.G |
| 22 | 수직, 경사균열 | 0.3 | 1.50 | m | 1 | 27 | |
| 23 | 수직균열 | 0.2~1.0 | 1.50 | m | 1 | 28 | C.G |

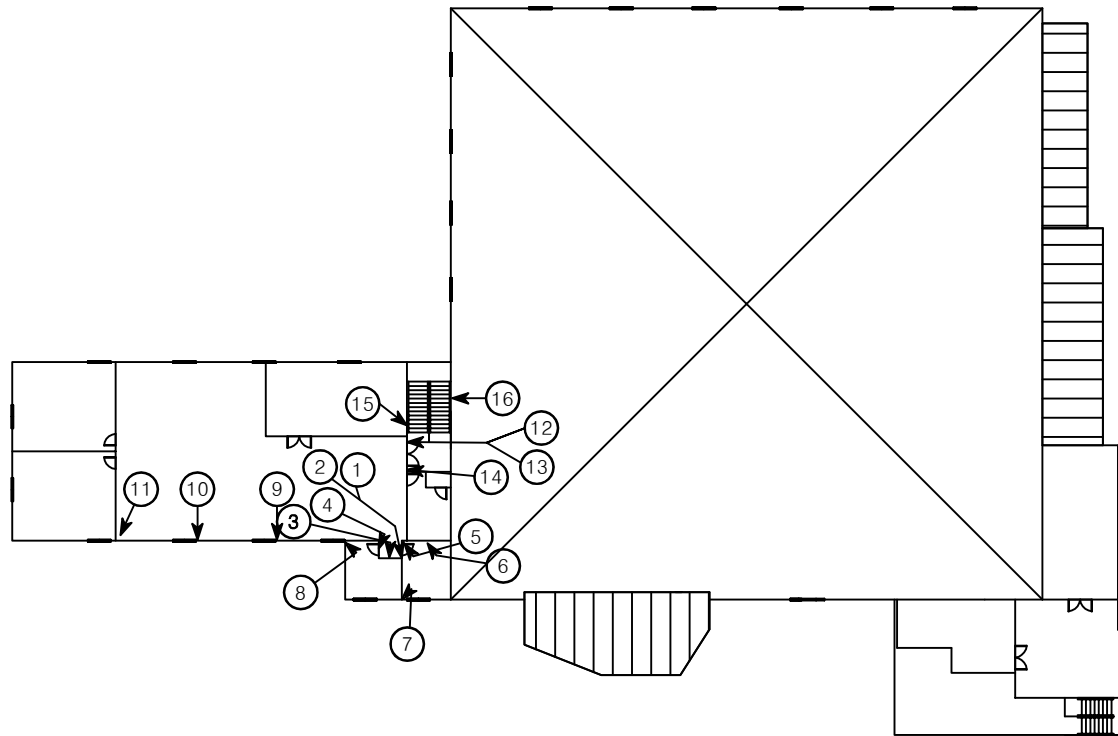
2층 1층 평면도도

| No | 손상내용 | 결함규모 | | | | 사진<br>번호 | 비고 |
|---|---|---|---|---|---|---|---|
| 1 | 수직,수평균열 | 0.7 | 0.30 | m | 8 | 29 | |
| 2 | 수평균열 | 0.5 | 2.50 | m | 1 | 30 | |
| 3 | 수평균열 | 0.5 | 1.50 | m | 2 | 31 | |
| 4 | 수직,수평균열 | 0.6 | 0.25 | m | 12 | 32 | |
| 5 | 타일균열 | - | - | EA | 1 | 33 | |
| 6 | 타일균열 | - | - | EA | 6 | 34 | |
| 7 | 타일균열 | - | - | EA | 4 | 35 | |
| 8 | 이격 | - | 1.50 | m | 1 | 36 | |
| 9 | 들뜸 | 0.10 | 0.10 | m² | 1 | 37 | |
| 10 | 실란트 손상 | - | 1.00 | m | 1 | 38 | |
| 11 | 실란트 손상 | - | 2.50 | m | 1 | 39 | |
| 12 | 수평균열 | 0.2 | 0.10 | m | 2 | 40 | |
| 13 | 수직균열 | 1.0 | 1.50 | m | 1 | 41 | |
| 14 | 수직균열 | 0.3 | 0.50 | m | 1 | 42 | |
| 15 | 수직균열 | 0.2 | 1.00 | m | 1 | 43 | |
| 16 | 수평균열 | 0.2 | 4.00 | m | 1 | 44 | |

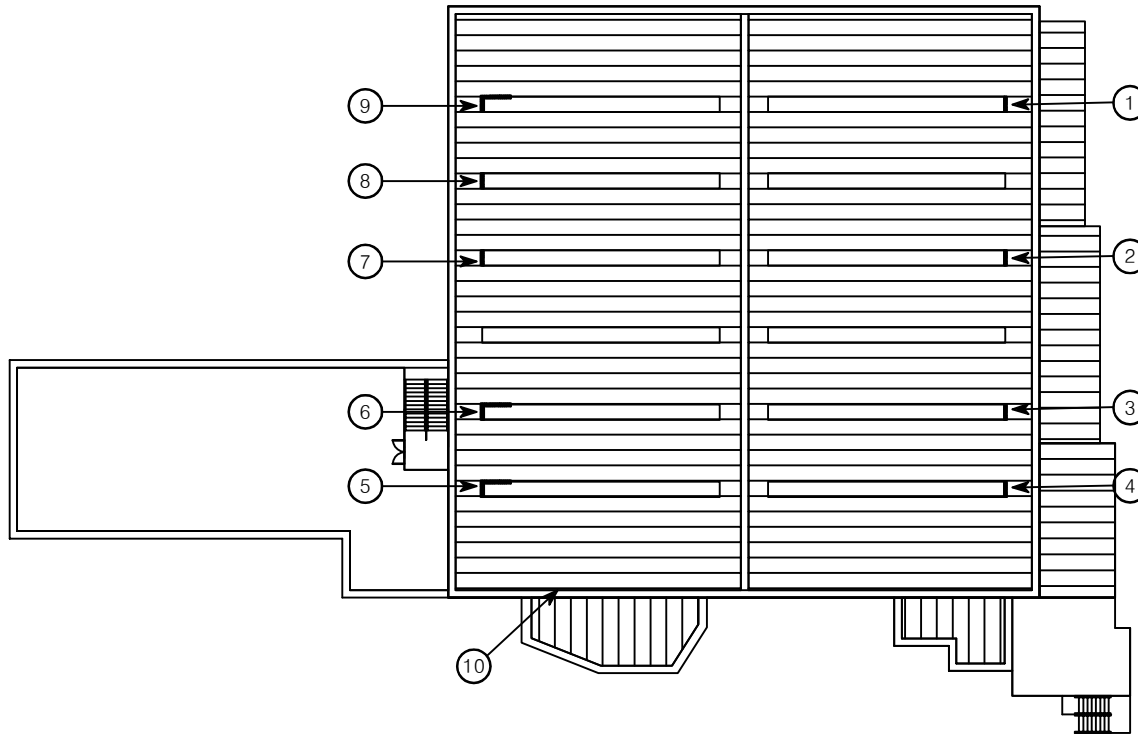
지붕층 1층 평면도

| No | 손상내용 | 결함 규모 | | | | 사진<br>번호 | 비고 |
|---|---|---|---|---|---|---|---|
| 1 | 실란트 손상 | - | 1.00 | m | 1 | 45 | |
| 2 | 실란트 손상 | - | 1.00 | m | 1 | 46 | |
| 3 | 실란트 손상 | - | 1.00 | m | 1 | 47 | |
| 4 | 실란트 손상 | - | 1.00 | m | 1 | 48 | |
| 5 | 실란트 손상 | - | 3.00 | m | 1 | 49 | |
| 6 | 실란트 손상 | - | 2.00 | m | 1 | 50 | |
| 7 | 실란트 손상 | - | 1.00 | m | 1 | 51 | |
| 8 | 실란트 손상 | - | 1.00 | m | 1 | 52 | |
| 9 | 실란트 손상 | - | 3.00 | m | 1 | 53 | |
| 10 | 들뜸 | - | - | EA | 1 | 54 | |

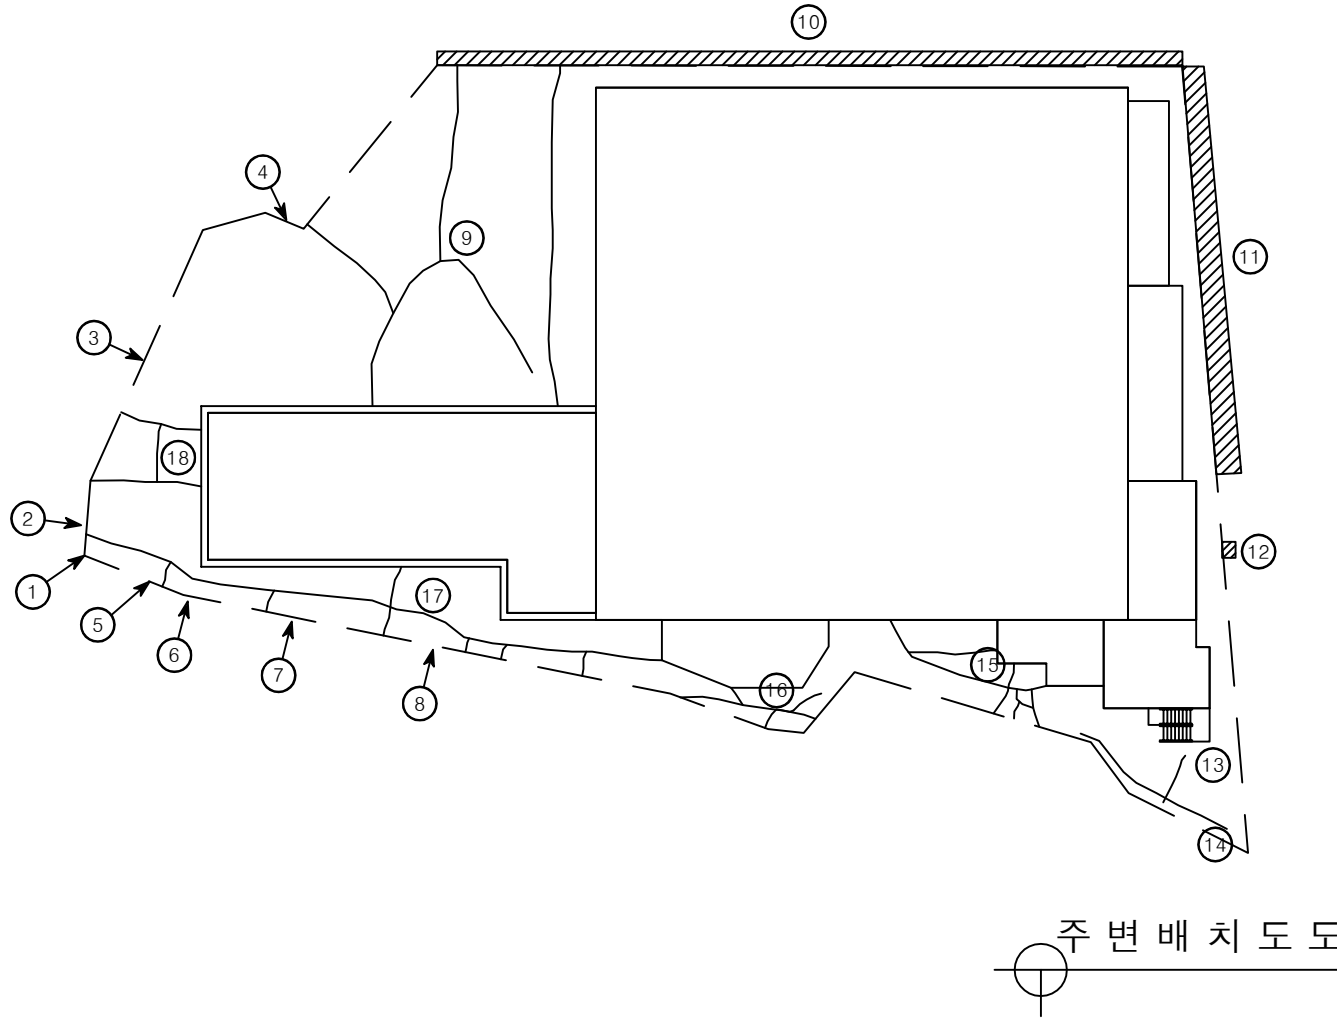
주 변 배 치 도 도

| No | 손상내용 | 결함 규모 | | | | 사진<br>번호 | 비고 |
|---|---|---|---|---|---|---|---|
| 1 | 옹벽 블록파손 | - | - | EA | 6 | 55 | |
| 2 | 옹벽 블록파손 | - | - | EA | 3 | 56 | |
| 3 | 옹벽 블록균열 | - | - | EA | 1 | 57 | |
| 4 | 옹벽 블록파손 | - | - | EA | 1 | 58 | |
| 5 | 옹벽 블록균열 | - | - | EA | 9 | 59 | |
| 6 | 옹벽 블록균열 | - | - | EA | 3 | 60 | |
| 7 | 옹벽 블록균열 | - | - | EA | 5 | 61 | |
| 8 | 옹벽 블록균열 | - | - | EA | 1 | 62 | |
| 9 | 아스콘 균열 | - | 45.00 | m | 1 | 63 | |
| 10 | 바닥 박리, 박락 | 74.00 | 0.50 | m² | 1 | 64 | |
| 11 | 바닥 박리, 박락 | 30.00 | 0.50 | m² | 1 | 65 | |
| 12 | 바닥 박리, 박락 | 2.00 | 1.00 | m² | 1 | 66 | |
| 13 | 바닥 균열 | 0.6 | 2.50 | m | 1 | 67 | |
| 14 | 이격 | - | 5.50 | m | 1 | 68 | T=0.4cm |
| 15 | 바닥 균열 | 3.0 | 7.00 | m | 1 | 69 | |
| 16 | 바닥 균열 | 4.0 | 6.50 | m | 1 | 70 | |
| 17 | 바닥 균열 | 5.0 | 40.00 | m | 1 | 71 | |
| 18 | 바닥 균열 | 4.0 | 9.00 | m | 1 | 72 | |
