# No.10 영인면 월선길 74

서해선(홍선~송산) 복선전철 제5공구 건설공사 사전현황 용역[공사전]-2차

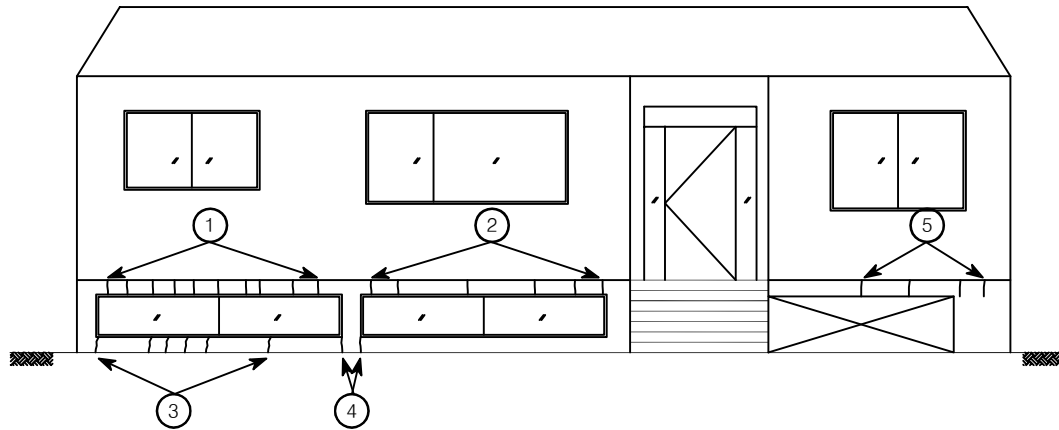
정면

| No | 손상내용 | 결함 규모 | | | | 사진<br>번호 | 비고 |
|---|---|---|---|---|---|---|---|
| 1 | 수직균열 | 0.2 | 2.00 | m | 10 | 1 | |
| 2 | 수직균열 | 0.2 | 1.20 | m | 6 | 2 | |
| 3 | 수직균열 | 0.2 | 1.00 | m | 5 | 3 | |
| 4 | 수직균열 | 0.3 | 0.40 | m | 2 | 4 | |
| 5 | 수직균열 | 0.1 | 0.80 | m | 4 | 5 | |

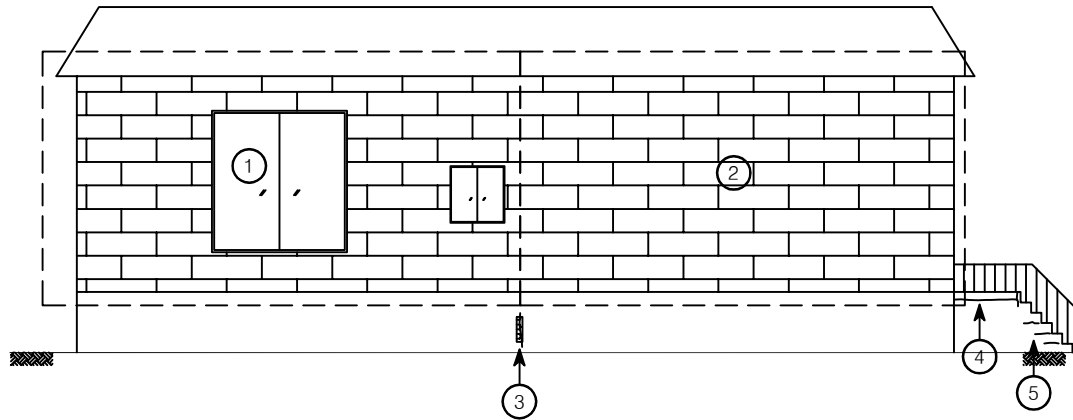
좌 측 면

| No | 손상내용 | 결 함 규 모 | | | | 사진<br>번호 | 비고 |
|---|---|---|---|---|---|---|---|
| 3 | 균열부백태 | 0.50 | 1.00 | m | 1 | 8 | |
| 4 | 수직, 수평균열 | 0.3 | 1.20 | m | 1 | 9 | |
| 5 | 수평균열 | 0.3 | 1.00 | m | 3 | 10 | |

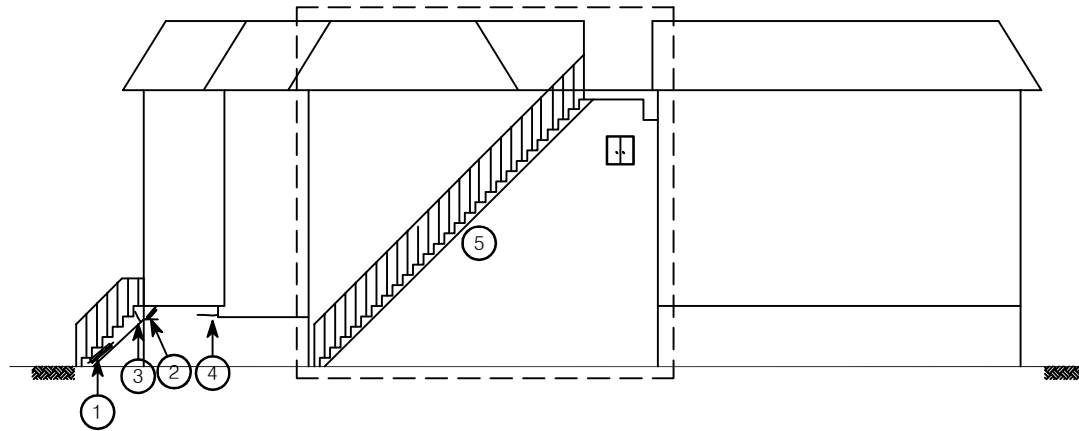
우 측 면

| No | 손상내용 | 결 함 규 모 | | | | 사진<br>번호 | 비고 |
|---|---|---|---|---|---|---|---|
| 1 | 균열부백태 | 0.10 | 1.50 | m' | 1 | 11 | |
| 2 | 균열부백태 | 0.10 | 0.10 | m' | 1 | 12 | |
| 3 | 수직균열 | 0.1 | 0.20 | m | 1 | 13 | |
| 4 | 수평균열 | 0.2 | 0.20 | m | 1 | 14 | |

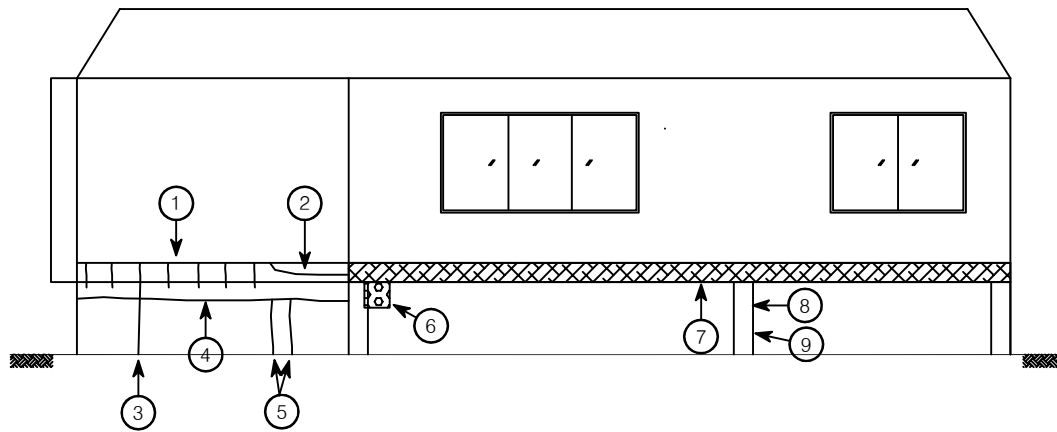
배면

| No | 손상내용 | 결함규모 | | | | 사진<br>번호 | 비고 |
|---|---|---|---|---|---|---|---|
| 1 | 수직균열 | 0.2 | 0.30 | m | 6 | 16 | |
| 2 | 수평균열 | 0.3 | 1.50 | m | 1 | 17 | |
| 3 | 수직균열 | 0.2 | 1.00 | m | 1 | 18 | |
| 4 | 수평균열 | 0.2 | 4.00 | m | 1 | 19 | |
| 5 | 수직균열 | 0.2 | 1.00 | m | 2 | 20 | |
| 6 | 백태 | 4.00 | 4.00 | m² | 1 | 21 | |
| 7 | 망상균열 | 9.00 | 0.30 | m | 1 | 22 | |
| 8 | 들뜸 | 0.10 | 0.20 | m | 1 | 23 | |
| 9 | 철근노출 | 0.10 | 0.10 | m | 1 | 24 | |

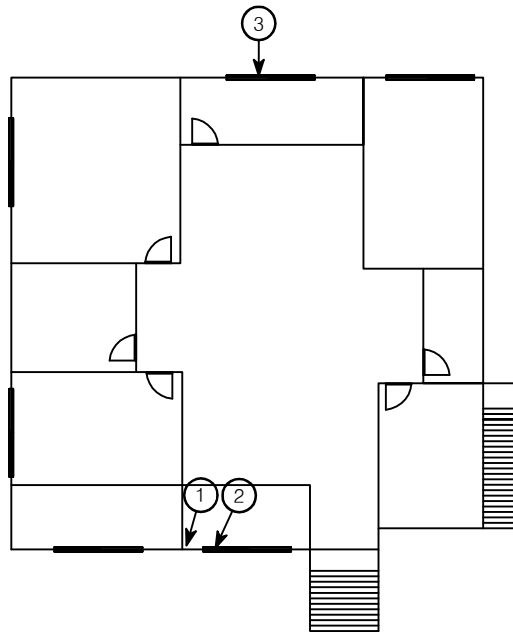
1 층 평 면 도

| No | 손상내용 | 결 함 규 모 | | | | 사진<br>번호 | 비고 |
|---|---|---|---|---|---|---|---|
| 1 | 마감 수직균열 | 0.3 | 1.00 | m | 6 | 25 | |
| 2 | 마감 수직균열 | 0.3 | 0.10 | m | 1 | 26 | |
| 3 | 마감 수직균열 | 0.4 | 0.10 | m | 1 | 27 | |

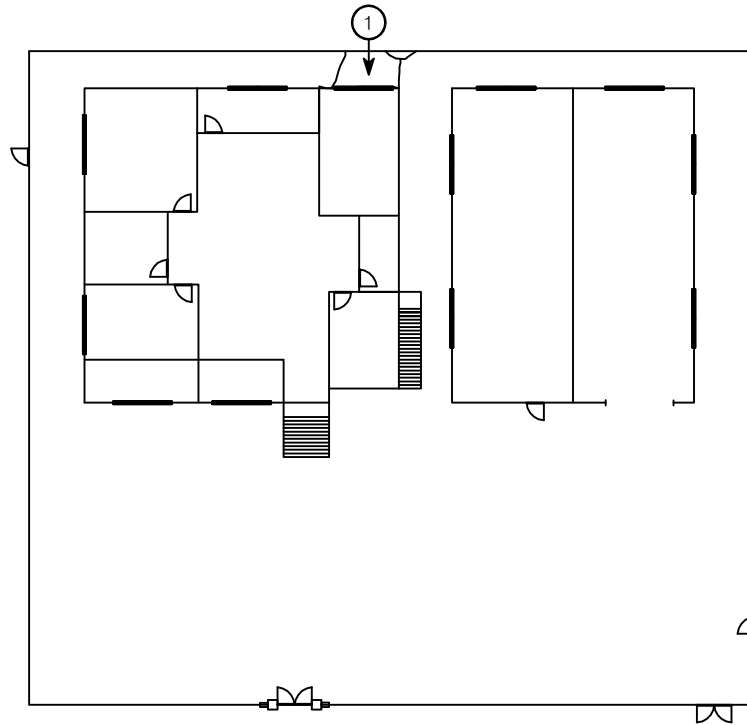
배 치 도

| No | 손상내용 | 결 함 규 모 | | | | 사진<br>번호 | 비고 |
|---|---|---|---|---|---|---|---|
| 1 | 이격 | - | 5.50 | m | 1 | 28 | T=1.0cm |
