# No.11 영인면 월선길 68

명성엔지니어링

서해선(홍선~송산) 복선전철 제5공구 건설공사 사전현황 용역[공사전]-2차

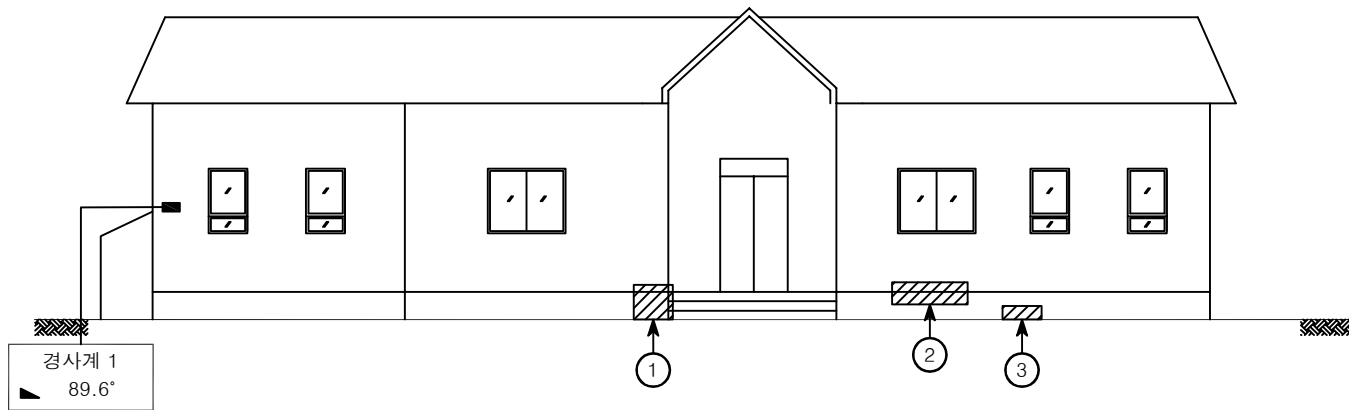
정면

| No | 손상내용 | 결함규모 | | | | 사진<br>번호 | 비고 |
|---|---|---|---|---|---|---|---|
| 1 | 파손 | 0.20 | 0.10 | m <sup>2</sup> | 1 | 1 | |
| 2 | 들뜸 및 파손 | 0.50 | 0.10 | m <sup>2</sup> | 1 | 2 | |
| 3 | 파손 | 0.10 | 0.10 | m <sup>2</sup> | 1 | 3 | |

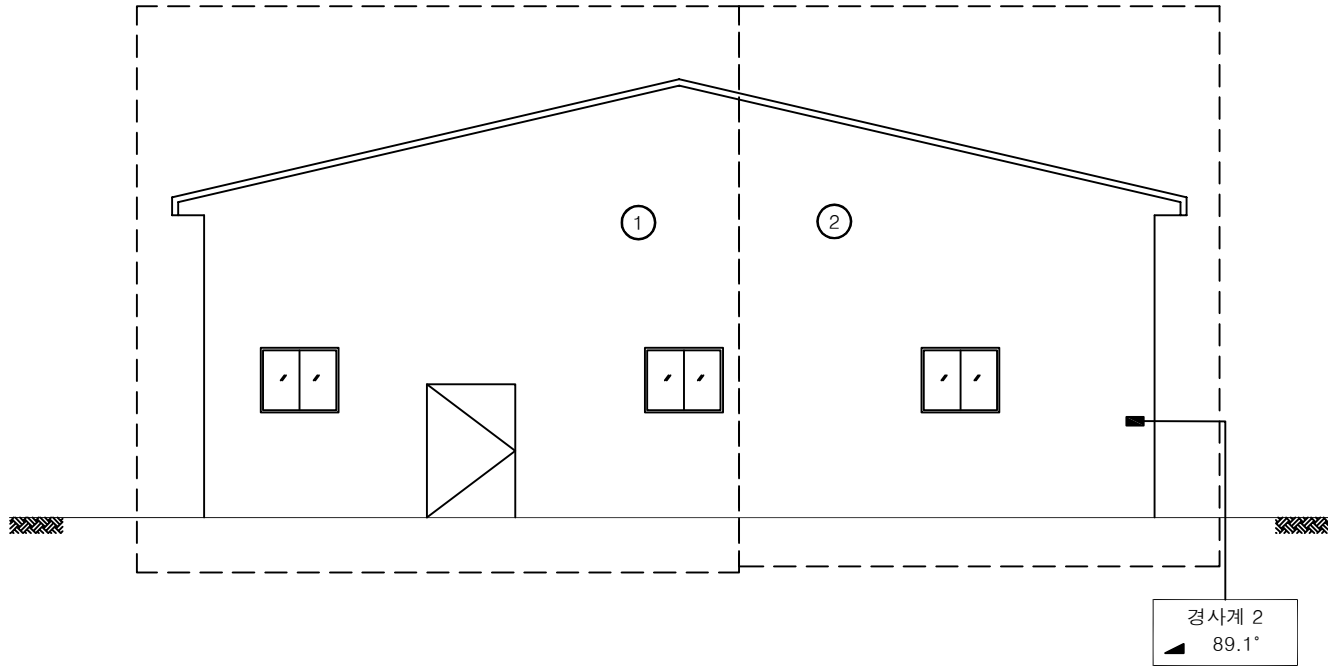
좌측면

| No | 손상내용 | 결함규모 | | | | 사진<br>번호 | 비고 |
|---|---|---|---|---|---|---|---|
| 1 | 상태현황 | - | - | - | - | 4 | |
| 2 | 상태현황 | - | - | - | - | 5 | |

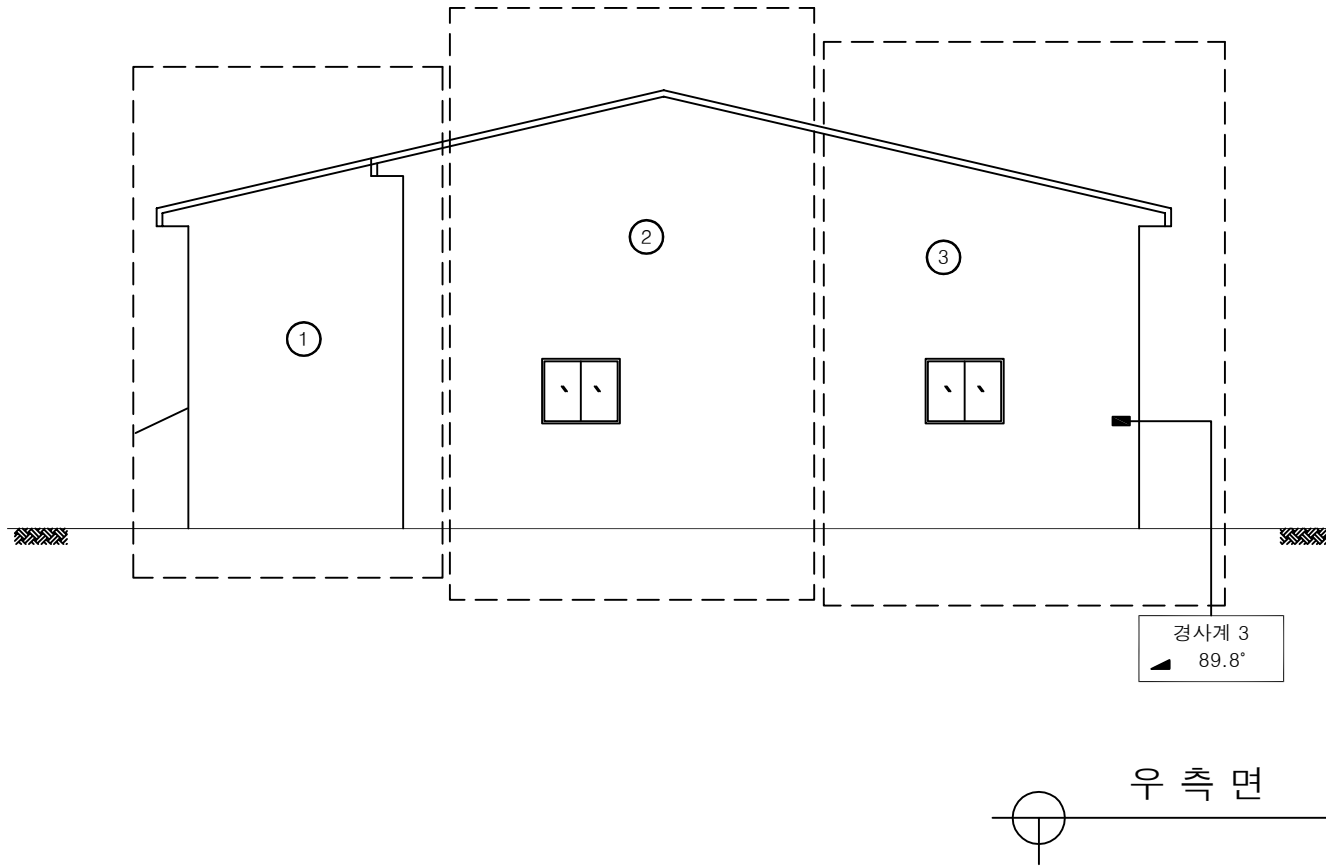
우측면

| No | 손상내용 | 결함 규모 | | | | 사진<br>번호 | 비고 |
|---|---|---|---|---|---|---|---|
| 1 | 상태현황 | - | - | - | - | 6 | |
| 2 | 상태현황 | - | - | - | - | 7 | |
| 3 | 상태현황 | - | - | - | - | 8 | |

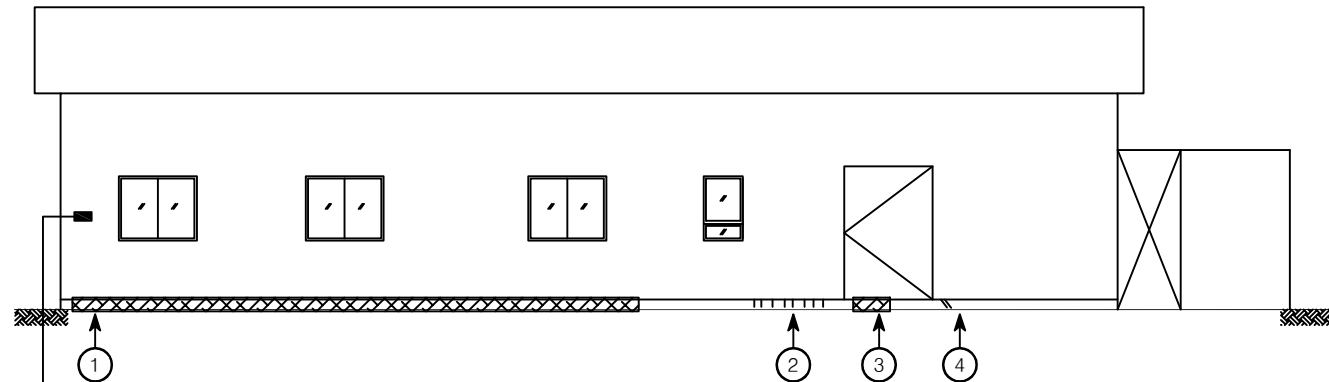
배면

| No | 손상내용 | 결함규모 | | | | 사진<br>번호 | 비고 |
|---|---|---|---|---|---|---|---|
| 1 | 망상균열 | 0.20 | 9.00 | m <sup>2</sup> | 1 | 9 | |
| 2 | 수직균열 | 0.10 | 0.20 | m | 7 | 10 | |
| 3 | 망상균열 | 0.20 | 0.30 | m <sup>2</sup> | 1 | 11 | |
| 4 | 수직균열 | 0.20 | 0.20 | m | 2 | 12 | |

경사계 4  
89.9°

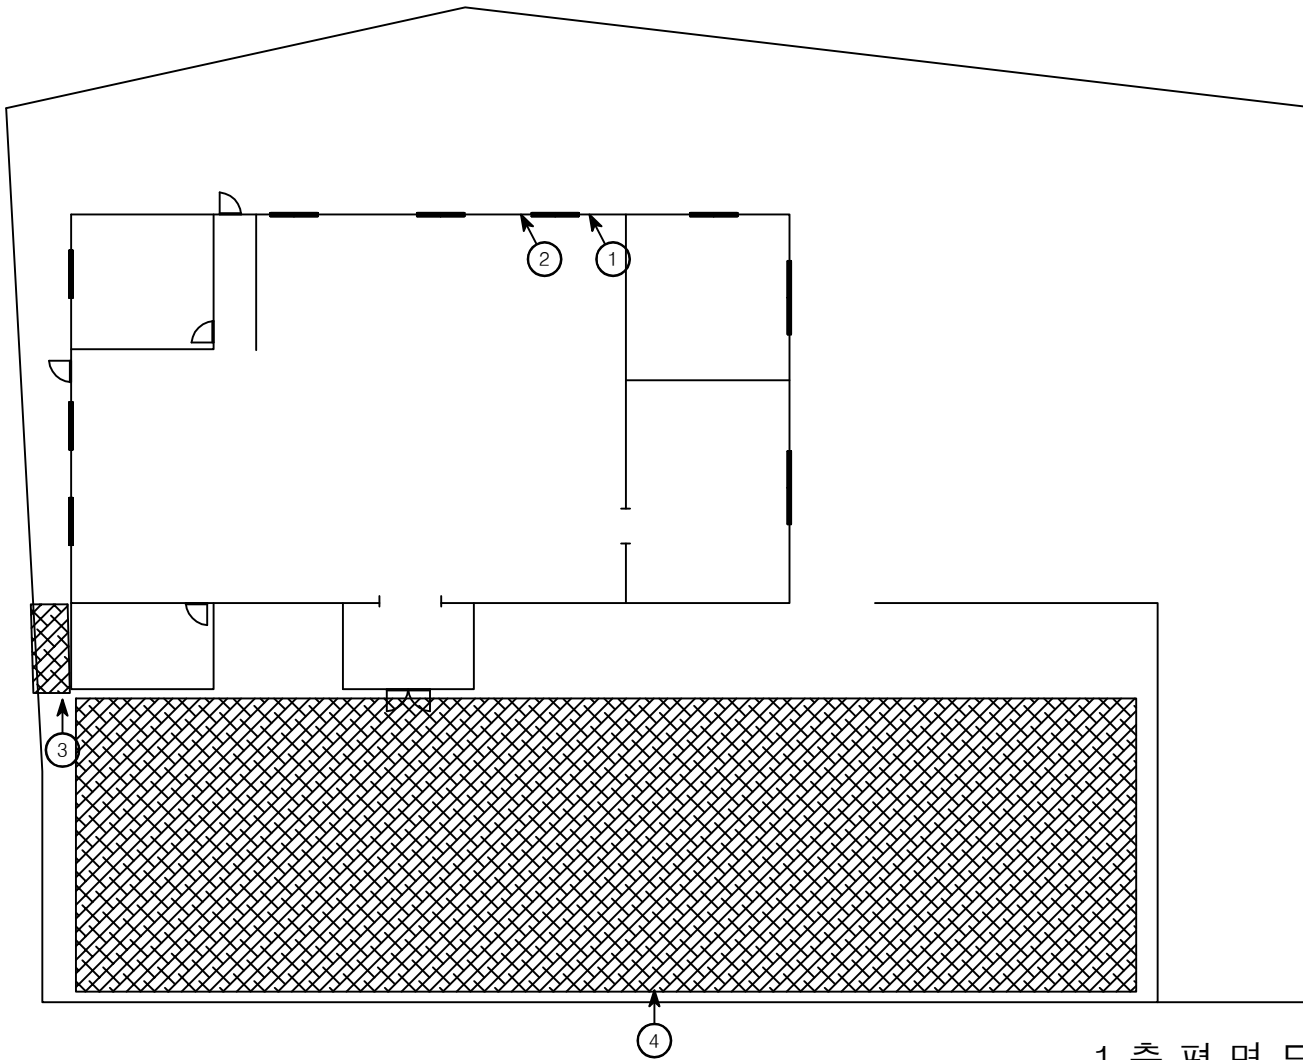
1 층 평 면 도

| No | 손상내용 | 결함 규모 | | | | 사진<br>번호 | 비고 |
|---|---|---|---|---|---|---|---|
| 1 | 수직균열 | 0.7 | 0.20 | m | 1 | 13 | |
| 2 | 수직균열 | 0.3 | 0.30 | m | 1 | 14 | |
| 3 | 마당 망상균열 | 3.00 | 2.00 | m' | 1 | 15 | |
| 4 | 마당 망상균열 | 30.00 | 16.00 | m' | 1 | 16 | |
