# No.12 영인면 월선길 64

안전진단기관

명성엔지니어링

서해선(홍선~송산) 복선전철 제5공구 건설공사 사전현황 용역[공사전]-2차

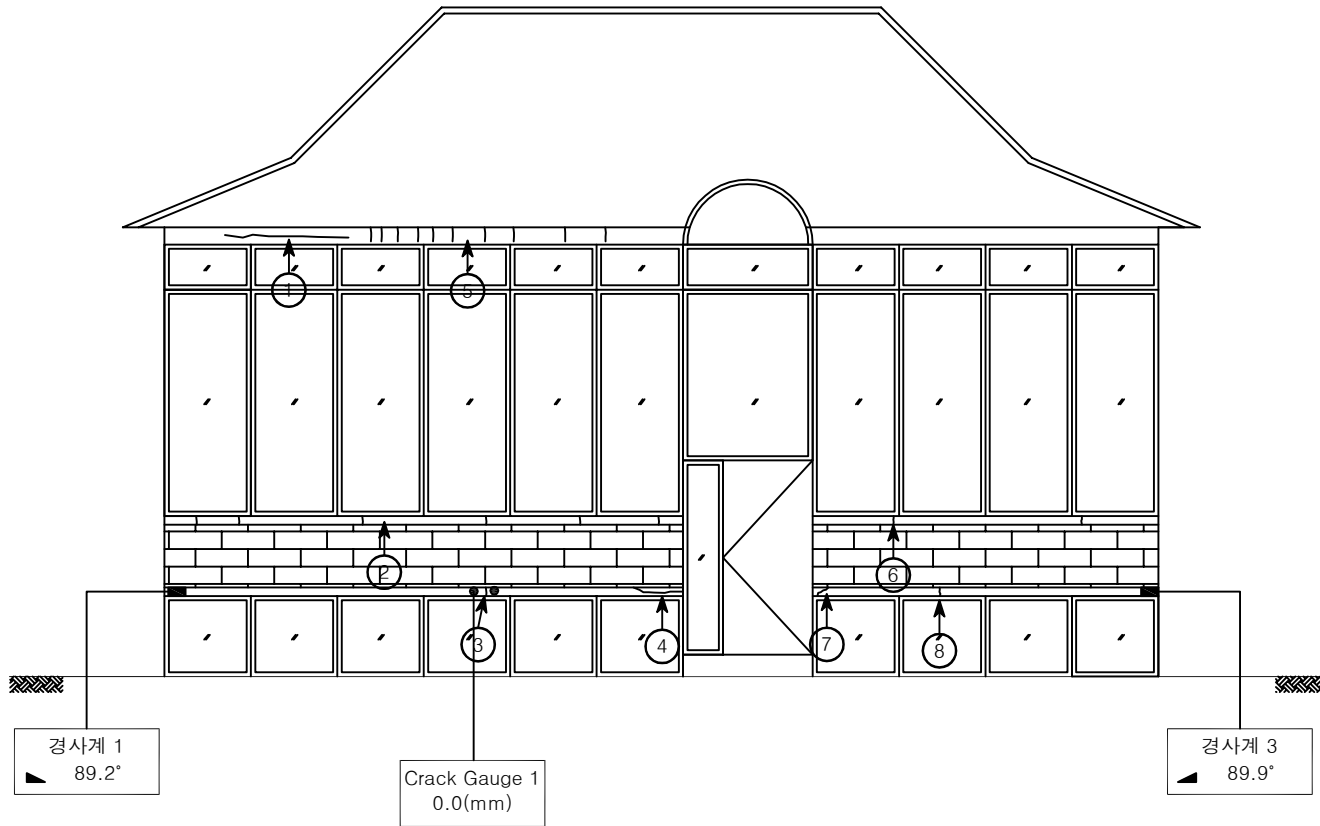
정 면

| No | 손상내용 | 결함 규모 | | | | 사진<br>번호 | 비고 |
|---|---|---|---|---|---|---|---|
| 1 | 수평균열 | 0.5 | 1.50 | m | 1 | 1 | |
| 2 | 수직균열 | 0.2 | 0.15 | m | 6 | 2 | |
| 3 | 수직균열 | 0.3 | 0.30 | m | 1 | 3 | C.G |
| 4 | 수평균열 | 0.1 | 1.00 | m | 1 | 4 | |
| 5 | 수직균열 | 0.1 | 1.00 | m | 10 | 5 | |
| 6 | 수직균열 | 0.1 | 0.20 | m | 7 | 6 | |
| 7 | 수직균열 | 0.1 | 0.15 | m | 2 | 7 | |
| 8 | 경사균열 | 0.2 | 0.30 | m | 1 | 8 | |

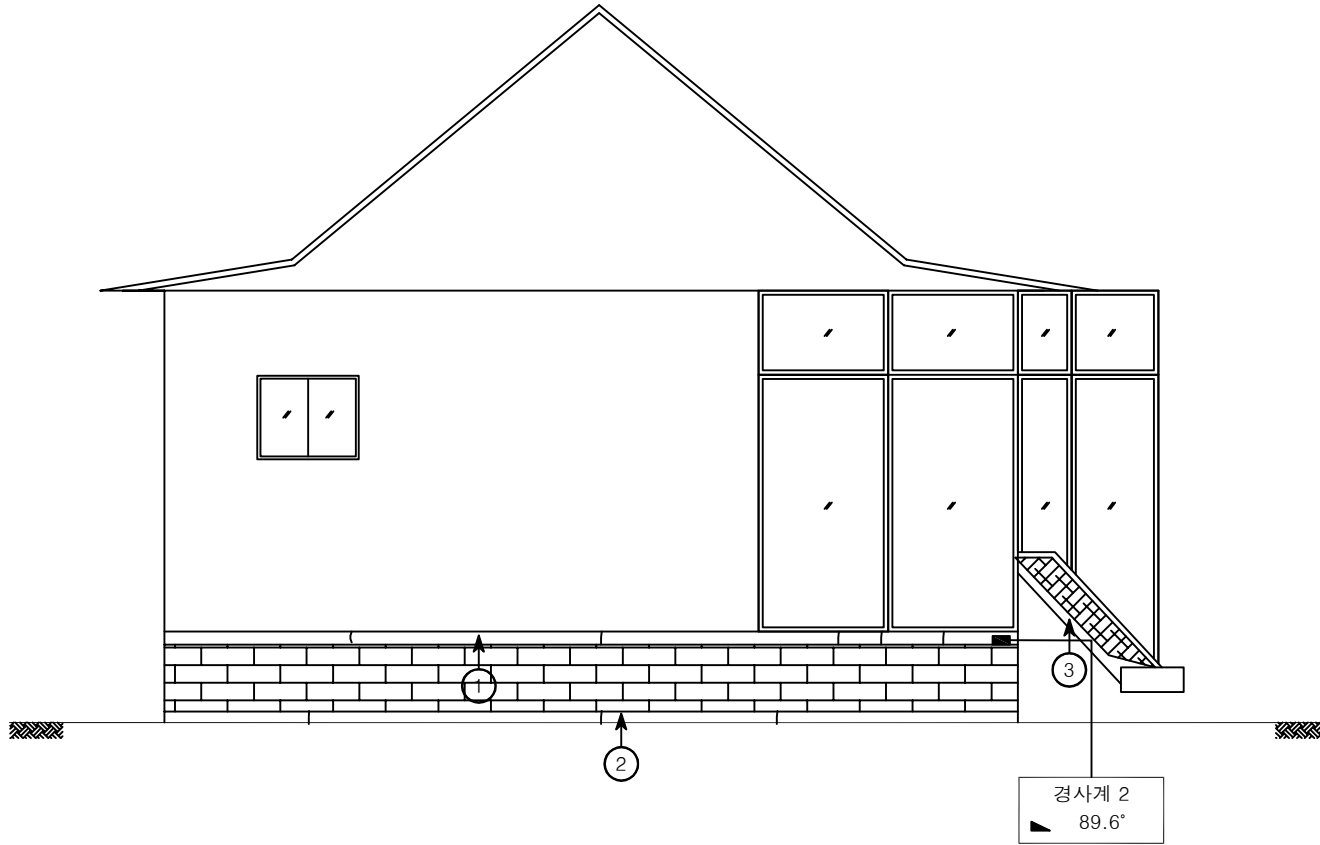
좌 측 면

| No | 손상내용 | 결 함 규 모 | | | | 사진<br>번호 | 비고 |
|---|---|---|---|---|---|---|---|
| 1 | 수직균열 | 0.1 | 0.2 | m | 5 | 9 | |
| 2 | 수직균열 | 0.2 | 0.30 | m | 3 | 10 | |
| 3 | 수직수평경사균열 | 0.1~0.3 | 0.50 | m | 6 | 11 | |

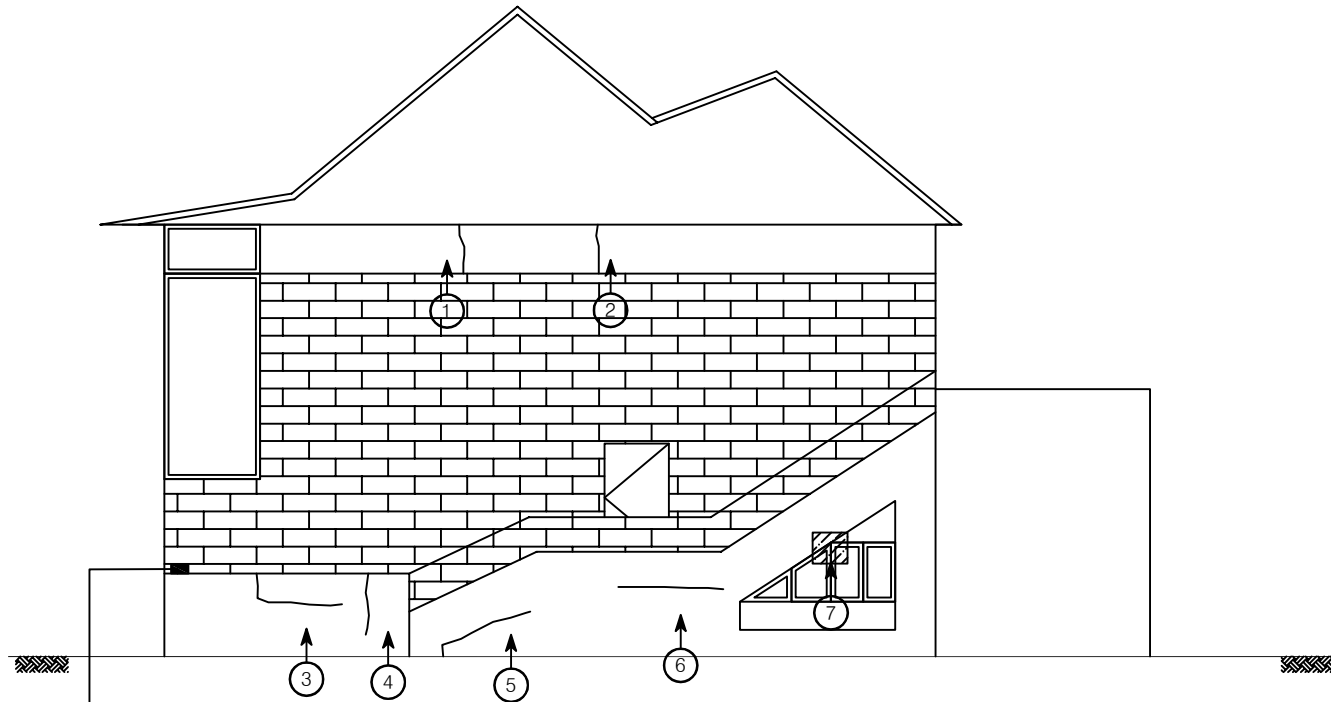
우측면

경사계 4  
89.0°

| No | 손상내용 | 결함규모 | | | | 사진<br>번호 | 비고 |
|---|---|---|---|---|---|---|---|
| 1 | 수직균열 | 0.2 | 0.50 | m | 1 | 12 | |
| 2 | 수직균열 | 0.1 | 0.50 | m | 1 | 13 | |
| 3 | 수평균열 | 0.1 | 2.00 | m | 1 | 14 | |
| 4 | 수직균열 | 0.1 | 1.00 | m | 1 | 15 | |
| 5 | 경사균열 | 0.2 | 2.00 | m | 1 | 16 | |
| 6 | 수평균열 | 0.1 | 2.00 | m | 1 | 17 | |
| 7 | 유리 파손 | 0.20 | 0.20 | m² | 1 | 18 | |

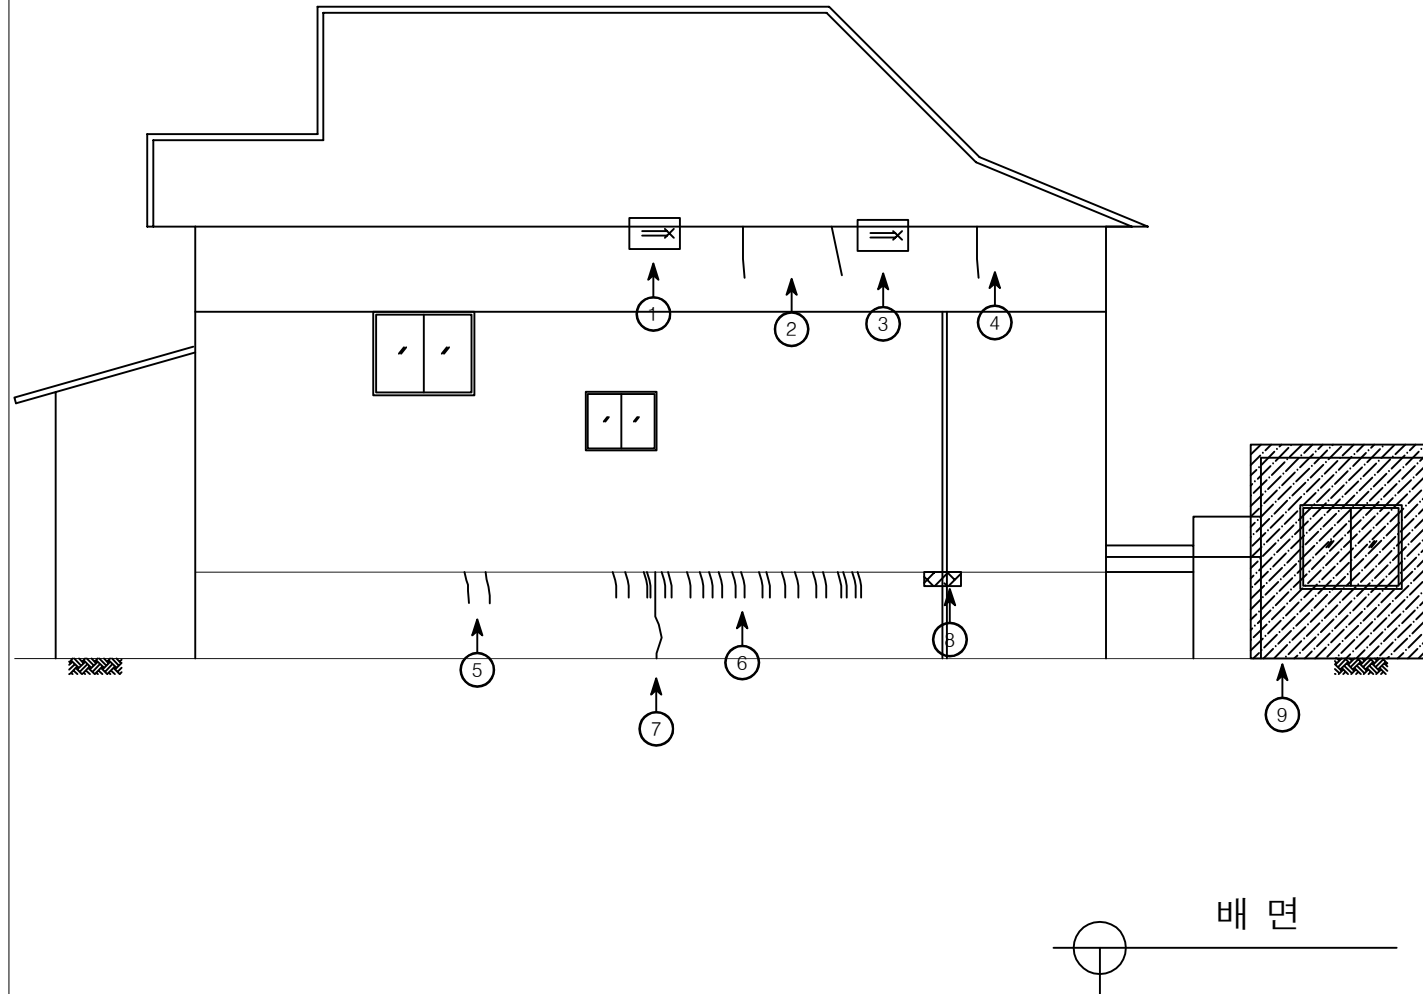
배면

| No | 손상내용 | 결함 규모 | | | | 사진<br>번호 | 비고 |
|---|---|---|---|---|---|---|---|
| 1 | 철근노출 | 0.30 | 0.50 | m <sup>2</sup> | 1 | 19 | |
| 2 | 수직균열 | 0.2 | 0.50 | m | 2 | 20 | |
| 3 | 철근노출 | 0.30 | 0.50 | m <sup>2</sup> | 1 | 21 | |
| 4 | 수직균열 | 0.3 | 0.50 | m | 1 | 22 | |
| 5 | 수직균열 | 0.1 | 0.50 | m | 2 | 23 | |
| 6 | 수직균열 | 0.1 | 0.10 | m | 22 | 24 | |
| 7 | 수직균열 | 0.2~0.3 | 1.00 | m | 1 | 25 | |
| 8 | 망상균열 | 0.50 | 0.50 | m <sup>2</sup> | 1 | 26 | |
| 9 | 전반적부식 | 3.00 | 1.50 | m <sup>2</sup> | 1 | 27 | |

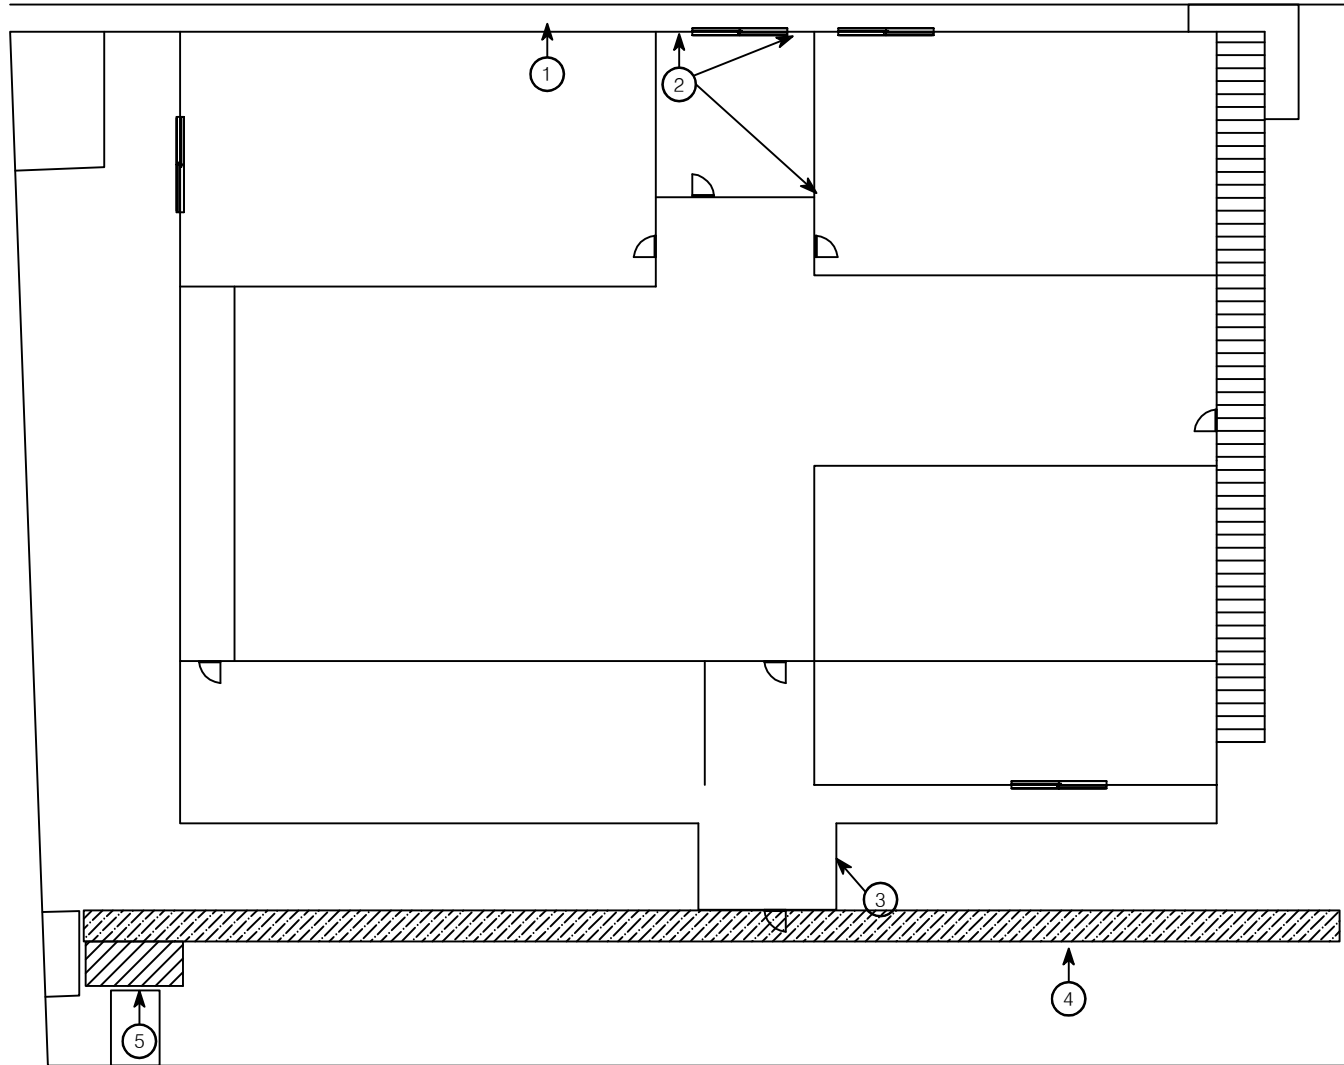
1 층 평 면 도

| No | 손상내용 | 결함 규모 | | | | 사진<br>번호 | 비고 |
|---|---|---|---|---|---|---|---|
| 1 | 수직균열 | 0.1 | 0.30 | m | 1 | 28 | |
| 2 | 타일균열 | - | - | ea | 13 | 29 | |
| 3 | 수직균열 | 0.2 | 1.00 | m | 1 | 30 | |
| 4 | 마당 박리, 박락 | 17.0 | 1.50 | m² | 1 | 31 | |
| 5 | 마당 블럭파손 | 1.50 | 1.50 | m² | 1 | 32 | |
